## PROCES VERBAL DE DESCRIPTION

**L'AN DEUX-MILLE-VINGT-QUATRE ET LE QUINZE JANVIER**

**Affaire :**  
RÉSIDENCE 16 À 20

- LOT DE COPROPRIETE N°32 : UN APPARTEMENT situé au 1<sup>er</sup> étage, accès par l'ascenseur B et l'escalier B1 communs, porte B102 dans le dégagement B commun, comprenant entrée, séjour, cuisine, deux chambres, salle de bains, dégagement, WC, loggia et les 1332/100.000èmes des parties communes générales de l'immeuble.
- LOT DE COPROPRIETE N°99 : UN GARAGE situé au sous-sol, accès par les escaliers A2, B2 et C2 et les ascenseurs A, B et C communs, consistant en un emplacement de voiture pour personnes à mobilité réduite n°3 et les 65/100.000èmes des parties communes générales de l'immeubles.

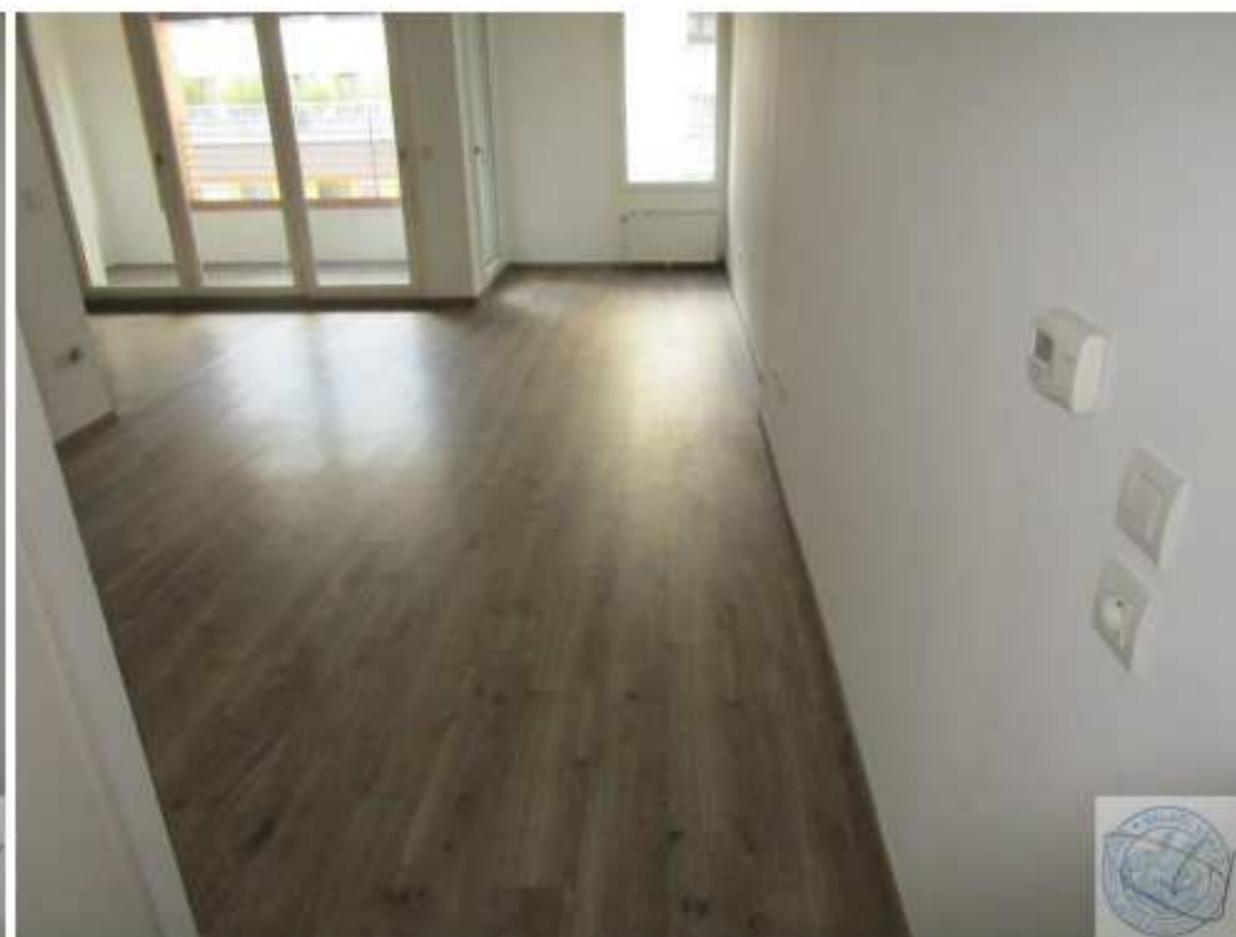
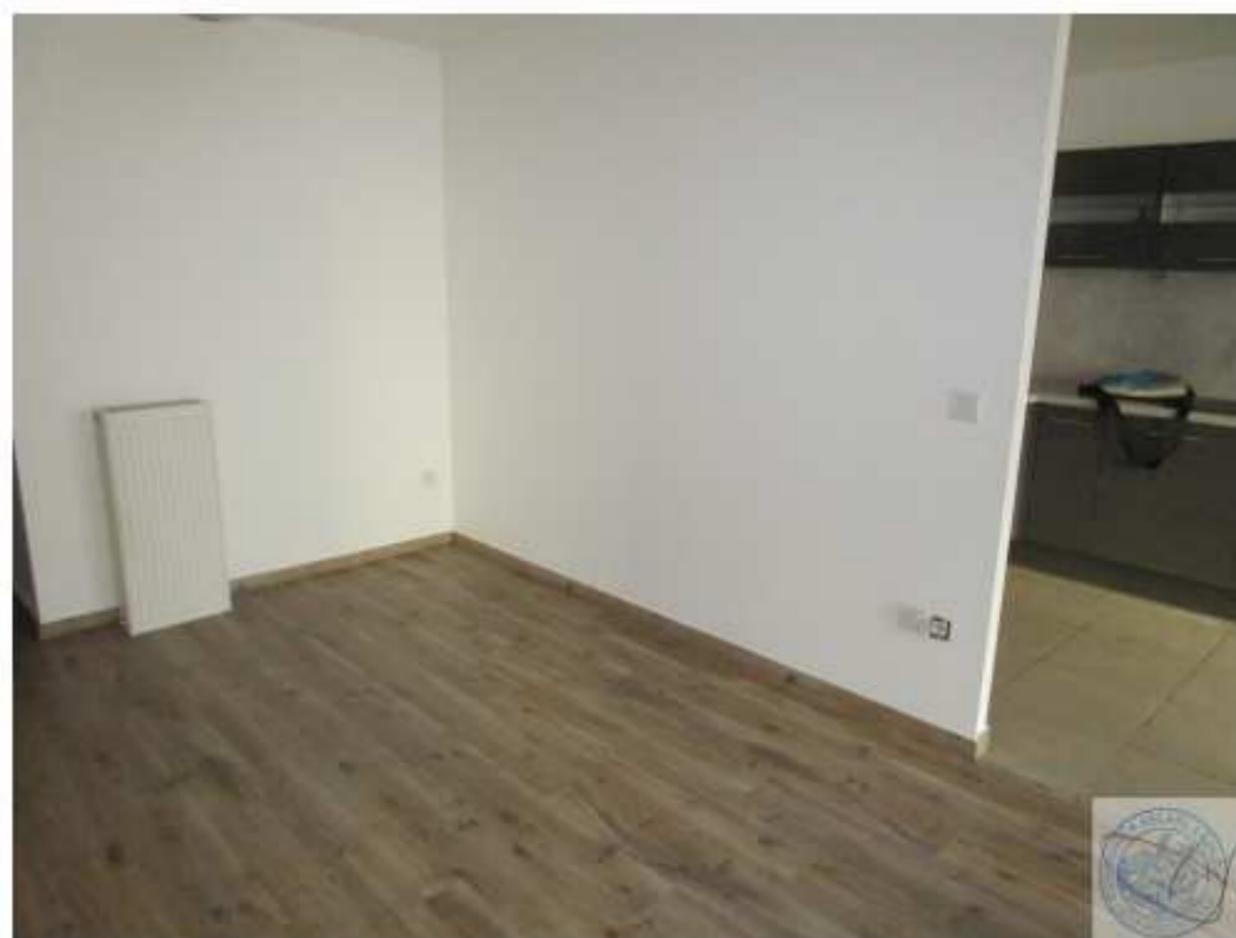
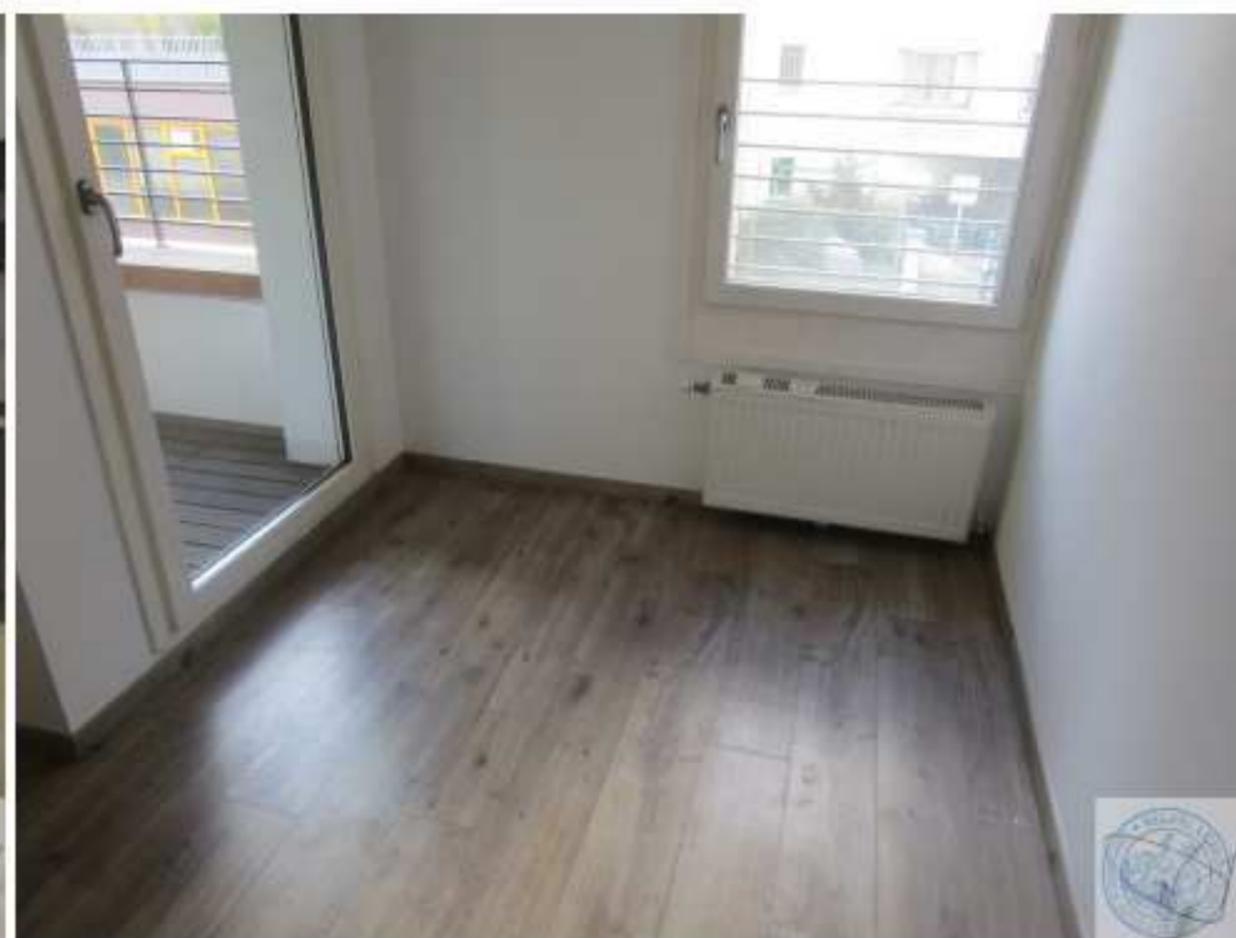
*(photographies n°6 à 8)*

A l'entrée du séjour, un thermostat d'ambiance

Au sol, du parquet ainsi que des plinthes assorties.

Les murs revêtus de peinture ainsi qu'au plafond.

Dans ce coin séjour, une fenêtre à simple battant, double vitrage PVC avec un store extérieur, encadrement bois extérieur, garde-corps métallique.

Sous cette fenêtre, un radiateur relié au réseau collectif.

Accessible non seulement par la cuisine et le séjour, une loggia avec côté séjour, une porte-fenêtre simple battant, double vitrage en bois avec un module d'air au-dessus.

Dans cette pièce, je note qu'une prise de courant est dépourvue de son cache.

Un radiateur se trouve détaché, présent dans cette pièce.

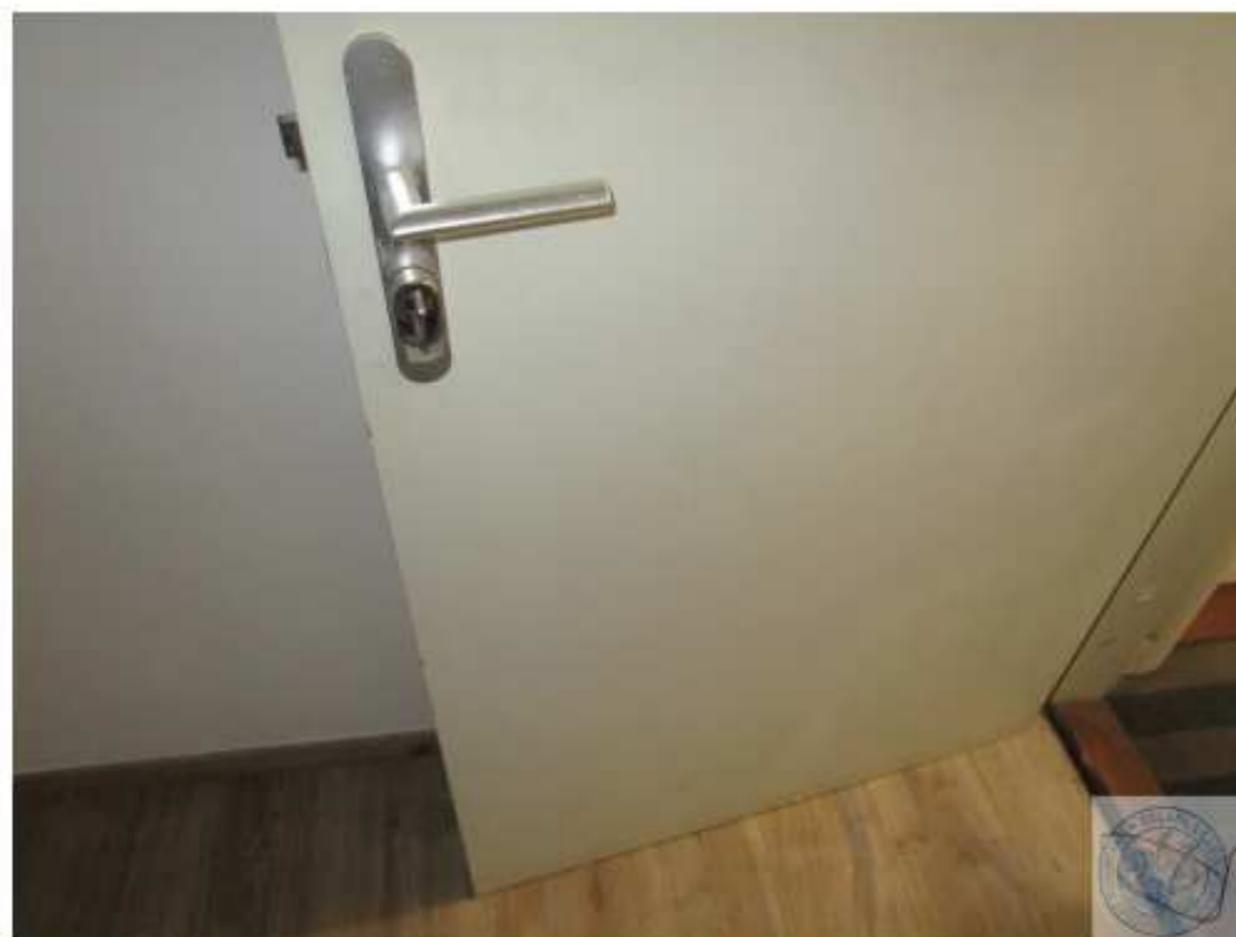
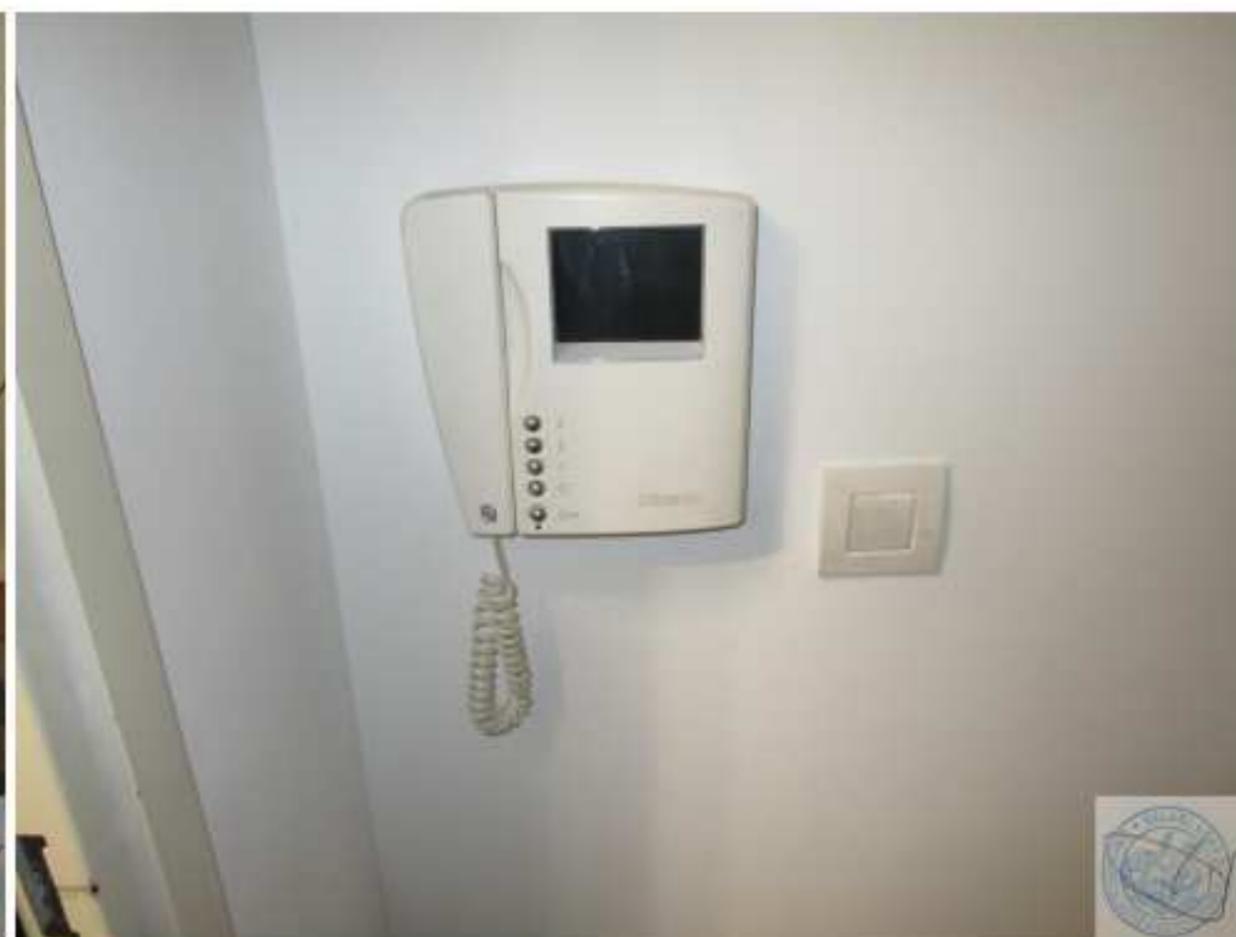
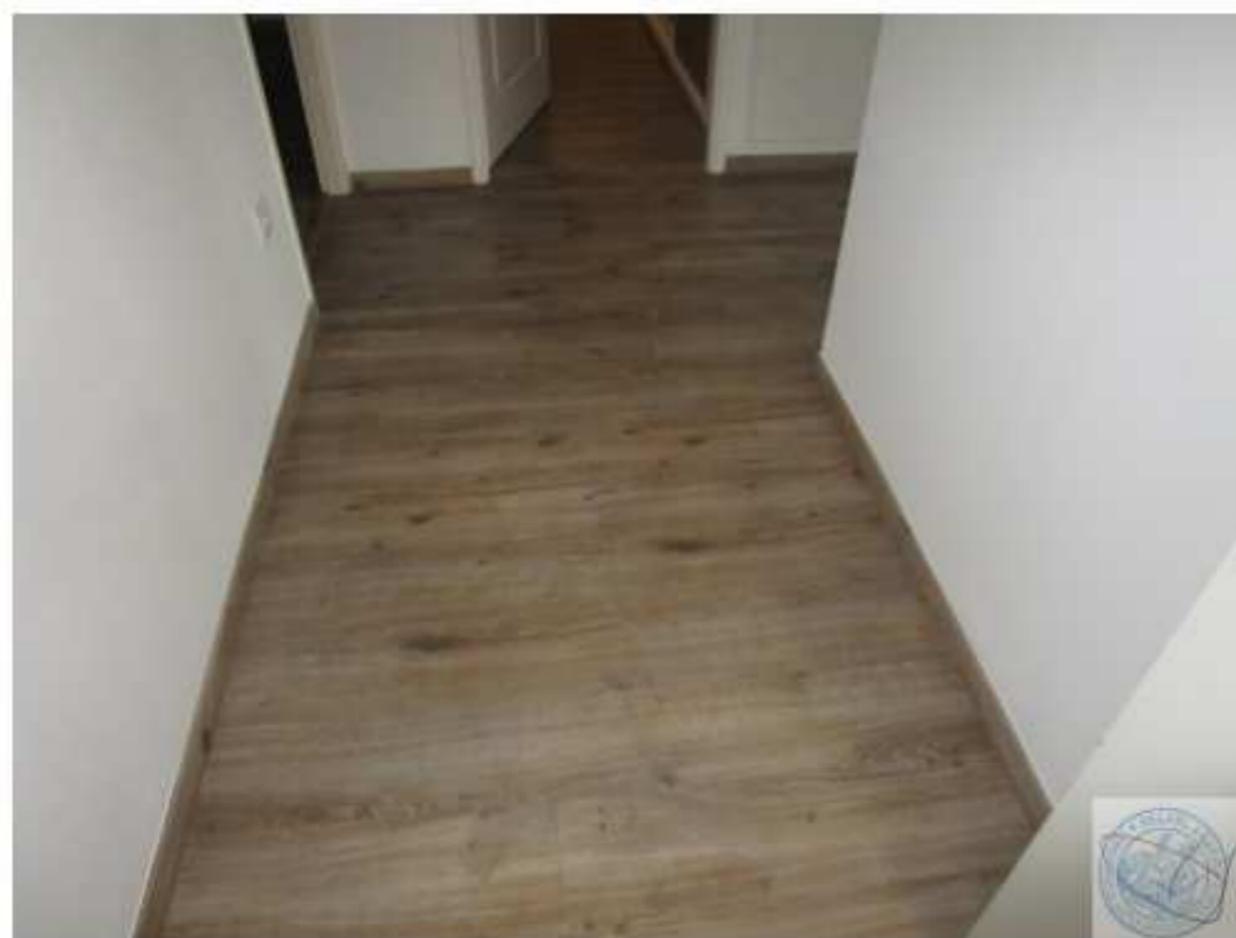
*(photographies n°1 à 3)*

La porte palière est une porte avec trois points de fermeture, une serrure centrale.

À l'intérieur dans l'entrée, un parquet, les murs sont revêtus de peinture ainsi qu'au plafond.

Sur la gauche en entrant un visiophone.

Les plinthes sont en bois assorties au parquet.

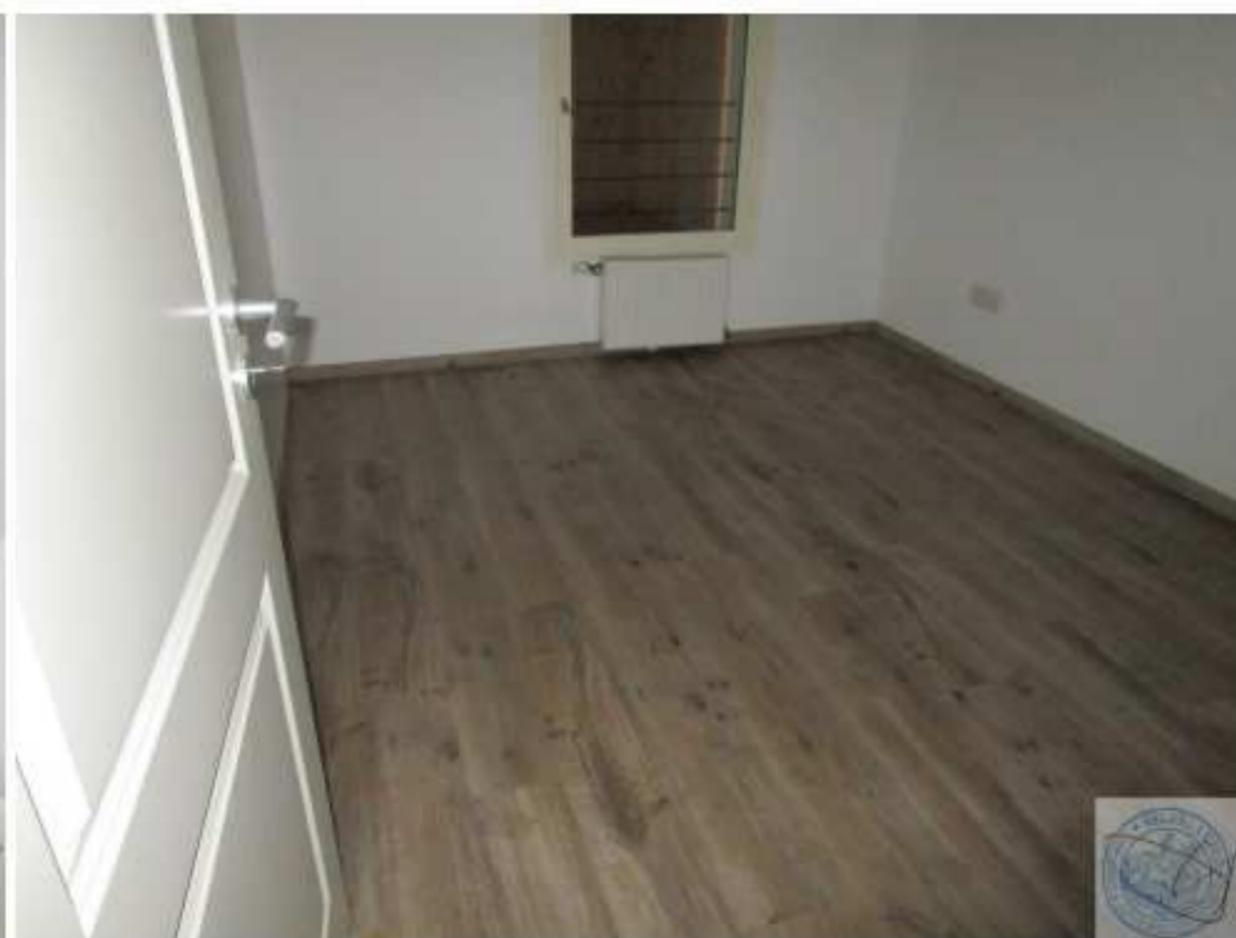
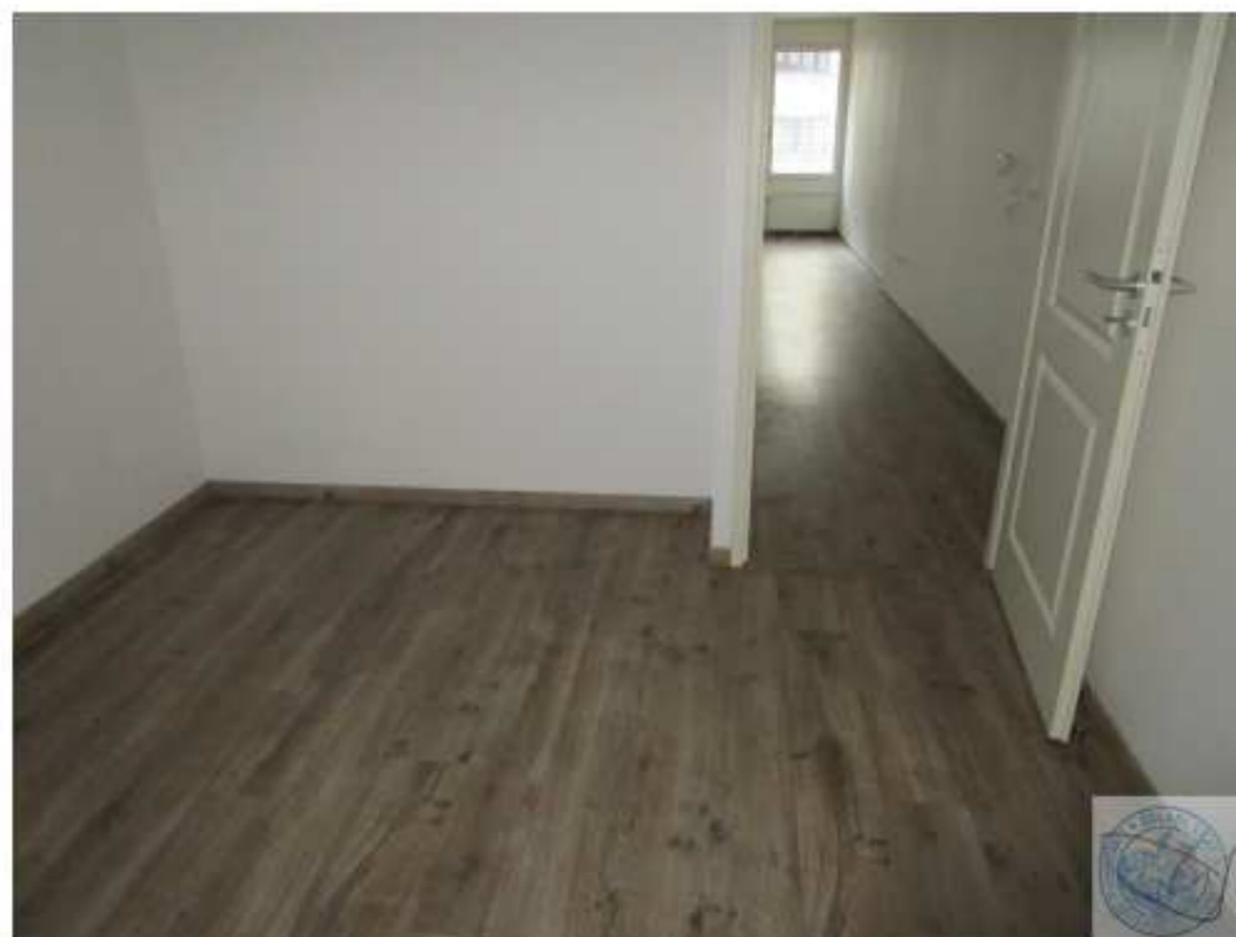
*(photographies n°4 et 5)*

La première pièce sur la gauche se trouve être une chambre avec un parquet identique à celui de l'entrée et même dans toutes les pièces de vie.

Les murs sont revêtus de peinture, au plafond, de la peinture, également.

Une fenêtre à simple battant en bois, double vitrage avec un volet en bois, garde-corps métallique.

Un radiateur sous la fenêtre.

Dans cette pièce, une porte donnant sur l'entrée, une porte moulurée avec une serrure centrale, un butoir au dos de la porte.

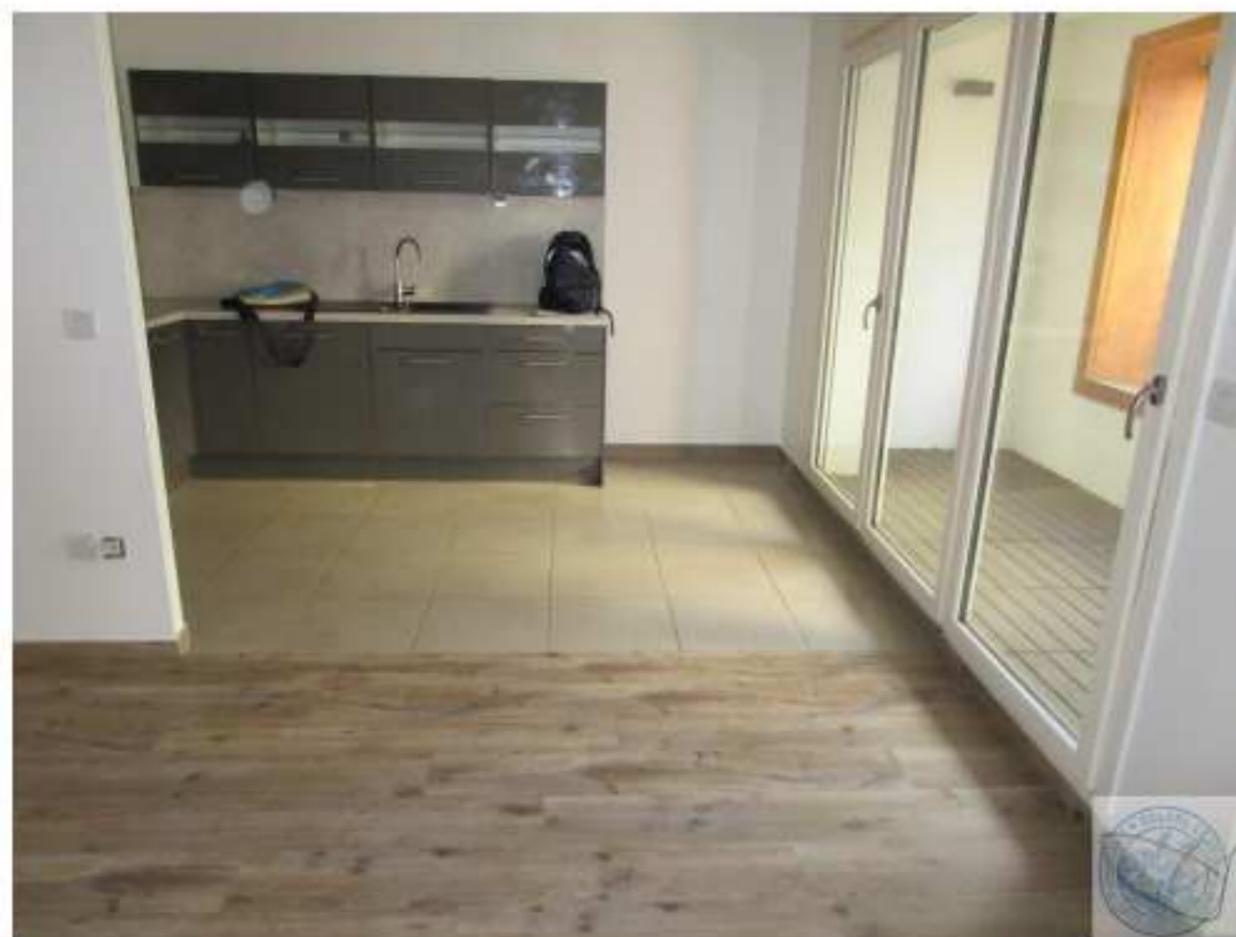
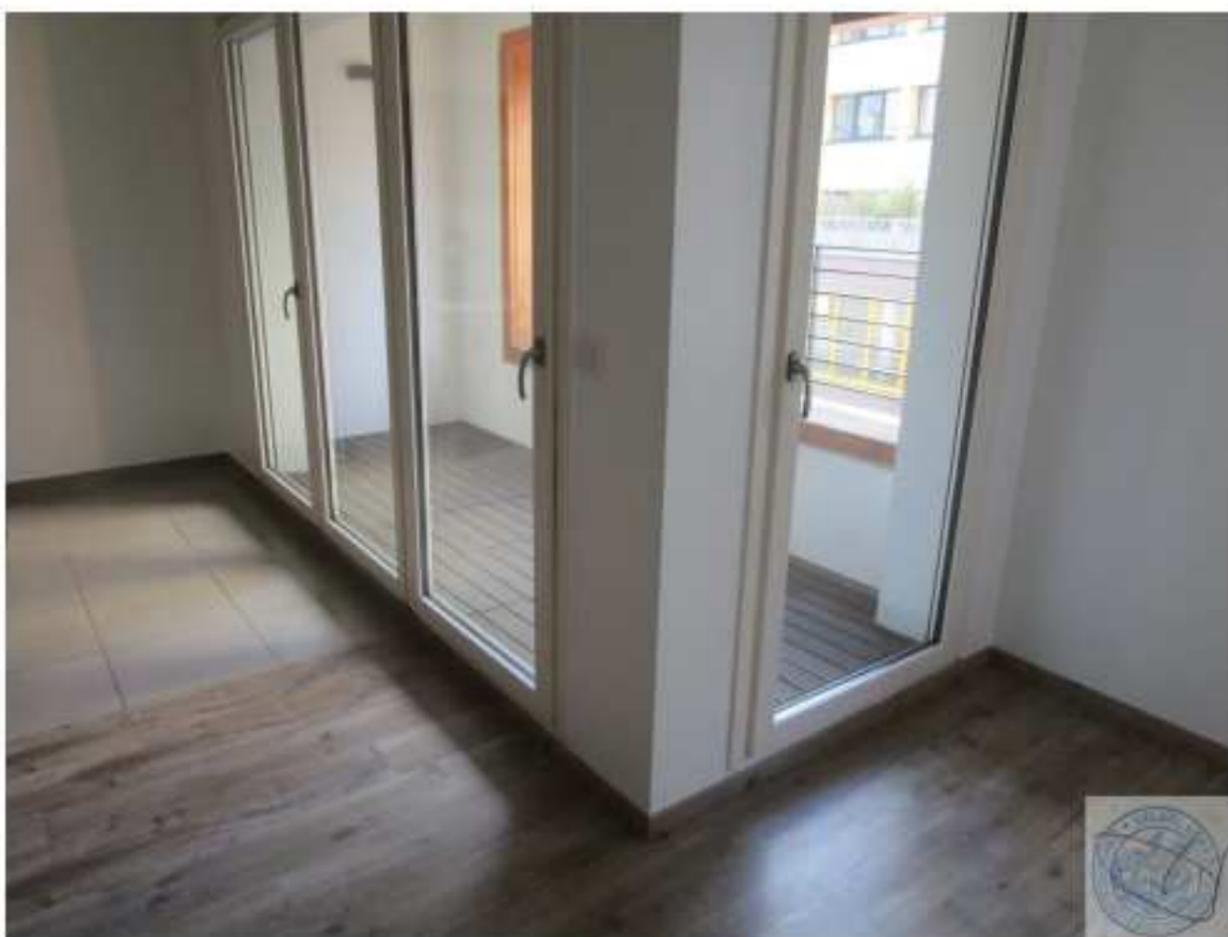
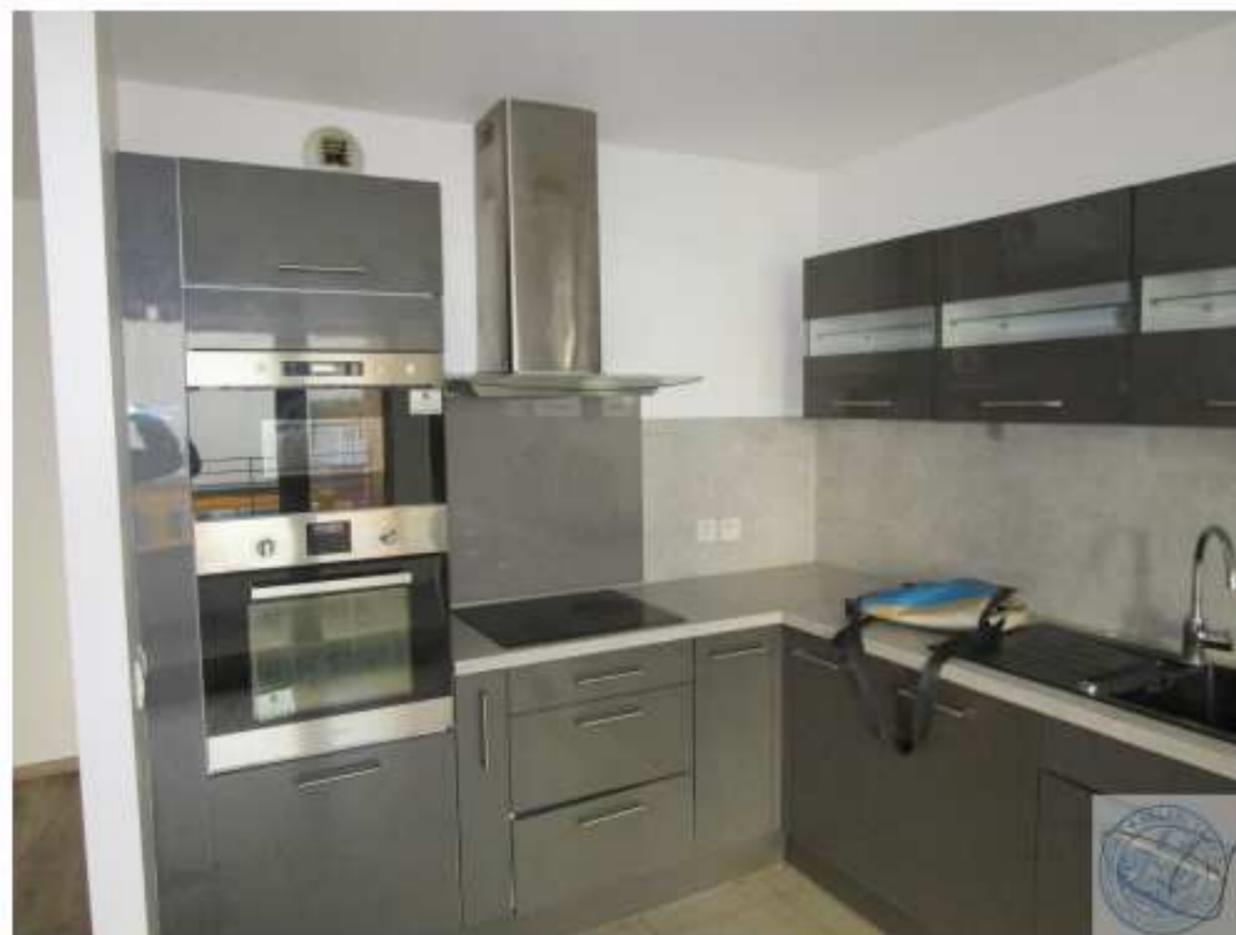
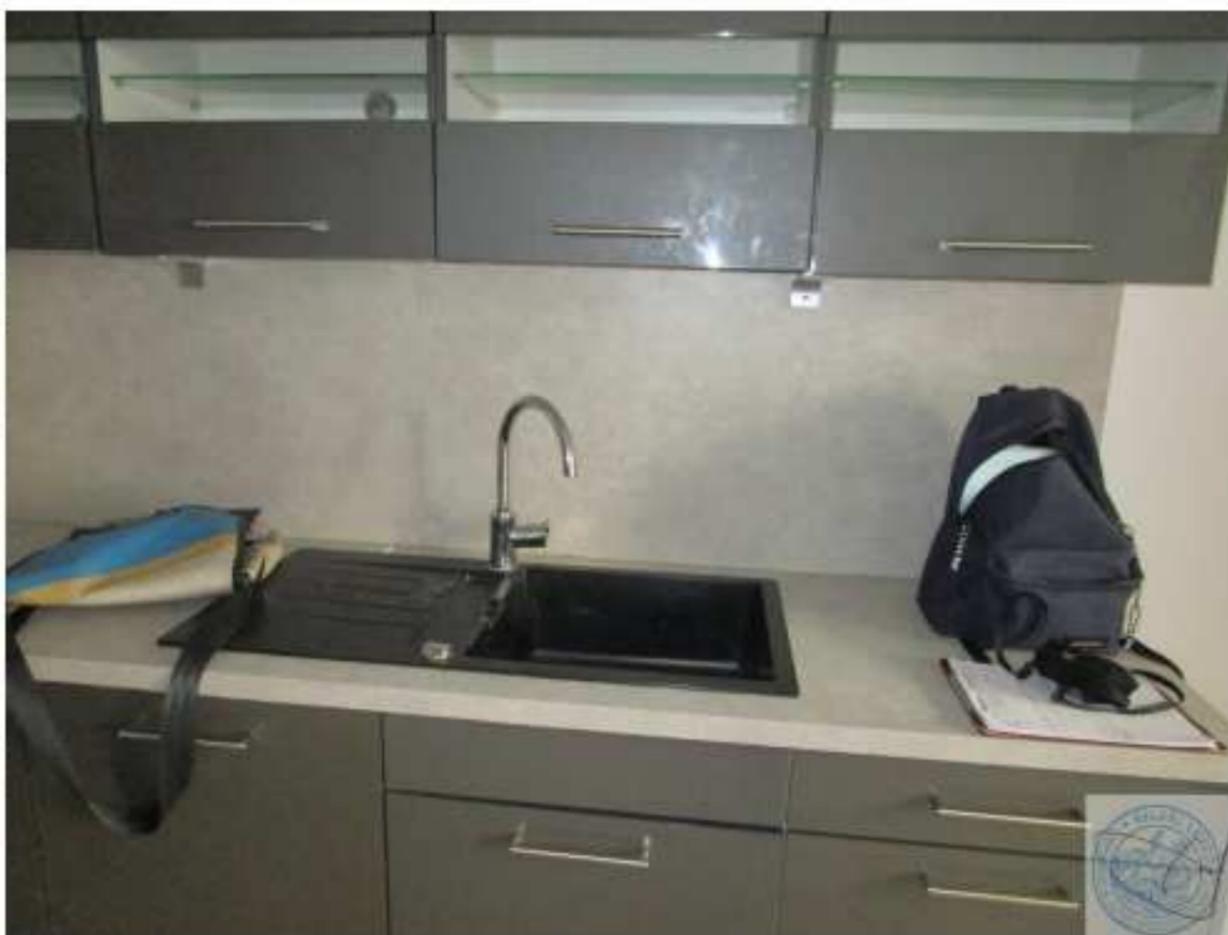
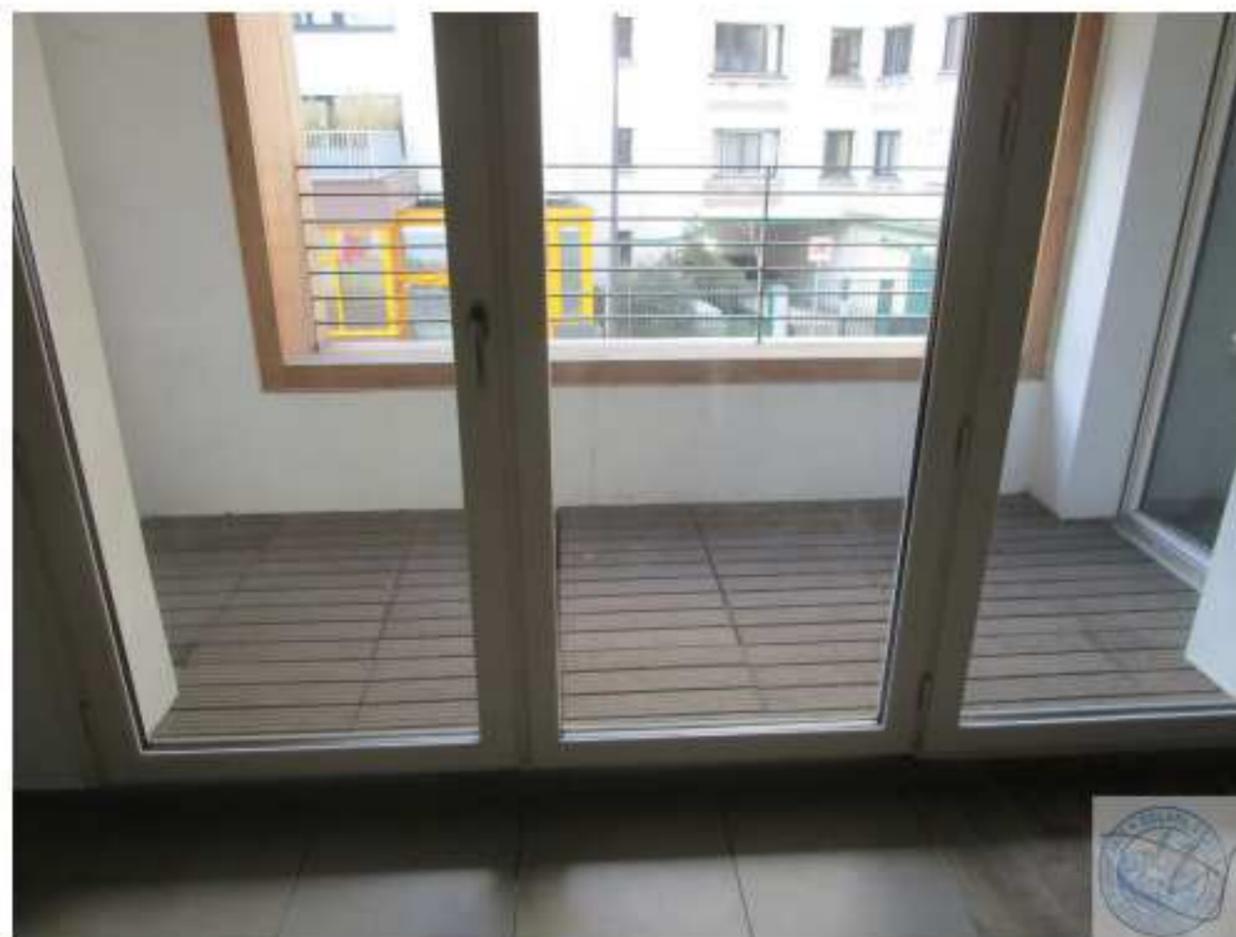
*(photographies n°9 à 13)*

Le sol est carrelé.

Les murs sont revêtus de peinture au plafond également.

Une cuisine aménagée avec les meubles hauts et bas assortis, un four ainsi que son four micro-ondes, un évier moulé en noir avec col de cygne, mitigeur, crédence en PVC.

Une bouche d'aération au-dessus des plaques de cuisson.

La loggia avec une porte à simple battant, un dormant au centre et sur le côté gauche, une autre porte à simple battant bois et double vitrage.

Loggia avec un garde-corps métallique et l'encadrement en bois.

Une terrasse et un point lumineux.

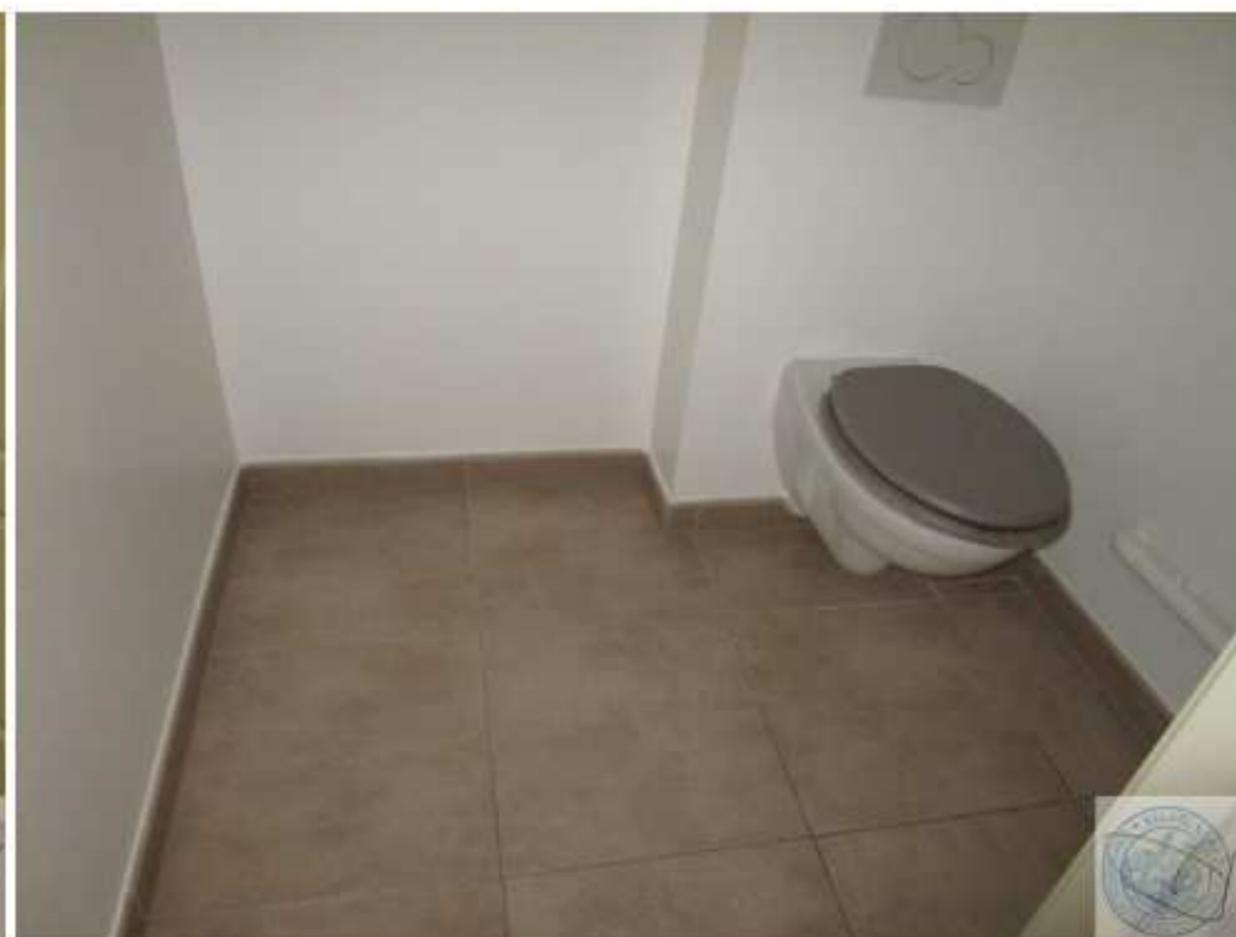
*(photographie n°18)*

Ensuite le cabinet de toilette, du carrelage, une cuvette suspendue avec réservoir GEBERIT qui est encastré.

Au plafond et les murs en peinture.

Un lave-mains avec autour carrelé, mitigeur.

Il existe une porte avec une serrure à décondamnation extérieure, porte moulurée.

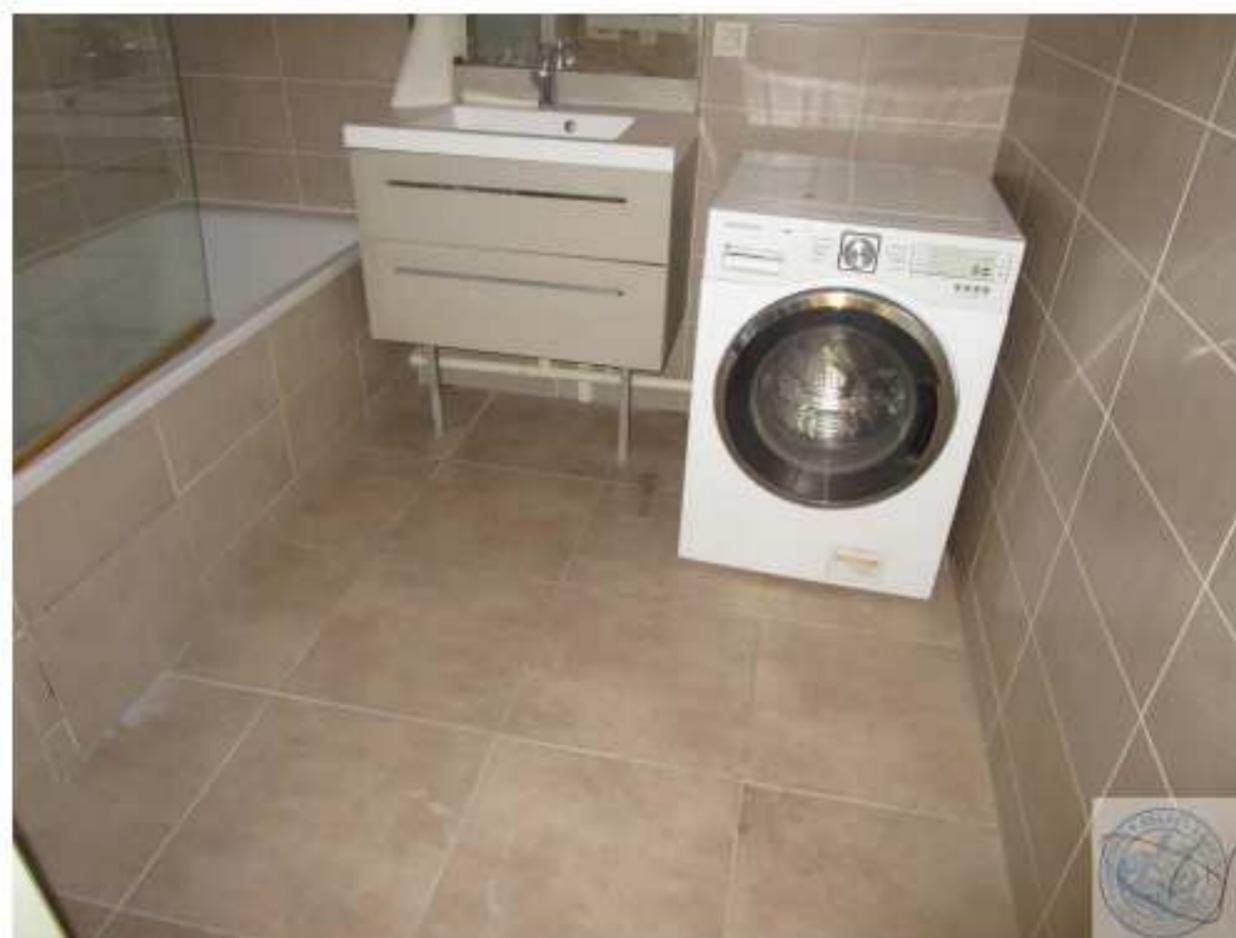
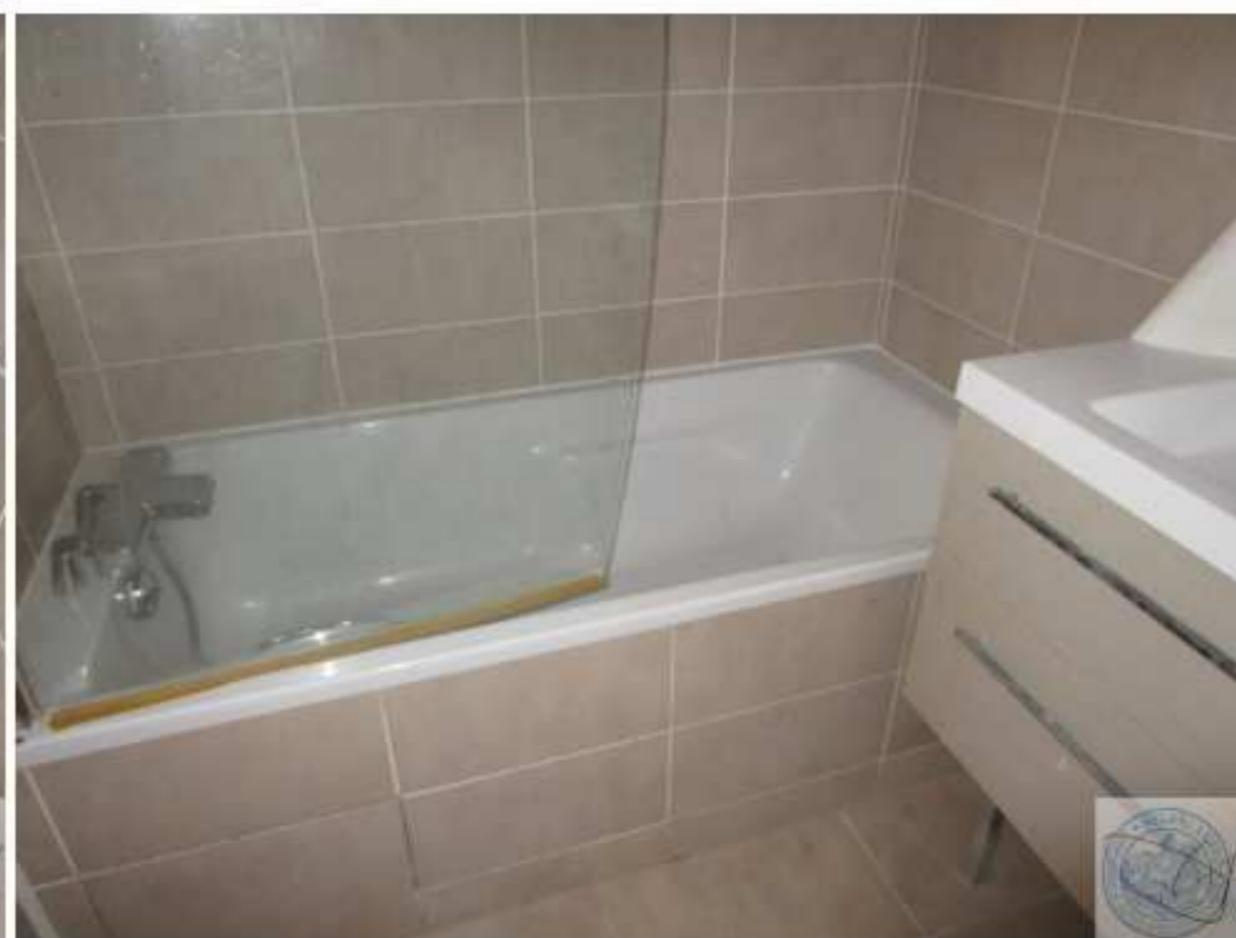
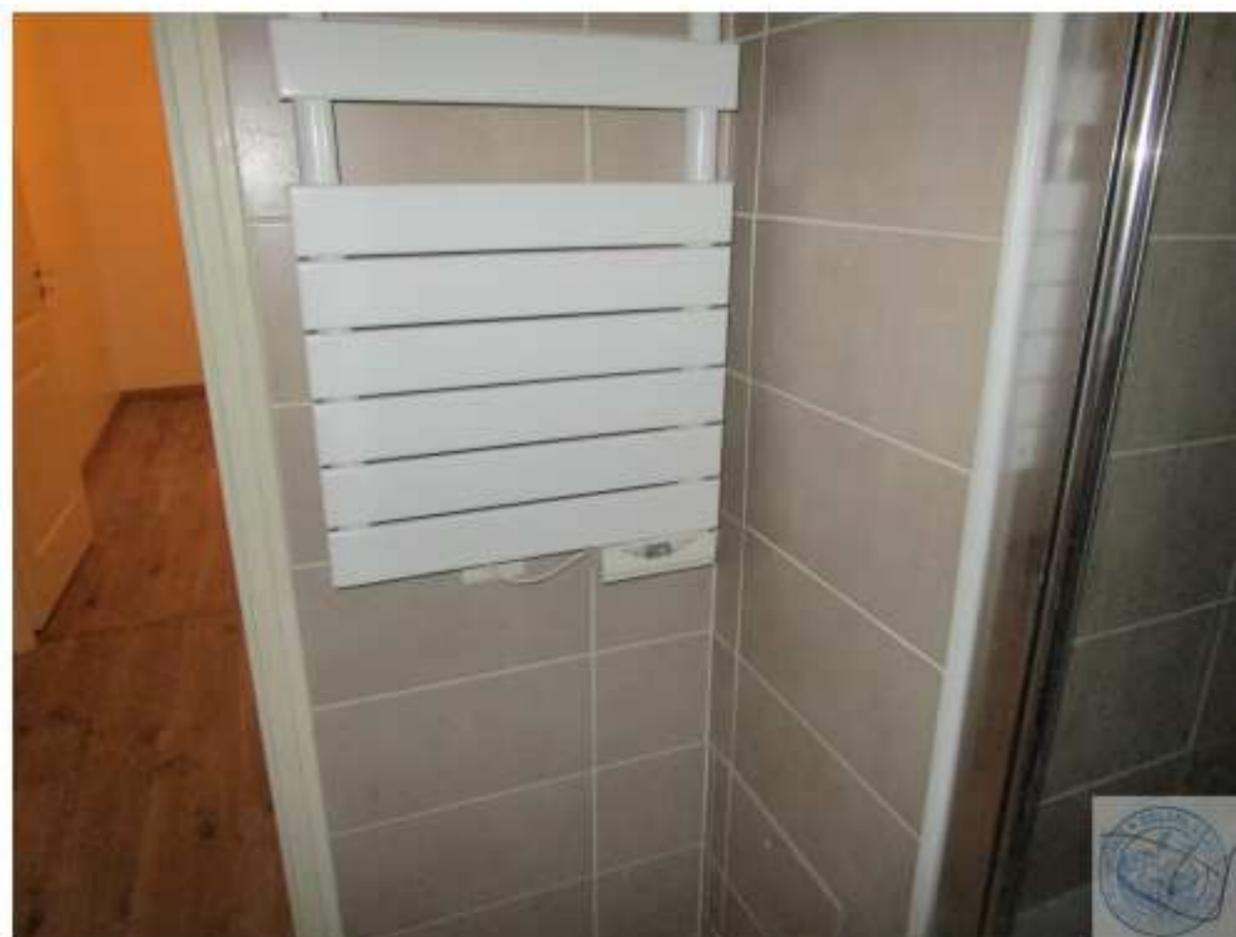
*(photographies n°19 à 21)*

La salle de bain à présent avec du carrelage au sol, les murs revêtus de carrelage de toute la hauteur, au plafond de la peinture.

Un radiateur électrique chauffe-serviette.

Une vasque avec son meuble sur pied, avec mitigeur

Une arrivée de machine à laver et la vidange.

Un miroir au-dessus de la vasque avec son plafonnier.

Une baignoire avec son pare-douche, son mitigeur, une baignoire en acier émaillé.

Une bouche de ventilation d'aération VMC au-dessus de la baignoire.

Une porte moulurée avec serrure à décondamnation extérieure.

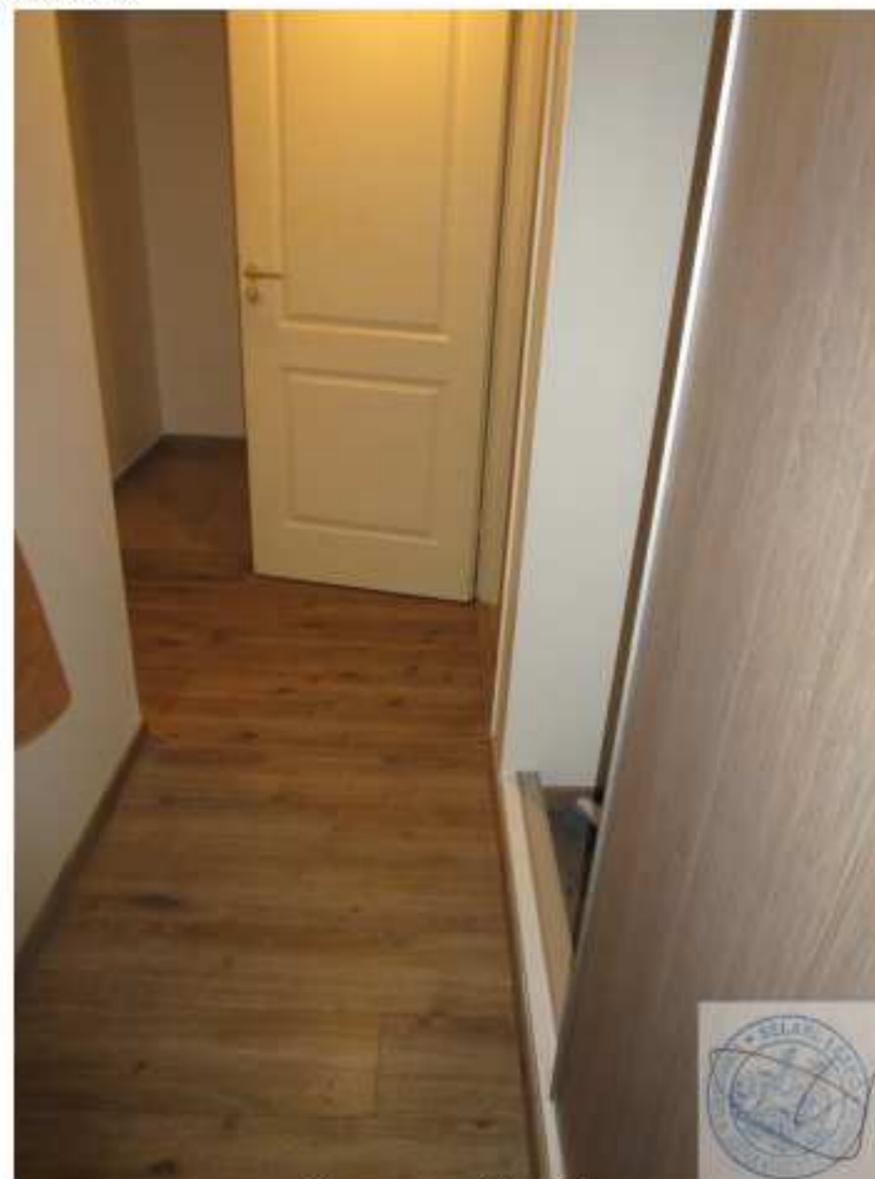
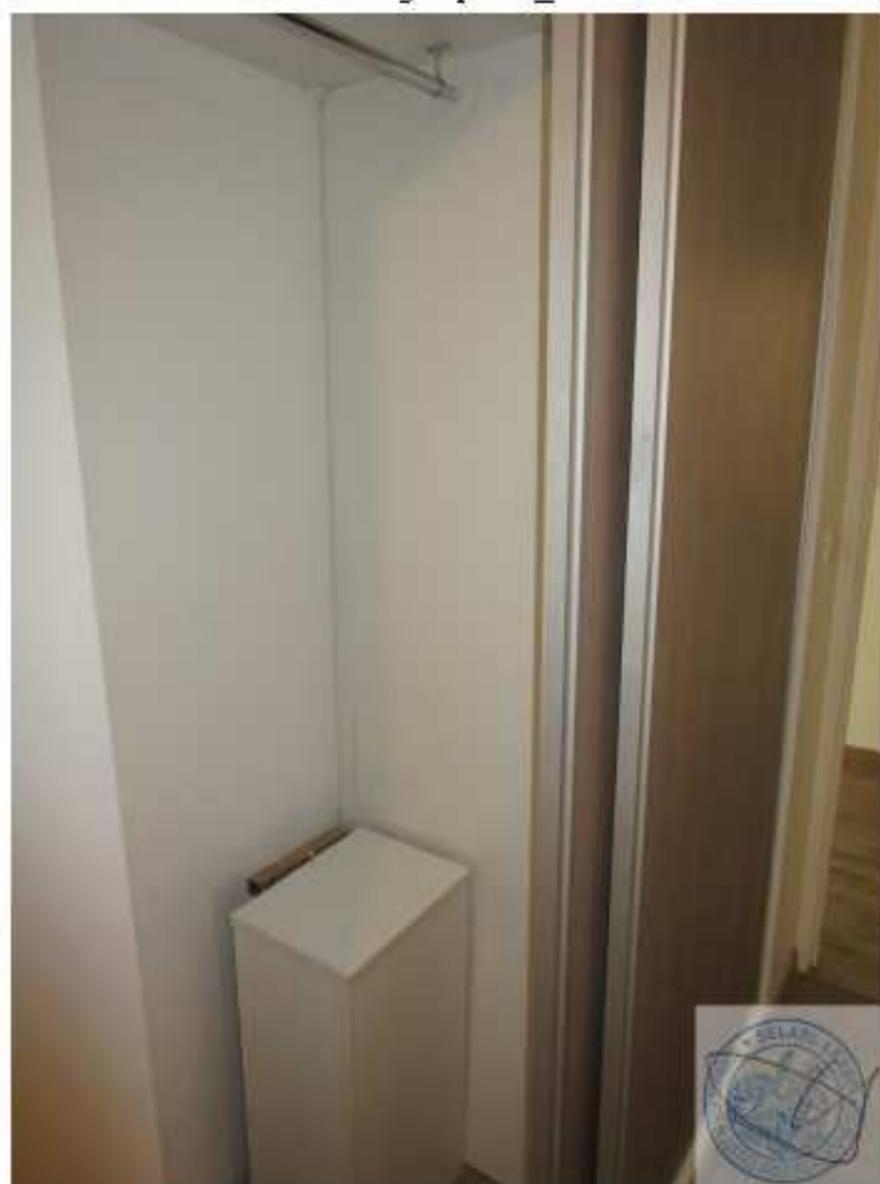
*(photographies n°14 et 15)*

Il dessert la salle d'eau, les toilettes et la seconde chambre.

Au sol du parquet, les murs sont revêtus de peinture ainsi qu'au plafond.

Un placard à deux portes coulissantes en entrant sur la droite avec penderie et étagères à l'intérieur.

Les plinthes sont assorties en bois.
