## PROCES VERBAL DE DESCRIPTION

**L'AN DEUX-MILLE-VINGT-QUATRE ET LE QUINZE JANVIER**

**Affaire :**  
RÉSIDENCE 16 À 20

- LOT DE COPROPRIETE N°32 : UN APPARTEMENT situé au 1<sup>er</sup> étage, accès par l'ascenseur B et l'escalier B1 communs, porte B102 dans le dégagement B commun, comprenant entrée, séjour, cuisine, deux chambres, salle de bains, dégagement, WC, loggia et les 1332/100.000èmes des parties communes générales de l'immeuble.
- LOT DE COPROPRIETE N°99 : UN GARAGE situé au sous-sol, accès par les escaliers A2, B2 et C2 et les ascenseurs A, B et C communs, consistant en un emplacement de voiture pour personnes à mobilité réduite n°3 et les 65/100.000èmes des parties communes générales de l'immeubles.

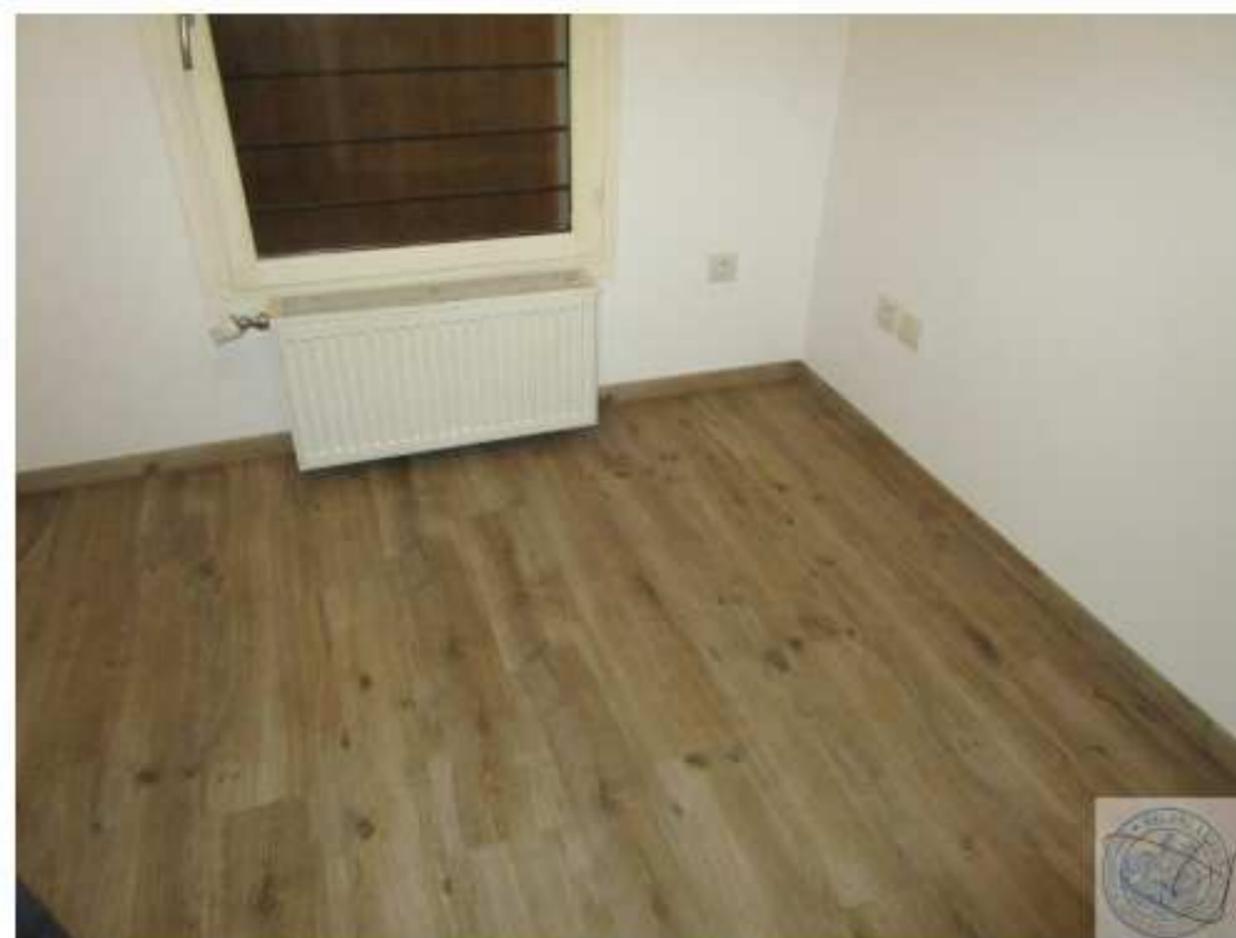
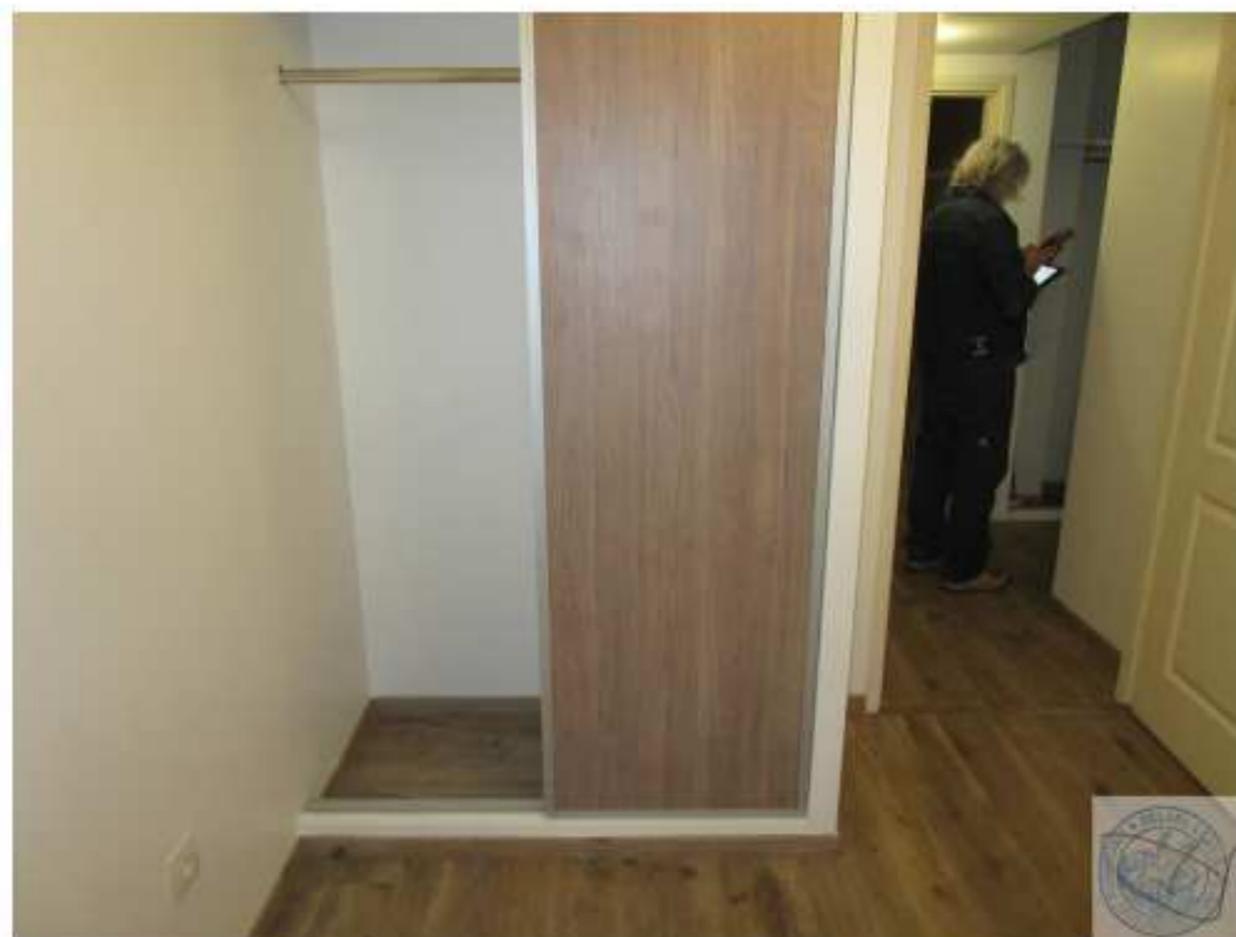
*(photographies n°16 et 17)*

Au sol du parquet, les murs sont revêtus de teinture, au plafond également.

Porte simple battant, double vitrage avec un module d'air et un volet coulissant en bois, garde-corps.

Un radiateur relié au réseau sous cette fenêtre.

Un placard avec deux portes coulissantes, penderie et étagères.

Une porte moulée creuse avec une serrure centrale, butoir au pied.

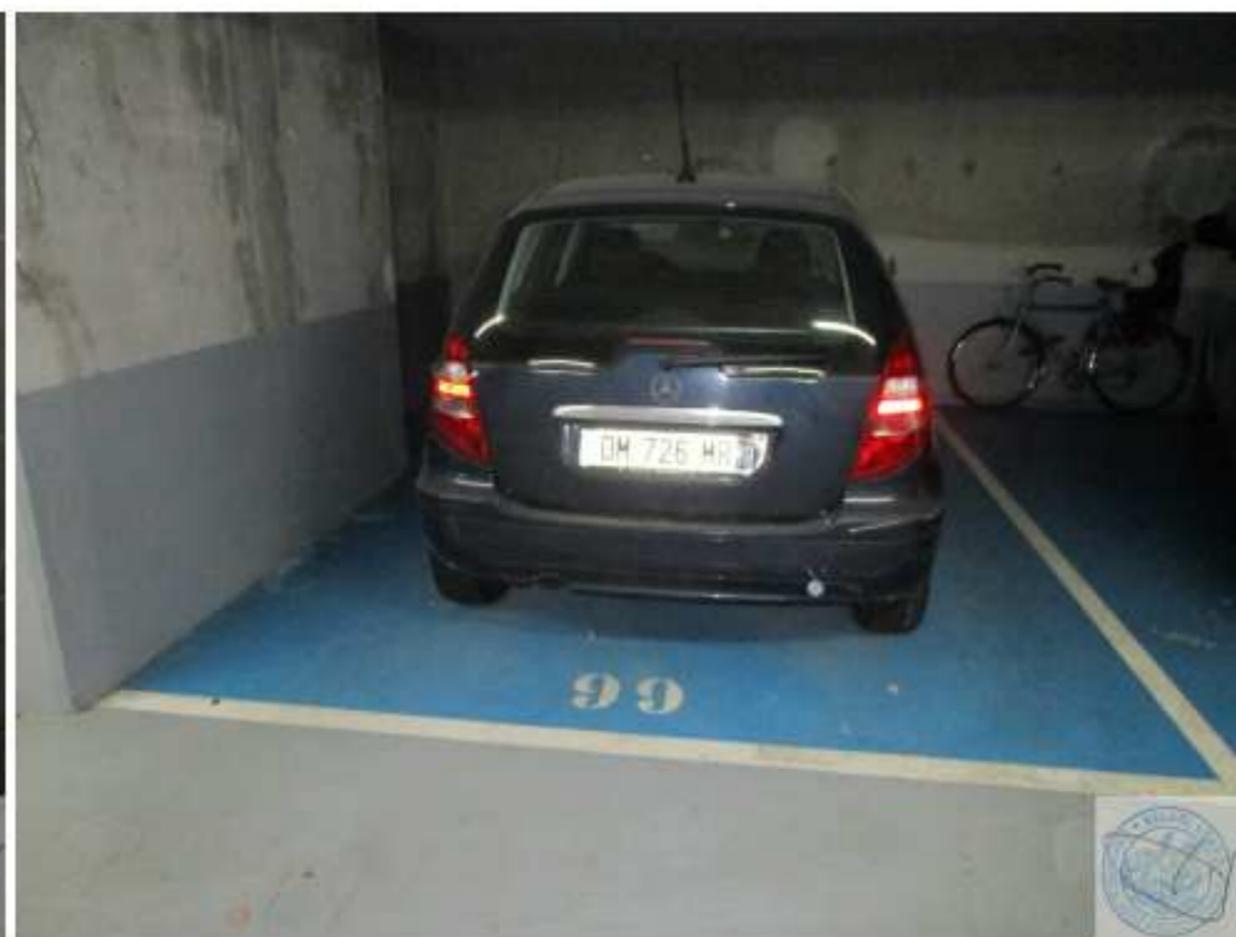
L'emplacement de parking n°99 se trouvant au sous-sol de l'immeuble, accessible notamment par l'ascenseur sécurisé par une clé, est, quant à lui occupé par un véhicule (*photographie n°22*).

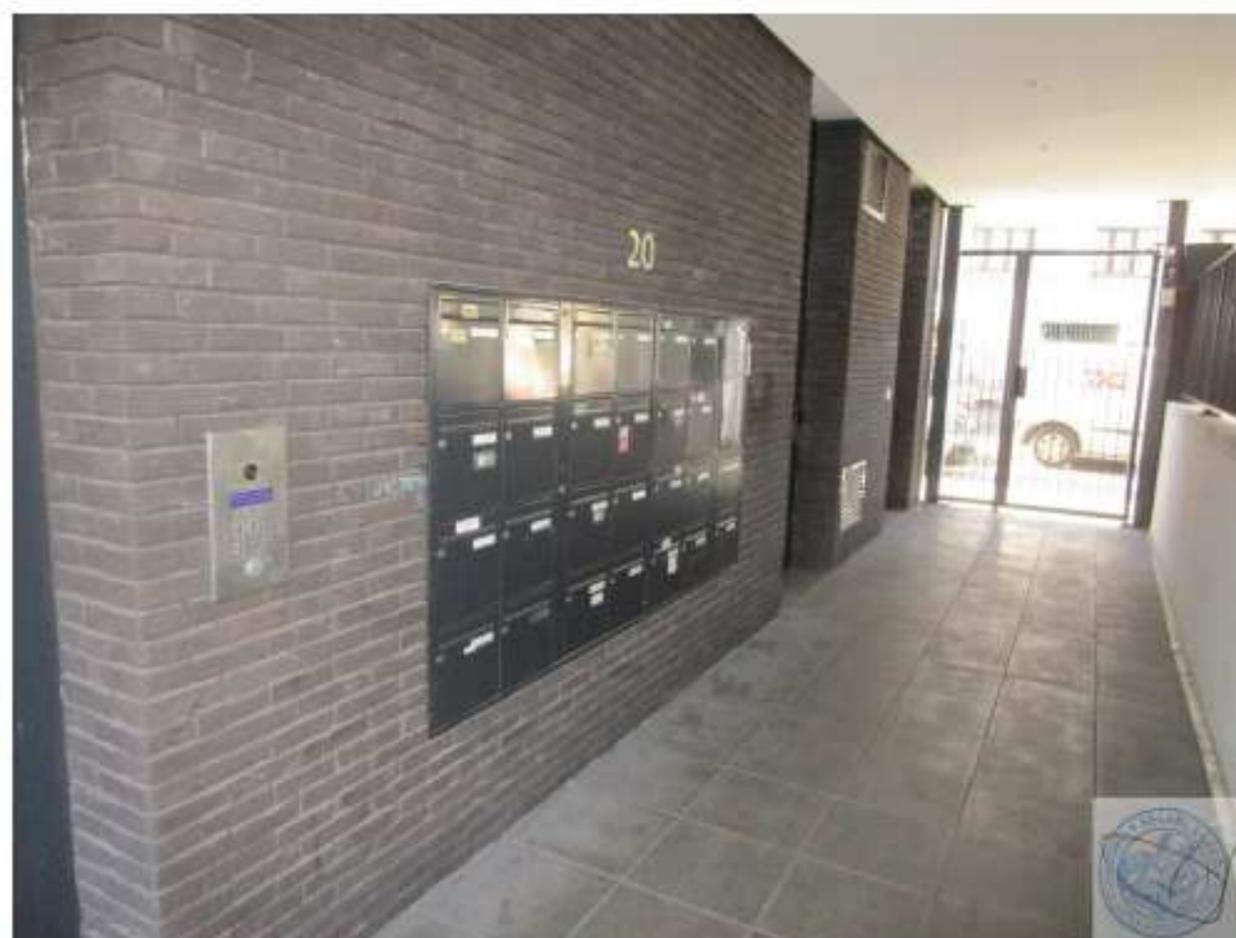
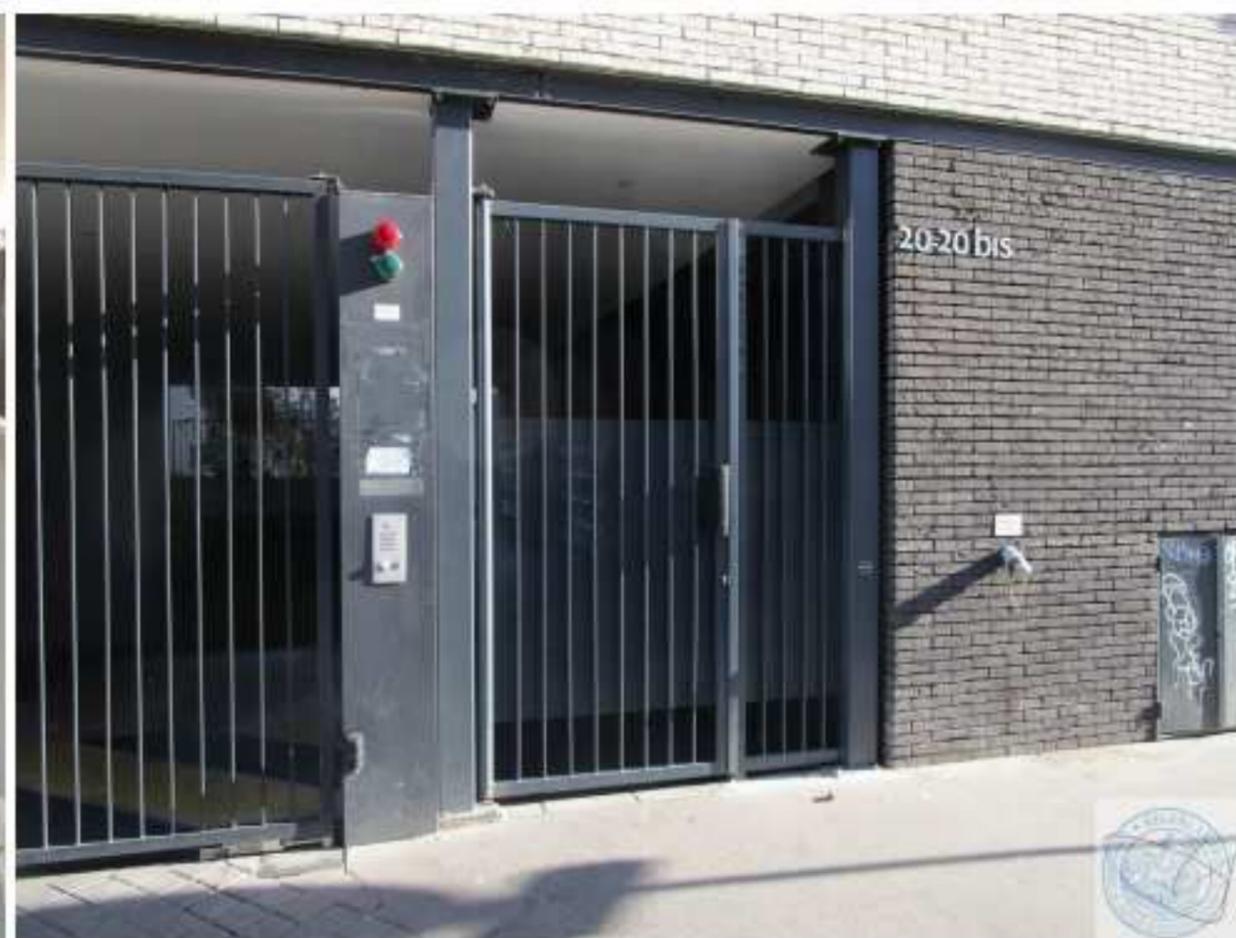
L'appartement de trois pièces se trouve dans une résidence sécurisée par une porte codée sur chaussée donnant accès aux boîtes à lettres puis une seconde porte munie d'un interphone (*photographies n°23 et 24*).

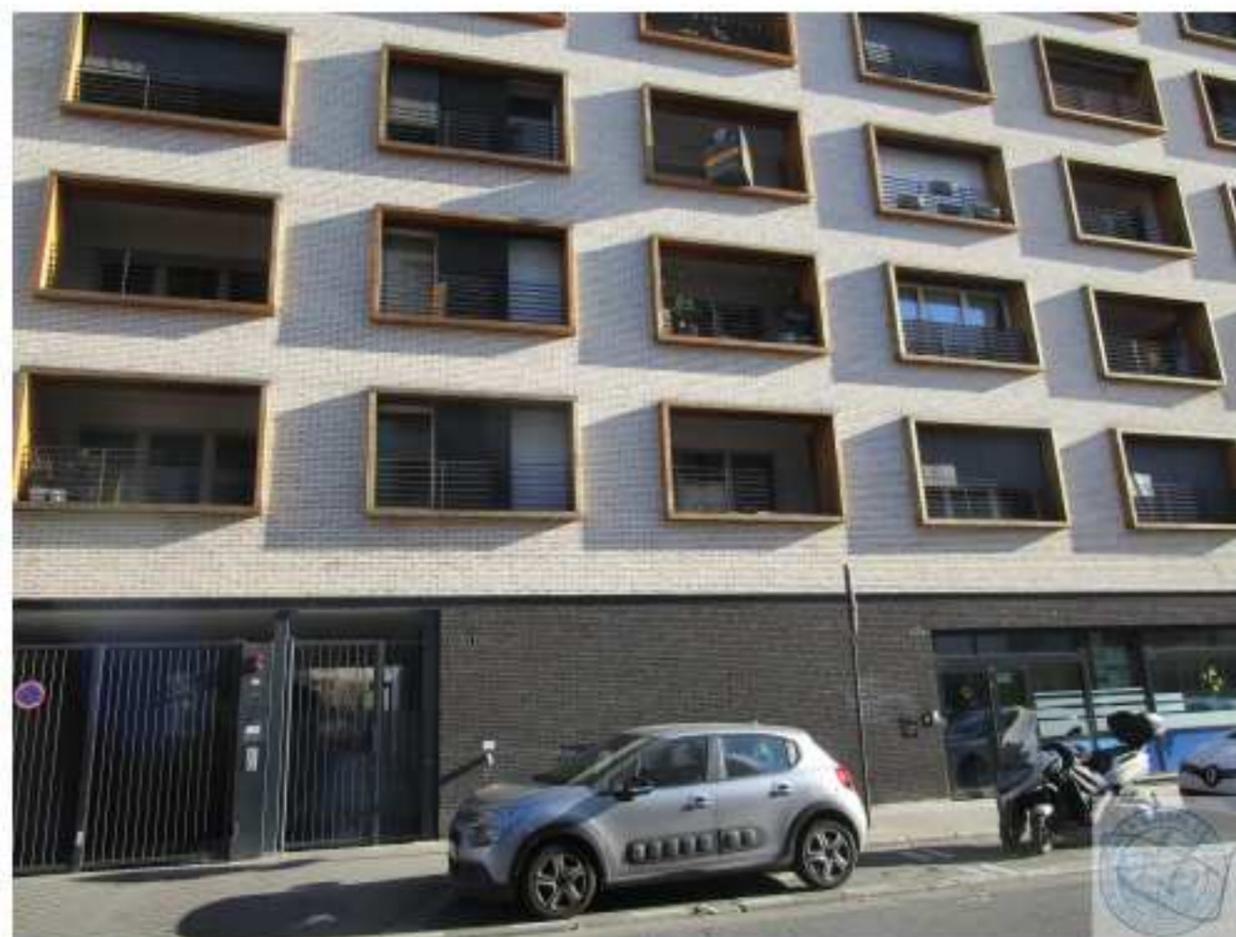
L'immeuble, de construction récente, est situé à environ 350 mètres de la station de métro OURCQ ligne 5 (*photographie n°25*).
