**PROCES-VERBAL
DESCRIPTIF**

**L'AN DEUX MILLE VINGT-TROIS
ET LE VINGT-ET-UN DECEMBRE**

[REDACTED]), nous procédons ce jour au procès-verbal descriptif de l'appartement situé dans un ensemble immobilier à SAINT MEDARD EN JALLES (Gironde) 33160 – 81 – 83 rue Alexis Puyo et 6 A rue Jules Gravey - résidence Les Balcons d'Hastignan cadastrée section ED numéro 95 lieudit 81 rue Alexis Puyo pour une contenance de 13 ares 89 centiares formant un lot de copropriété numéro 16 : un local à usage d'habitation de type 2 avec balcon situé 1^{er} étage du bâtiment ouvrant sur la façade Nord desservi par le couloir de l'escalier commun, lot 55 un emplacement de stationnement automobile situé au sous-sol du bâtiment accessible par la rampe d'escalier commune et desservi par les circulations et les escaliers communs.

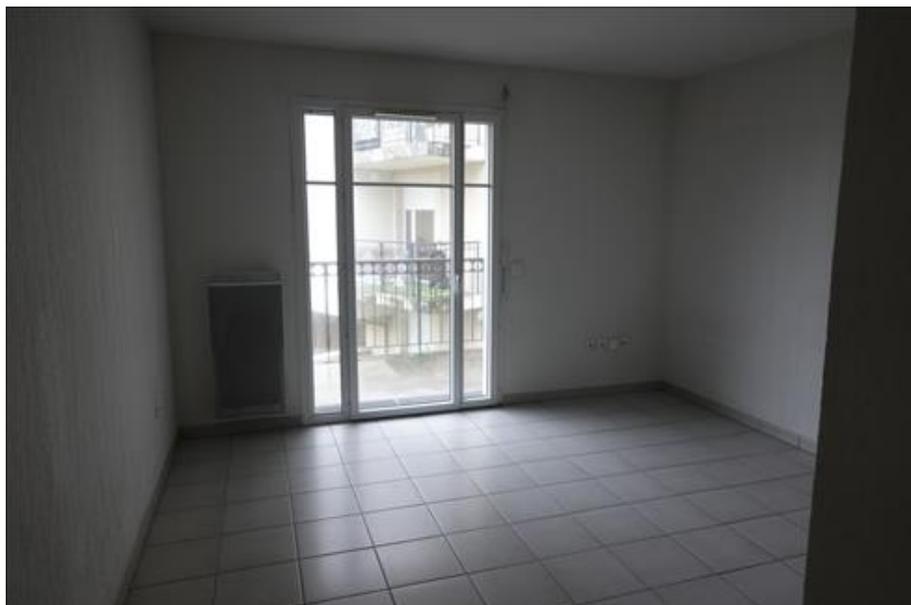
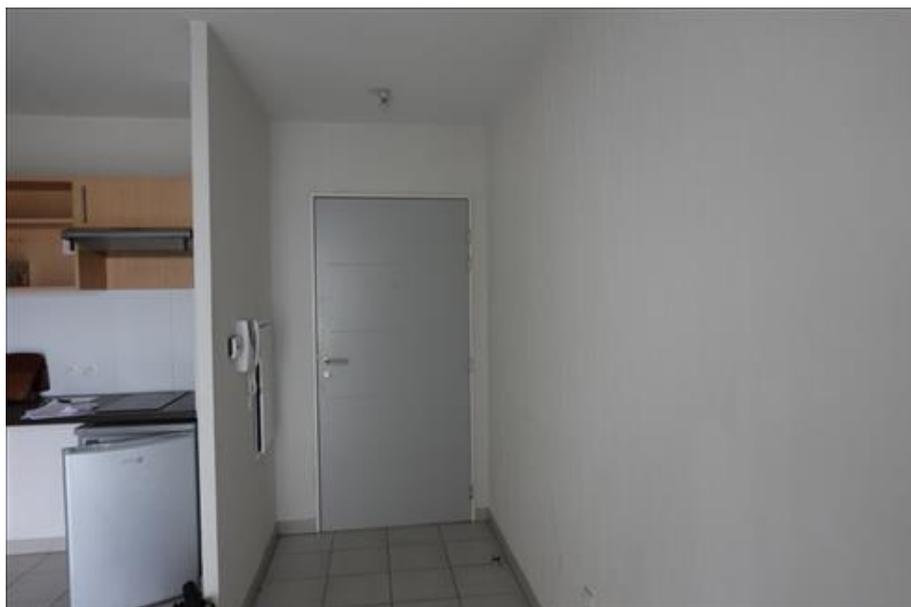
Pièce principale :

Nous retrouvons un sol carrelé en bon état.

Les murs sont recouverts d'un enduit gouttelette, il y a des traces de peinture, il est défraîchi.

Le plafond est recouvert d'un enduit gouttelette en état d'usage.

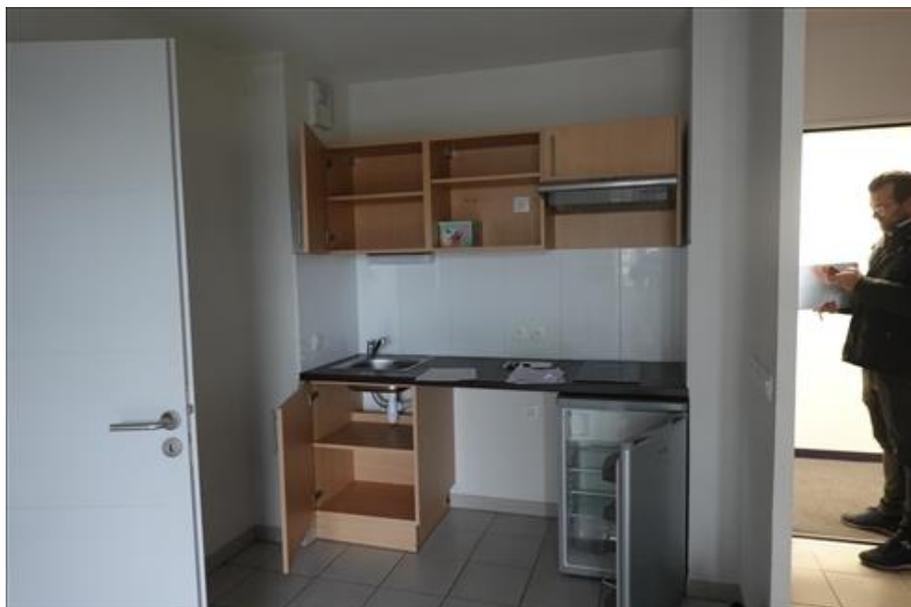
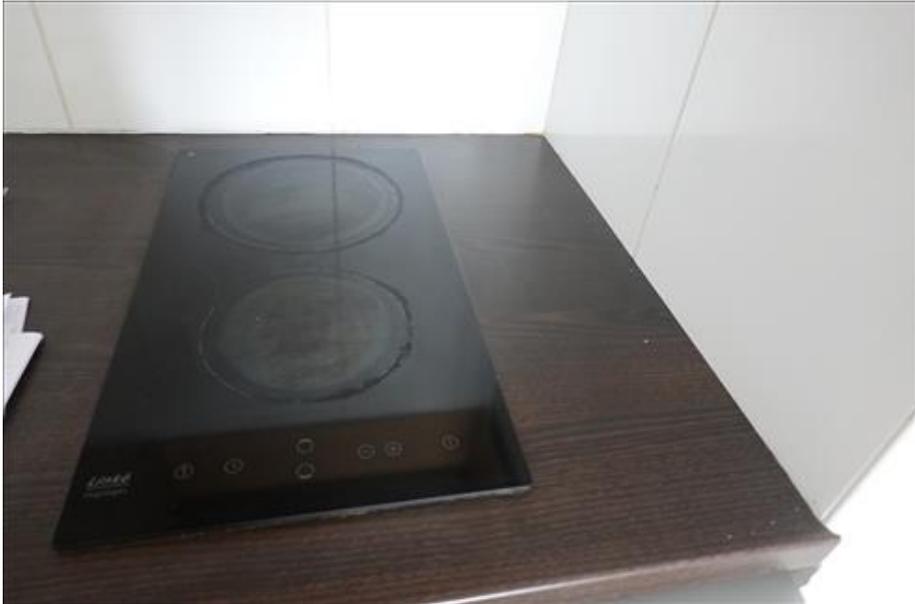
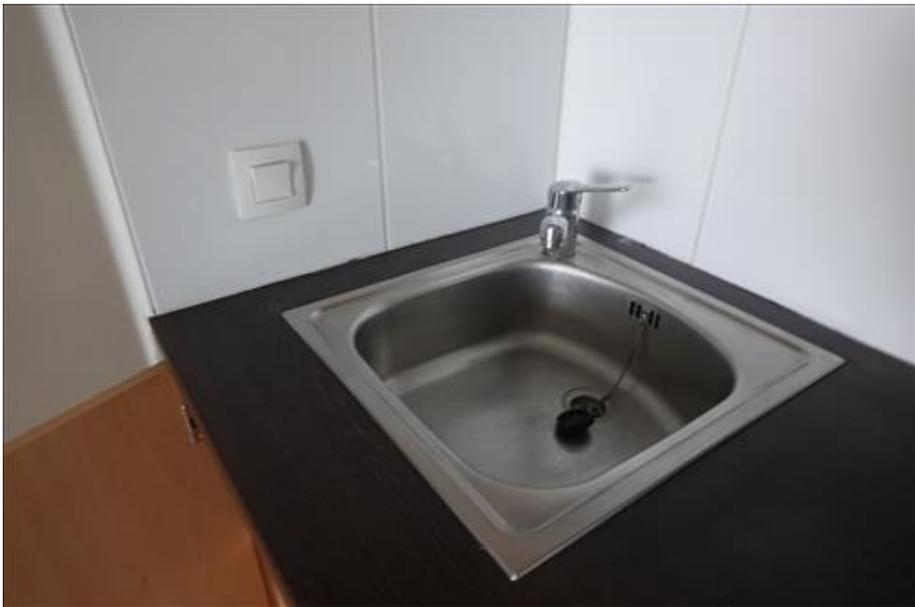
Coin-cuisine :

Ce coin-cuisine est équipé d'un plan horizontal avec plaque deux feux, évier simple bac en inox avec robinet mitigeur. L'entourage du plan horizontal est carrelé.

En dessous, il y a un placard en bon état.

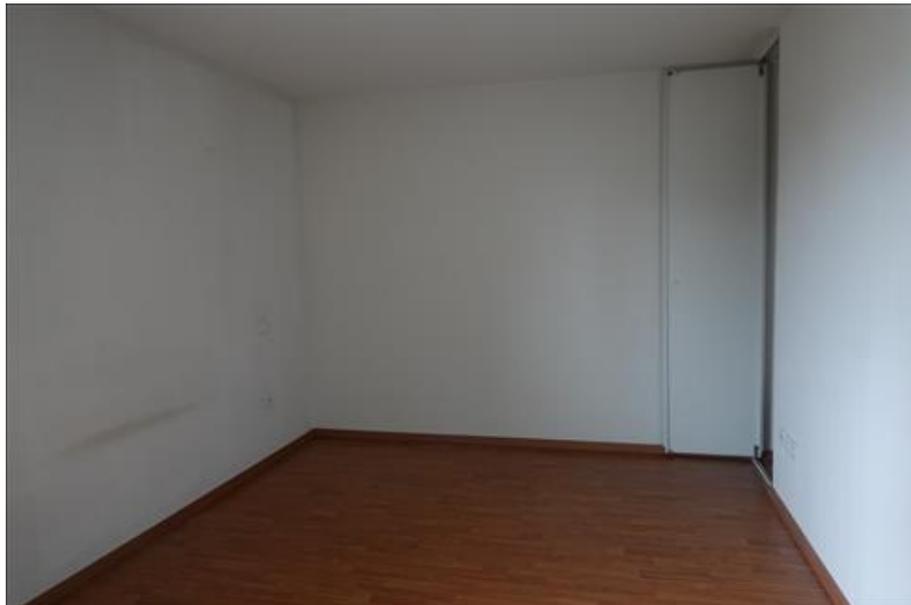
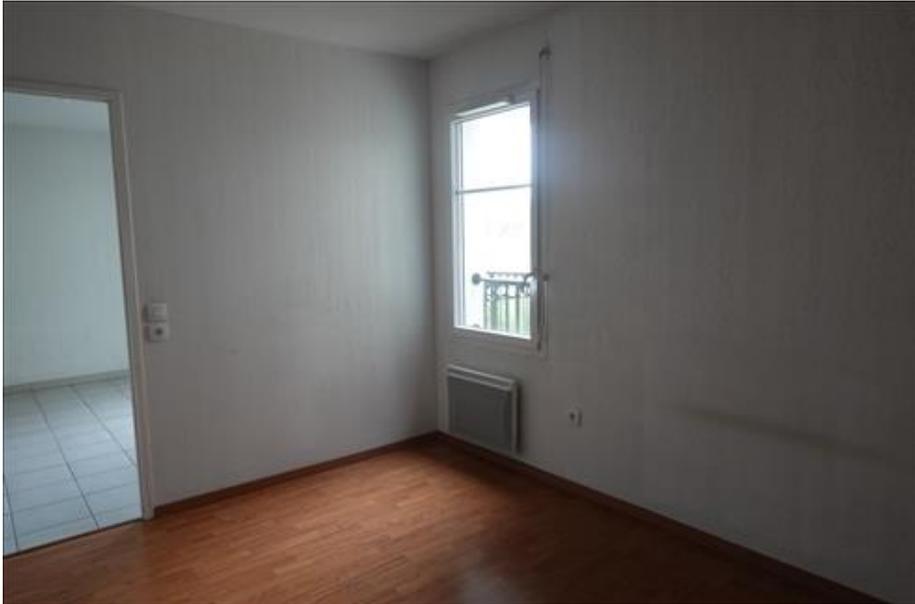
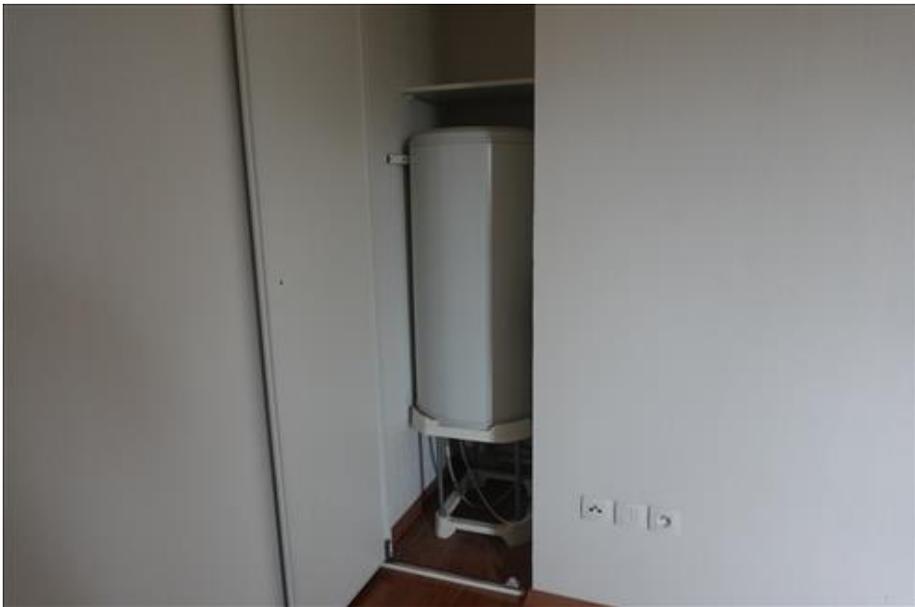
Chambre :

Les murs sont recouverts d'un enduit gouttelette. Nous retrouvons un impact avant la fenêtre, il y a des traces de tête de lit.

Le plafond est recouvert d'un enduit gouttelette en état d'usage.

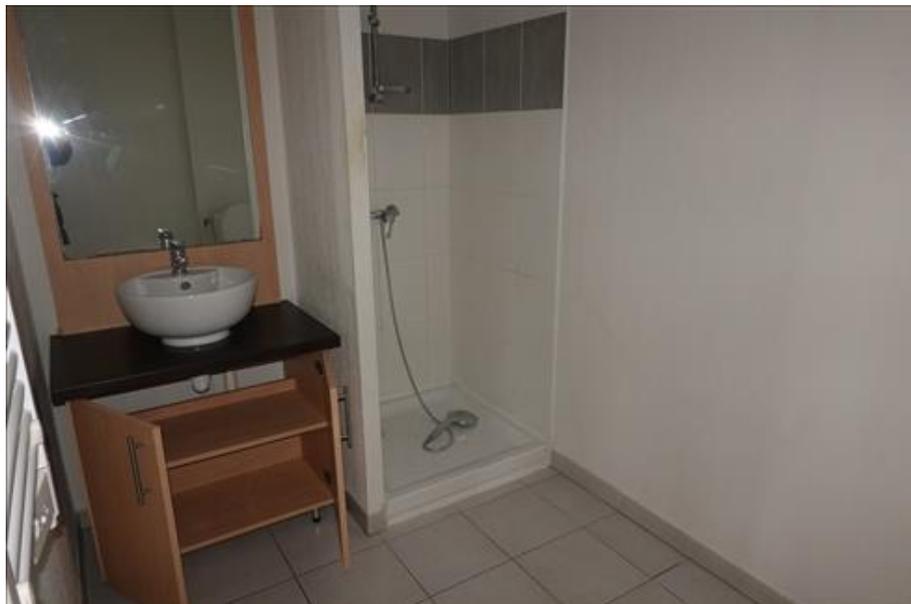
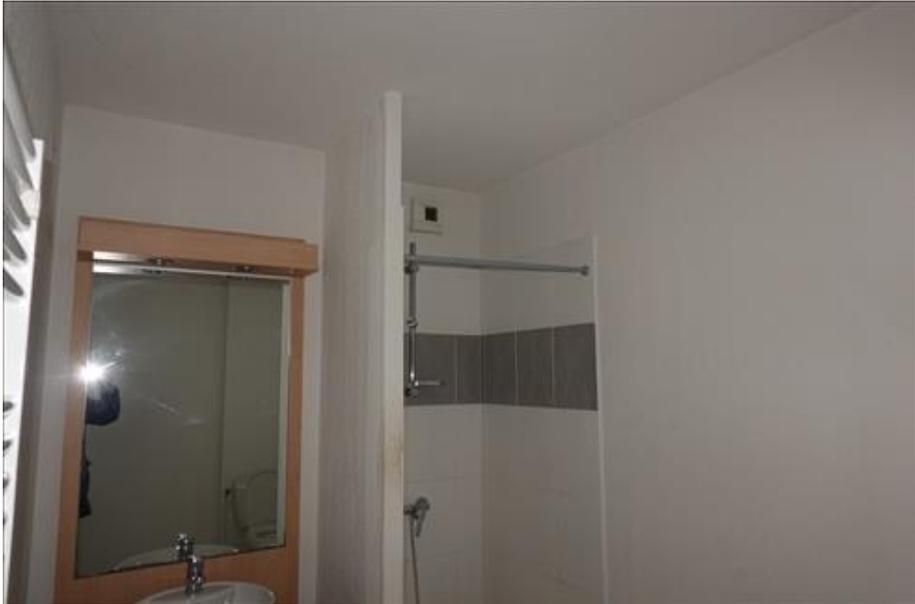
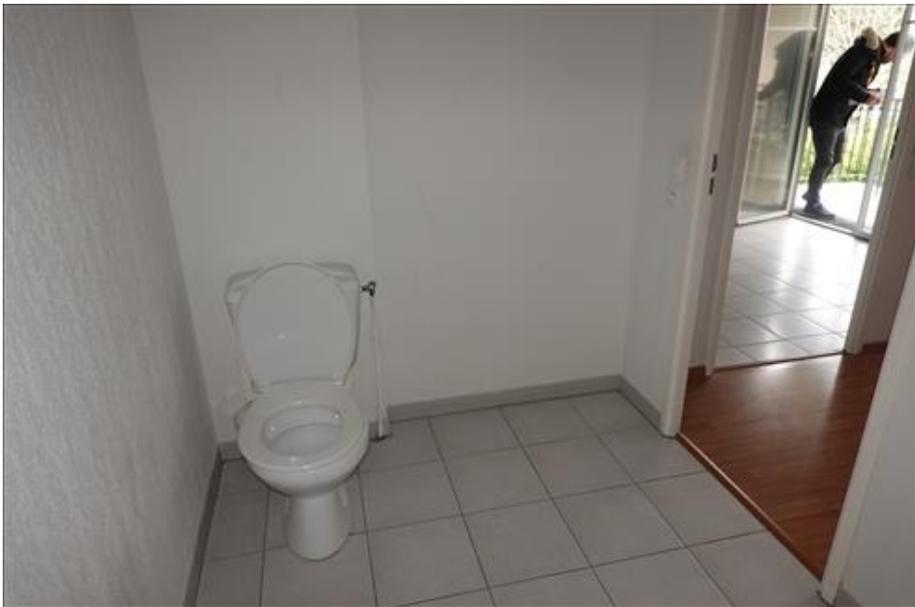
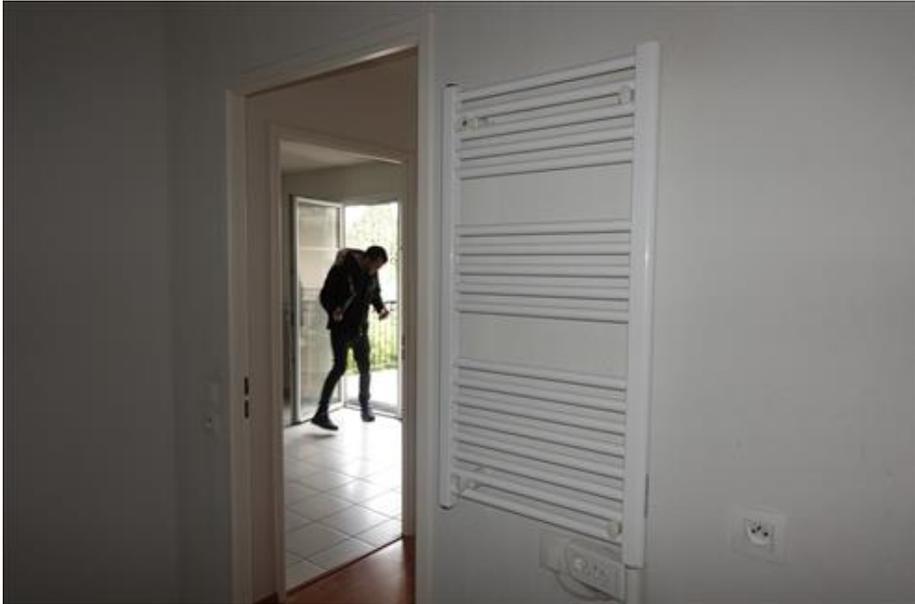
Salle d'eau :

Le sol est recouvert d'un carrelage en bon état, légèrement taché.

Les murs sont recouverts d'un enduit gouttelette, il y a des traces.

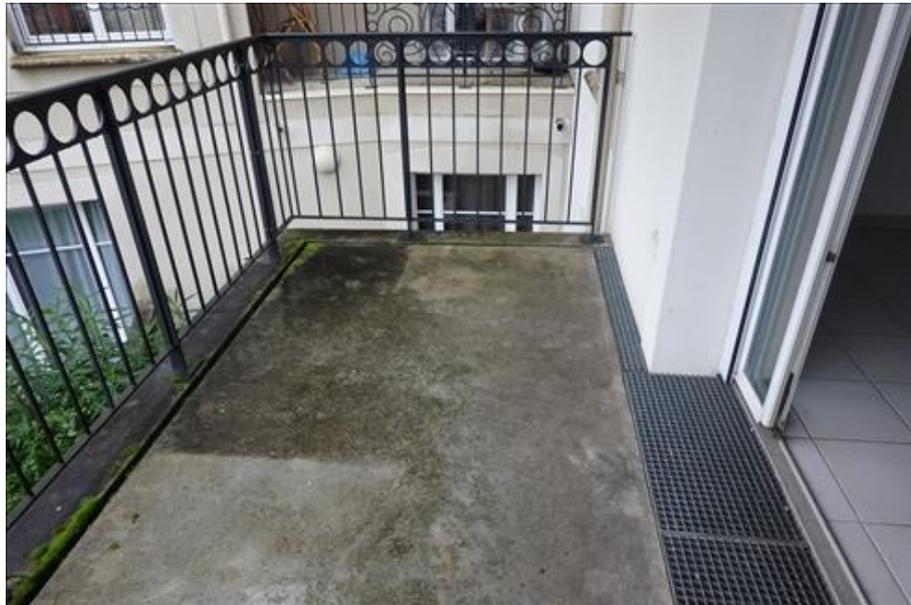
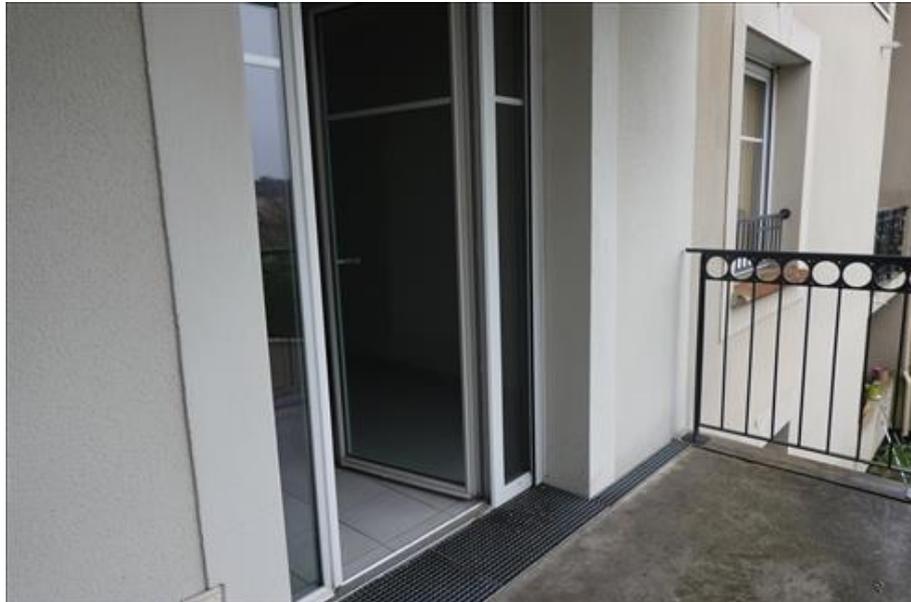
Balcon-terrasse :

Le sol est constitué d'une chape en béton.

Nous retrouvons un garde-corps métallique.

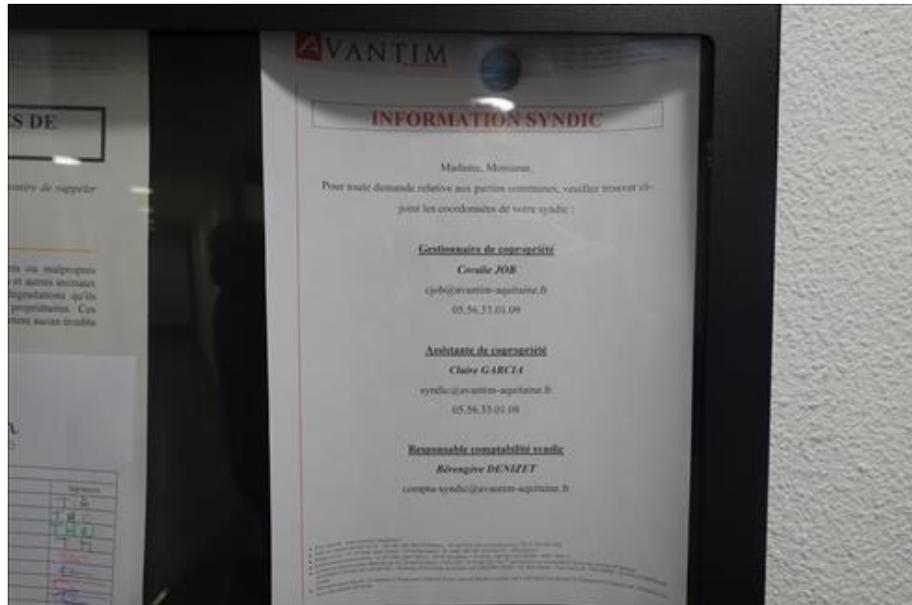
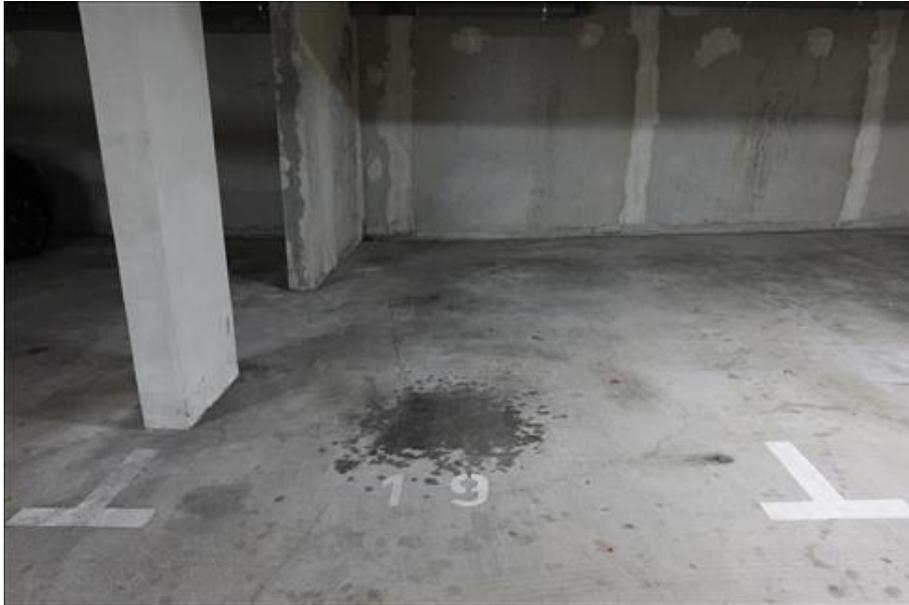
Place de parking :

Dans le parking souterrain, nous retrouvons la place n°19 libre d'occupation.

Le sol est constitué d'une chape en béton, les murs également.

Le plafond est constitué d'un flocage avec évacuation apparente.
