Résumé de l'expertise n° F2024-0300-

Adresse :..... **15 AVENUE CHARLES DE GAULLE
114 RUE DE LA BARRIERE**

Commune :..... **19000 TULLE**

Date du repérage :..... **27/06/2024**

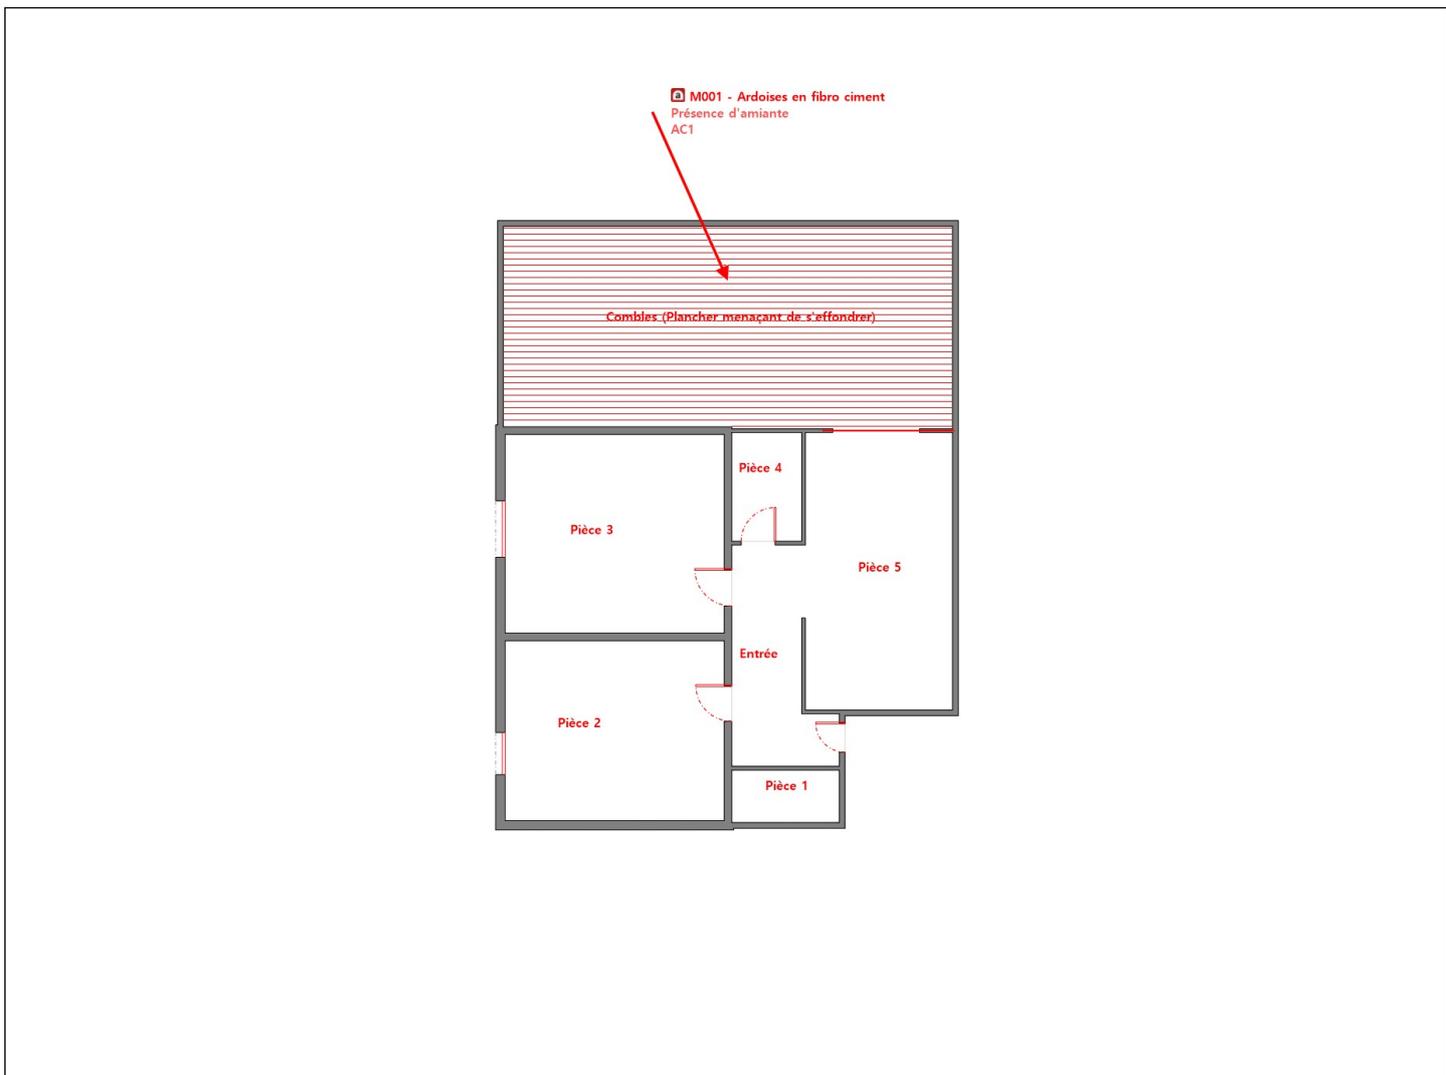
7.1 - Annexe - Schéma de repérage

Localisation	Identifiant + Description	Conclusion (justification)	Etat de conservation** et préconisations*
3ÈME ÉTAGE - Combles	Identifiant: M001 Description: Ardoises en fibro ciment Liste selon annexe.13-9 du CSP: B	Présence d'amiante (sur jugement de l'opérateur)	Matériau dégradé (étendue ponctuelle) Résultat AC1** Préconisation : Il est recommandé de réaliser une action corrective de premier niveau.

- b) Rechercher, le cas échéant, les causes de dégradation et prendre les mesures appropriées pour les supprimer.
2. Réalisation d'une « action corrective de premier niveau », lorsque le type de matériau ou produit concerné contenant de l'amiante, la nature et l'étendue des dégradations et l'évaluation du risque de dégradation conduisent à conclure à la nécessité d'une action de remise en état limitée au remplacement, au recouvrement ou à la protection des seuls éléments dégradés, consistant à :

- a) Rechercher les causes de la dégradation et définir les mesures correctives appropriées pour les supprimer ; b) Procéder à la mise en œuvre de ces mesures correctives afin d'éviter toute nouvelle dégradation et, dans l'attente, prendre les mesures de protection appropriées afin de limiter le risque de dispersion des fibres d'amiante ;
