## Dossier Technique Immobilier

Numéro de dossier : 94110/22/30119  
 Date du repérage : 20/05/2022

*Localisation du ou des bâtiments :*  
 Département : ... **Val-de-Marne**  
 Adresse : ..... **21 Rue Berthollet**  
 Commune : ..... **94110 ARCUEIL**  
**Section cadastrale I, Parcelle(s) n° 191,**  
 Désignation et situation du ou des lots de copropriété :  
**Ce bien ne fait pas partie d'une copropriété Lot numéro : NC,**  
 Périmètre de repérage :  
**Maison R+1+combles aménagés et sous-sol total**

# Résumé de l'expertise n° 94110/22/30119

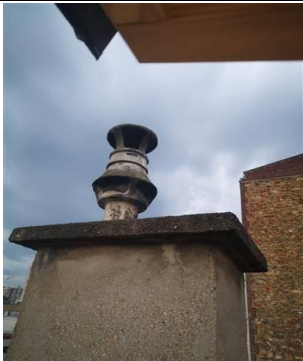
| Localisation | Identifiant + Description | Conclusion (justification) | Etat de conservation** et préconisations* | Photo |
|---|---|---|---|---|
| Extérieurs - Maison | <u>Identifiant:</u> M001<br><u>Description:</u> Conduit de cheminée en fibres-ciment<br><u>Composant de la construction:</u> 1 - Couvertures, Toitures, Terrasses et étanchéités - Éléments associés à la toiture<br><u>Partie à sonder:</u> Conduit de cheminée<br><u>Liste selon annexe.13-9 du CSP:</u> B<br><u>Sondage:</u> Visuel | Présence d'amiante (sur jugement de l'opérateur) | Matériau non dégradé<br><br><b>Résultat</b> EP**<br><br><b>Préconisation :</b> Il est recommandé de réaliser une évaluation périodique. | |

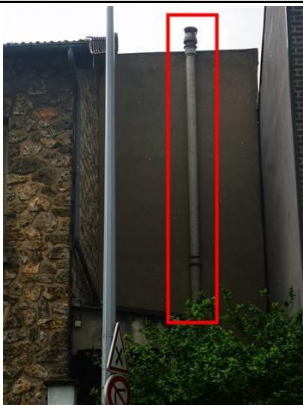
| Localisation | Identifiant + Description | Conclusion (justification) | Etat de conservation** et préconisations* | Photo |
|---|---|---|---|---|
| | <p>Identifiant: M002</p> <p>Description: Conduit de fumées en fibres-ciment</p> <p>Composant de la construction: 2 - Parois verticales extérieures et Façades - Éléments associés aux façades</p> <p>Partie à sonder: Conduit de fumées</p> <p>Liste selon annexe.13-9 du CSP: B</p> <p>Sondage: Sonore, Visuel</p> | Présence d'amiante (sur jugement de l'opérateur) | <p>Matériau non dégradé</p> <p><b>Résultat</b> EP**</p> <p><b>Préconisation</b> : Il est recommandé de réaliser une évaluation périodique.</p> | |

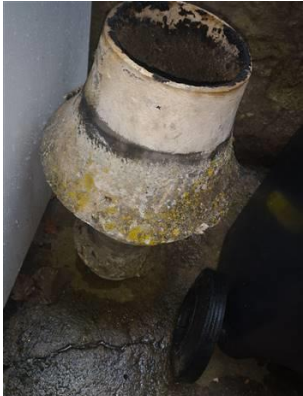
| Localisation | Identifiant + Description | Conclusion (justification) | Etat de conservation** et préconisations* | Photo |
|---|---|---|---|---|
| | <p>Identifiant: M003</p> <p>Description: Mitron en fibres-ciment, posé au sol</p> <p>Composant de la construction: 1 - Couvertures, Toitures, Terrasses et étanchéités - Éléments associés à la toiture</p> <p>Partie à sonder: Conduit de cheminée</p> <p>Liste selon annexe.13-9 du CSP: B</p> <p>Sondage: Sonore, Visuel</p> | Présence d'amiante (sur jugement de l'opérateur) | <p>Matériau non dégradé</p> <p><b>Résultat</b> EP**</p> <p><b>Préconisation</b> : Il est recommandé de réaliser une évaluation périodique.</p> | |

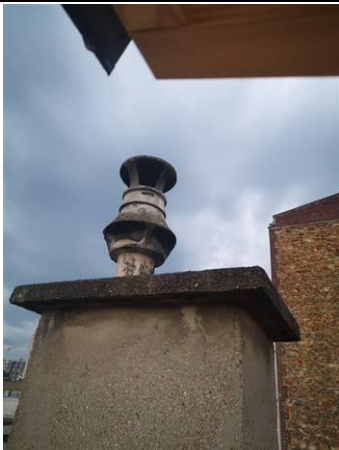
| | <p>Photo n° PhA001</p> <p>Localisation : Extérieurs - Maison</p> <p>Ouvrage : 1 - Couvertures, Toitures, Terrasses et étanchéités - Éléments associés à la toiture</p> <p>Partie d'ouvrage : Conduit de cheminée</p> <p>Description : Conduit de cheminée en fibres-ciment</p> |

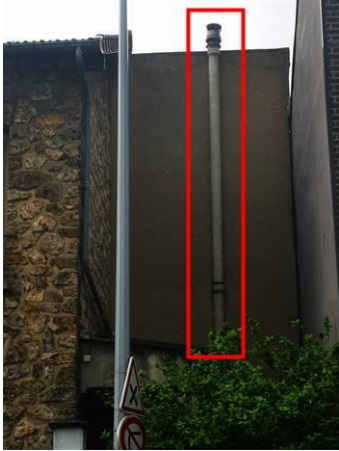
| | <p>Photo n° PhA002</p> <p>Localisation : Extérieurs - Maison</p> <p>Ouvrage : 2 - Parois verticales extérieures et Façades - Éléments associés aux façades</p> <p>Partie d'ouvrage : Conduit de fumées</p> <p>Description : Conduit de fumées en fibres-ciment</p> |

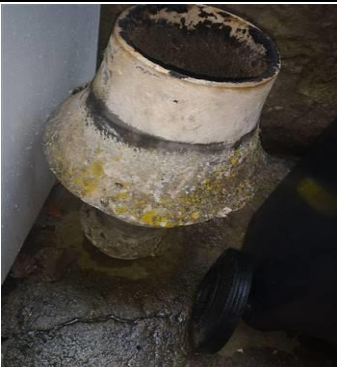
| | <p>Photo n° PhA003<br/> Localisation : Extérieurs - Maison<br/> Ouvrage : 1 - Couvertures, Toitures, Terrasses et étanchéités - Éléments associés à la toiture<br/> Partie d'ouvrage : Conduit de cheminée<br/> Description : Mitron en fibres-ciment, posé au sol</p> |

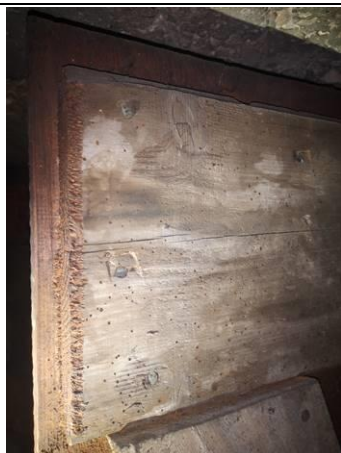
**Photo n° PhTer001**  
**Localisation :** Sous-sol - Cave - Chaufferie - Buanderie  
**Ouvrage :**  
**Portes - Bois**  
**Parasite :** *Anobium punctatum* (Petites vrillettes)  
**Indices :** présence de trous de sortie (présence sur une partie de l'élément)

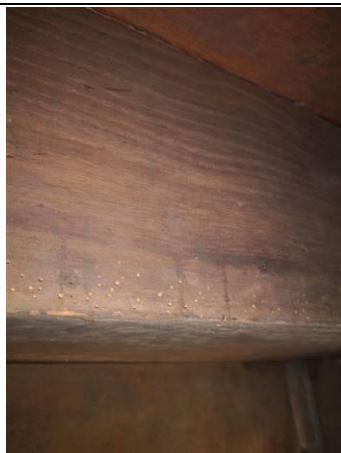
**Photo n° PhTer002**  
**Localisation :** Rdc vers sous-sol - Escaliers  
**Ouvrage :**  
**Sous-face escalier - Bois**  
**Parasite :** *Anobium punctatum* (Petites vrillettes)  
**Indices :** présence de trous de sortie (présence sur une partie de l'élément)

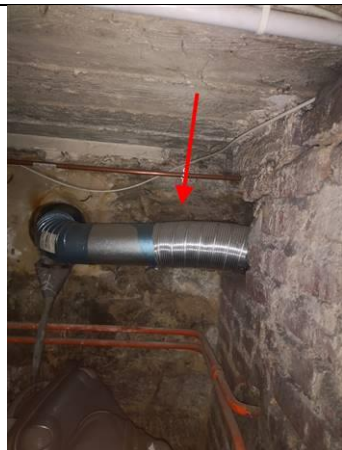
| Points de contrôle <sup>(3)</sup><br>(selon la norme) | Anomalies observées<br>(A1 <sup>(4)</sup> , A2 <sup>(5)</sup> ,<br>DGI <sup>(6)</sup> , 32c <sup>(7)</sup> ) | Libellé des anomalies et recommandations | Photos |
|---|---|---|---|
| C.24 - 29d1<br>Appareil raccordé - Etat du conduit de raccordement | A2 | Le conduit de raccordement présente une contre pente. (Chaudière FRISQUET Prestige)<br><br><b>Remarques :</b> (Sous-sol - Cave - Chaufferie - Buanderie)<br>Présence d'un conduit de raccordement présentant une contrepente ; Faire intervenir un installateur gaz qualifié afin de modifier ou remplacer le conduit existant<br><b>Risque(s) constaté(s) :</b> Risque d'intoxication à cause de l'absence totale ou partielle d'évacuation des produits de combustion | |

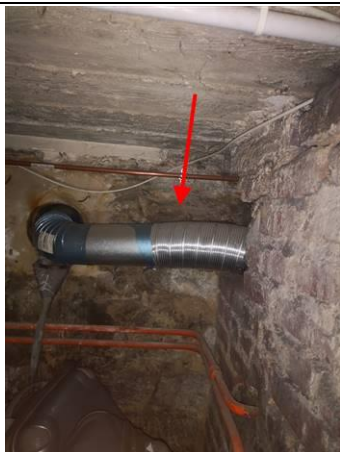
Photo n° PhGaz002

29d1 : Le conduit de raccordement présente une contre pente. (Sous-sol - Cave - Chaufferie - Buanderie)

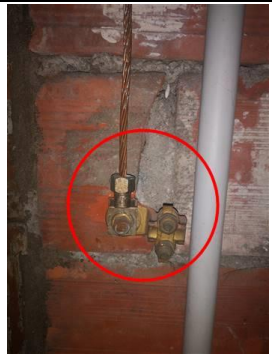
| N° Article (1) | Libellé et localisation (*) des anomalies | N° Article (2) | Libellé des mesures compensatoires (3) correctement mises en œuvre | Photos |
|---|---|---|---|---|
| B3.3.1 c | <p>Les prises de terre du bâtiment ne sont pas interconnectées.</p> <p><b>Remarques :</b> Les prises de terre multiples ne sont pas interconnectées ; <b>Faire intervenir un électricien qualifié afin d'interconnecter les différentes prises de terre (Sous-sol - Cave - Chaufferie - Buanderie)</b></p> | | | |

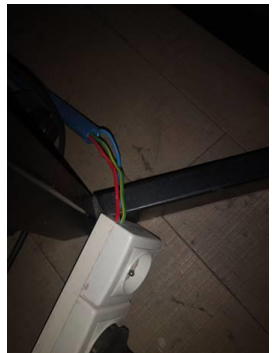
| N° Article (1) | Libellé et localisation (*) des anomalies | N° Article (2) | Libellé des mesures compensatoires (3) correctement mises en œuvre | Photos |
|---|---|---|---|---|
| B8.3 e | <p>Au moins un conducteur isolé n'est pas placé sur toute sa longueur dans un conduit, une goulotte ou une plinthe ou une huisserie, en matière isolante ou métallique, jusqu'à sa pénétration dans le matériel électrique qu'il alimente.</p> <p><b>Remarques :</b> Présence de conducteurs électriques non protégés mécaniquement ; <b>Faire intervenir un électricien qualifié afin d'installer des protections mécanique sur les conducteurs non protégés (Combles aménagés - Grande Pièce)</b></p> | | | |
