# PROCES-VERBAL DE CONSTAT

# PROCES VERBAL DE DESCRIPTION DES LIEUX

**CERTIFIE** m'être transportée ce jour même, à COGNAC, 43 rue Jules Brisson, en présence de :

L'ensemble immobilier est situé 43 rue Jules Brisson à COGNAC cadastrée section AD N°143.

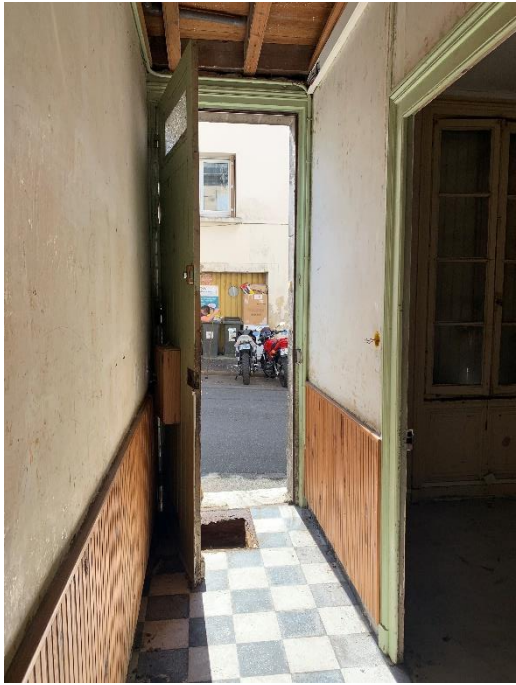
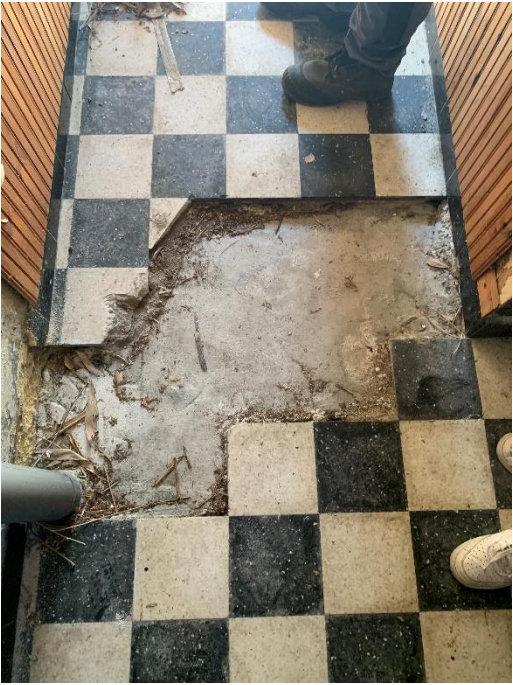
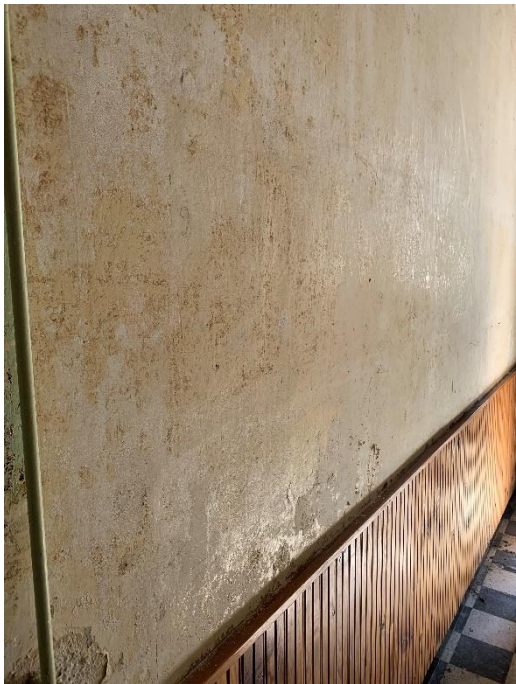
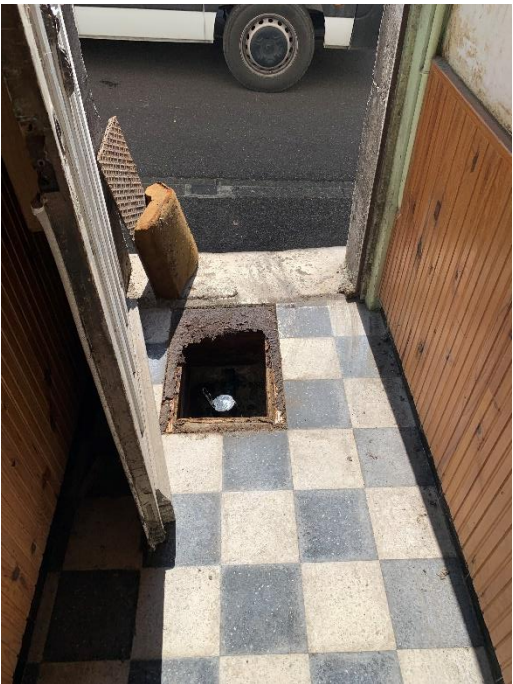
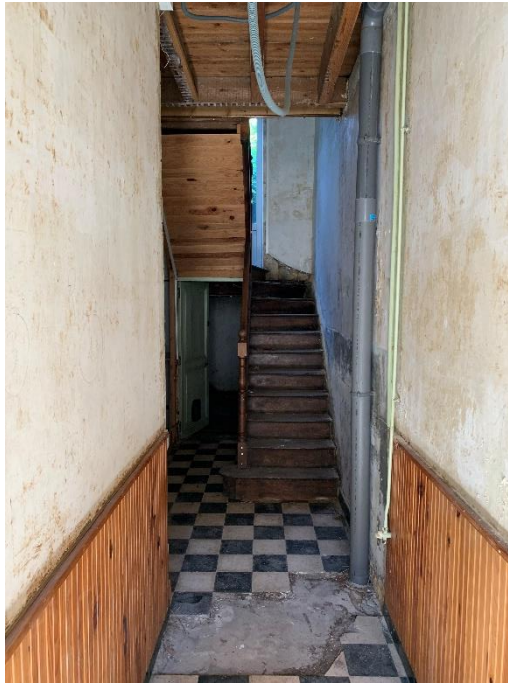
### **Entrée**

L'accès à la propriété se fait par une porte en bois peinte en blanc en très mauvais état. Présence de nombreux accrocs et des impacts sur toute la hauteur de la porte.

Dans l'entrée présence d'un carrelage ancien qui est en très mauvais état et dégradé, notamment sur l'accès à la cuisine en partie centrale, les carreaux sont manquants.

Plaque béton visible.

Des plinthes sont présentes, carrelées en très mauvais état et dégradées, manquantes par endroits.

Le soubassement des murs présente un lambris en bois qui est dégradé et taché.

Au-dessus du lambris, les murs sont à l'état brut, en plâtre, tachés sur l'ensemble.

Le tout est en mauvais état.

Le plafond est en poutres apparentes, plancher apparent, en très mauvais état avec traces de moisissures et traces blanchâtres sur l'ensemble.

Tuyaux d'évacuation visibles, électricité non fonctionnelle, prise manquante.

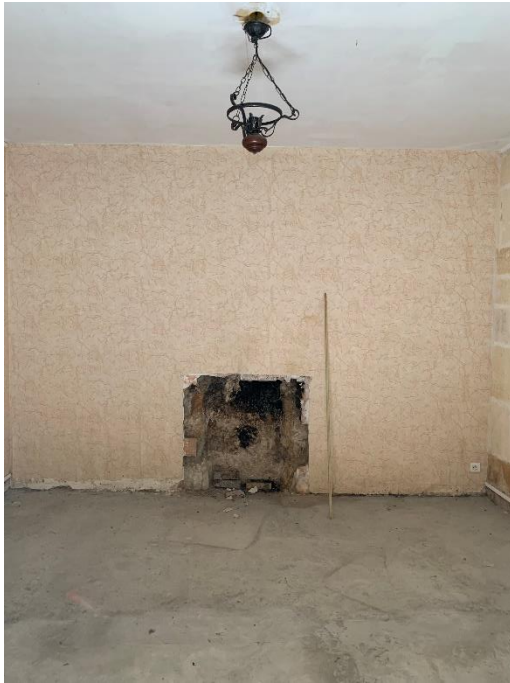
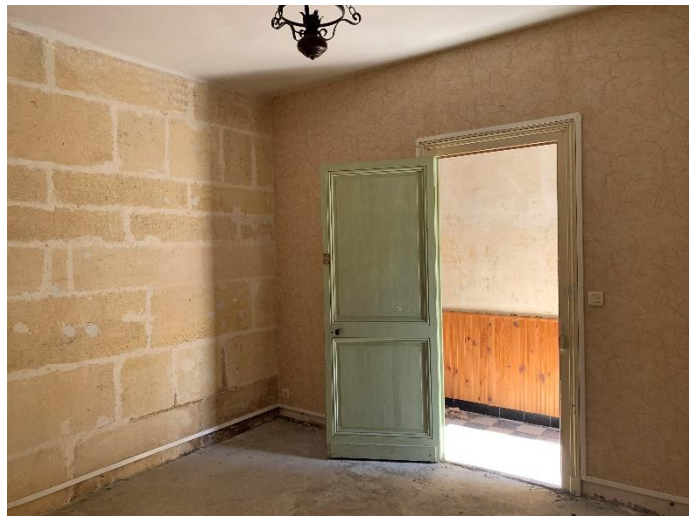
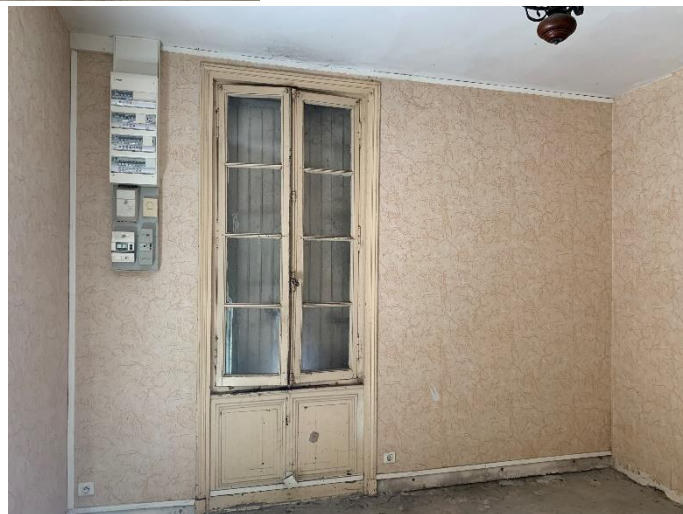
### **Première pièce à gauche de l'entrée**

La porte d'accès est en bois ancienne, en très mauvais état.

Le sol est en béton à l'état brut, fissuré.

Les murs sont également à l'état brut, en partie en pierres.

La tapisserie est ancienne, dégradée avec des démarcations et des lés qui se décollent en partie basse notamment.

Le plafond est peint en blanc, présence de traces de reprises, ainsi qu'une fissure en partie centrale. Le tout est en mauvais état.

Fenêtre en bois qui est en très mauvais état, dégradée, volets en bois également en très mauvais état.

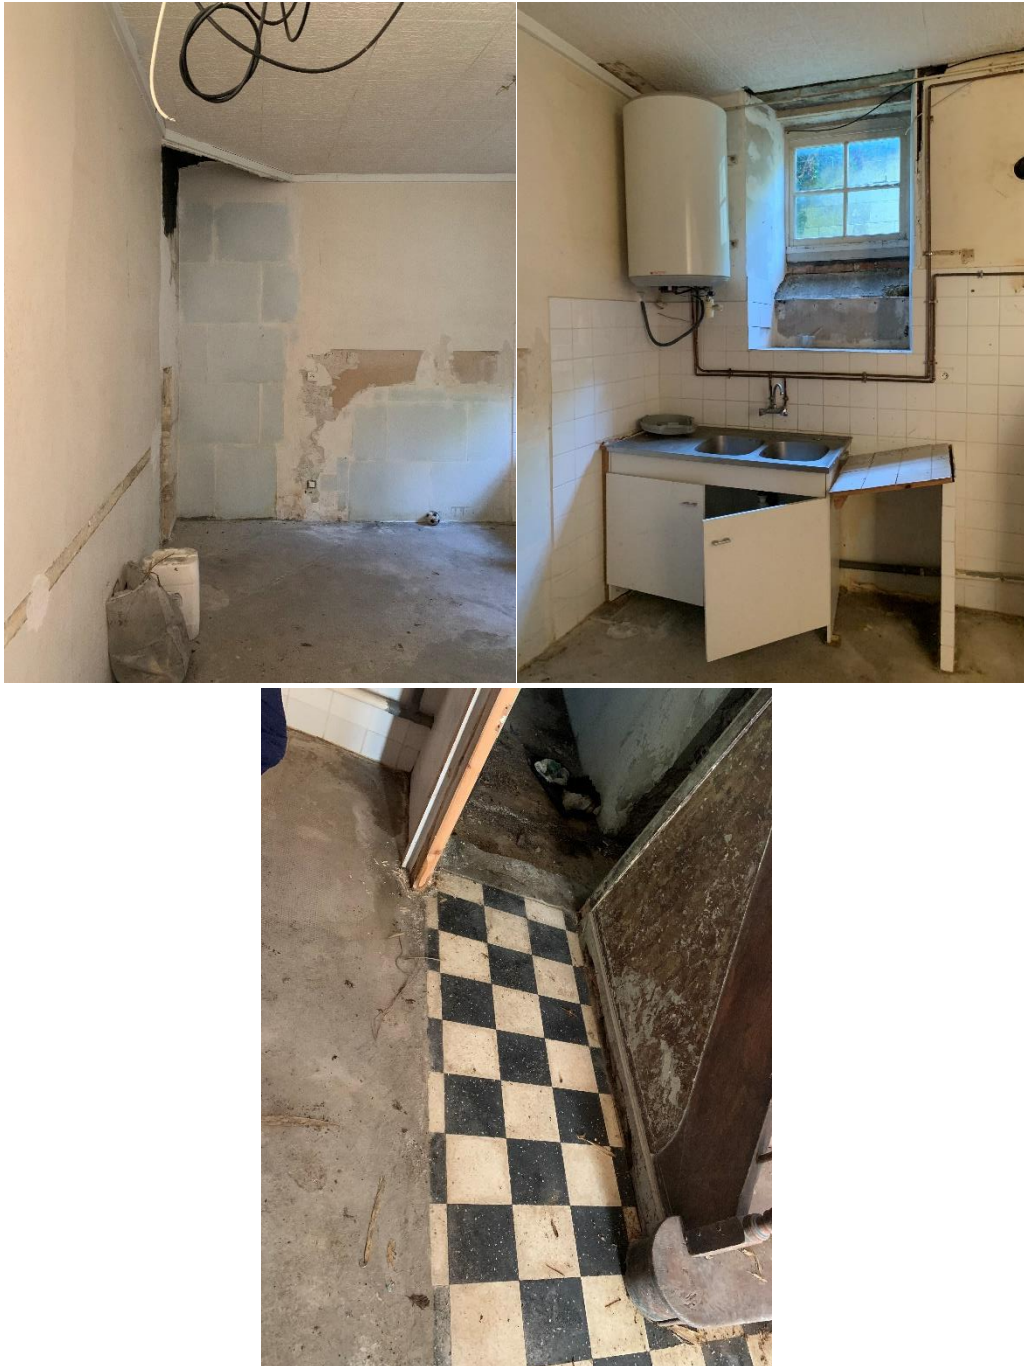
## **Cuisine**

Le sol est en béton à l'état brut, en mauvais état.

Les murs sont également à l'état brut, en très mauvais état.

Des traces d'enduit et de reprise visibles.

Je note la présence d'une faïence qui est ancienne, en mauvais état.

La cuisine est dégradée. Le double évier en inox est ancien.

Il est laissé sale et en mauvais état. Robinet en mauvais état.

Huisserie située en partie haute, en mauvais état.

Au plafond, je note la présence de dalles de faux plafond en mauvais état.

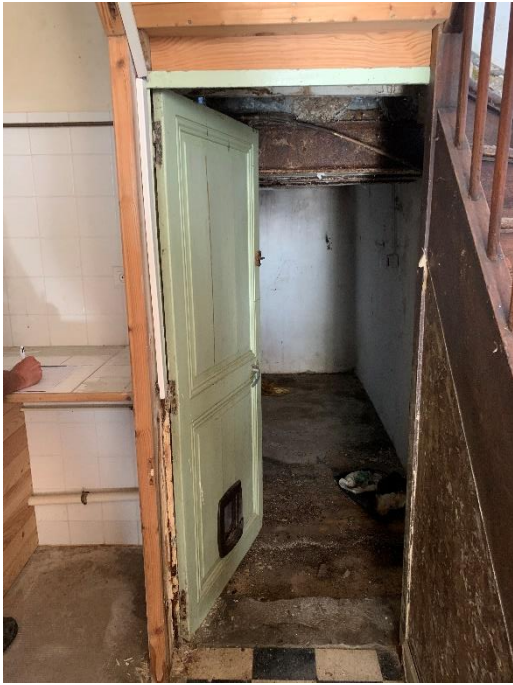
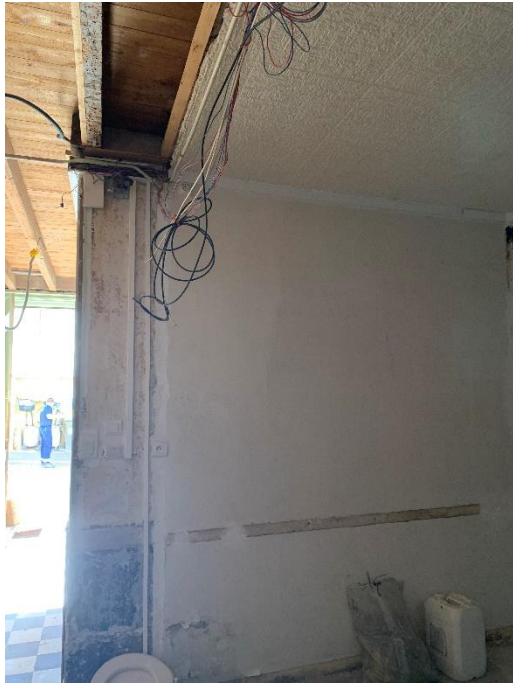
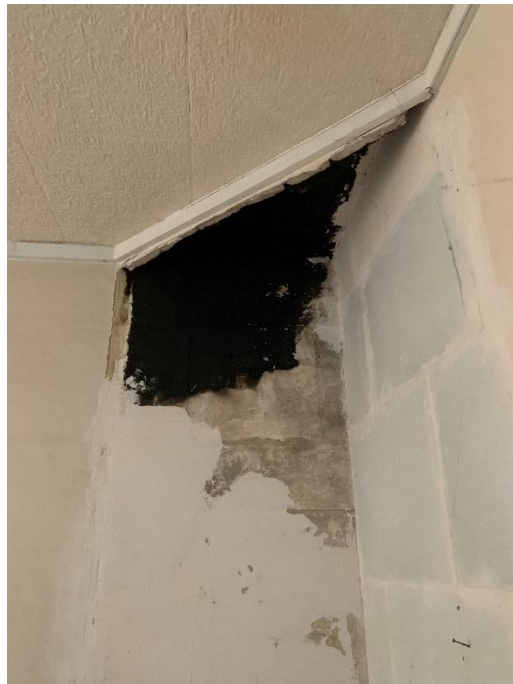
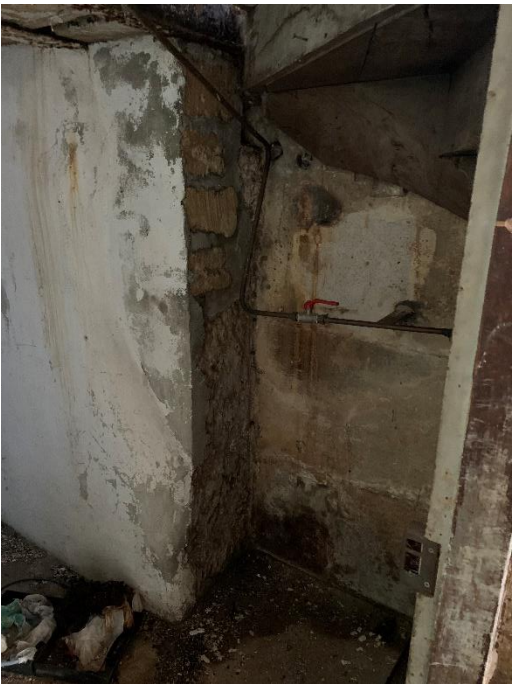
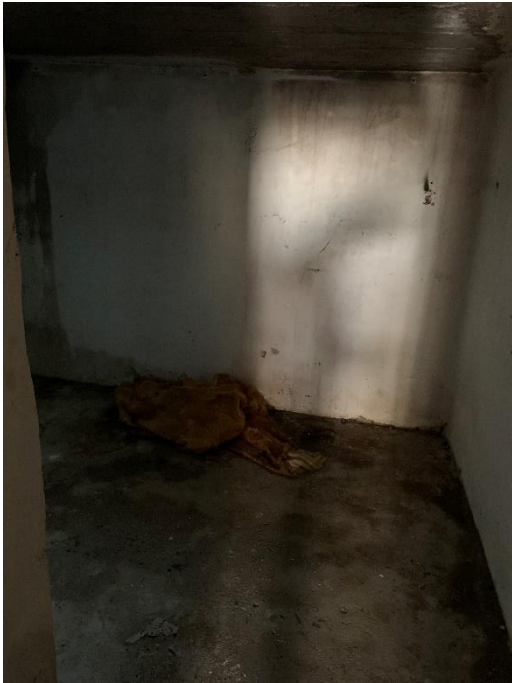
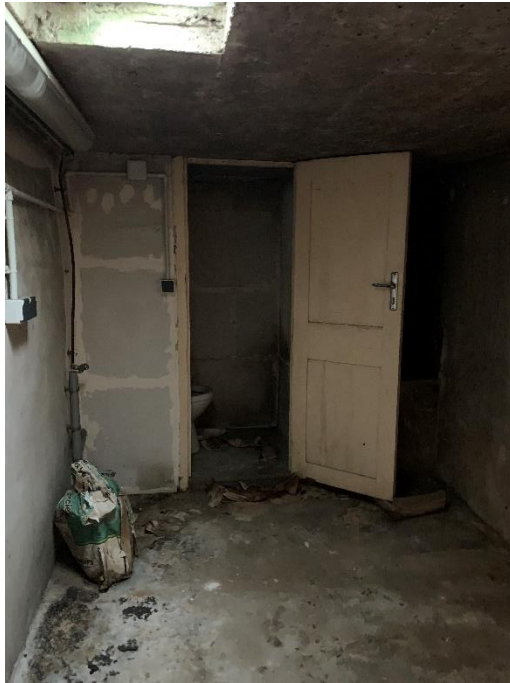
### **Annexe située derrière la cuisine**

Cette pièce est à l'état brut.

Le sol est en béton, à l'état brut.

Les murs sont à l'état brut.

Le plafond est bas, à l'état brut également.

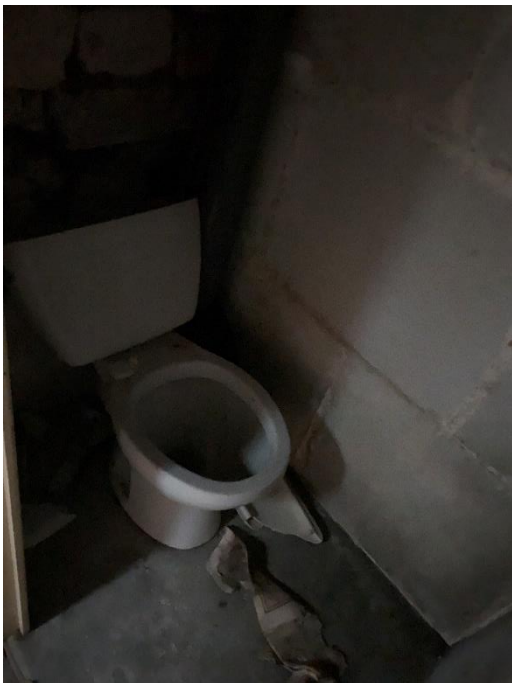
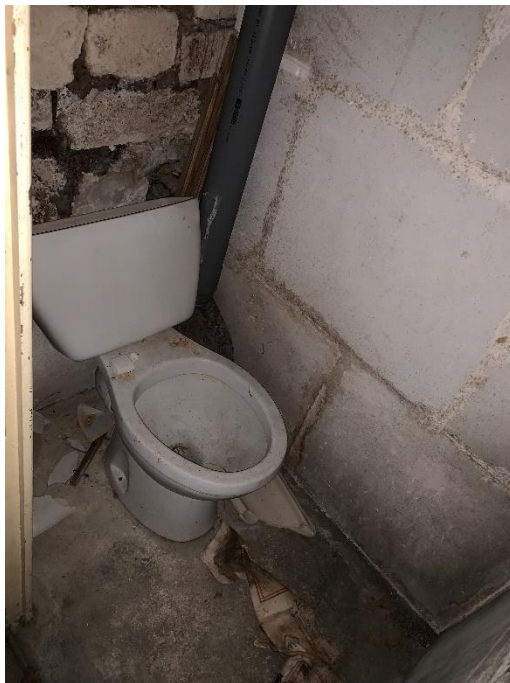
### **Toilettes**

Accès à un bloc toilette en très mauvais état.  
Le tout est également à l'état brut.

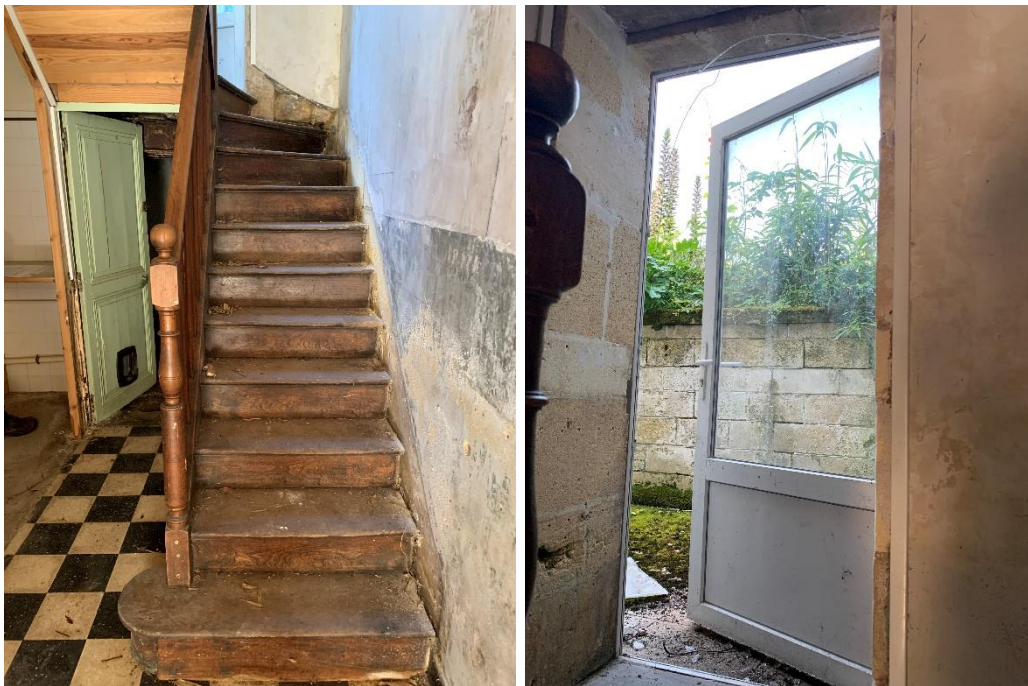
### **Escalier et palier**

L'escalier est en bois en très mauvais état.

Les murs sont à l'état brut, également dégradés et en mauvais état.

Le plafond est également en très mauvais état.

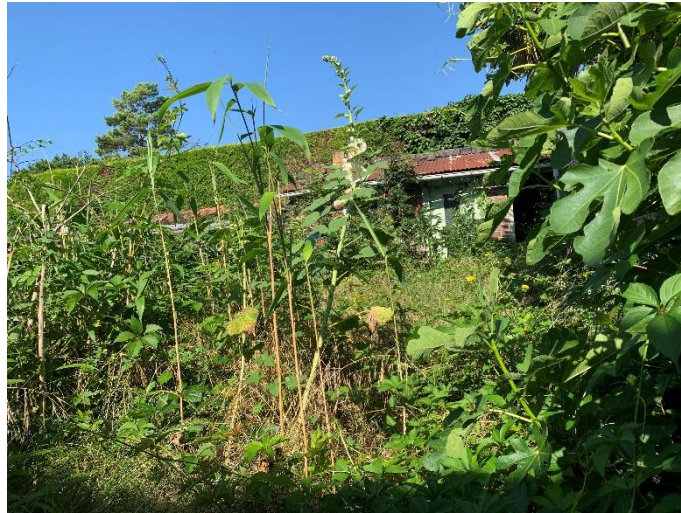
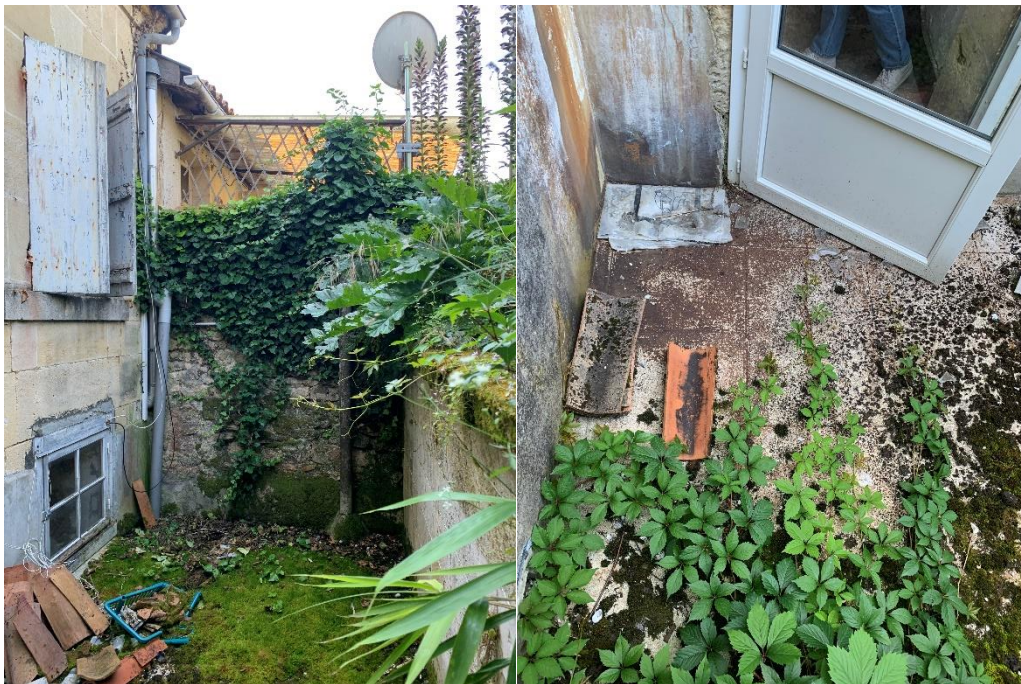
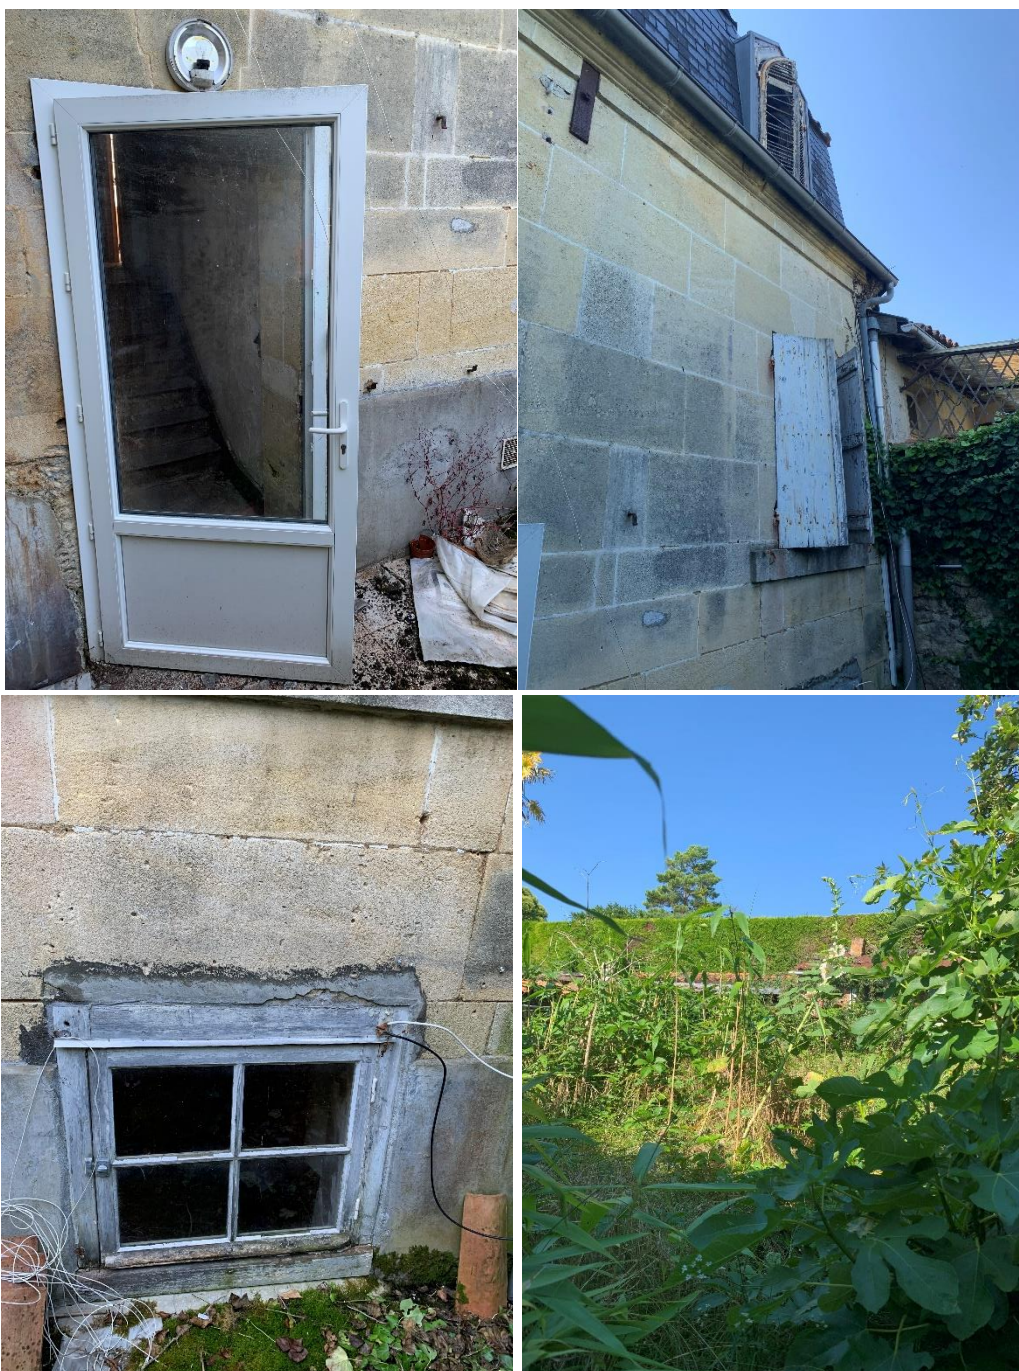
### **Extérieurs**

J'accède à une courette puis à un extérieur par une porte PVC laquelle est plutôt en bon état.

La courette comporte un dallage au sol. Le dallage est recouvert de mousse végétale.

A l'aide d'un escalier enseveli de mauvaises herbes et végétation, je note la présence d'un jardin.

Le jardin est totalement enherbé et non entretenu. L'accès est impossible en raison des ronces, des herbes hautes et végétation diverses.

Présence d'une petite dépendance avec toit, mais l'accès est inaccessible.

En friche.

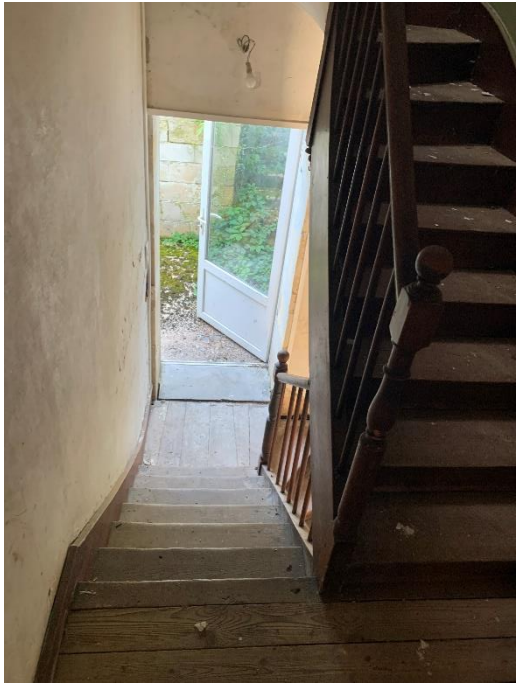
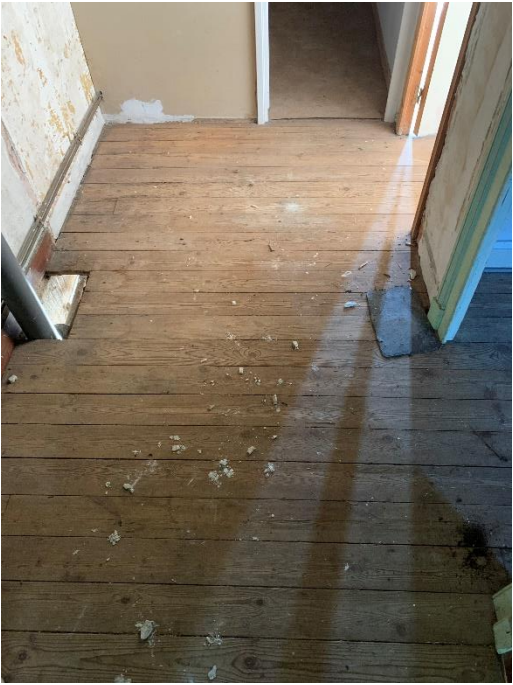
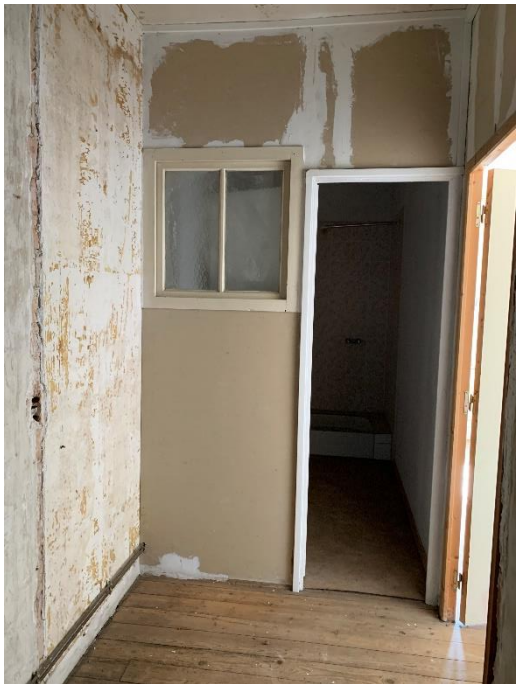
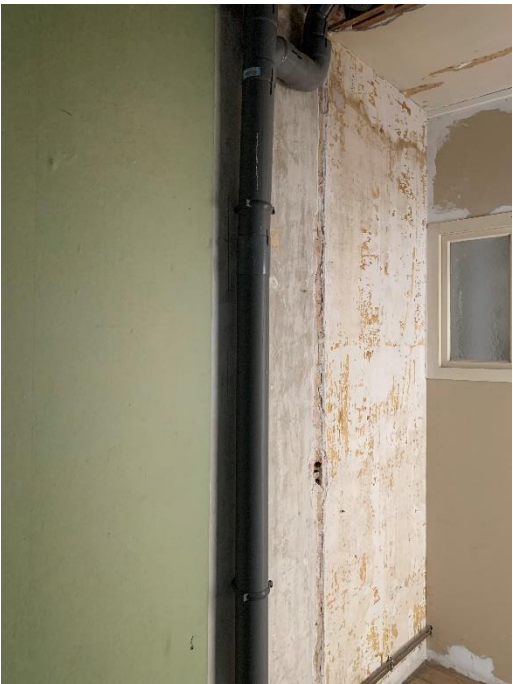
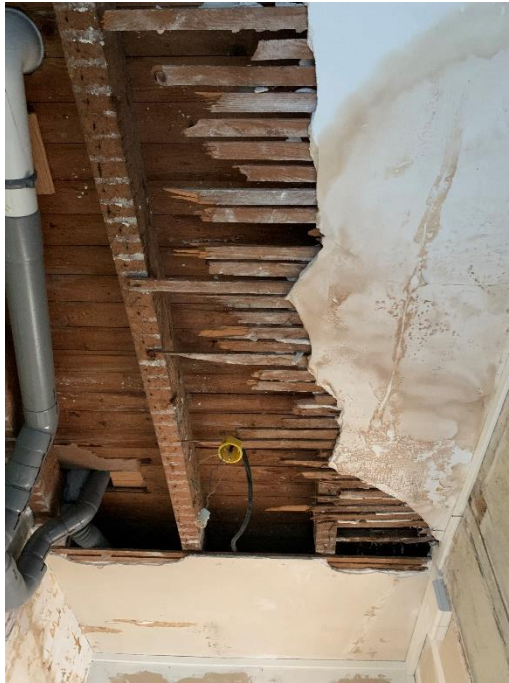
### **Etage**

Présence au sol d'un parquet, lequel est ancien, usagé et en mauvais état.

Les plinthes sont en bois, en partie manquantes.

Les murs sont en partie tapissés et en partie à l'état brut. Les murs sont en mauvais état.

Le plafond est dégradé et en très mauvais état.

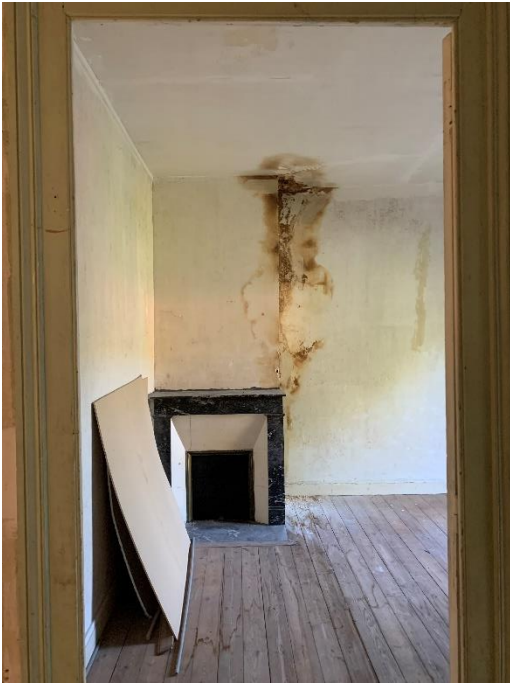
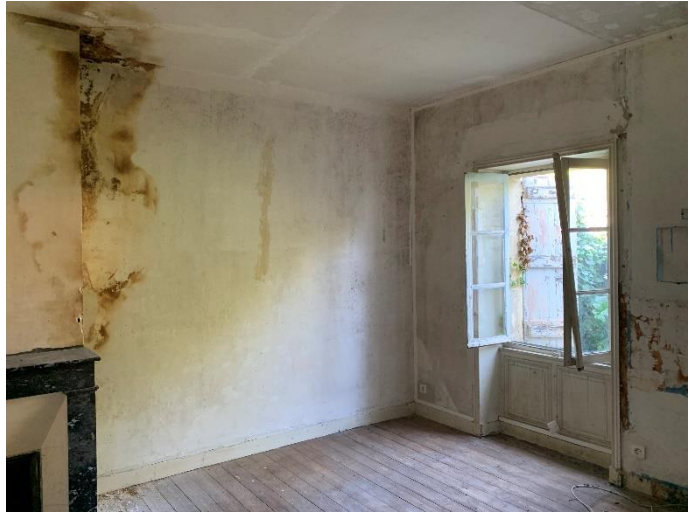
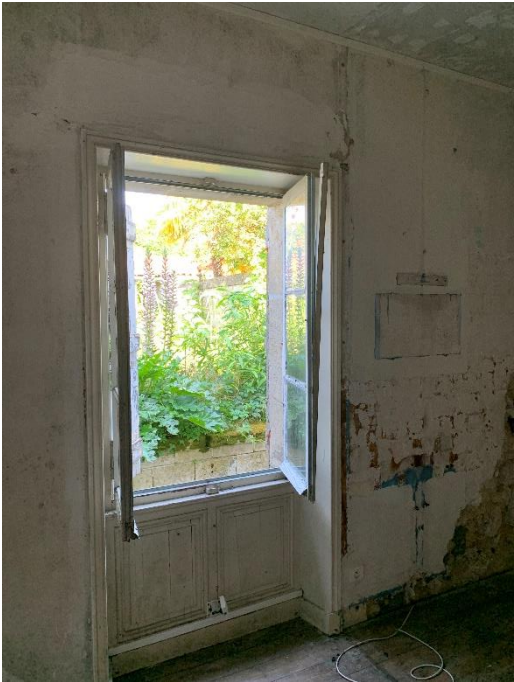
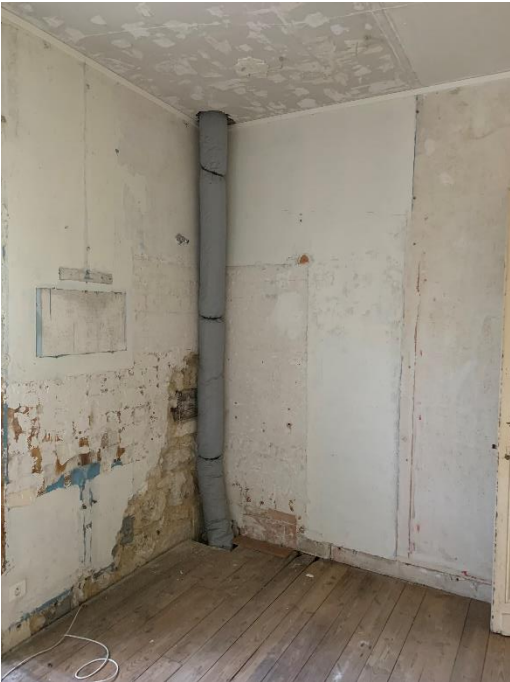
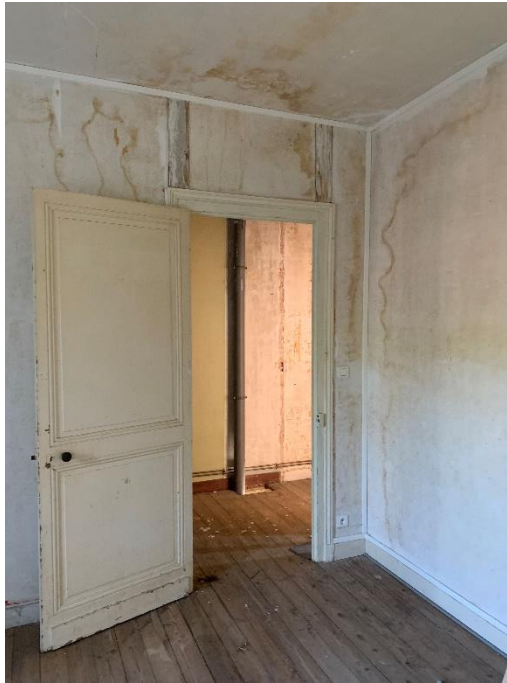
### **Première chambre située sur la droite**

Le sol est en parquet, ancien et usagé. Il est marqué, auréolé.

Les plinthes sont en bois, à certains endroits elles sont manquantes, et en mauvais état.

Les murs sont dégradés, auréolés.

Les autres murs sont à l'état brut, en mauvais état.

Le plafond est fissuré, auréolé et en mauvais état.

Au niveau des huisseries, présence d'une fenêtre qui est cassée.

Volets en bois en mauvais état.

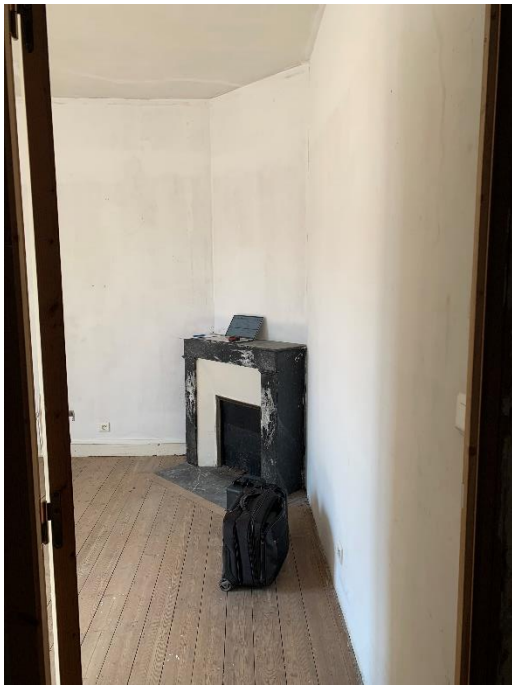
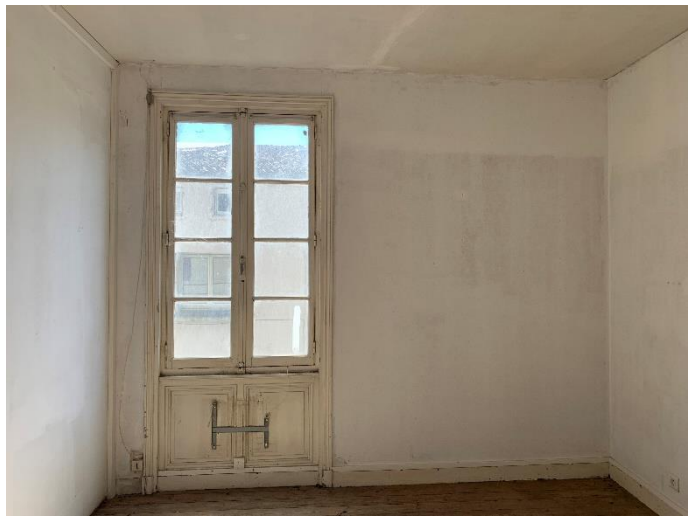
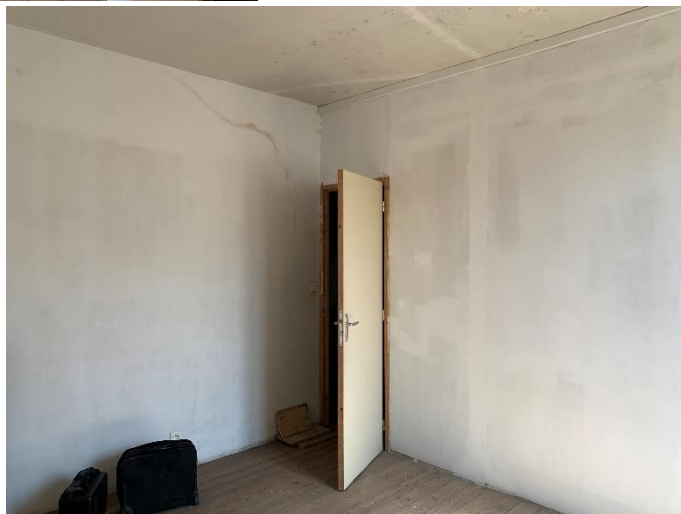
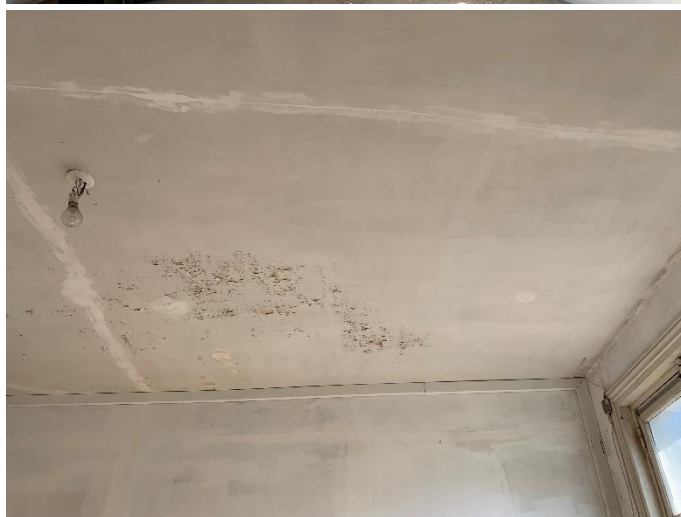
### **Deuxième chambre**

Le sol est en parquet, ancien et en mauvais état, auréolé.

Les plinthes sont en bois également en très mauvais état et en partie manquantes.

Les murs sont peints en mauvais état. Présence de trous de cheville ainsi que des impacts sur l'ensemble.

Le plafond est en très mauvais état, auréolé et fissuré. La peinture s'écaille à divers endroits.

Les huisseries sont en bois, en mauvais état.

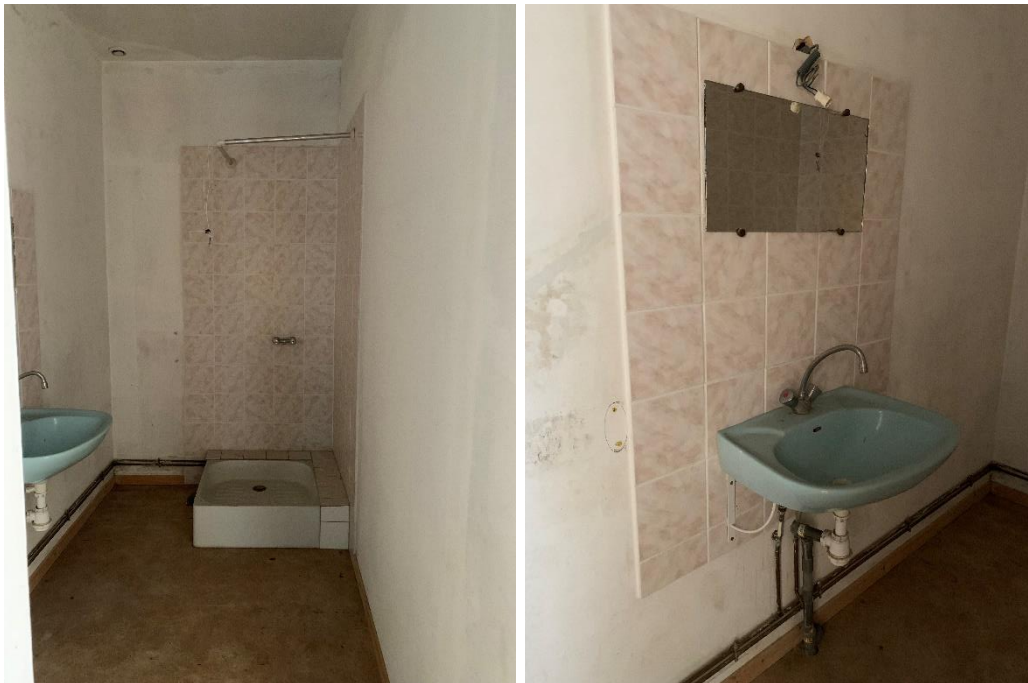
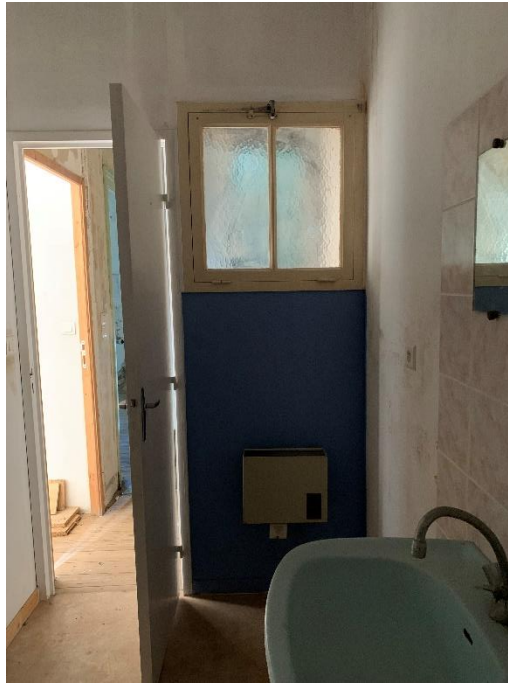
### **Salle d'eau**

La porte d'accès est en bois mélaminée en mauvais état.

Le sol comporte un revêtement plastique qui est très usagé et ancien.

Les murs sont en partie faïencés et en partie à l'état brut.  
La faïence est très ancienne.

Le plafond est peint et présente des fissures.

Bac à douche présent. Sur le pourtour les murs sont faïencés.  
C'est hors d'usage.

Absence de colonne de douche. Absence de paroi.

Présence d'un lavabo en émail bleu lequel est ancien et en mauvais état.

Robinet en mauvais état.

Un miroir en mauvais état.

Fenêtres ouvrantes donnant accès sur le palier. Le tout est dégradé.

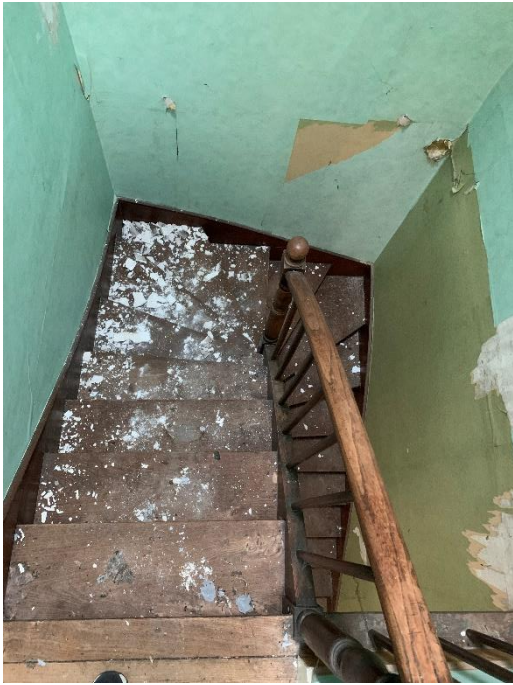
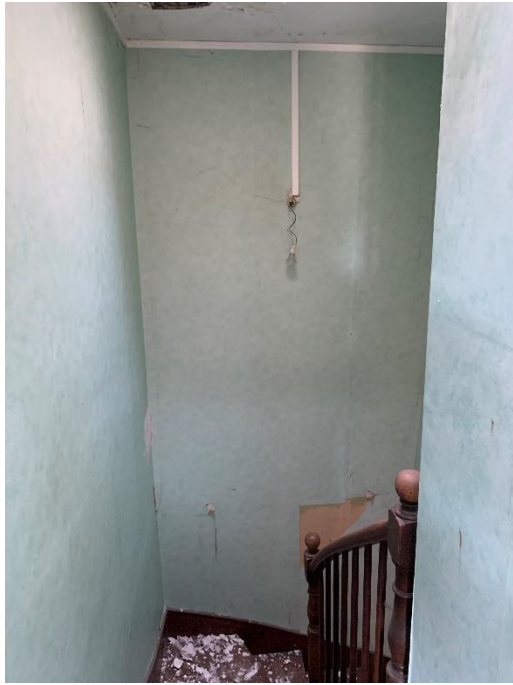
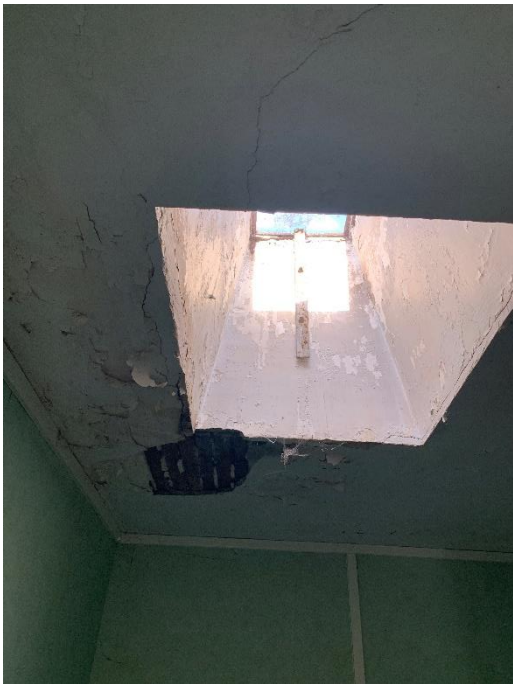
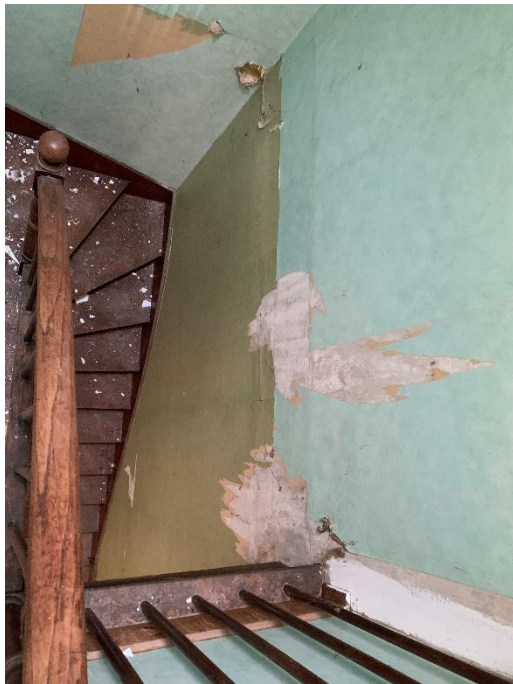
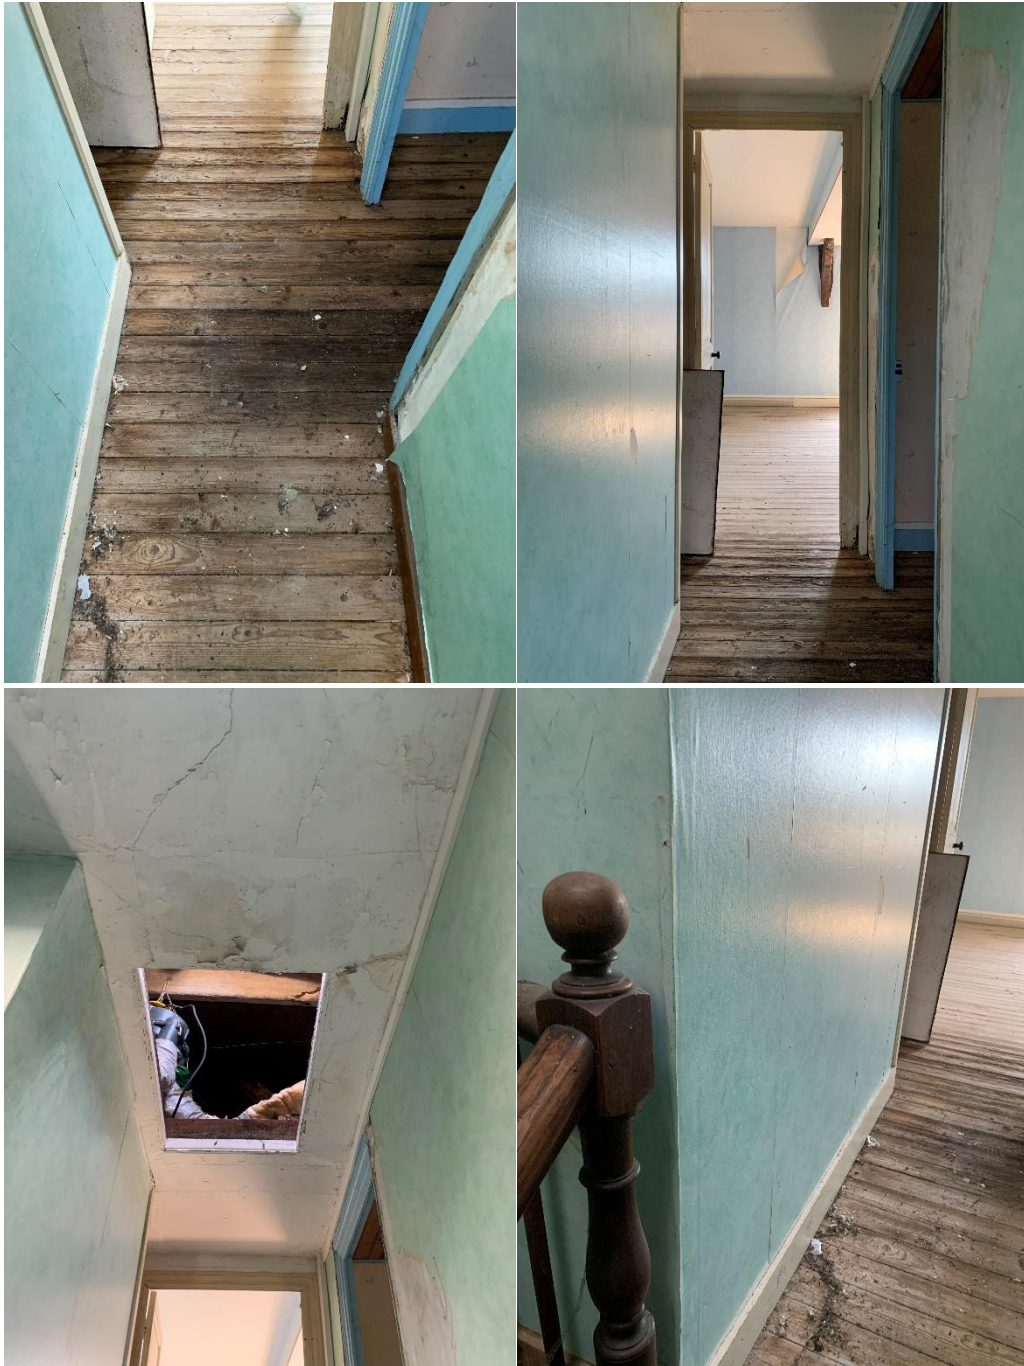
### **Deuxième palier**

Le sol est composé d'un parquet qui est en très mauvais état, taché et noirci.

Les plinthes sont en bois, en mauvais état.

Les murs sont composés d'une tapisserie qui est également en très mauvais état et dégradée.

Plafond en mauvais état donnant accès à la charpente.

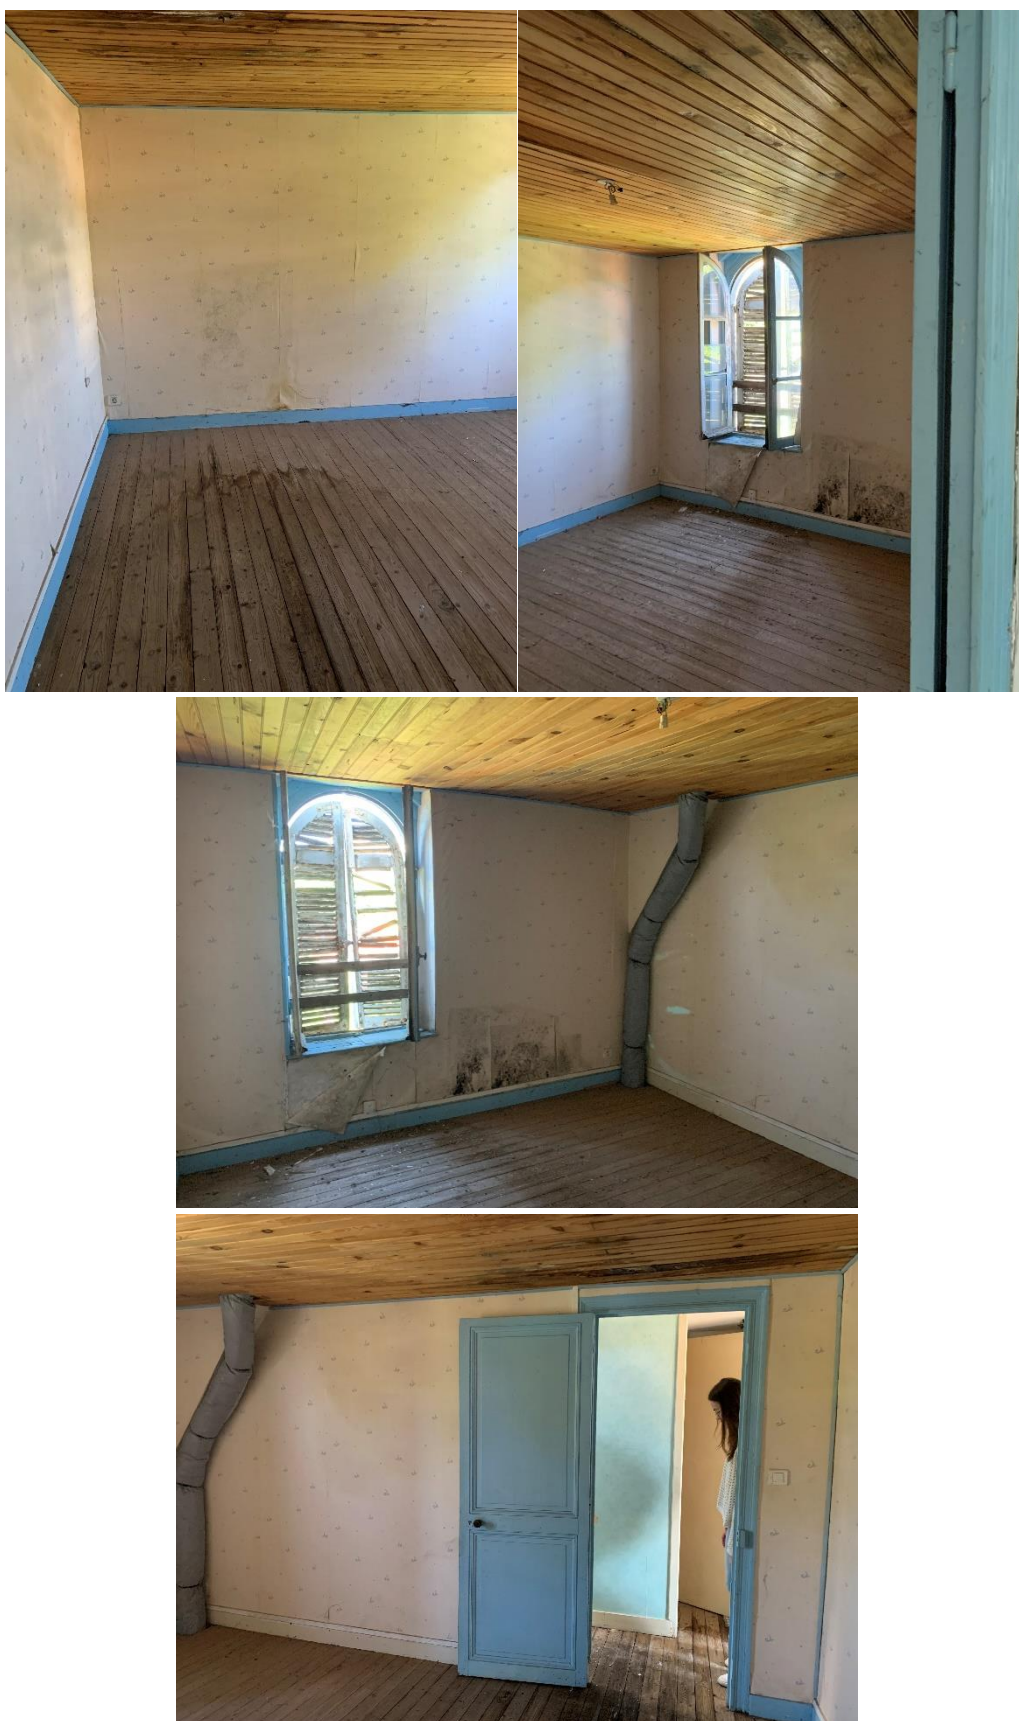
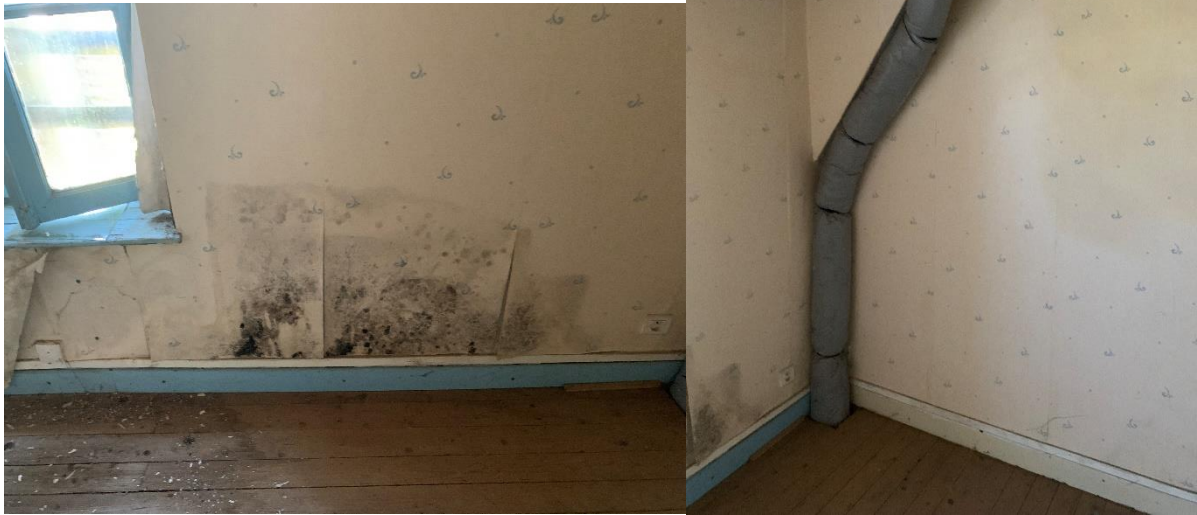
### **Première chambre, côté droit**

Le sol est un parquet, auréolé en très mauvais état.

Les plinthes sont en bois, peintes en mauvais état.

Les murs sont composés d'une tapisserie qui est en très mauvais état, moisi notamment sur le mur situé côté fenêtre.

Le plafond est en lambris en très mauvais état, en partie qui se désolidarise et présentant des traces de moisissures également.

Présence d'une fenêtre en bois en très mauvais état et volets complètement dégradés.
