# PROCES-VERBAL DE CONSTAT

# PROCES VERBAL DE DESCRIPTION DES LIEUX

**CERTIFIE** m'être transportée ce jour même, à COGNAC, 43 rue Jules Brisson, en présence de :

L'ensemble immobilier est situé 43 rue Jules Brisson à COGNAC cadastrée section AD N°143.

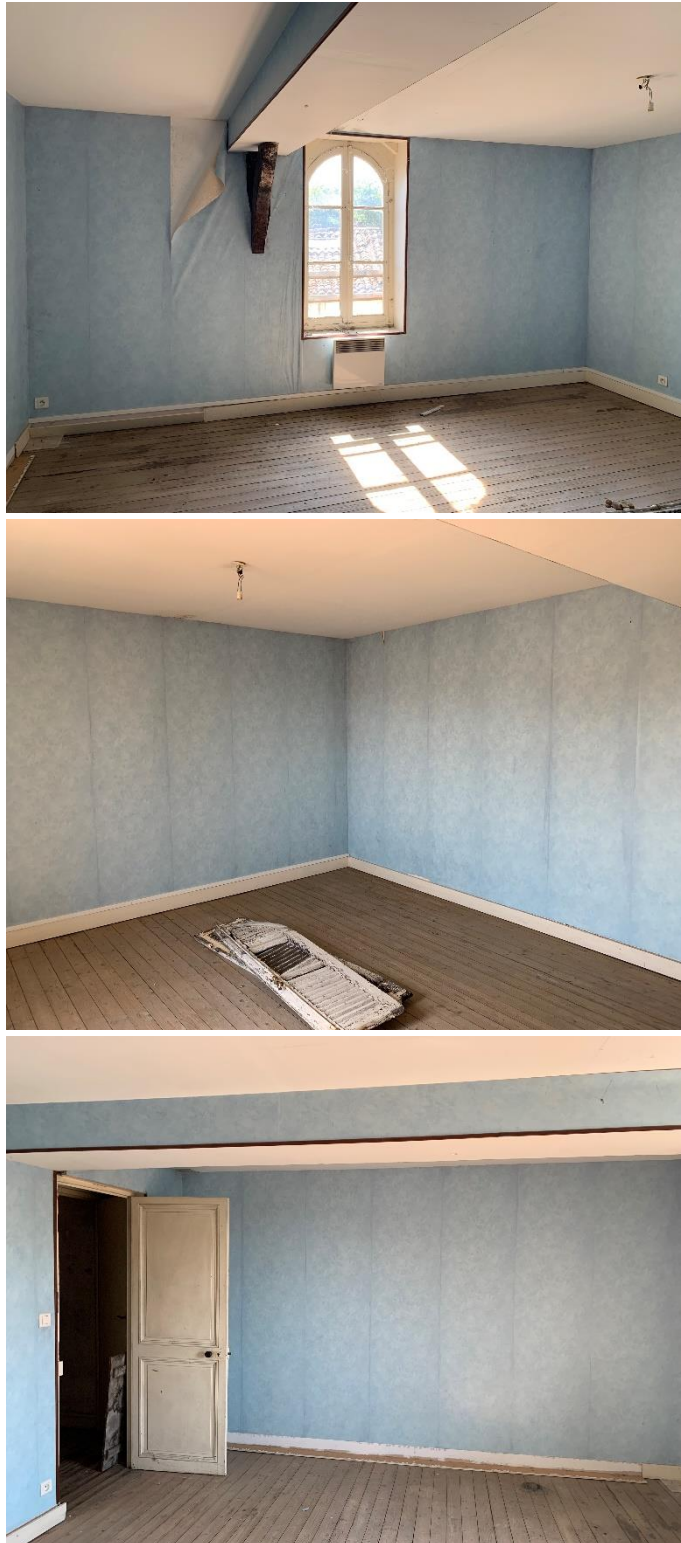
## **Deuxième chambre**

Le sol est revêtu d'un parquet en mauvais état.

Les plinthes sont en bois en partie manquantes en mauvais état.

Les murs sont tapissés avec des trous de chevilles à différents endroits.

Les lés se décollent du mur.

Le plafond est fissuré présentant des traces de moisissures, notamment à proximité de la fenêtre et sur le plafond côté droit.

Le tout est en mauvais état.

Portes d'accès en bois en mauvais état. Présence d'une fenêtre en mauvais état.

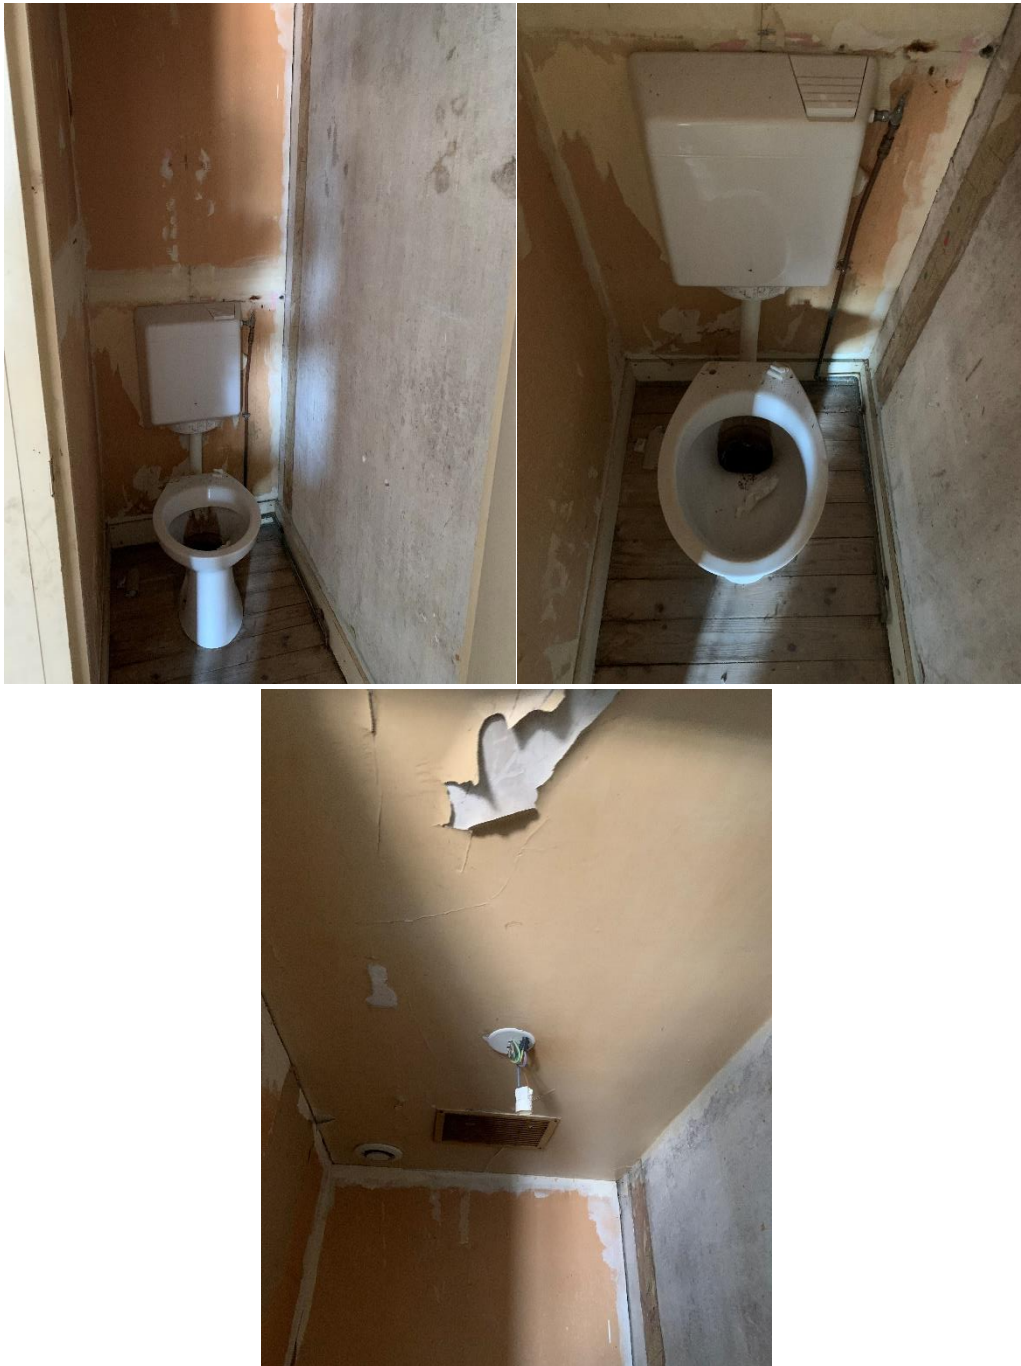
### Toilette

Le sol est un parquet en mauvais état.

Les plinthes sont en bois en mauvais état.

Les murs sont à l'état brut en mauvais état.

Le plafond est en mauvais état.

Bloc toilette hors d'usage.
