PROCES VERBAL DE DESCRIPTION

Me suis ce jour rendu 34 Chemin de la Voirie des Trèfles 93270 SEVRAN, afin de dresser un procès-verbal de description de l'ensemble immobilier cadastré section BM numéro 74 ;

Il s'agit d'une maison individuelle située 34 chemin de la Voirie des Trèfles à SEVRAN (Seine-Saint-Denis-93270), cadastrée section BM n° 74 pour une contenance de 5 ares 73 centiares.

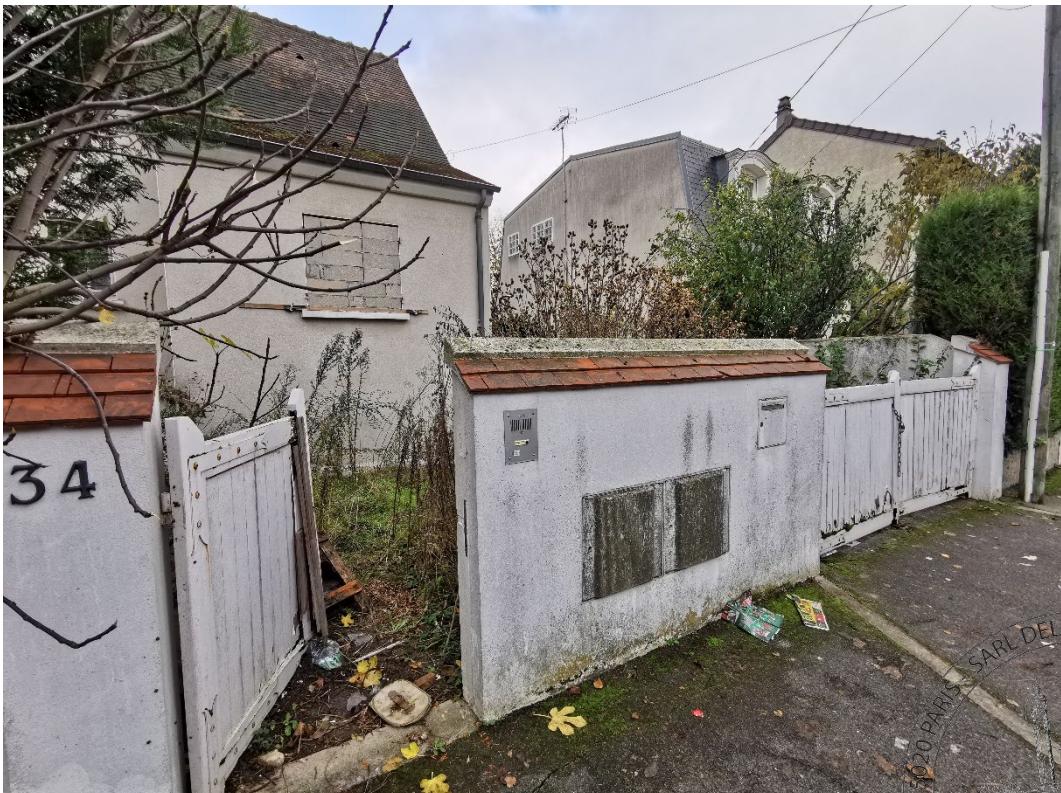
Photo n° 1

Le portail en bois menant au garage et le portillon menant à la maison sont en très mauvais état (photo n° 1). Le mur et la clôture en bois sont à l'état d'usage (photo n° 2). L'allée menant au garage est recouverte de mauvaises herbes, la façade de la maison et le pignon droit sont en bon état (photos n° 3 à 6).

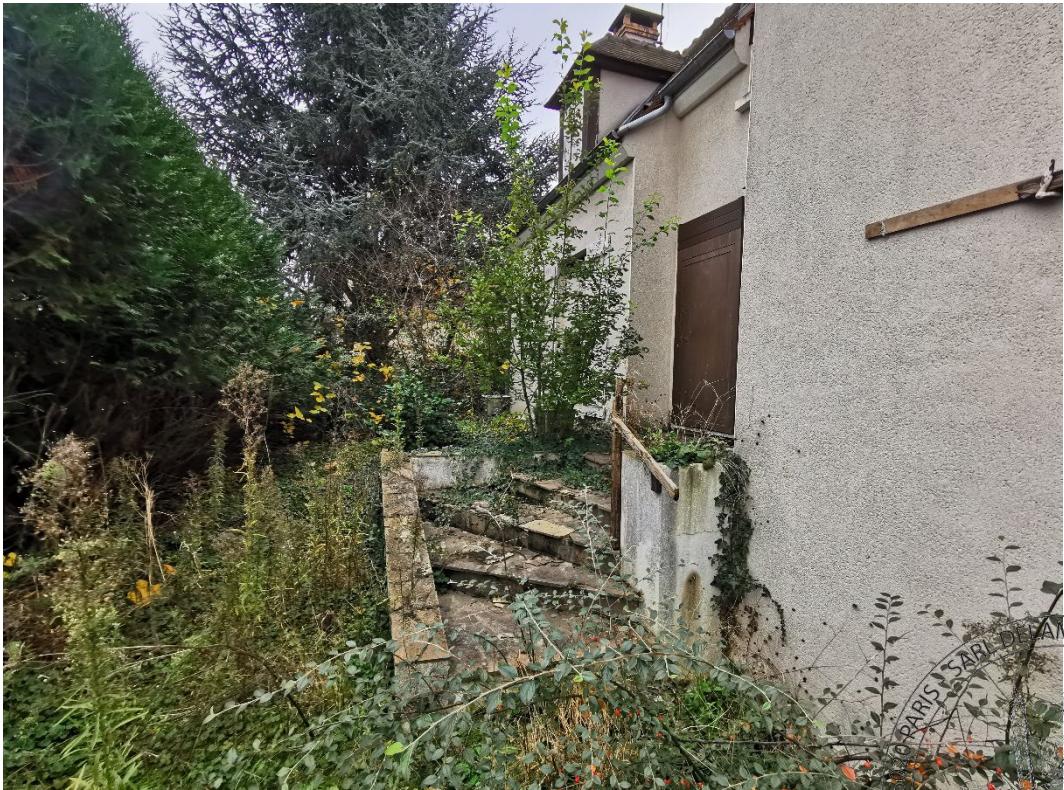
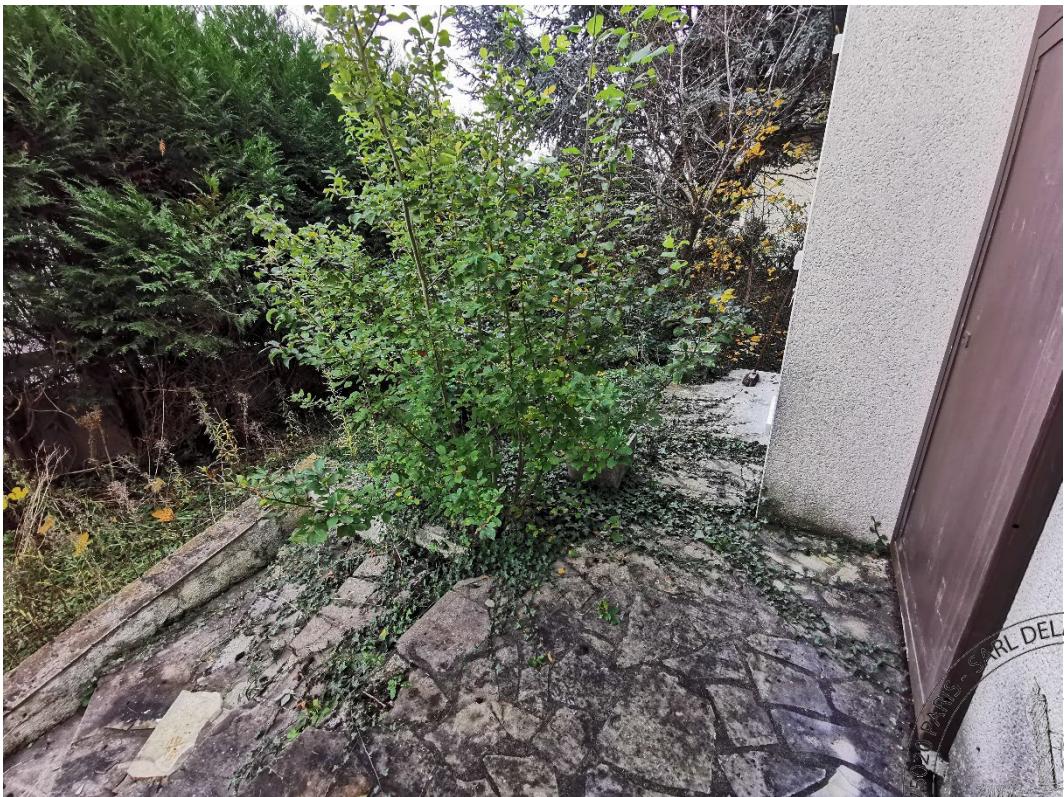
Un escalier, recouvert de pierres en mauvais état mène à un palier devant la porte d'entrée (photos n° 8 et 9). Un pallier en béton est présent devant la porte-fenêtre menant au salon (photos n° 10 et 11).

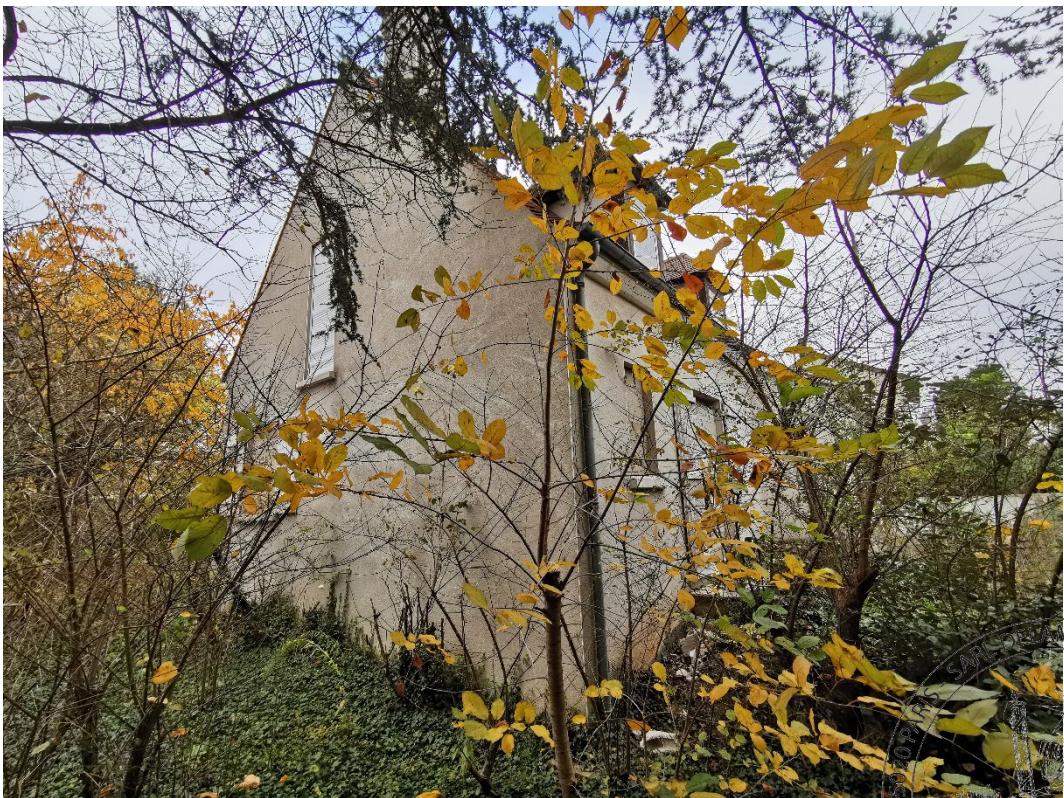
Photo n° 12

Le pignon gauche est en bon état (photo n° 12).

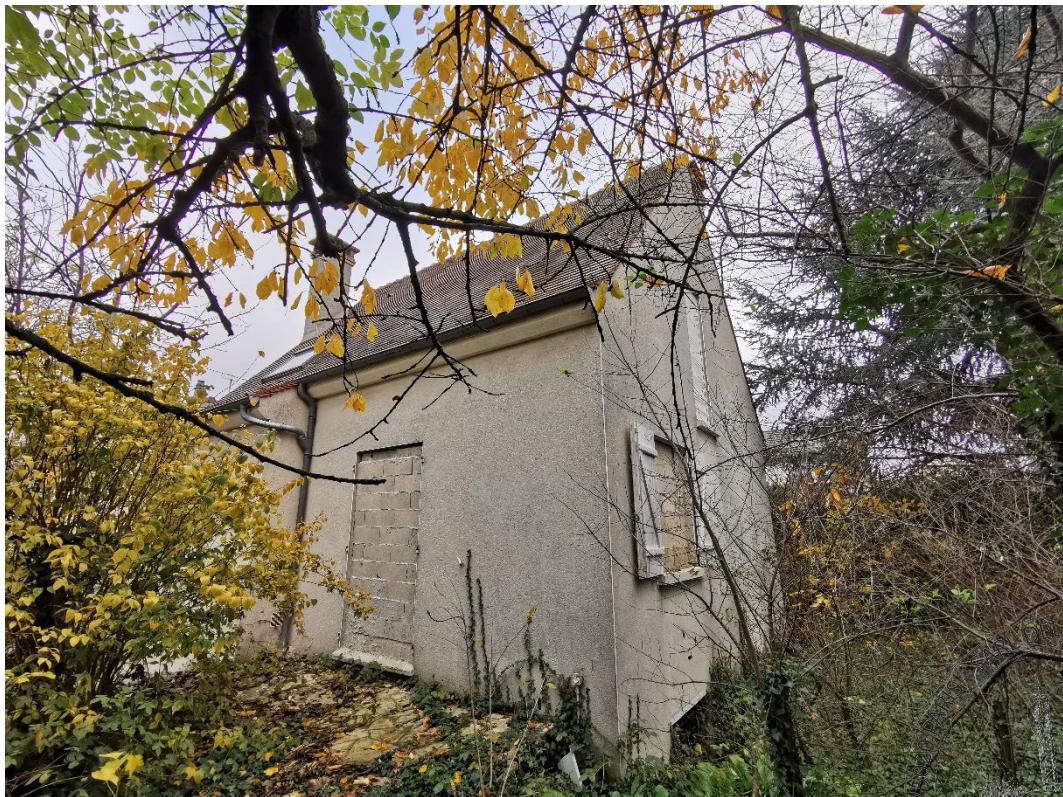
Photo n° 13

La façade arrière est en bon état, une terrasse recouverte de pierre est présente devant la porte fenêtre menant au salon (photo n° 13). De cette terrasse un escalier descend vers une porte menant au garage (photos n° 14 à 17).

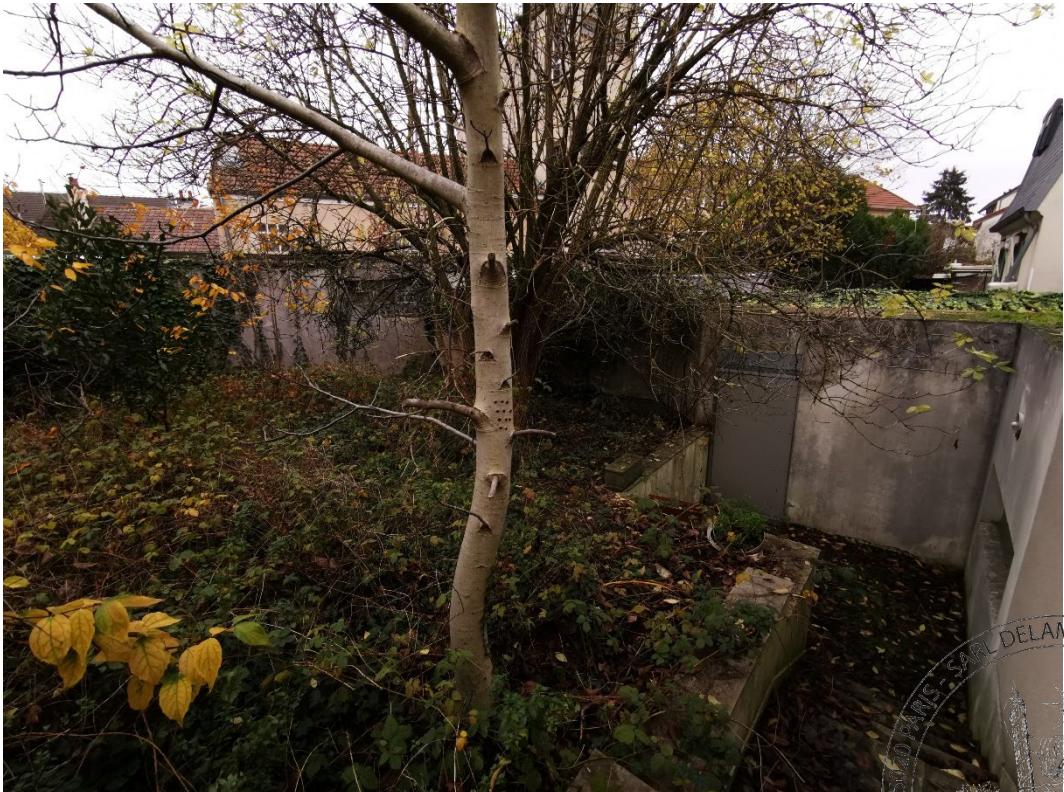
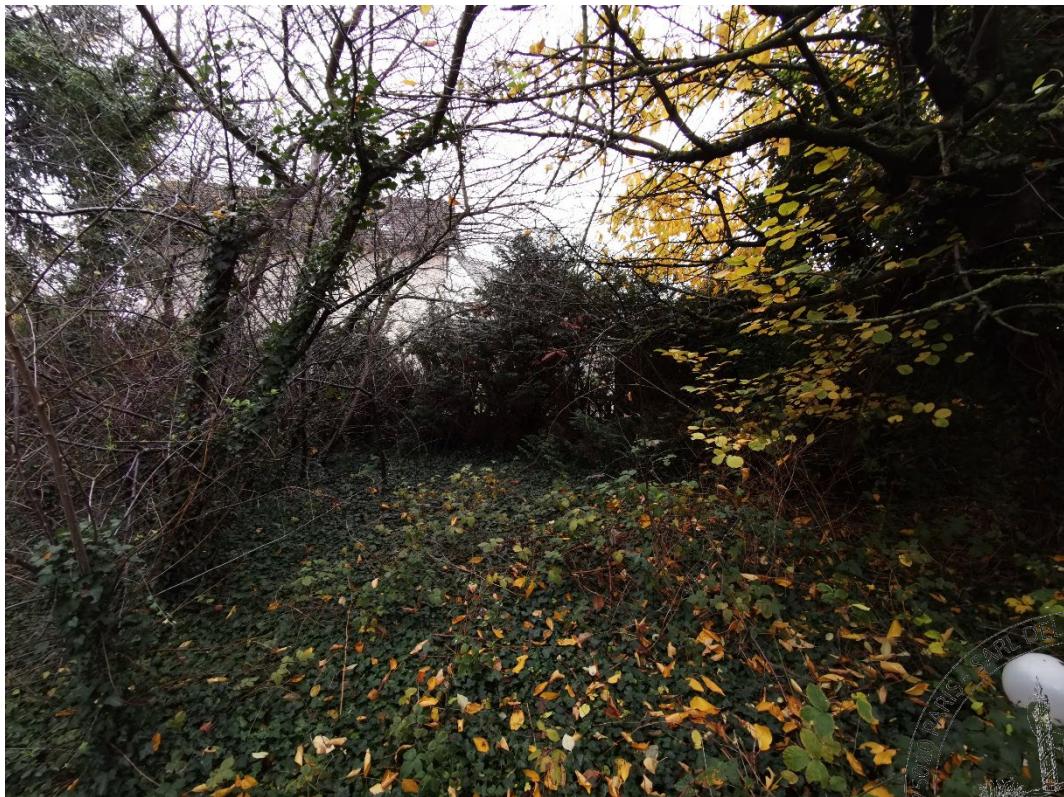
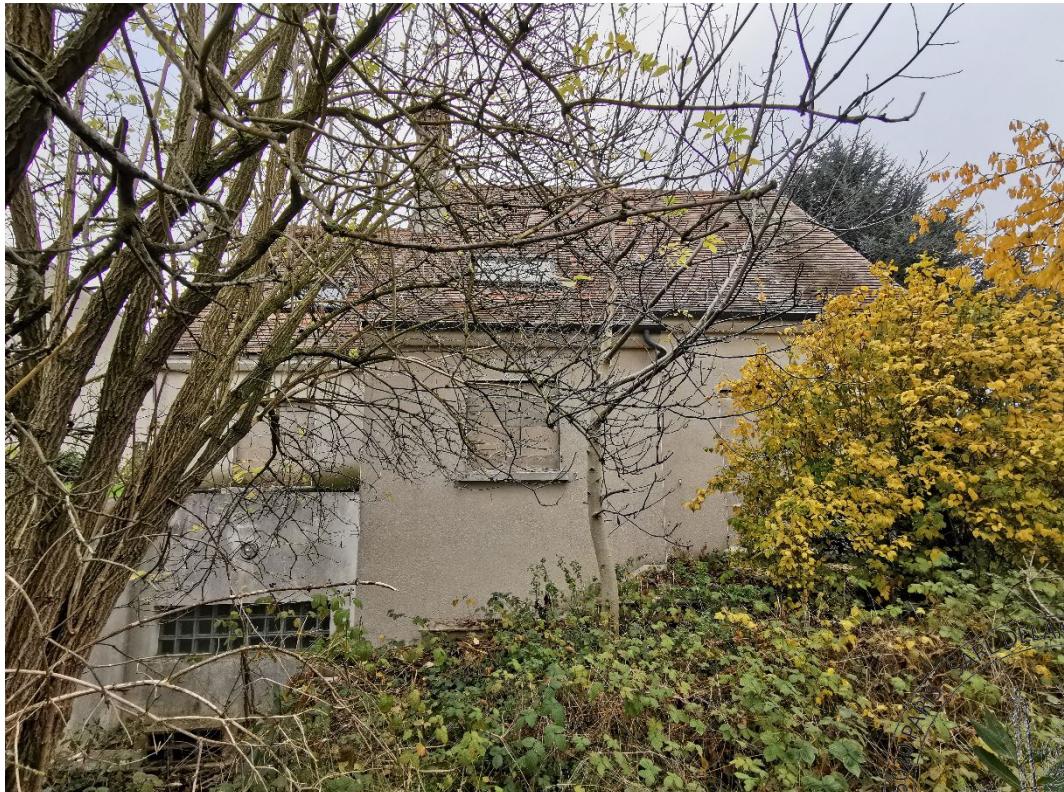
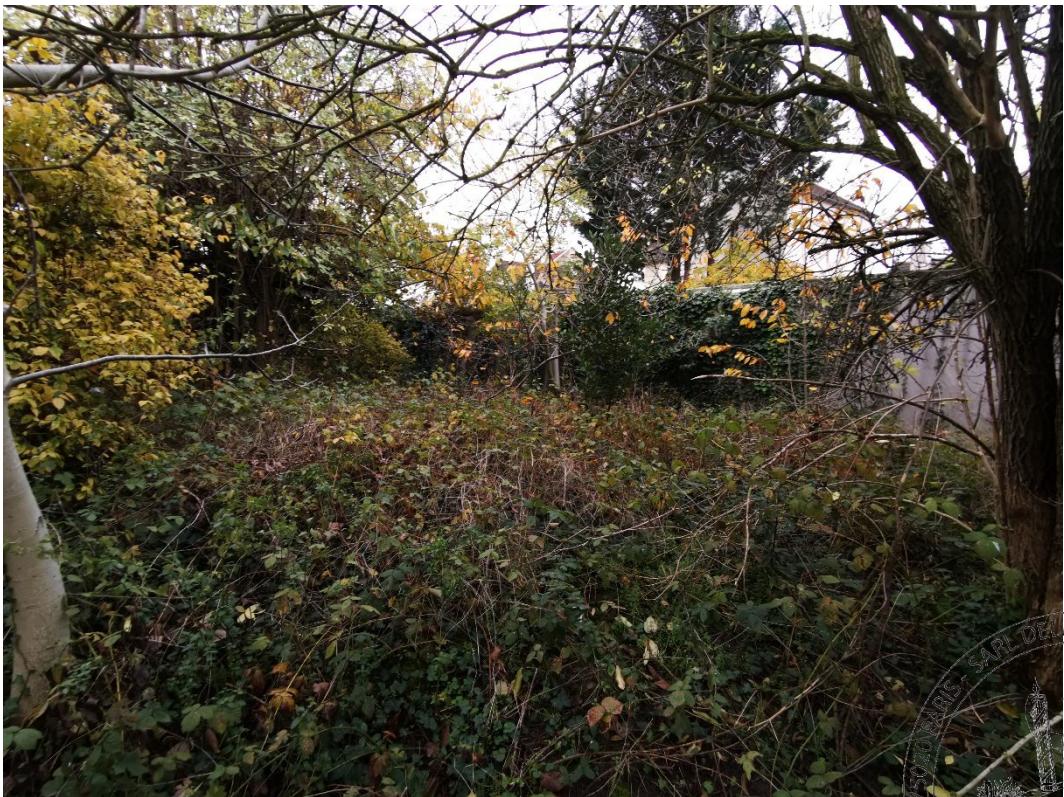
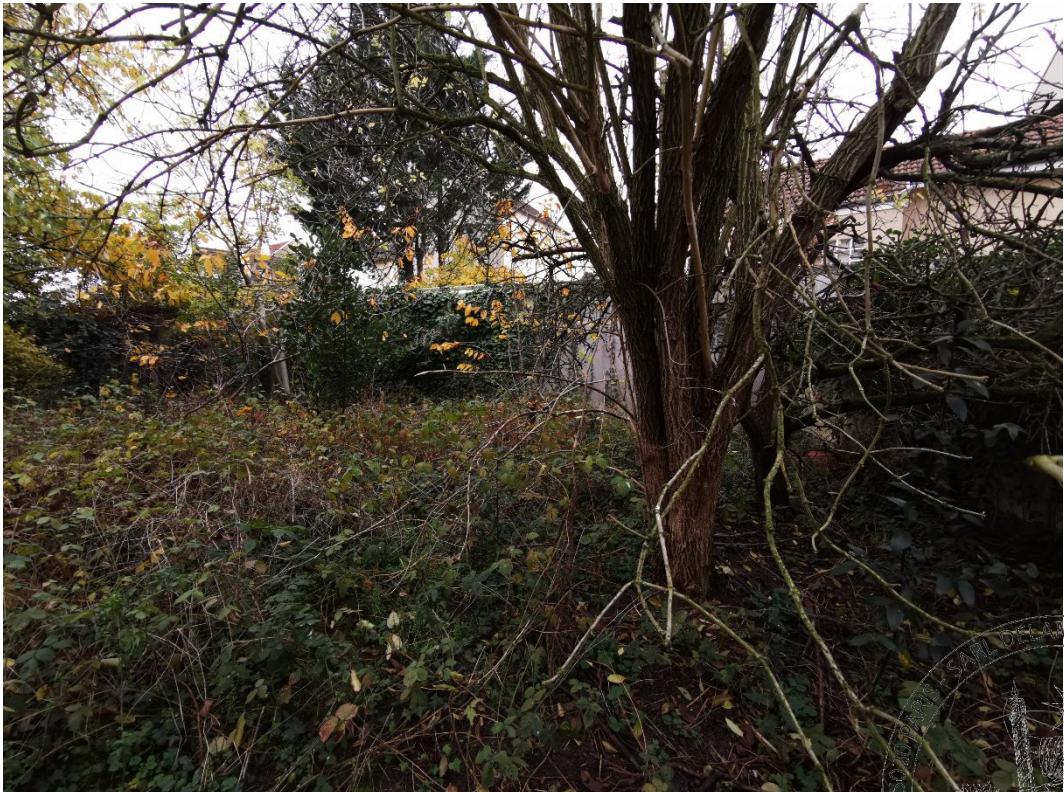
Le jardin situé derrière la maison et à gauche de celle-ci est à l'abandon (photos n° 18 à 22).

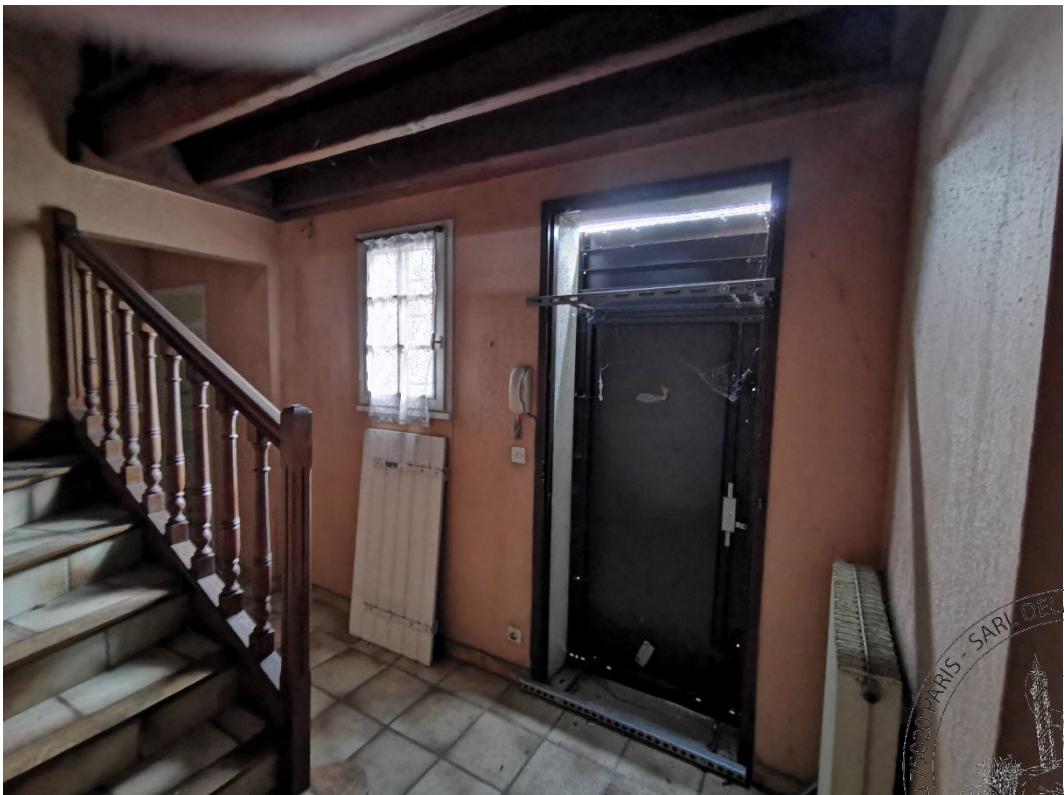
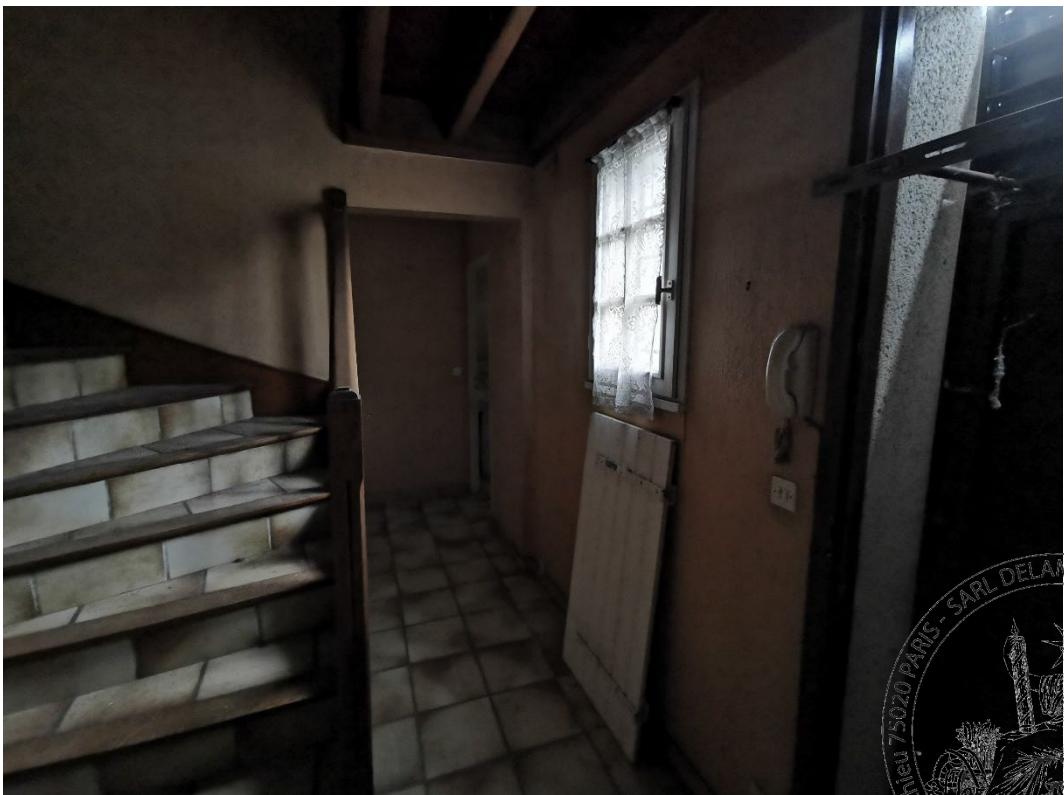
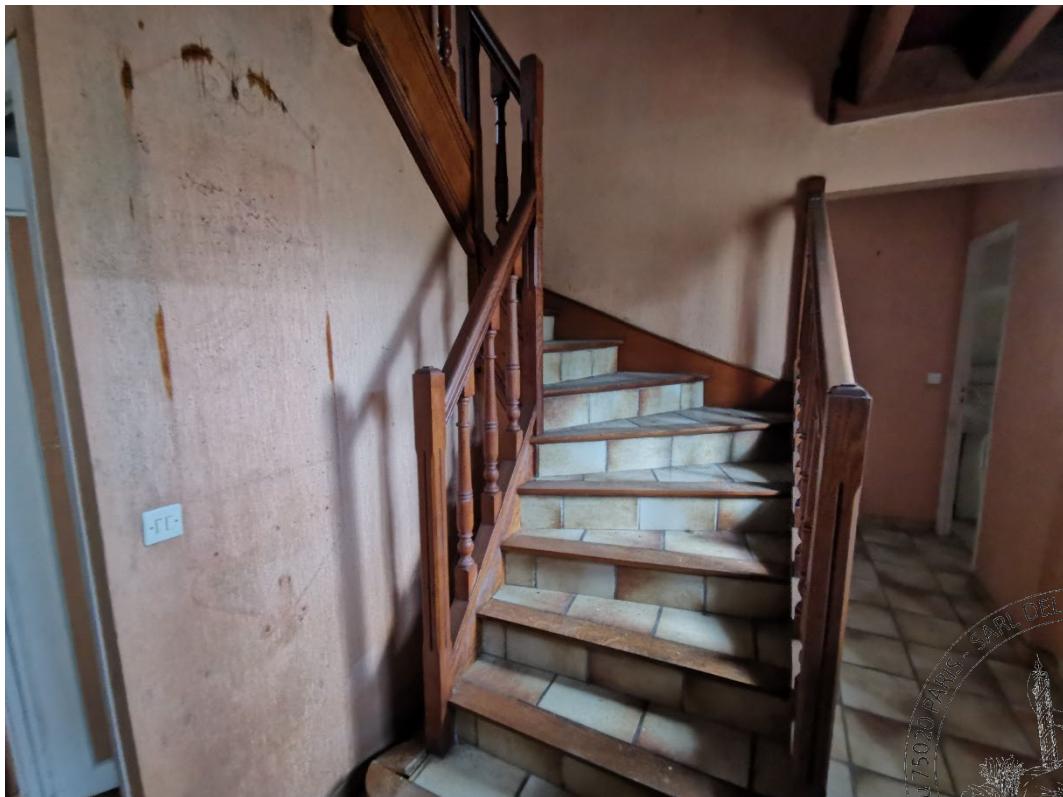
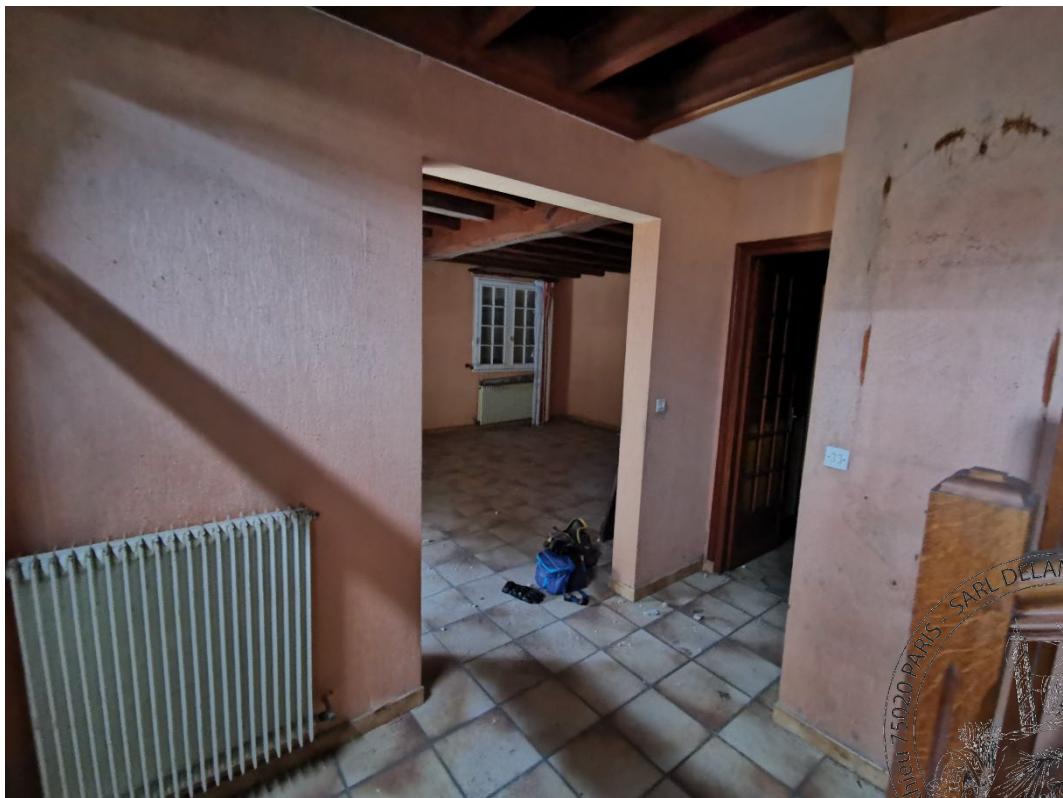
Le papier peint est hors d'usage, les poutres apparentes au plafond sont en bon état, le sol en carrelage est à l'état d'usage, le radiateur est très sale, la porte d'entrée a été déposée et remplacée par une porte anti-squat de type « Sitex », la fenêtre est en mauvais état (photos n° 23 à 26).

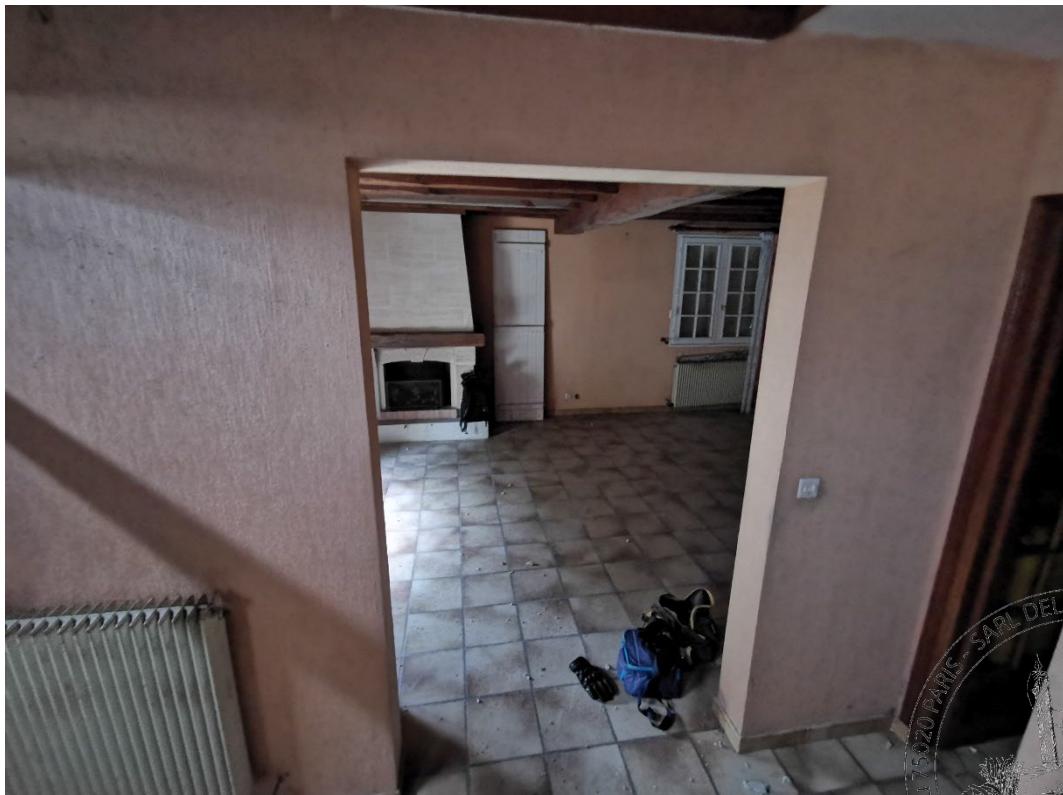
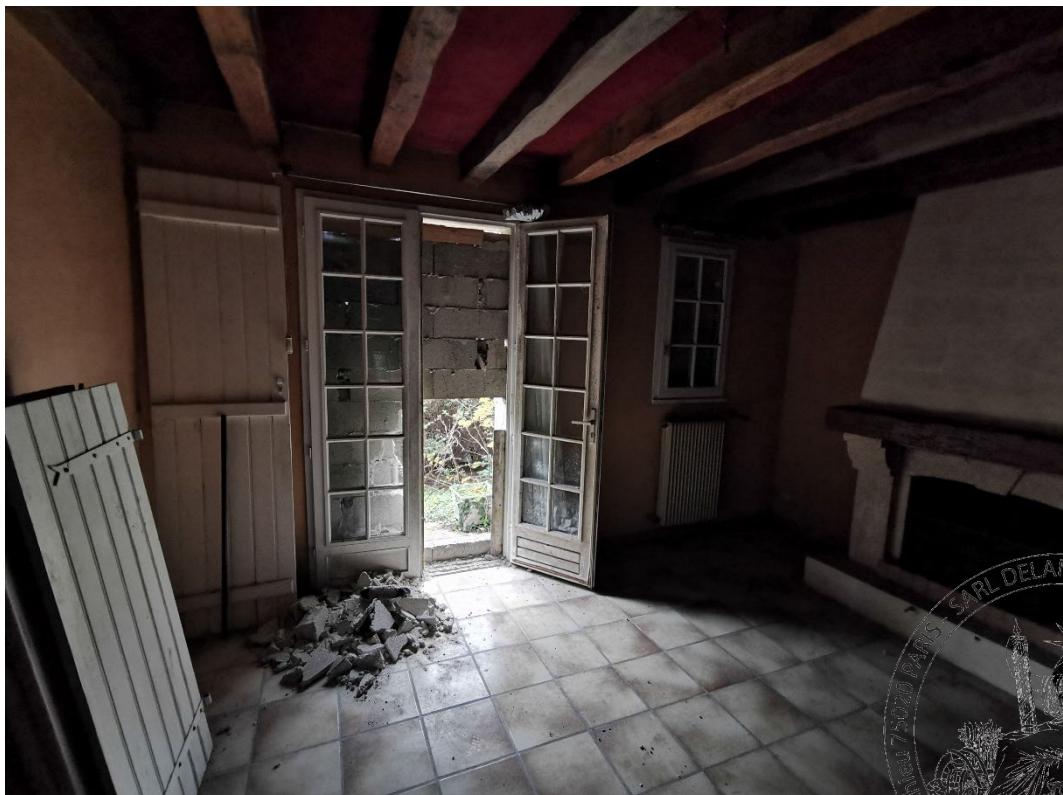
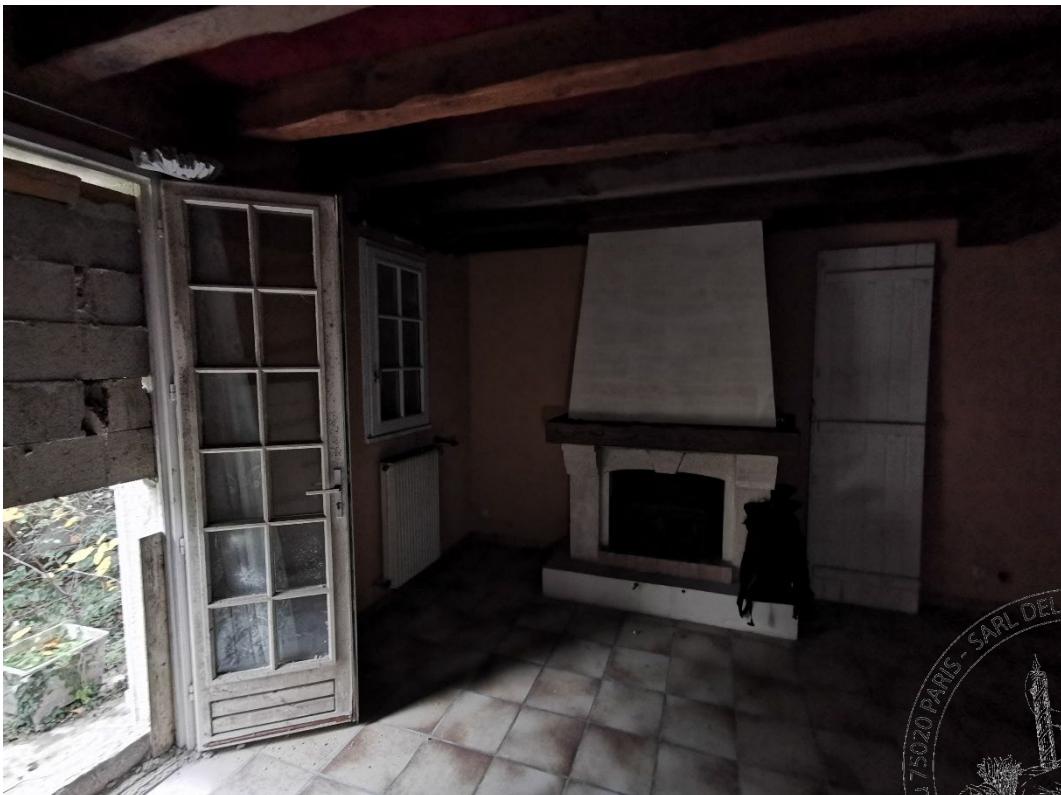
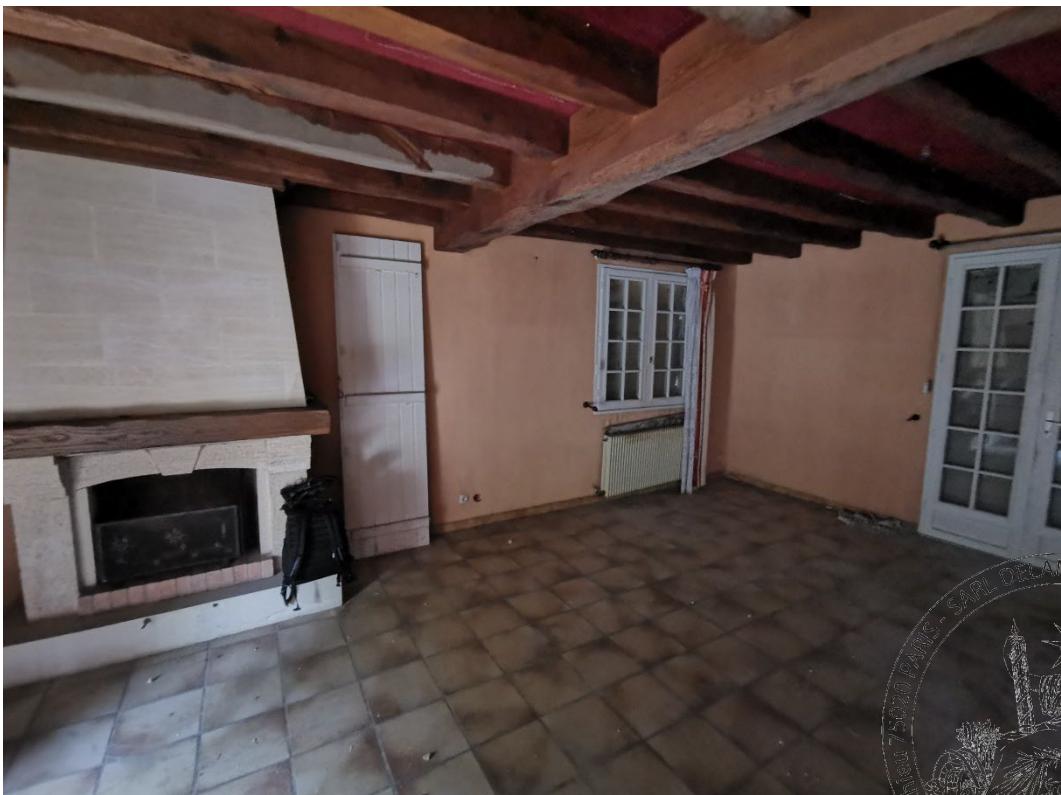
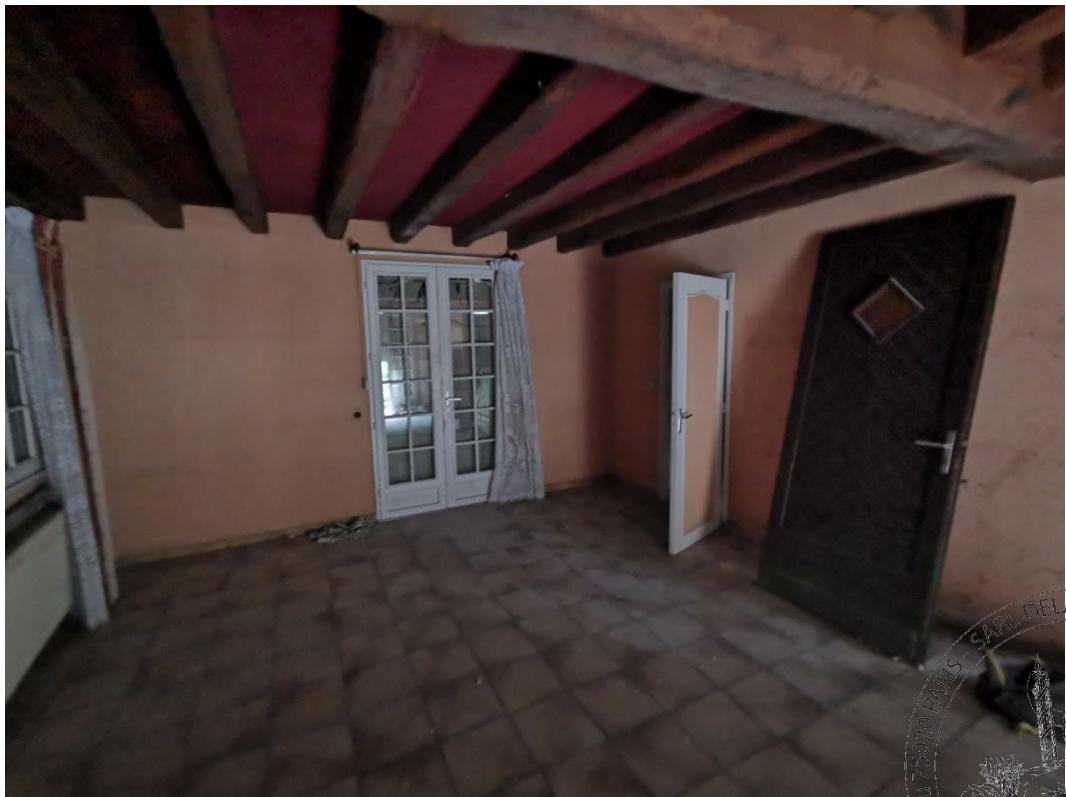
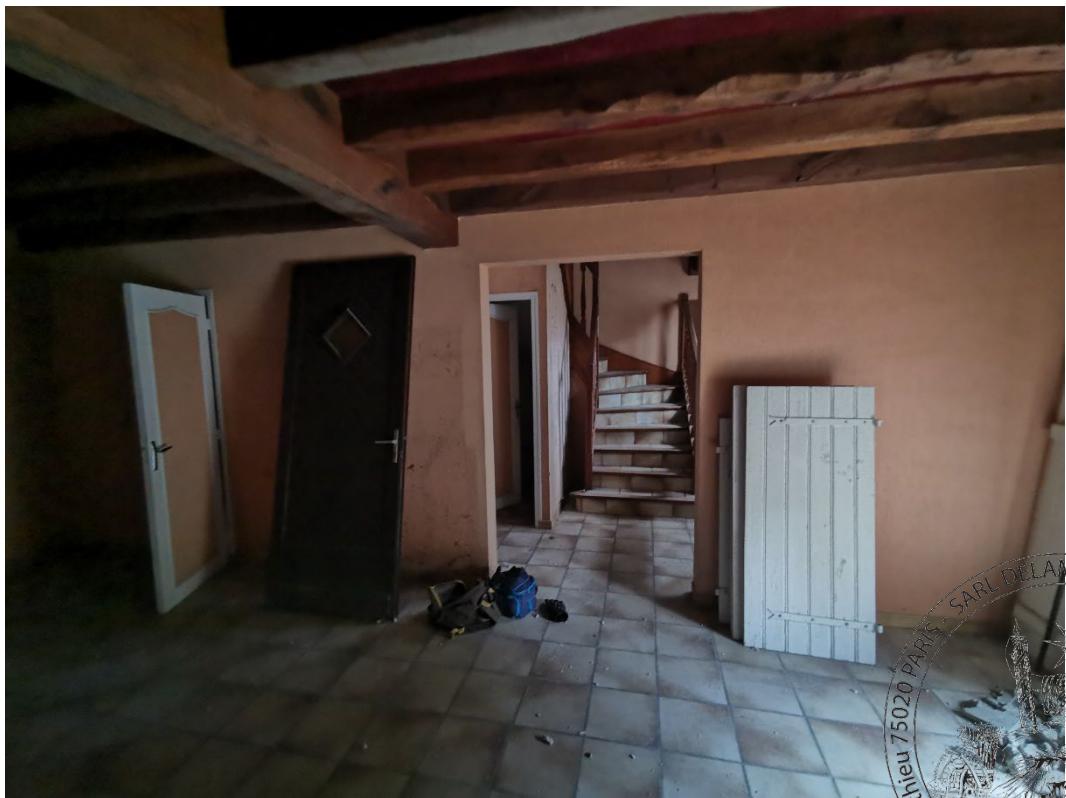
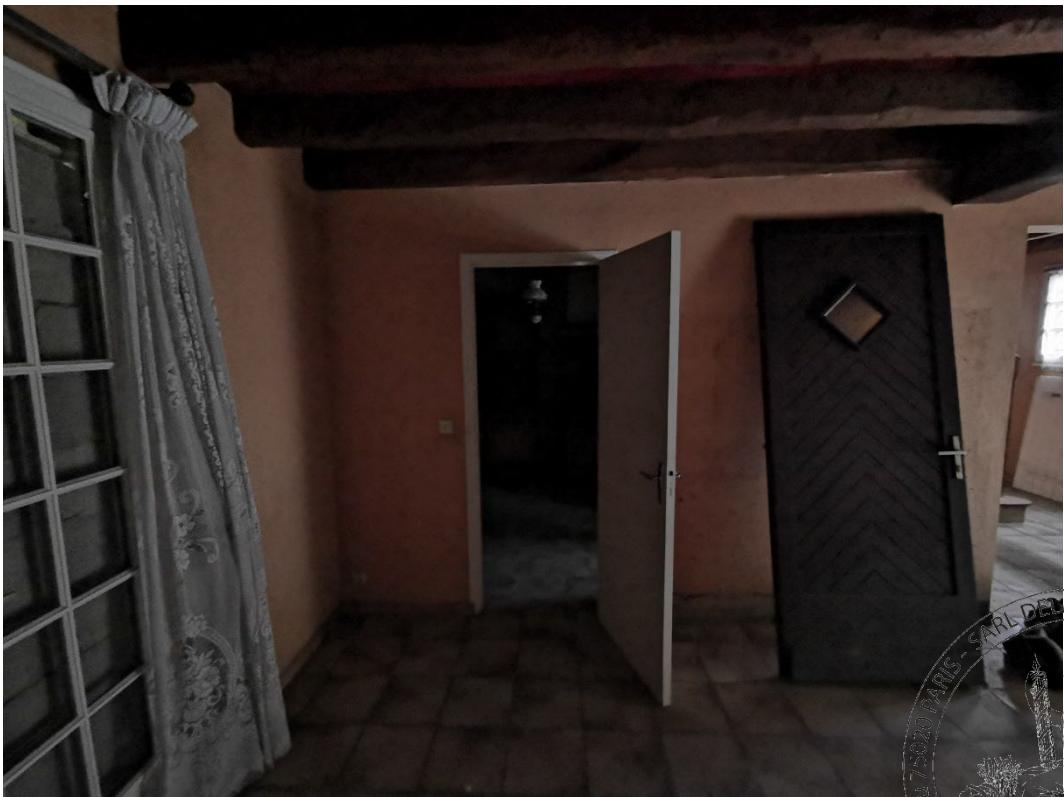
Le papier peint est hors d'usage, le sol en carrelage est à l'état d'usage, les huisseries et les fenêtres sont hors d'usage, les poutres apparentes au plafond sont à l'état d'usage, je constate la présence de plusieurs fissures entre les poutres. La pièce est pourvue d'une cheminée en bon état (photos n° 27 à 33).

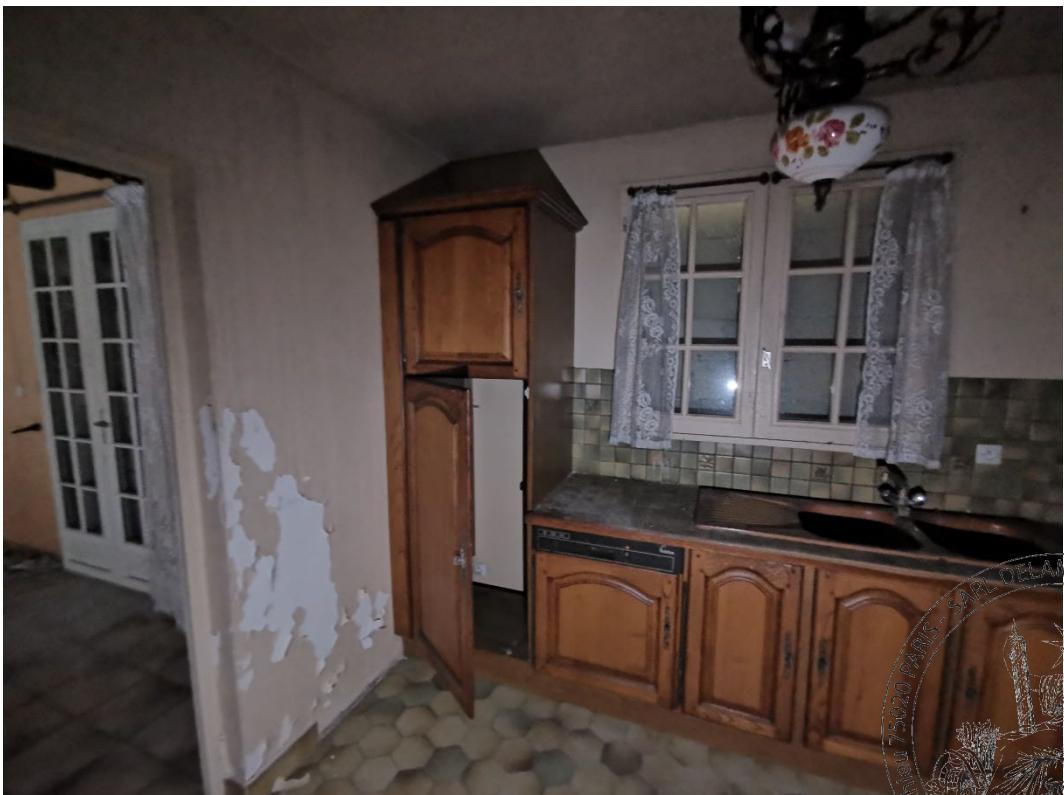
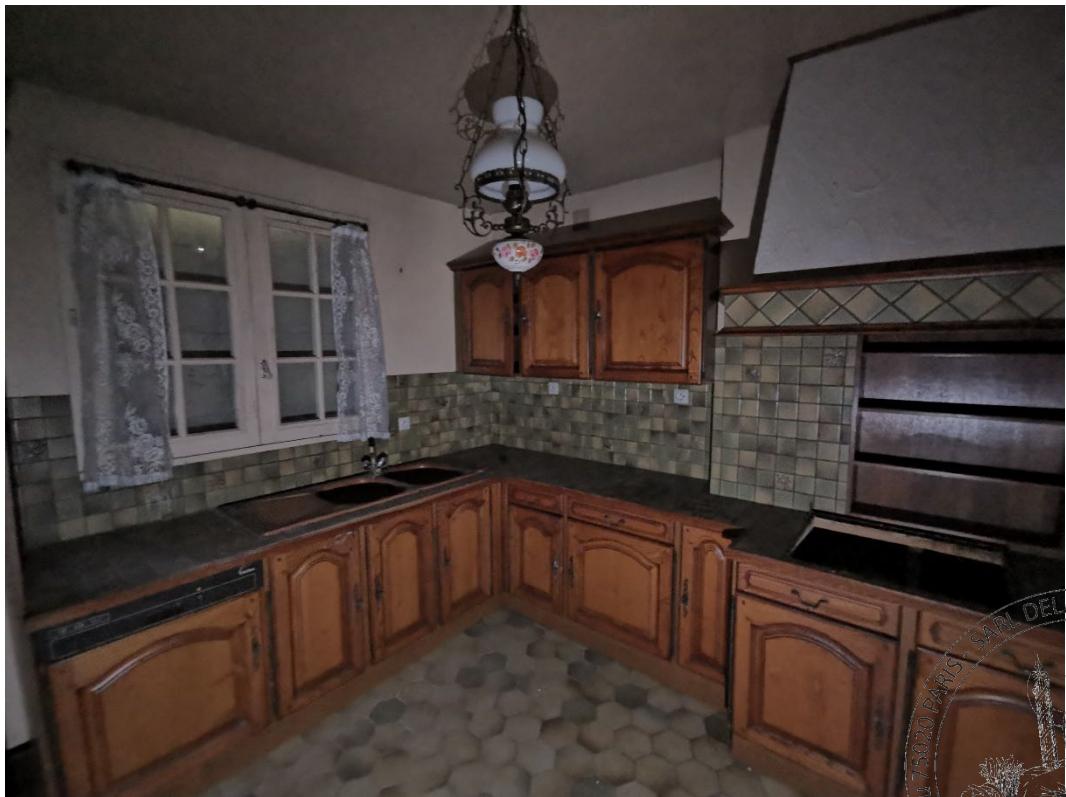
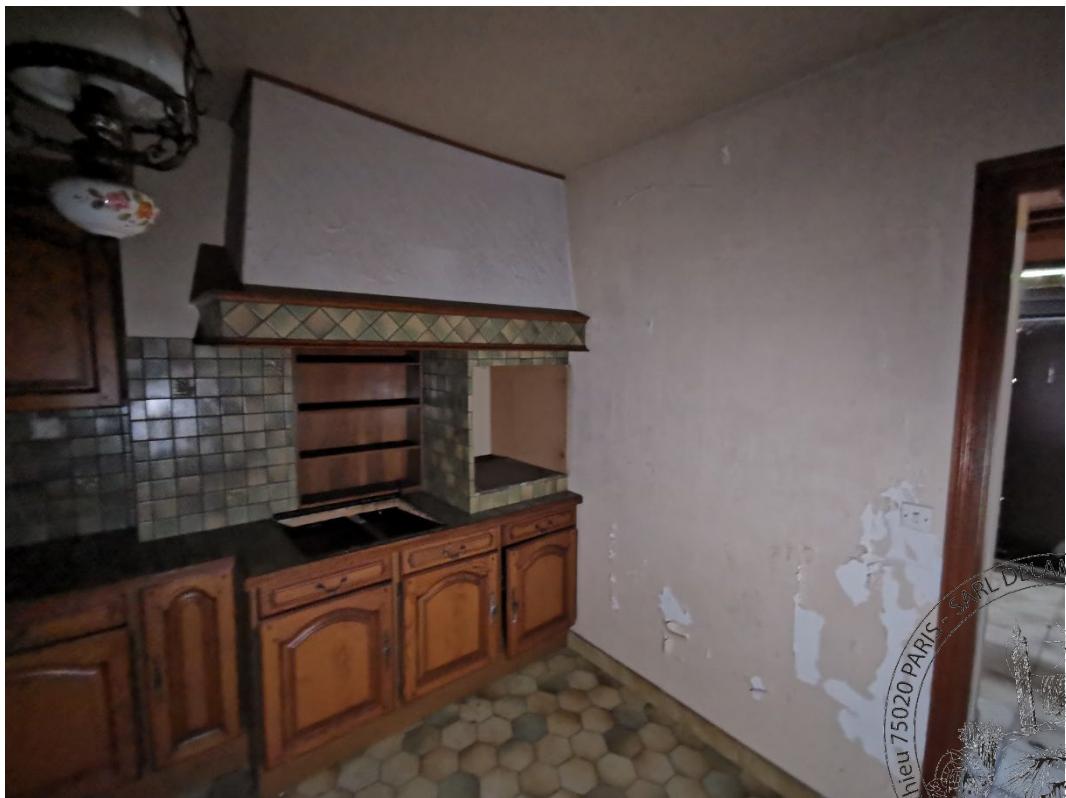
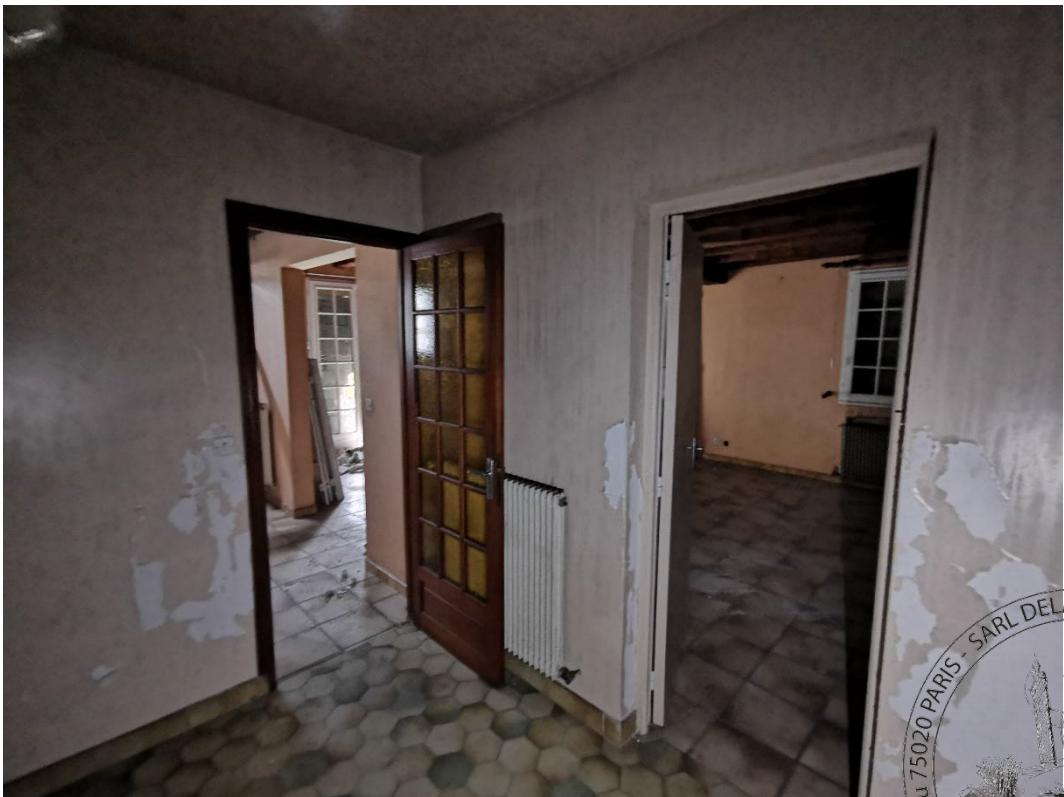
Le carrelage est à l'état d'usage, la peinture des murs et du plafond est hors d'usage, je constate la présence de meubles de cuisine en bois, à l'état d'usage, la faïence du plan de travail est très sale mais à l'état d'usage, de même que celle de la crédence (photos n° 34 à 37).

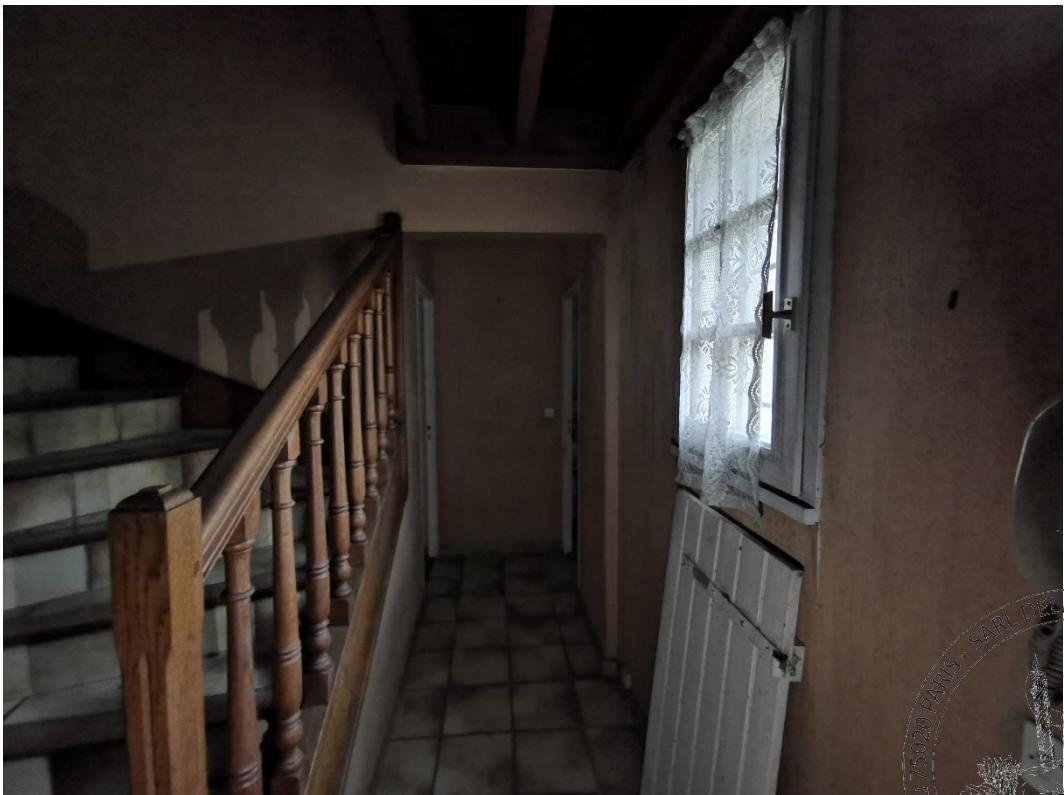
Photo n° 39

Le papier peint est hors d'usage, les poutres apparentes de la mezzanine sont en bon état, le sol en carrelage est en bon état (photo n° 39).
