PROCES VERBAL DE DESCRIPTION

Me suis ce jour rendu 34 Chemin de la Voirie des Trèfles 93270 SEVRAN, afin de dresser un procès-verbal de description de l'ensemble immobilier cadastré section BM numéro 74 ;

Il s'agit d'une maison individuelle située 34 chemin de la Voirie des Trèfles à SEVRAN (Seine-Saint-Denis-93270), cadastrée section BM n° 74 pour une contenance de 5 ares 73 centiares.

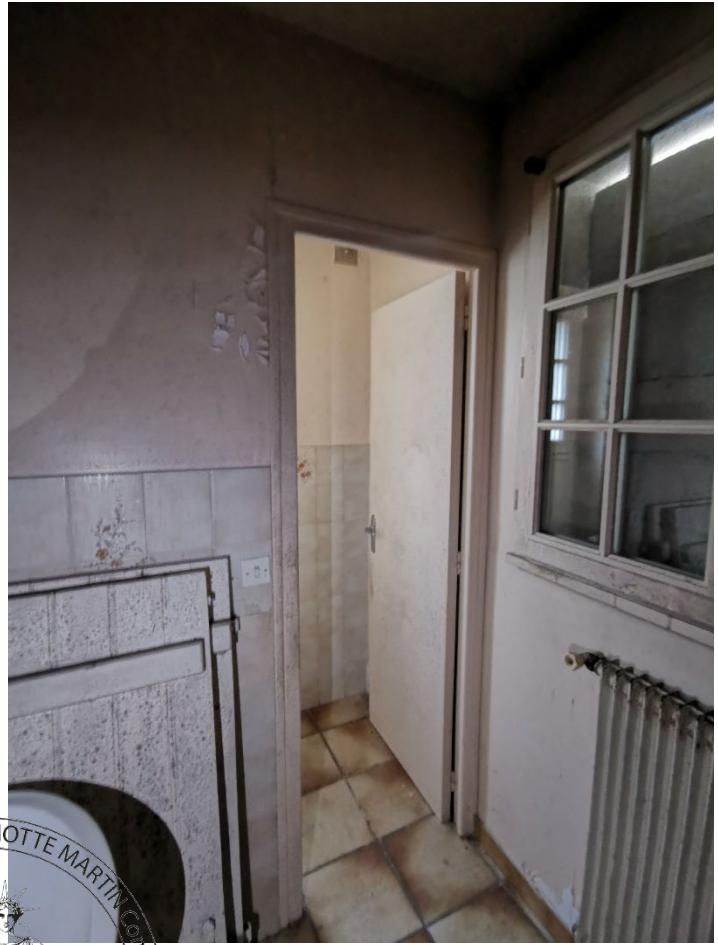
La peinture des murs et du plafond est hors d'usage, la faïence autour du lavabo est à l'état d'usage, le carrelage au sol est à l'état d'usage. La pièce est pourvu de deux placards avec portes en bois, la peinture de l'ensemble est hors d'usage (photos n° 48 à 50).

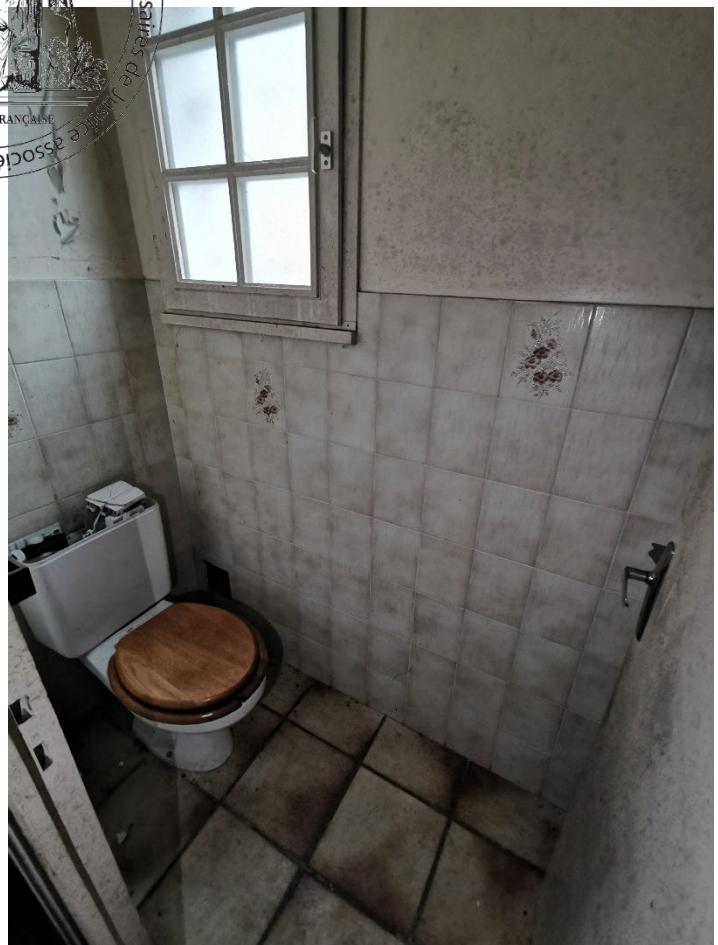
La peinture des murs et du plafond est hors d'usage, la faïence est à l'état d'usage, le sol en carrelage est à l'état d'usage, le toilette est hors d'usage (photos n° 51 et 52).

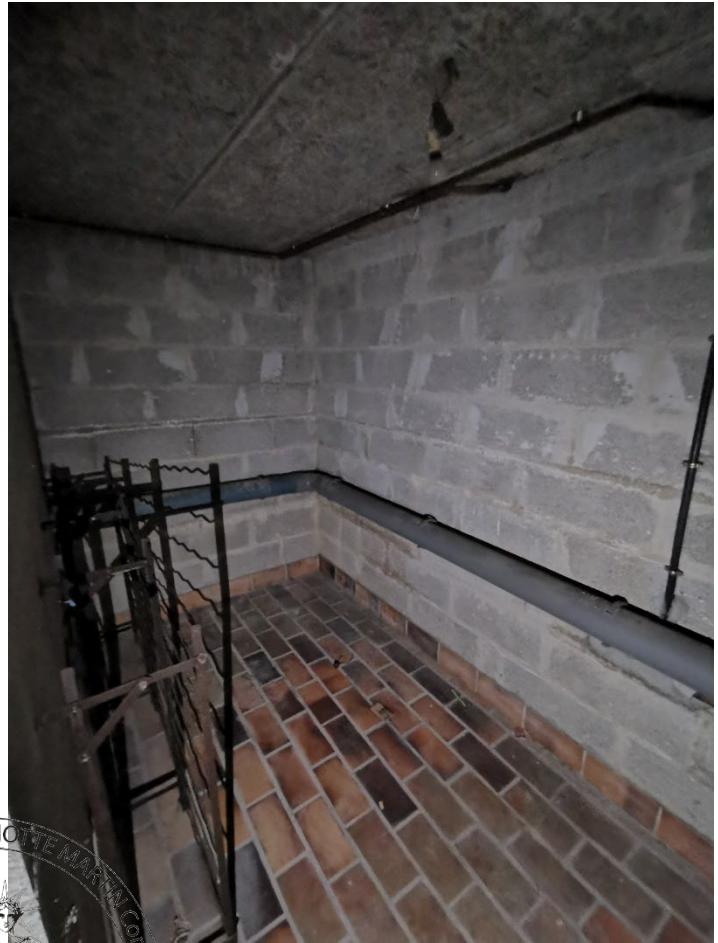
Sur la droite en longeant le couloir (photo n° 59) se trouve une petite pièce munie de râteliers à bouteilles (photos n° 61 à 63) intitulée « cave » sur le schéma du géomètre-expert.

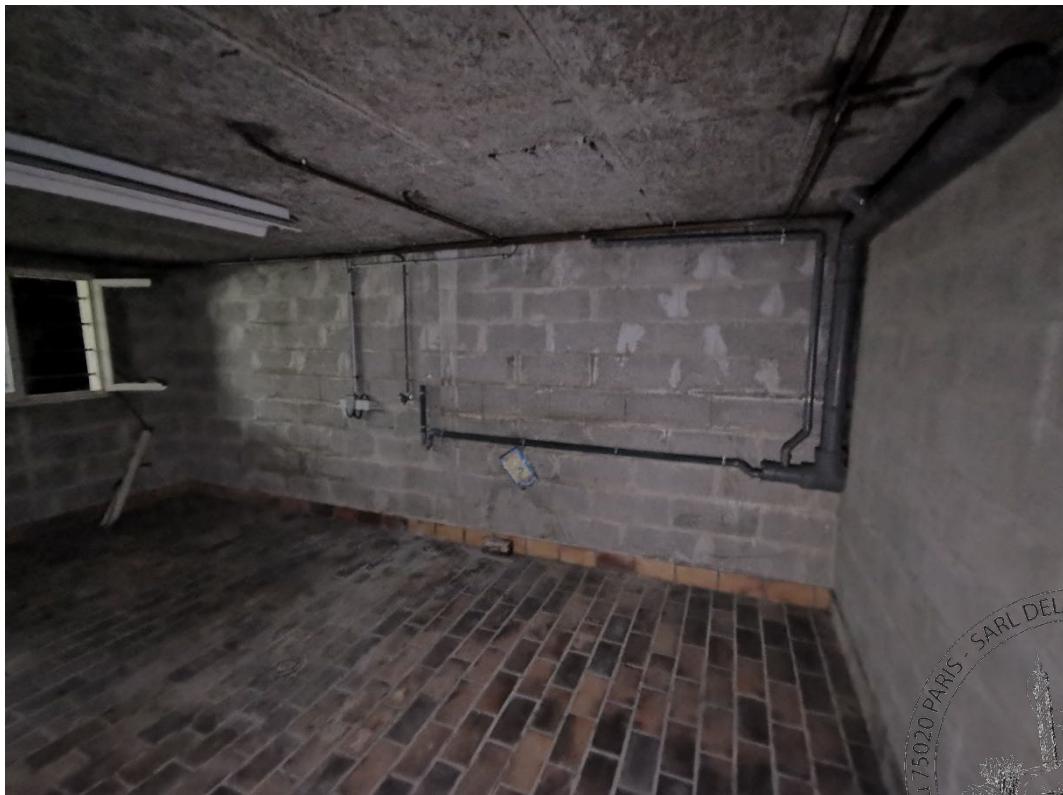
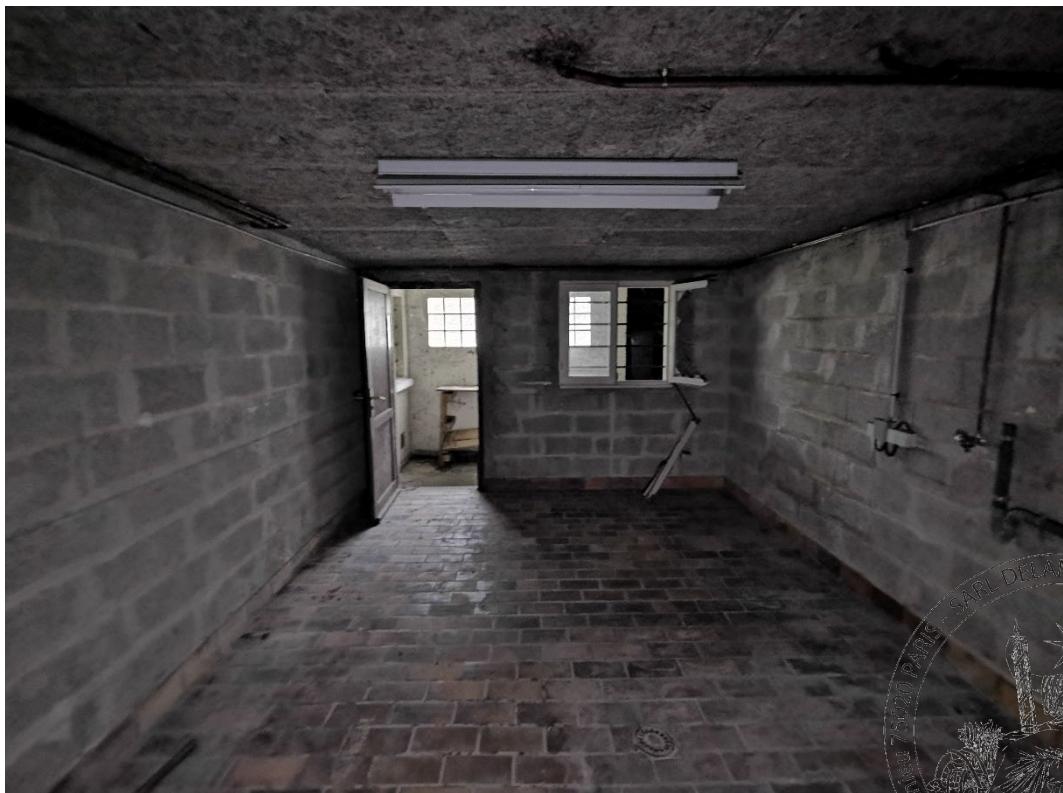
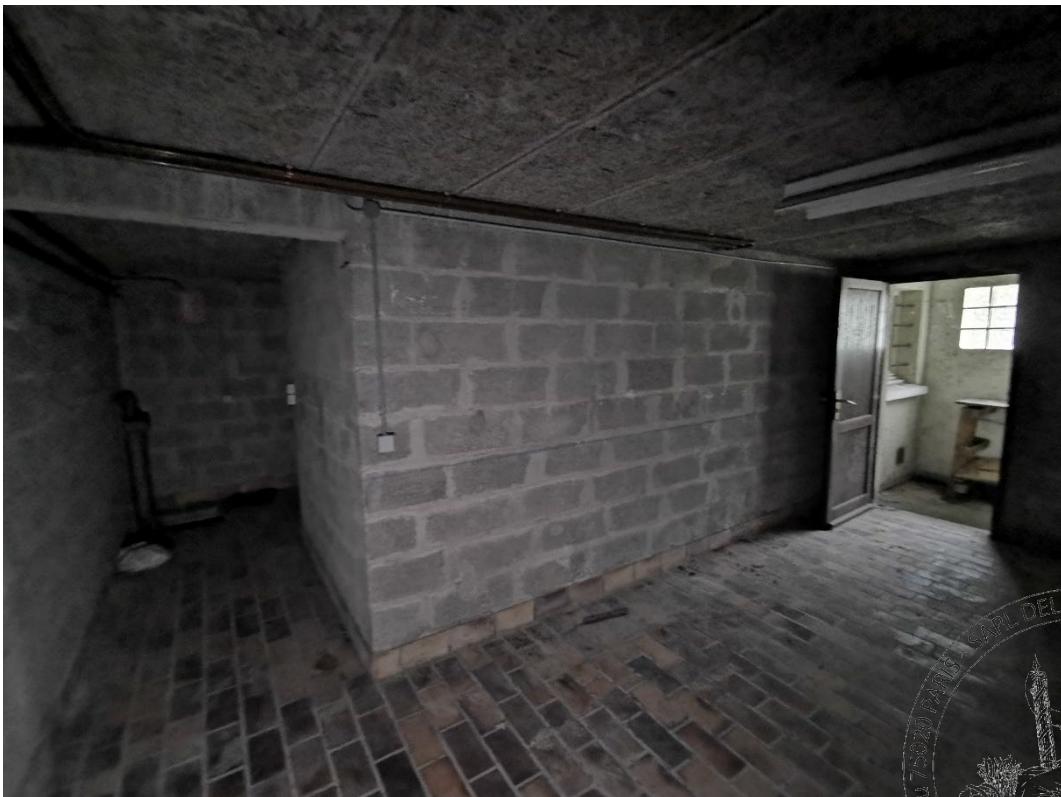
Avant le couloir menant au garage se trouve une grande pièce dont le sol en carrelage est à l'état d'usage, les murs en parpaings à l'état brut, la pièce est munie de prises de courants et d'une évacuation en pvc permettant l'installation d'un lave-linge (photos n° 64 à 66) (« pièce 4 » sur le schéma du géomètre-expert).

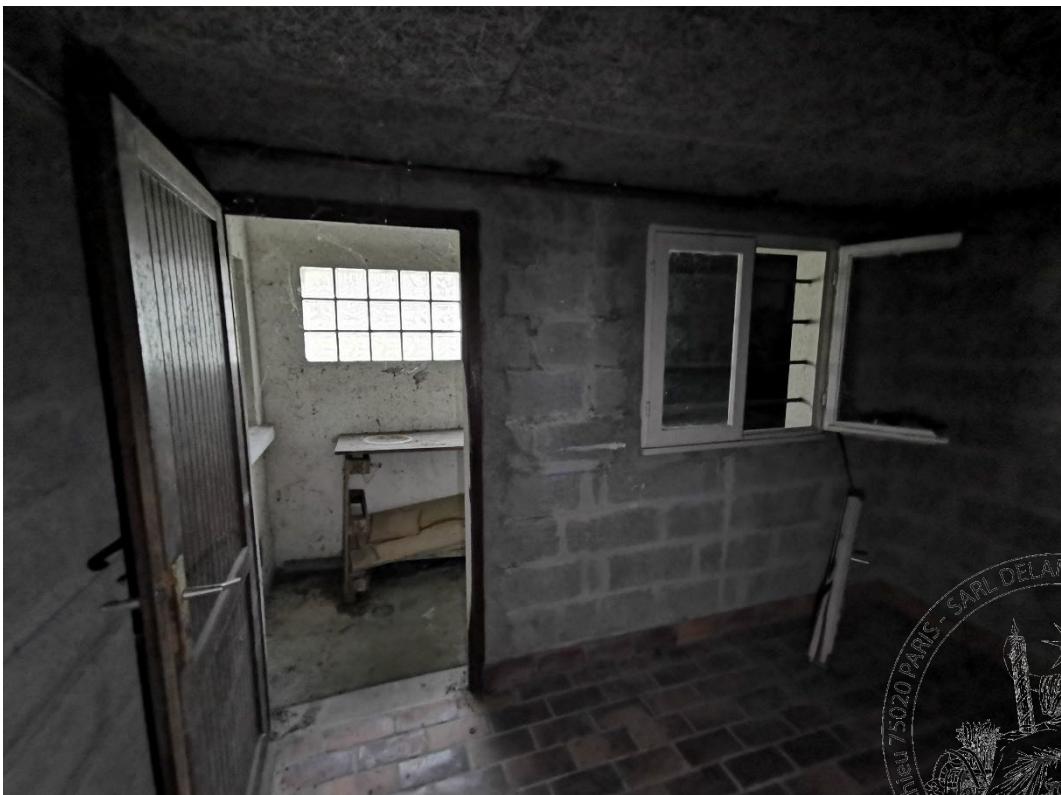
Photo n° 67

Le couloir menant au garage, les murs sont en crépis, sale, le couloir est éclairé par des carreaux de verre à l'état d'usage (photos n° 67 à 71).

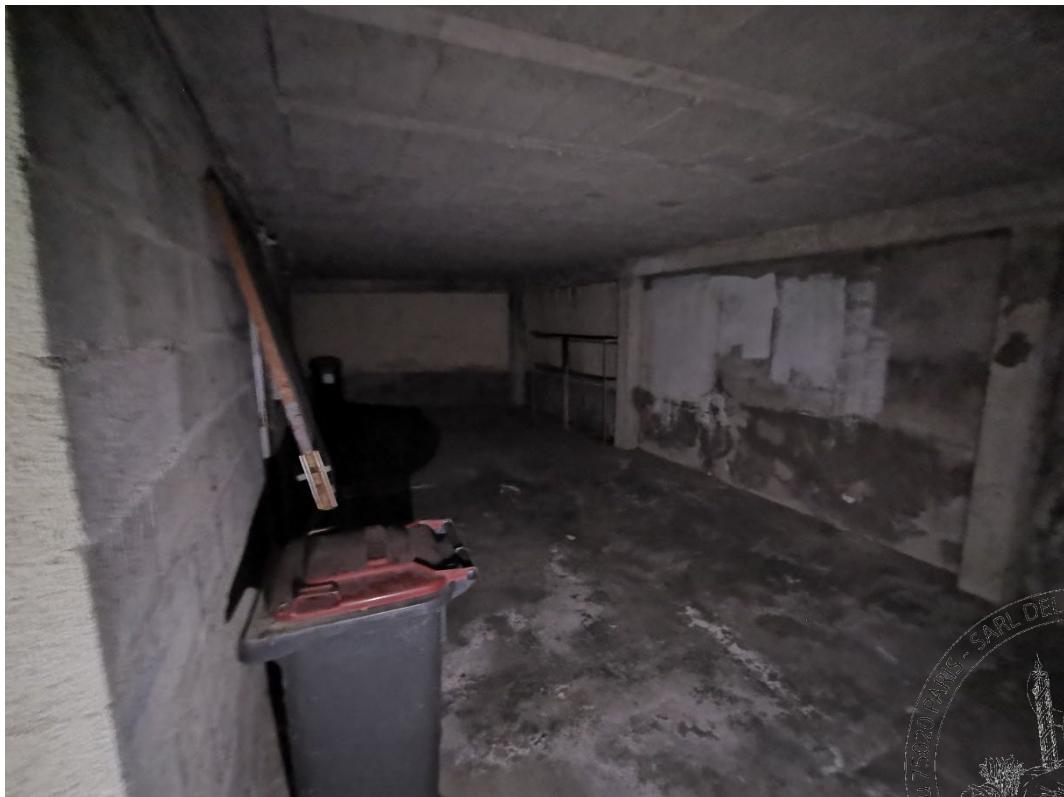
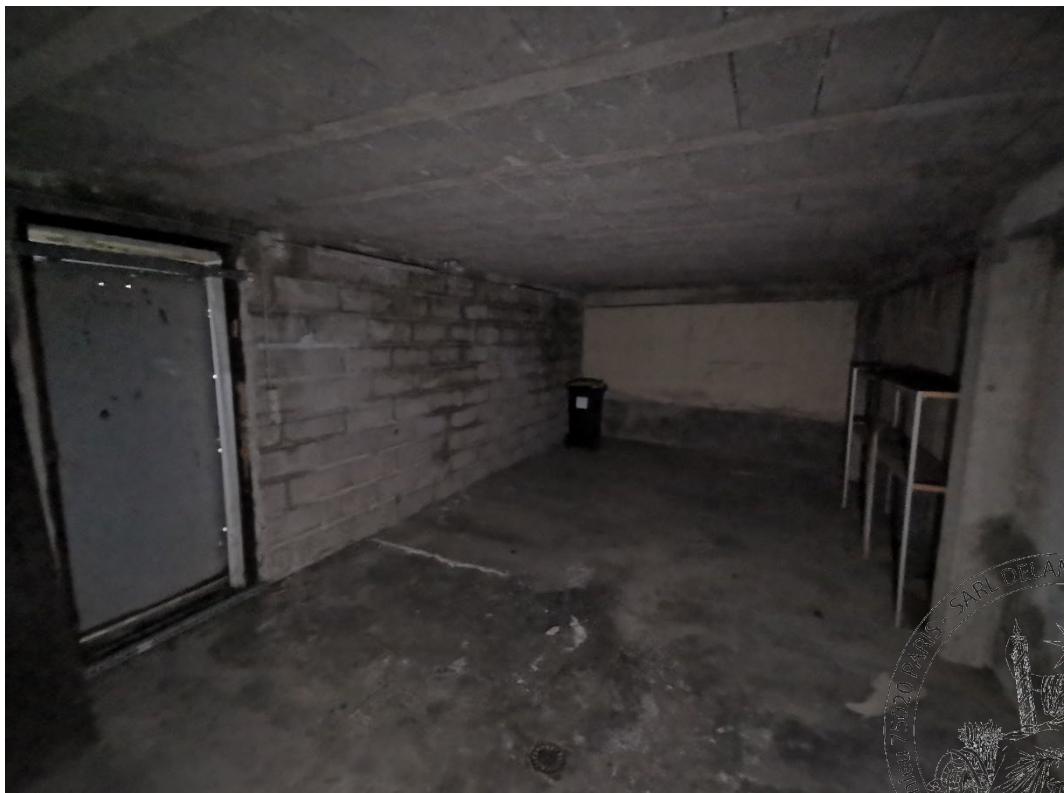
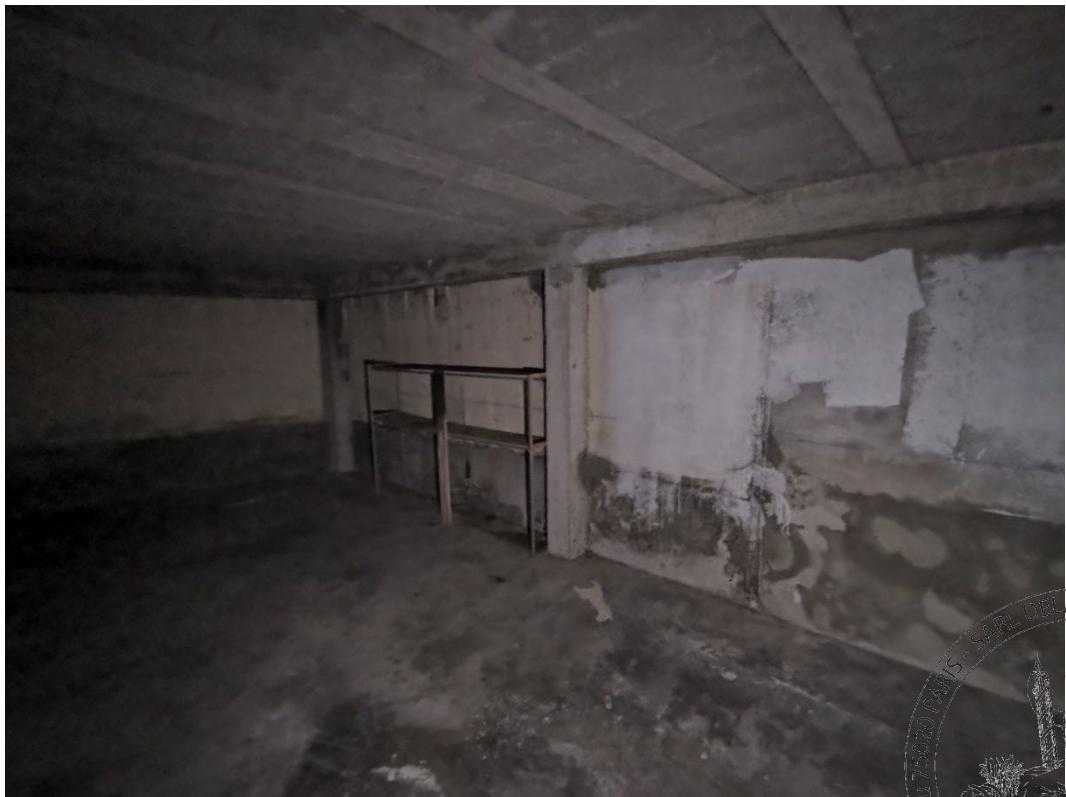
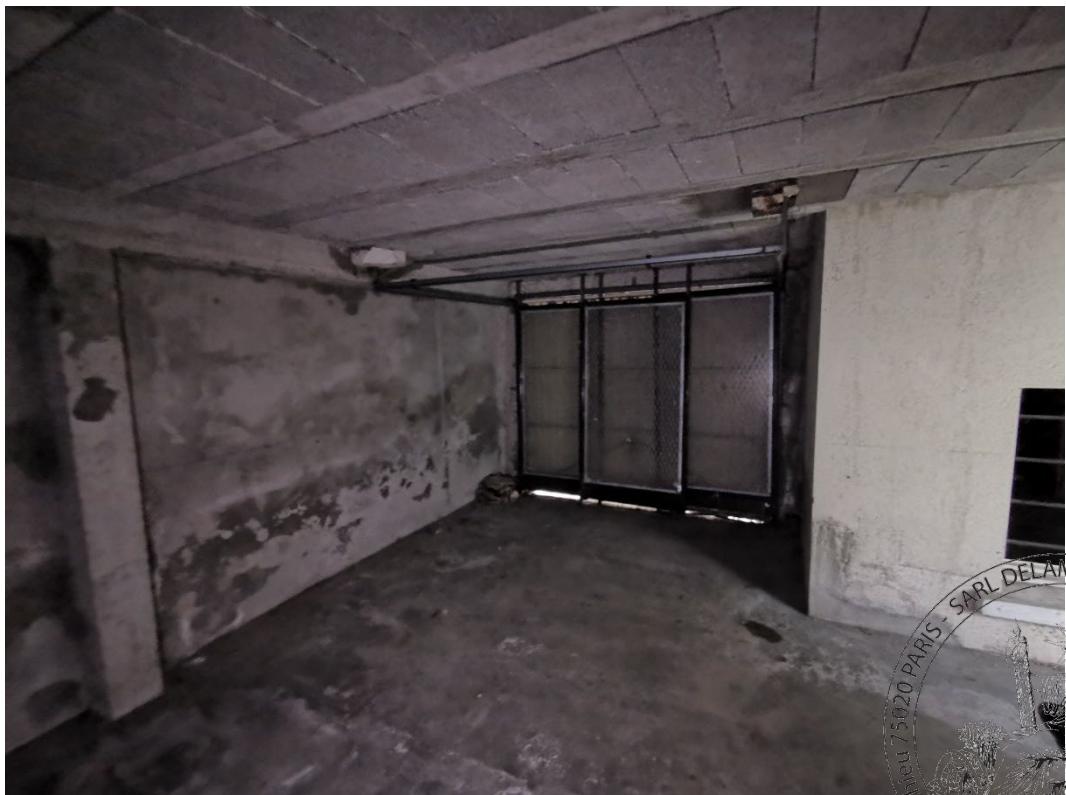
Le garage peut accueillir deux véhicules, les murs, le plafond et le sol sont à l'état brut, la porte du garage est munie d'un dispositif anti-squat de même que la porte menant au jardin (photos n° 71 à 75).

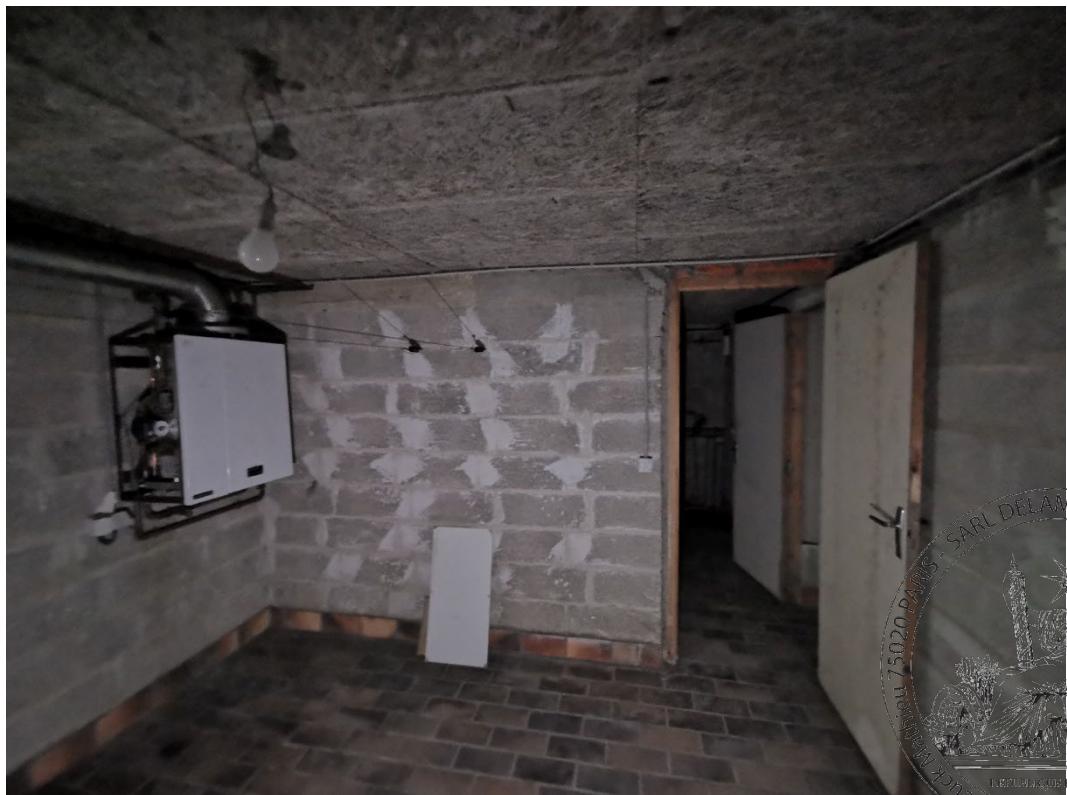
Photo n° 81

En me dirigeant vers la droite en bas de l'escalier, je constate la présence d'un dégagement sous l'escalier (photo n° 76). S'en suit une petite pièce laquelle comporte le tableau électrique et la chaudière. Le sol en carrelage est à l'état d'usage et est muni d'un siphon (photos n° 77 à 81) (« pièce 3 » sur le schéma du géomètre-expert).

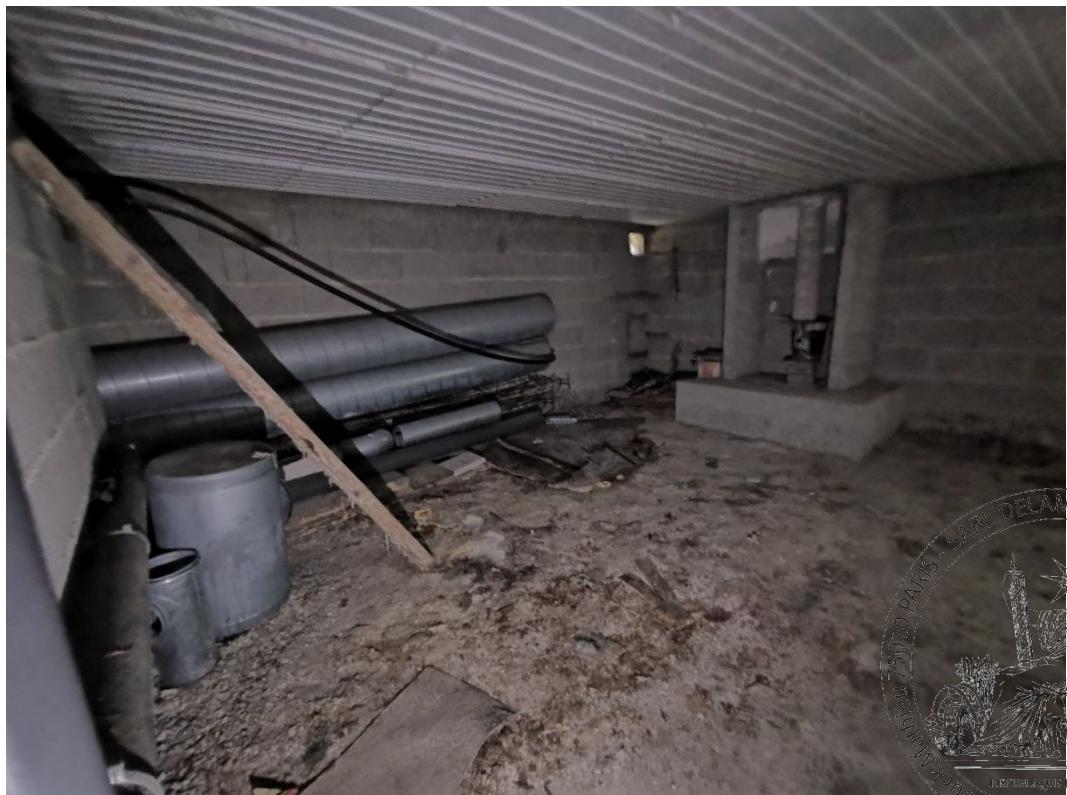
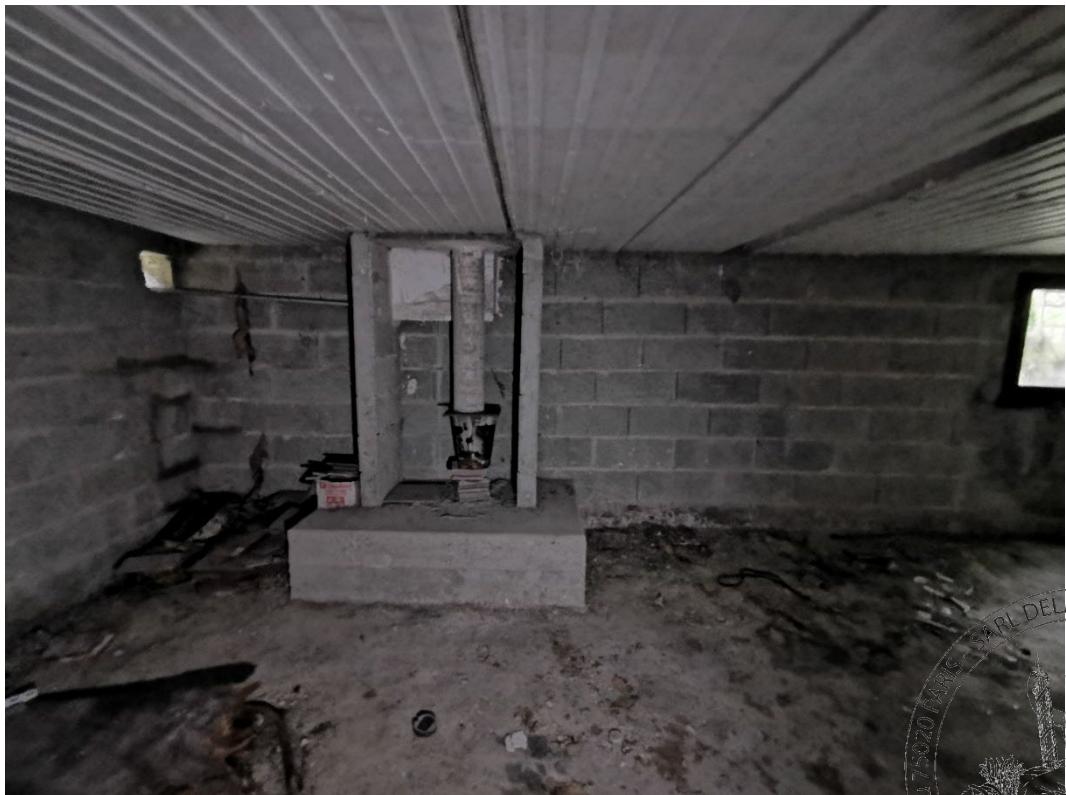
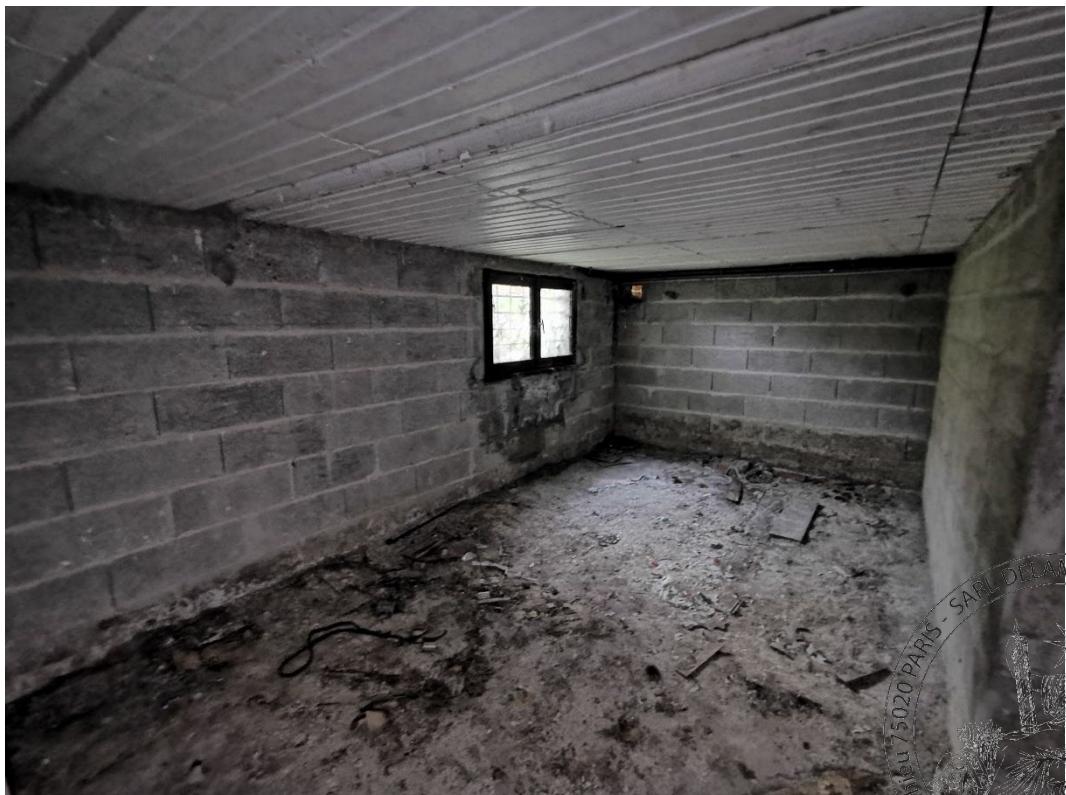
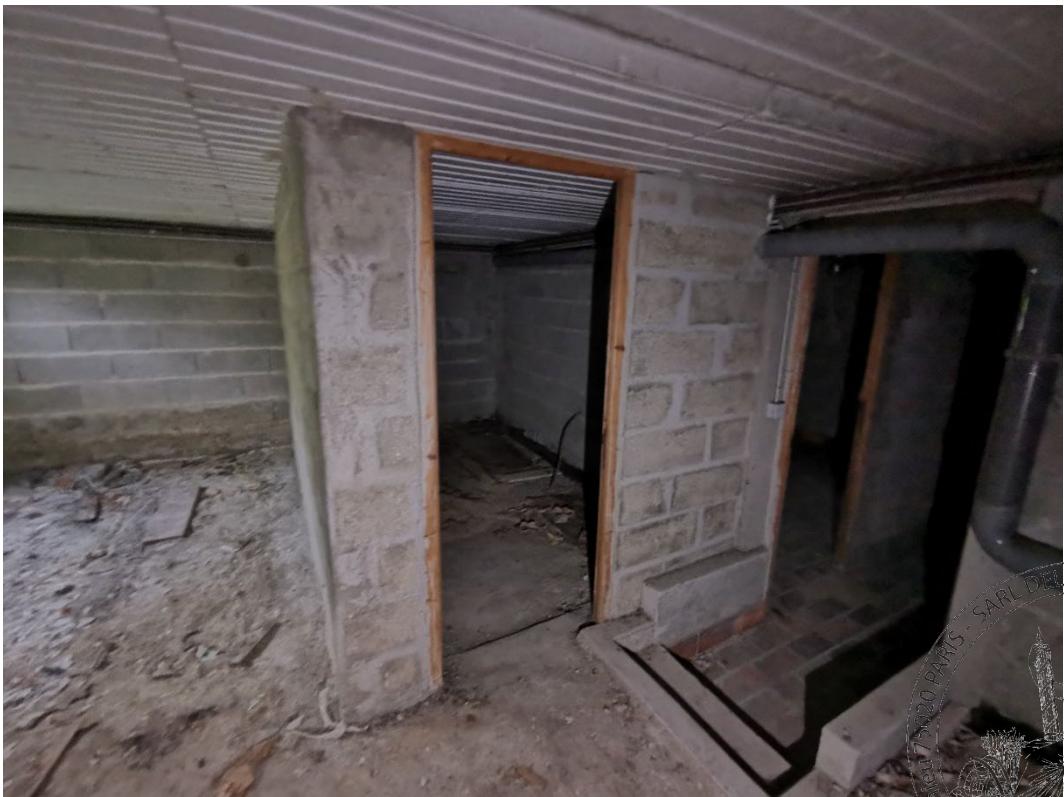
Attenant à cette pièce se trouve une plus grande pièce et une petite dont les murs en parpaings sont à l'état brut, le plafond est recouvert de polystyrène et le sol est en terre battue (photos n° 82 à 87) (« pièce 1 » et « pièce 2 » sur le schéma du géomètre-expert).

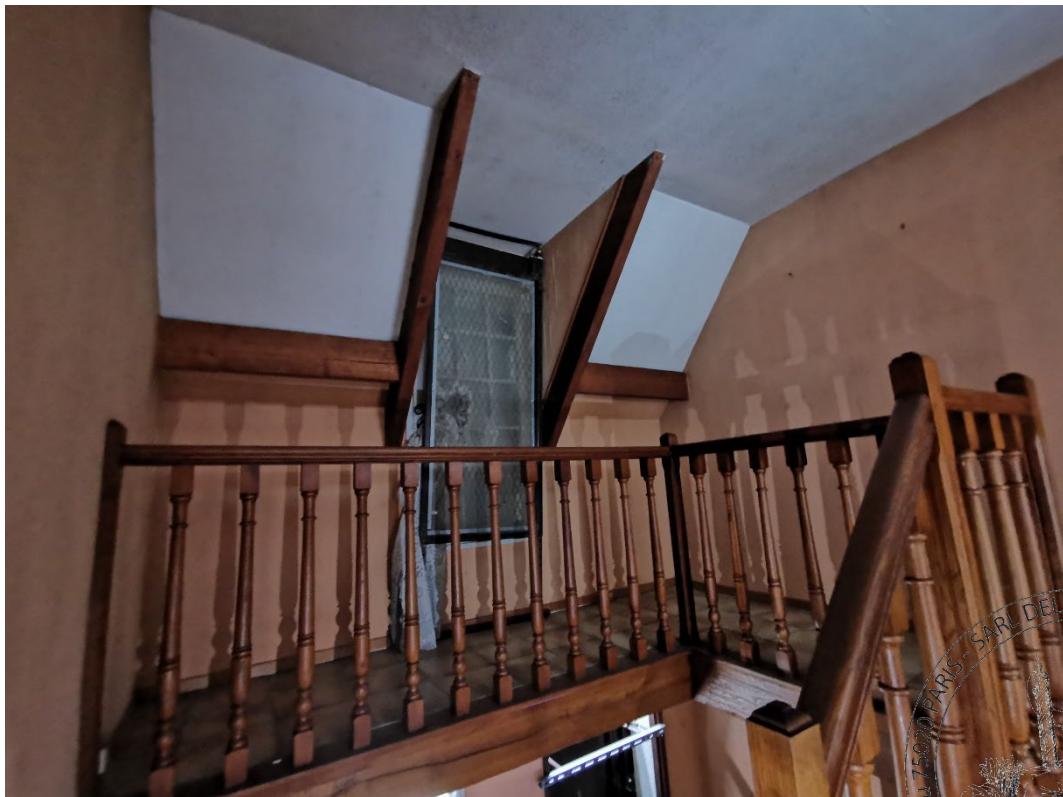
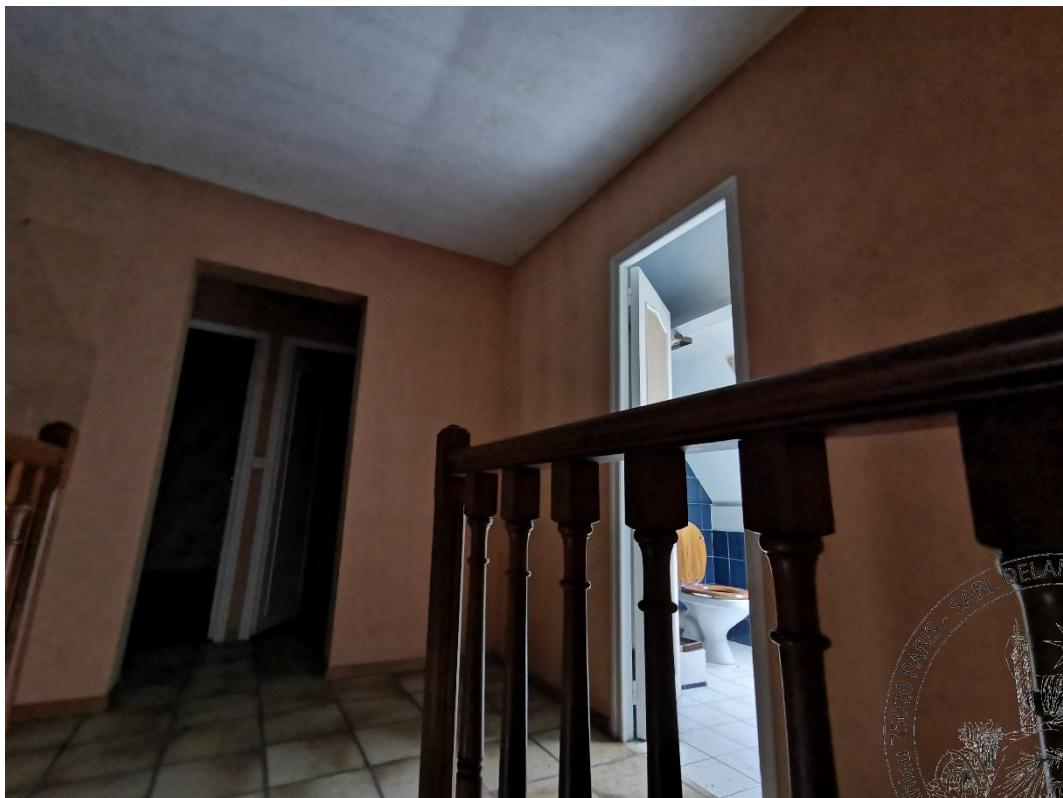
Les rambardes en bois sont à l'état d'usage, les marches en carrelage dont le nez est recouvert de bois sont à l'état d'usage, les plinthes en bois sont à l'état d'usage, le papier peint de la cage d'escalier est hors d'usage (photos n° 88 à 93).

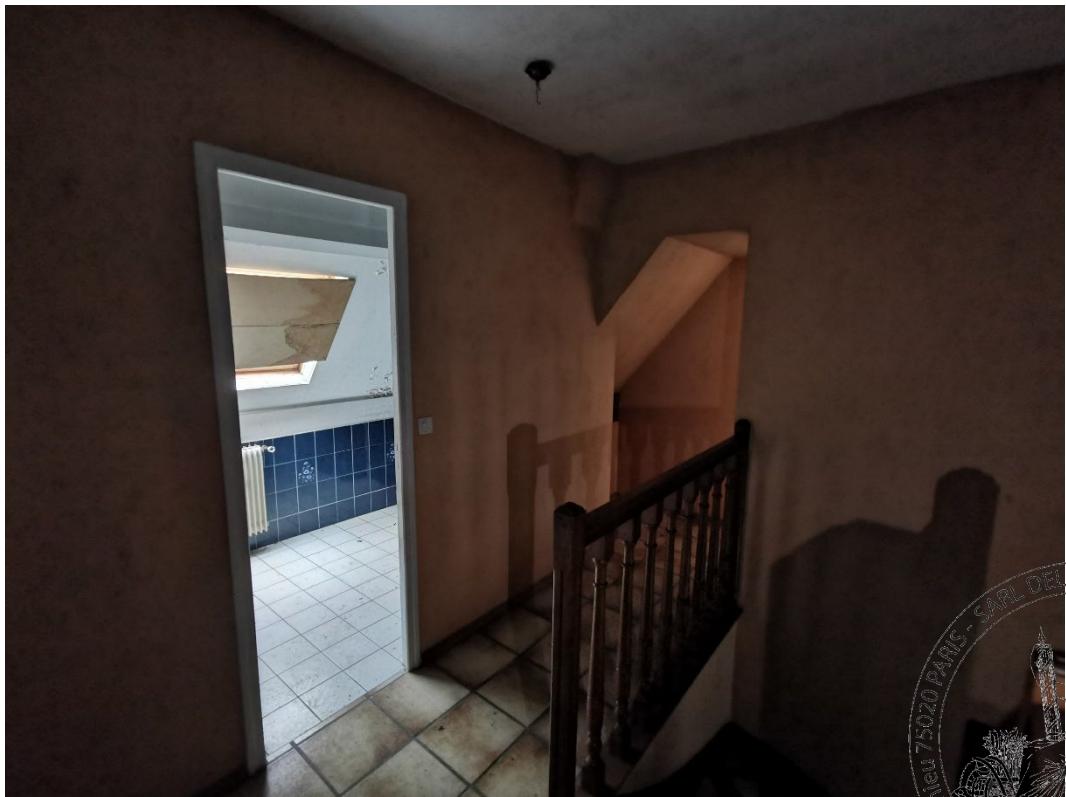
Photo n° 94

Le sol est en carrelage à l'état d'usage, les murs sont recouvert de papier peint hors d'usage et la peinture du plafond est hors d'usage (photos n° 94 et 95).

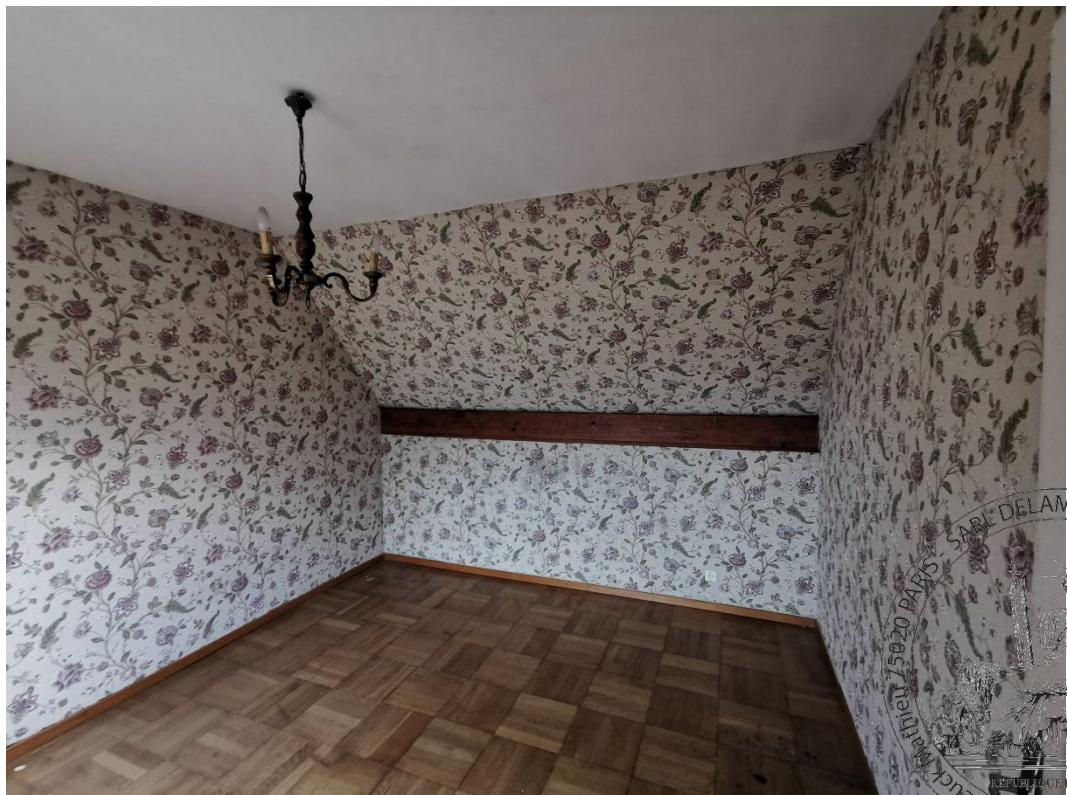
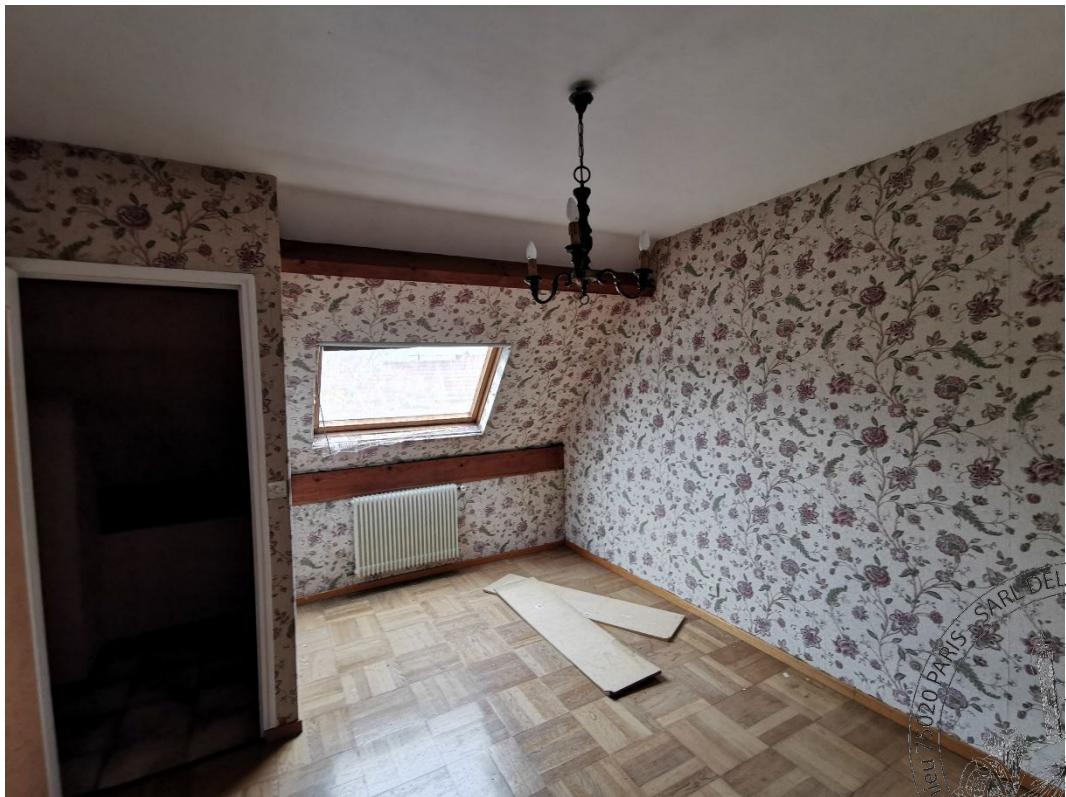
La chambre est pourvue d'un velux hors d'usage, le papier peint est défraîchi, la peinture du plafond est à l'état d'usage, le sol en parquet, est à l'état d'usage, le radiateur présente des traces de rouilles sur le dessus (photos n° 96 à 98).

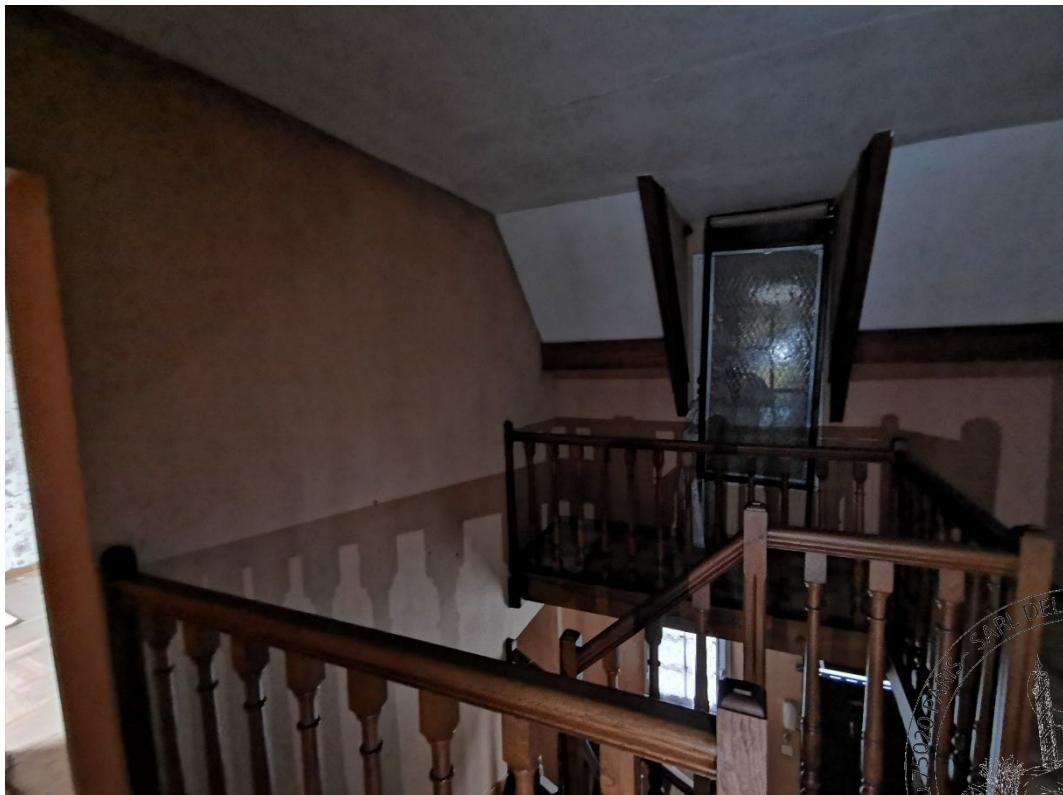
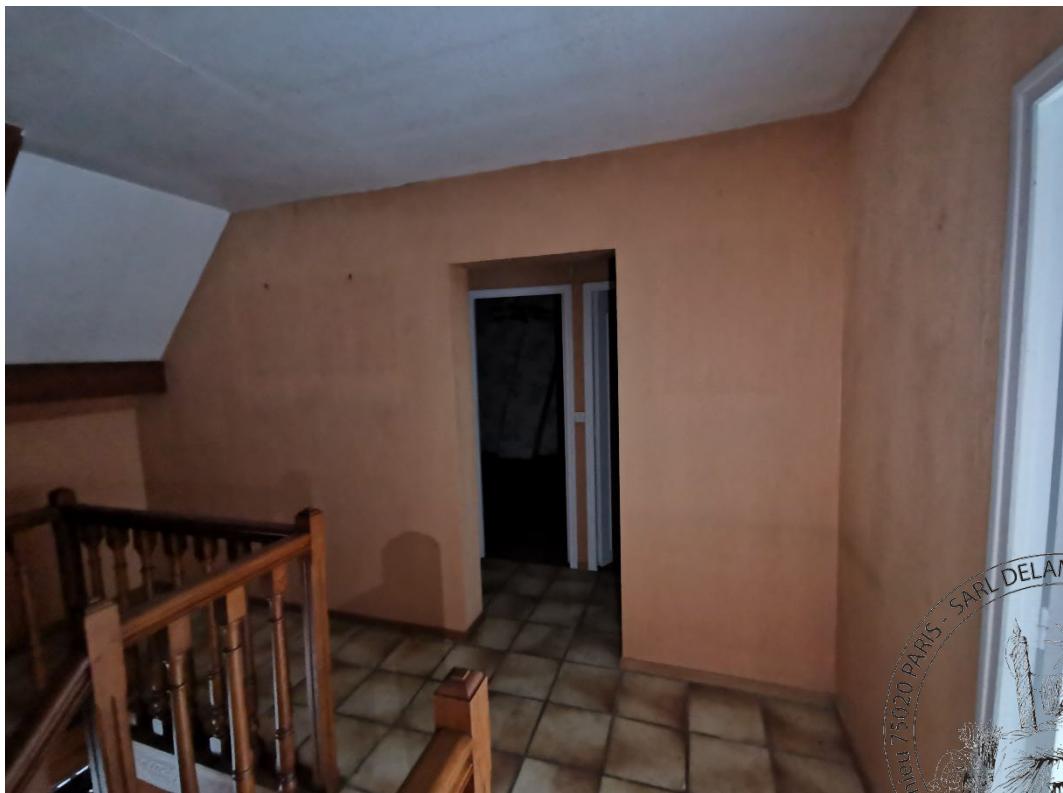
Les balustrades en bois sont en bon état, la fenêtre en chien assis est pourvue d'un dispositif anti-squat ne me permettant pas de constater son état, le carrelage est à l'état d'usage, le papier peint des murs est hors d'usage, la peinture du plafond est à l'état d'usage, les poutres apparentes sont en bon état, (photos n° 103 et 104).

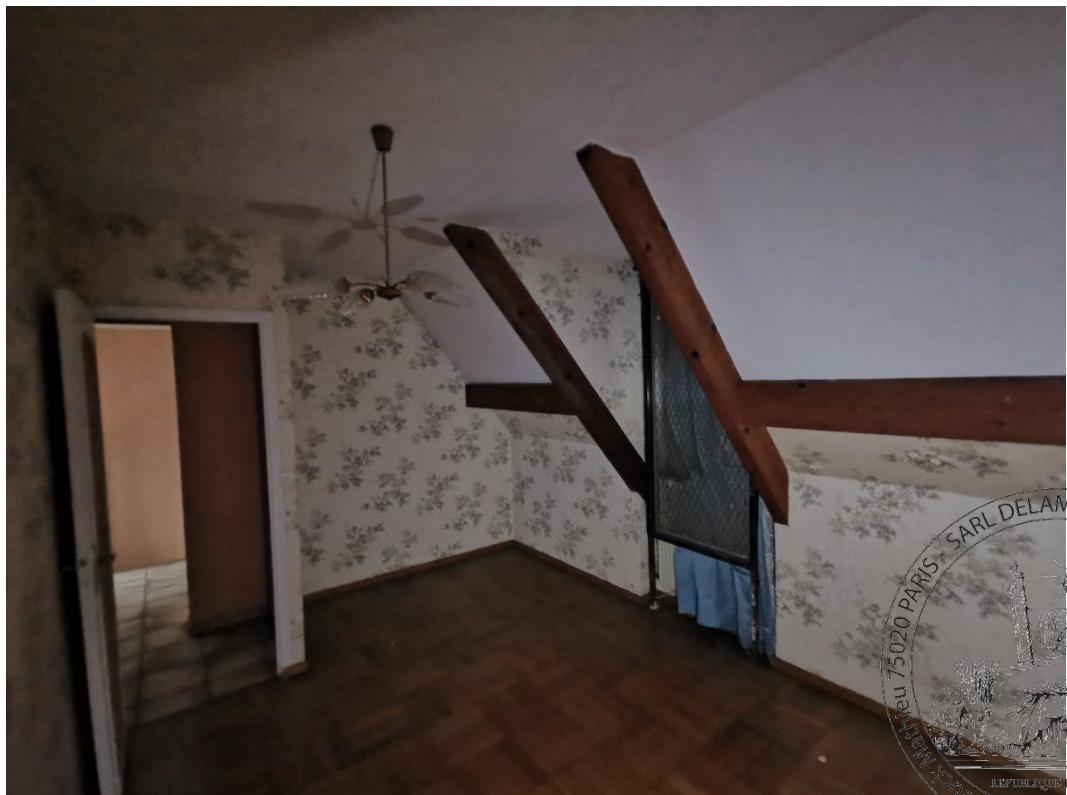
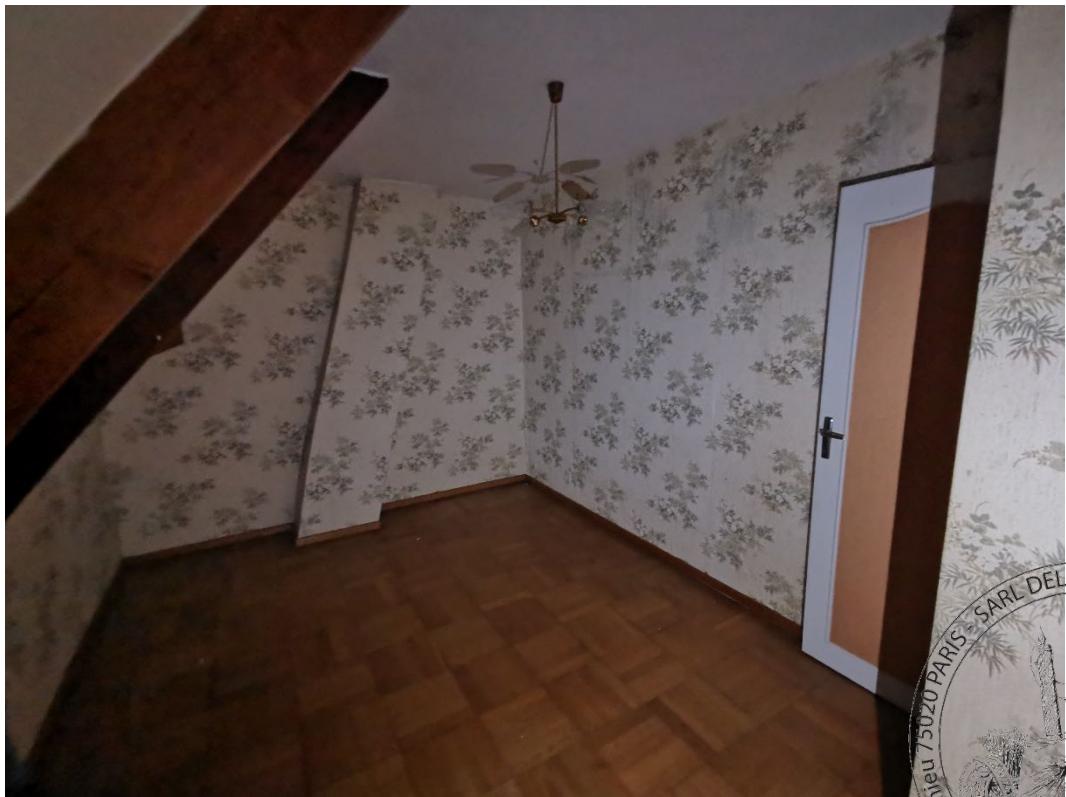
La fenêtre en chien assis est pourvue d'un dispositif anti-squat ne me permettant pas de constater son état, ni celui du radiateur, les poutres apparentes sont en bon état, le papier peint des murs est hors d'usage, la peinture du plafond est hors d'usage, au sol le parquet est à l'état d'usage (photos n° 106 et 107).
