PROCES VERBAL DE DESCRIPTION

Me suis ce jour rendu 34 Chemin de la Voirie des Trèfles 93270 SEVRAN, afin de dresser un procès-verbal de description de l'ensemble immobilier cadastré section BM numéro 74 ;

Il s'agit d'une maison individuelle située 34 chemin de la Voirie des Trèfles à SEVRAN (Seine-Saint-Denis-93270), cadastrée section BM n° 74 pour une contenance de 5 ares 73 centiares.

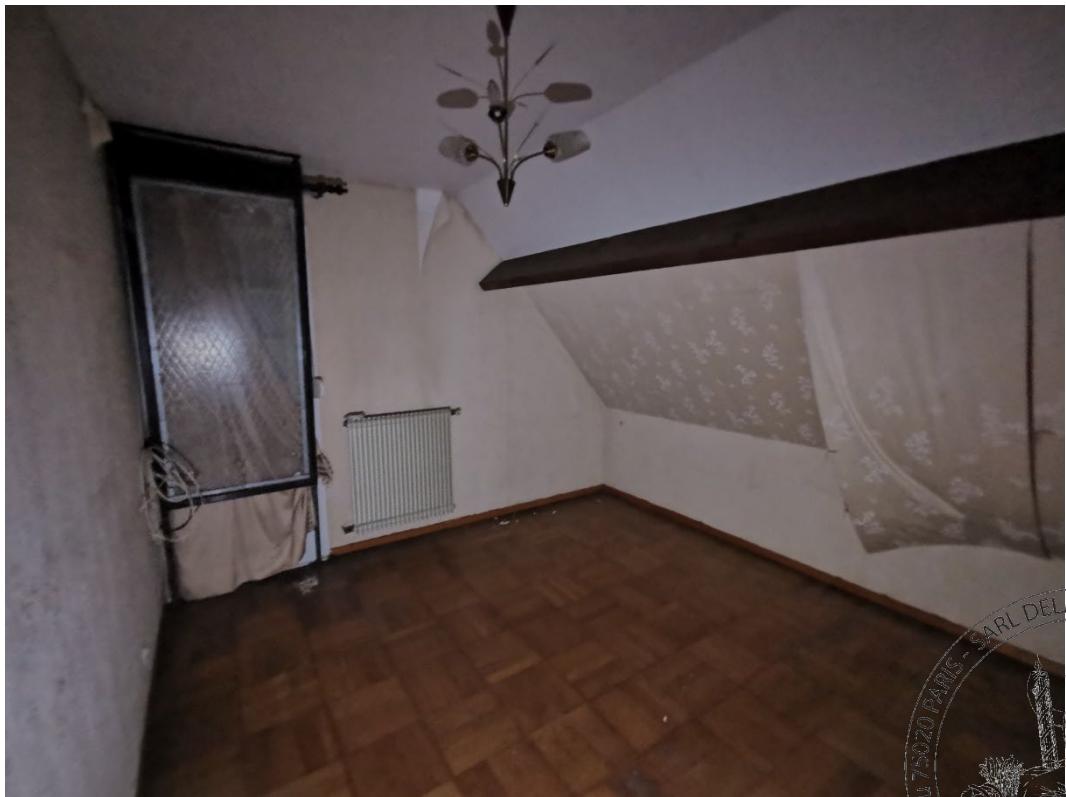
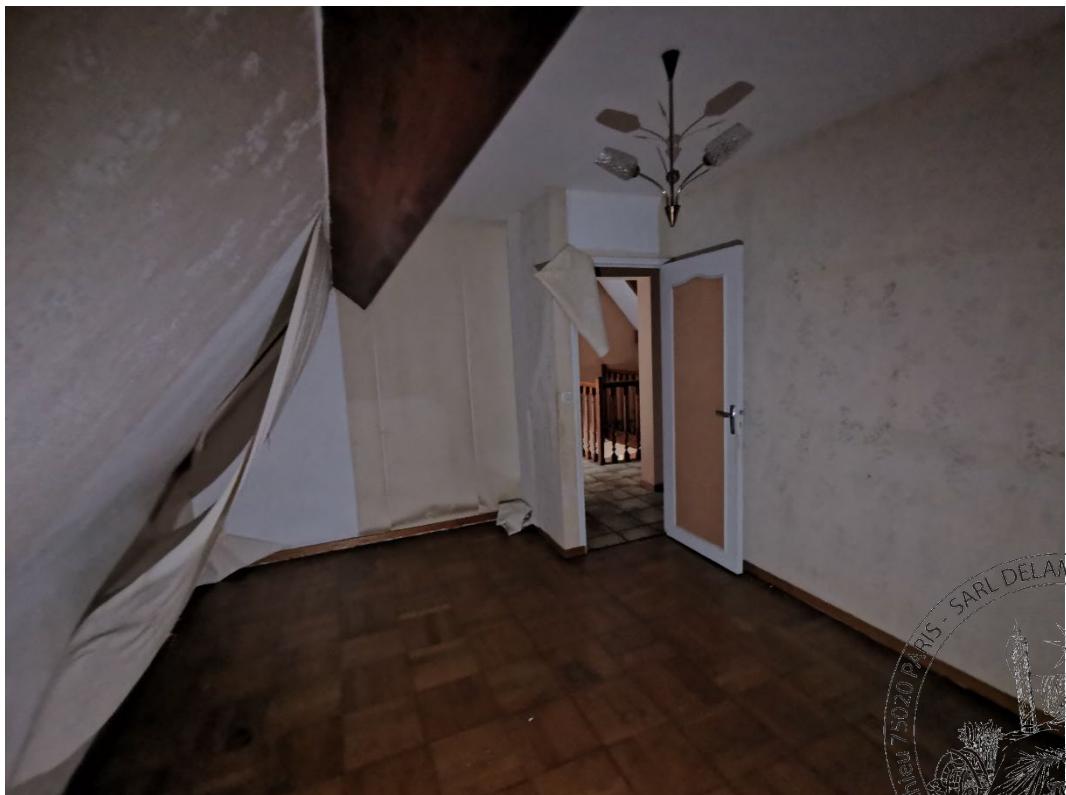
Le papier peint est hors d'usage, la peinture du plafond est hors d'usage, la poutre apparente est en bon état, la fenêtre est munie d'un dispositif anti-squat ne me permettant pas de constater son état, le radiateur est à l'état d'usage, le parquet est à l'état d'usage mais présente d'importantes rayures au milieu de la pièce (photos n° 109 et 110).
