PROVENCE DIAG'EXPERT

Résumé de l'expertise n° 25GOG/2606-0335

Adresse : **99, avenue de la Vallée des Baux**

Commune : **13520 MAUSSANE LES ALPILLES**

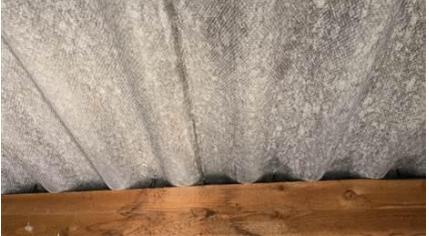
Localisation	Identifiant + Description	Justification	Etat de conservation et préconisations	Photo
Annexes - Chaufferie	Identifiant: ZPSO-001 Description: Plaques en fibres-ciment (y compris plaques « sous tuiles ») <u>Liste selon annexe.13-9 du CSP: B</u>	Prélèvement destructif	Matériau non dégradé Résultat EP** Préconisation : Il est recommandé de réaliser une évaluation périodique.

<p>Photo n° PhA001 Localisation : Annexes - Chaufferie Ouvrage : 1 - Couvertures, Toitures, Terrasses et étanchéités - Plaques ondulées et planes Partie d'ouvrage : Plaques en fibres-ciment (y compris plaques « sous tuiles ») Description : Plaques en fibres-ciment (y compris plaques « sous tuiles ») Localisation sur croquis : ZPSO-001</p>

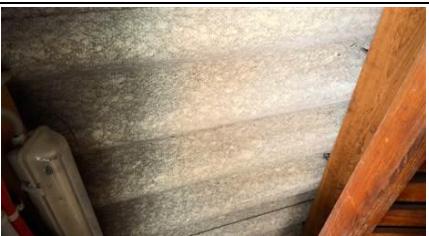
Localisation	Identifiant + Description	Justification	Etat de conservation et préconisations	Photo
Local cuve	Identifiant: ZPSO-002 Description: Plaques en fibres-ciment (y compris plaques « sous tuiles ») <u>Liste selon annexe.13-9 du CSP:</u> B	Prélèvement destructif	Matériau non dégradé Résultat EP** Préconisation : Il est recommandé de réaliser une évaluation périodique.

<p>Photo n° PhA002 Localisation : Local cuve Ouvrage : 1 - Couvertures, Toitures, Terrasses et étanchéités - Plaques ondulées et planes Partie d'ouvrage : Plaques en fibres-ciment (y compris plaques « sous tuiles ») Description : Plaques en fibres-ciment (y compris plaques « sous tuiles ») Localisation sur croquis : ZPSO-002</p>
