**PROCES-VERBAL  
DESCRIPTIF**

Suite au commandant de payer valant saisie-immobilière dressé par acte de notre ministère en date du 11 juillet 2025, nous procédons ce jour au procès-verbal descriptif d'un ensemble immobilier situé à La TESTE-DE-BUCH (Gironde – 33260), 960, avenue de l'Europe, qui comprend un bâtiment en rez-de-chaussée, deux étages et toiture, le tout cadastré section GZ n°80, lieudit 7, avenue de l'Europe, surface 1 ha, 12 a et 17 ca.

Lot de copropriété n°216, au deuxième étage, un lot d'habitations référencé appartement n°216, comprenant une kitchenette, une chambre, une salle de bains, un WC, un balcon en jouissance exclusive et les 25 dix millièmes de la propriété du sol et des parties communes générales.

Lot de copropriété n°217, au deuxième étage, un lot d'habitation référencé appartement n°217, comprenant une kitchenette, une chambre, une salle de bains, un WC, un balcon en jouissance exclusive et les 25 dix millièmes de la propriété du sol et des parties communes générales.

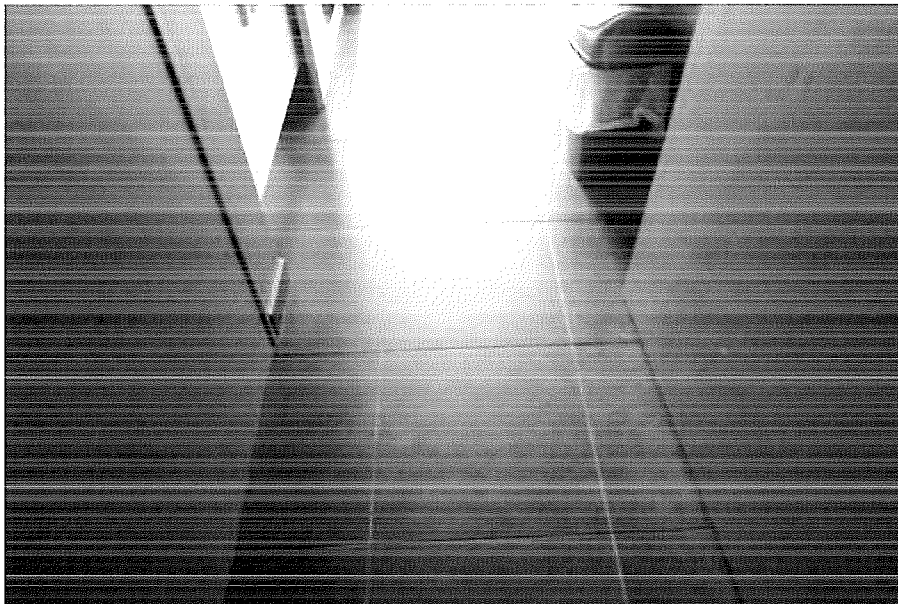
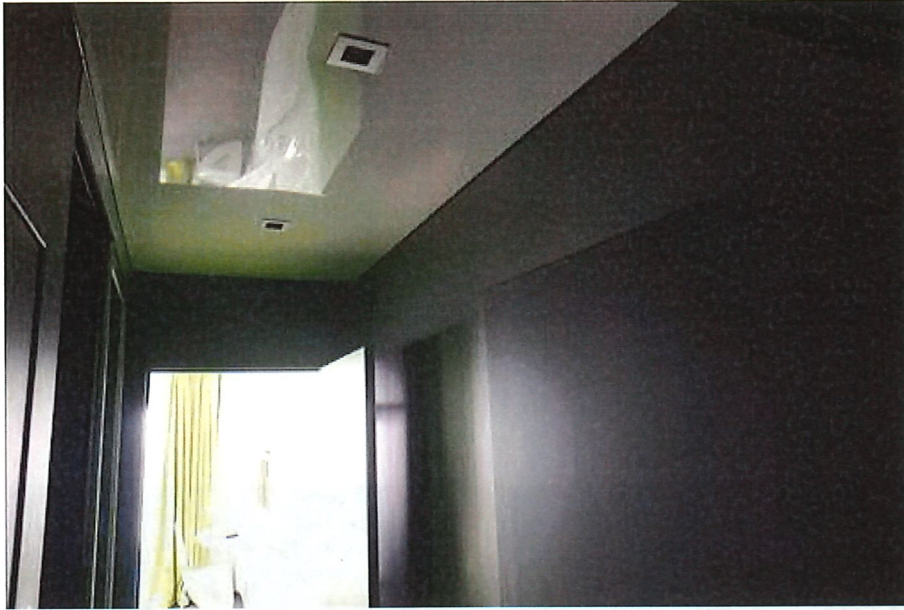
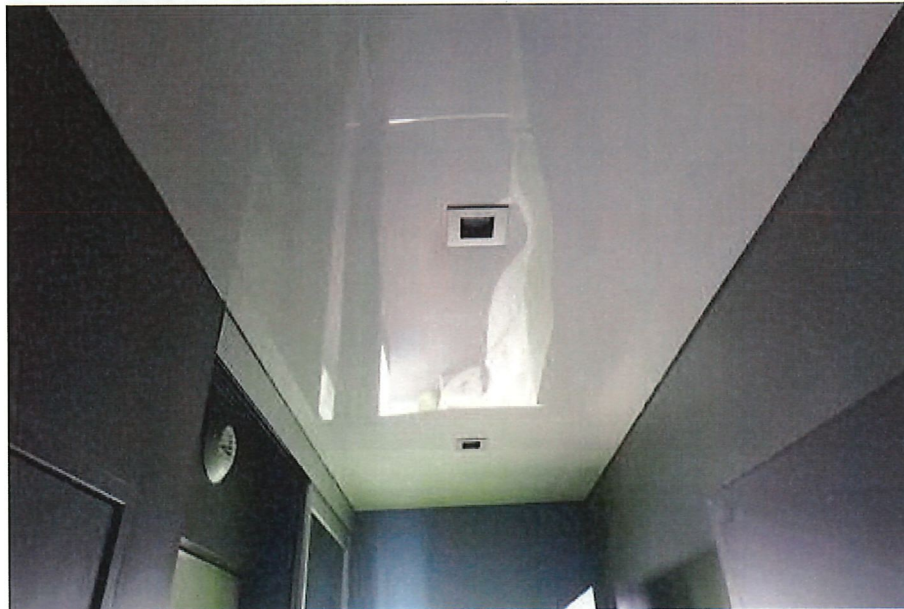
#### **Kitchenette :**

Le sol carrelé est en bon état.

Les murs sont recouverts de plâtre peint.

Le plafond est constitué d'un doublage plastifié avec spots intégrés.

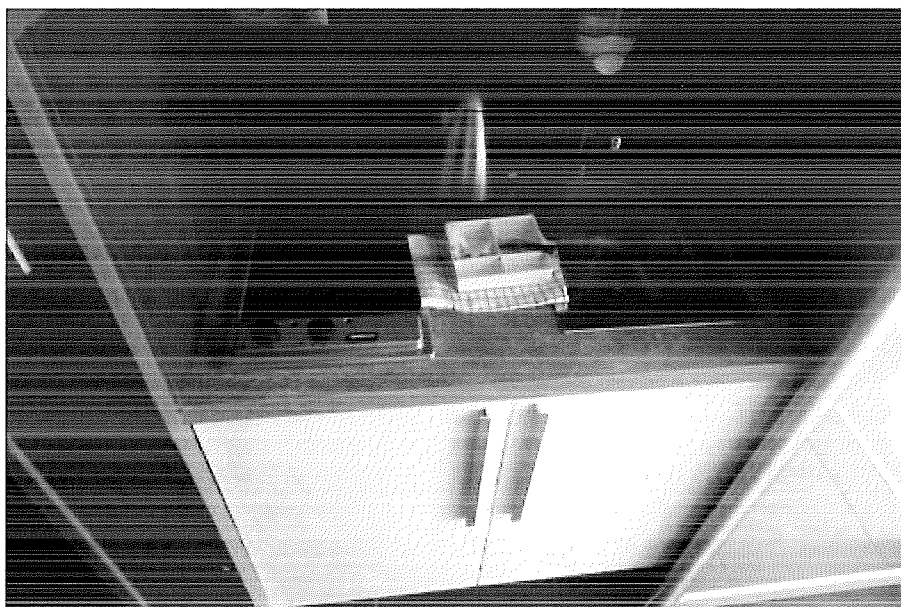
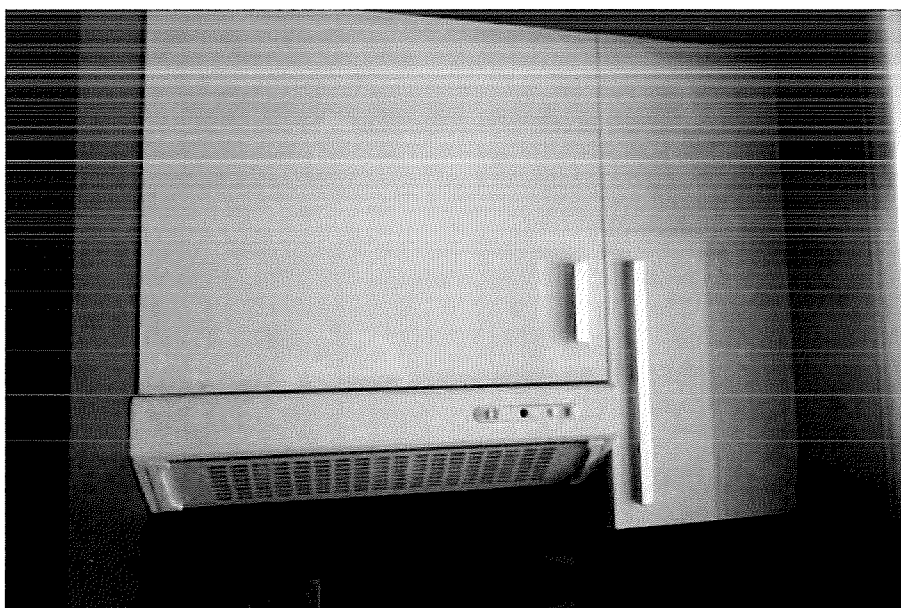
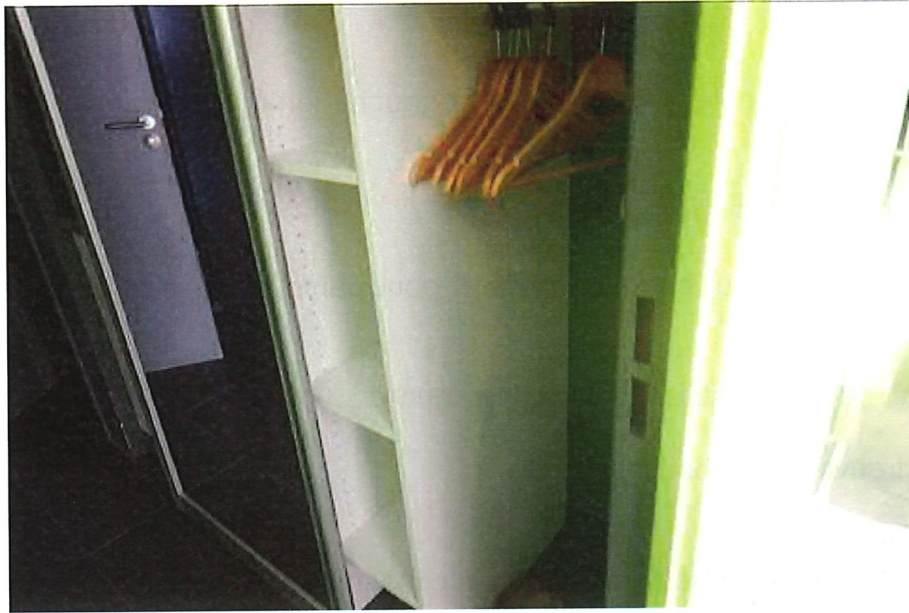
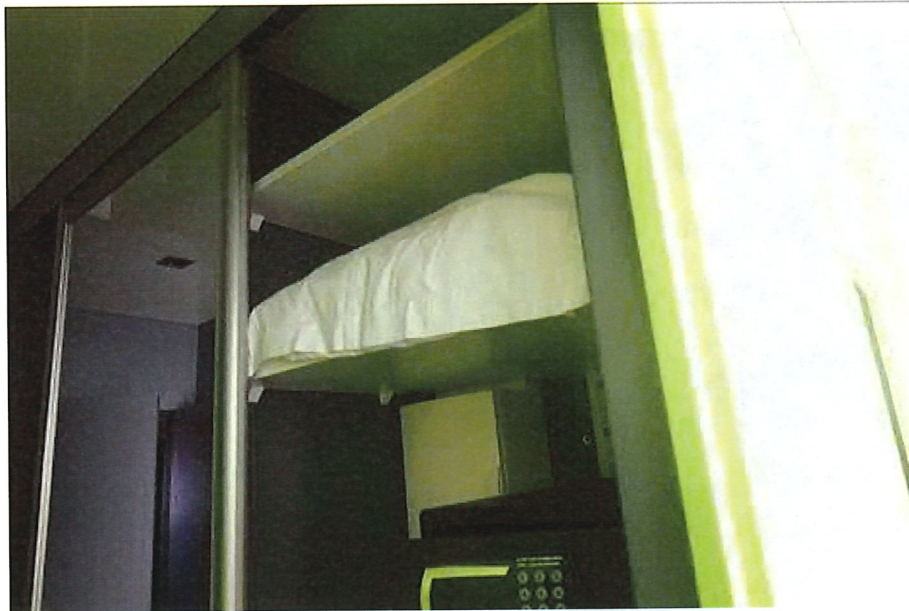
Cette kitchenette est équipée d'une plaque électrique deux feux et d'un petit évier inox avec robinet mitigeur.

Sous la plaque et l'évier, nous trouvons un placard, deux portes, le tout est en bon état.

Sur le côté, nous trouvons un placard, une porte vitrée coulissante avec à l'intérieur, penderie et étagères en bon état.

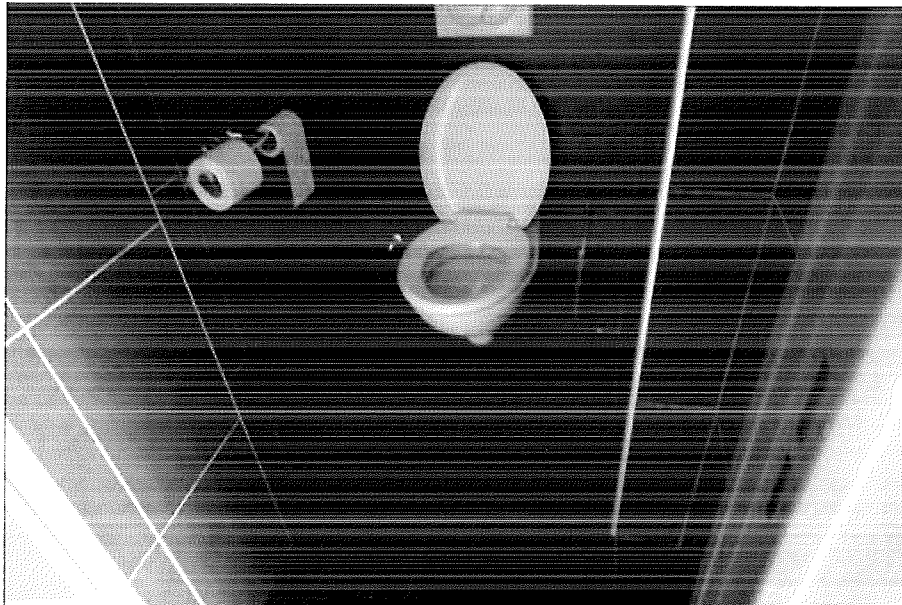
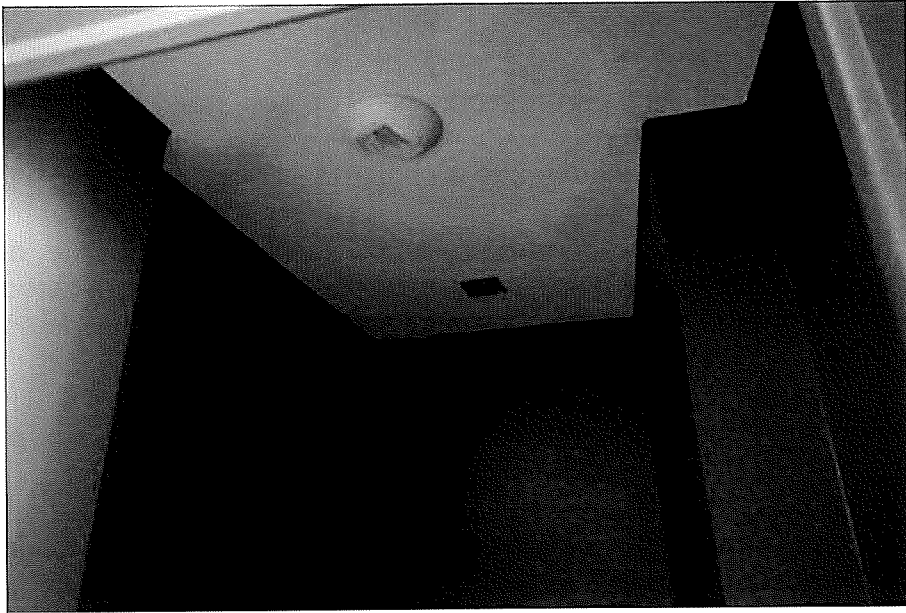
### WC :

Nous trouvons un sol carrelé.

Les murs sont pour partie carrelés et pour partie recouverts de doublage peint.

Il y a une cuvette, lunettes et abattant, chasse d'eau incorporée. Le tout est en bon état et propre.

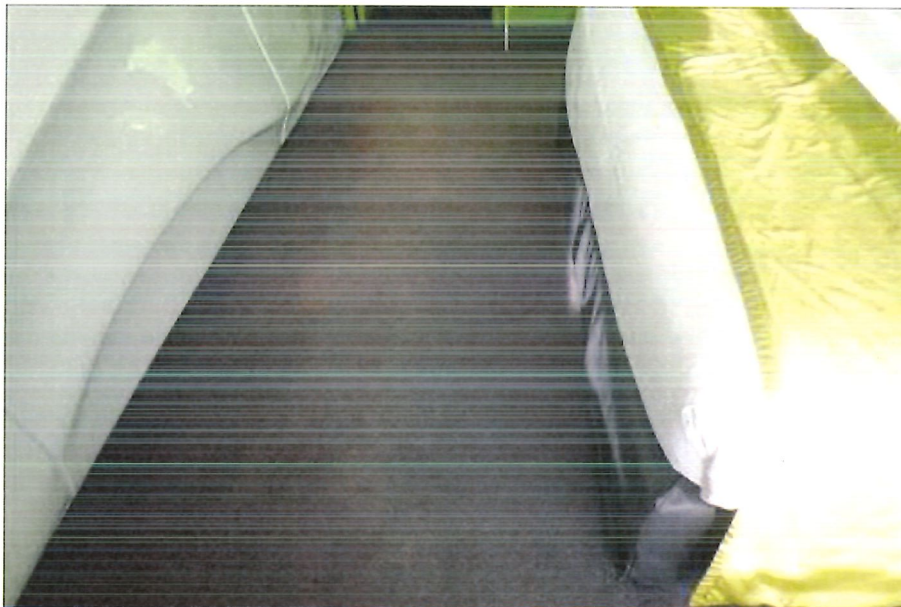
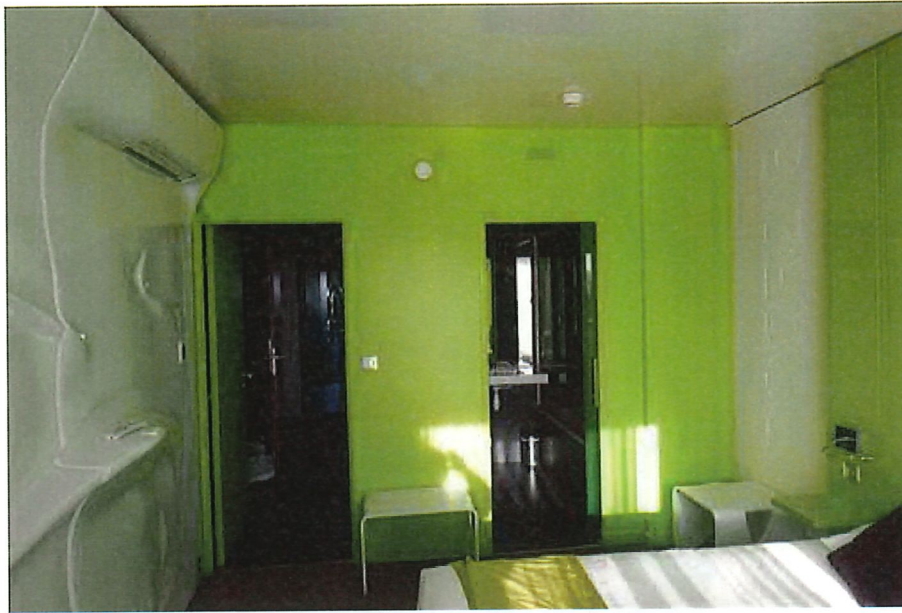
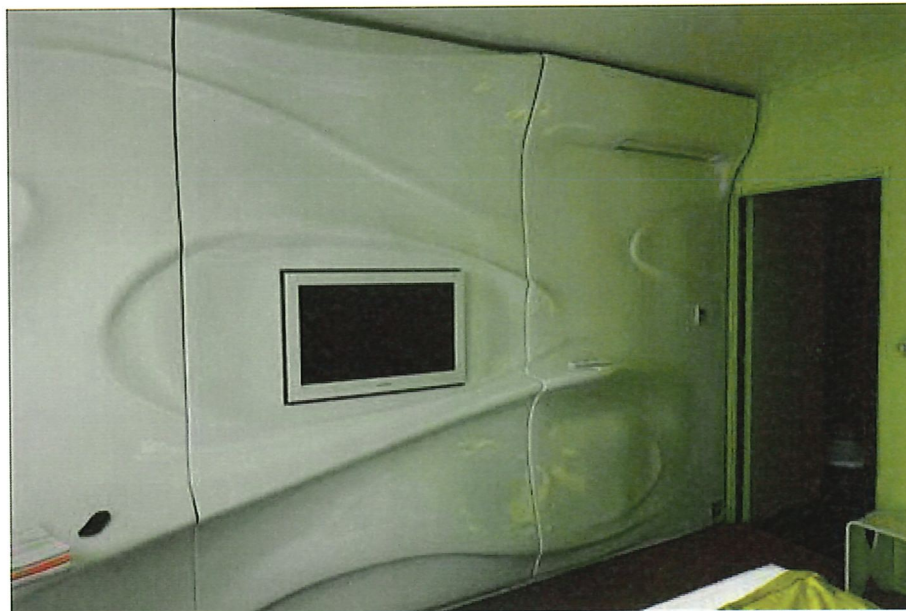
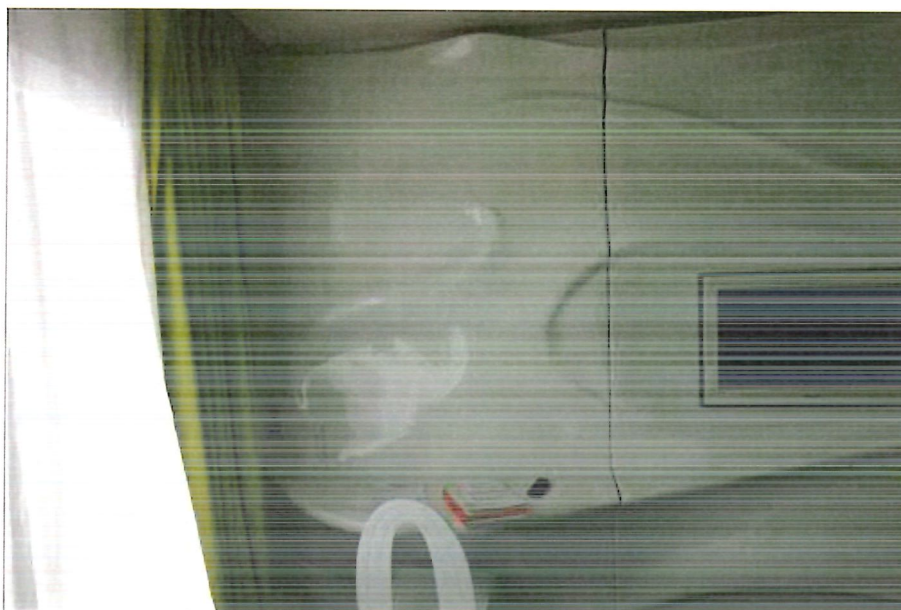
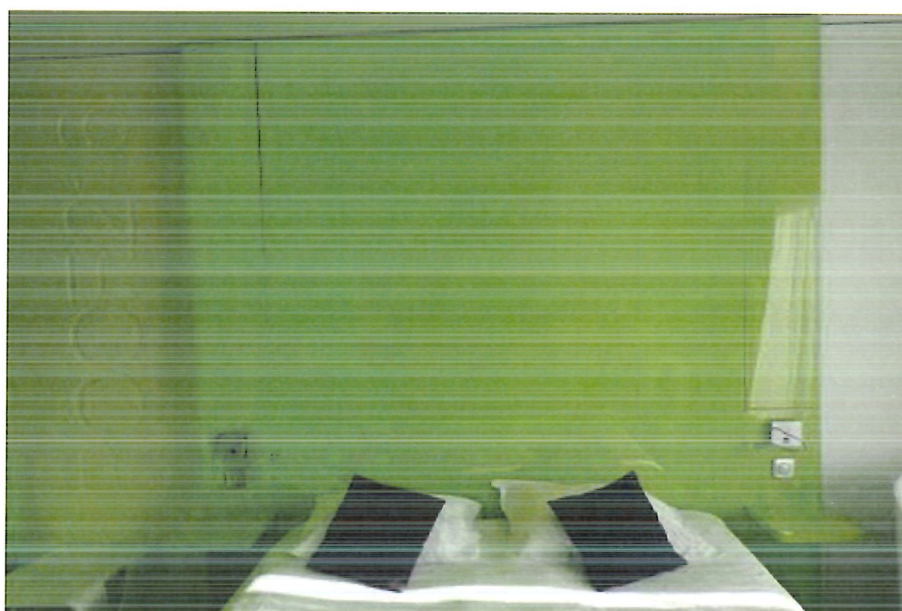
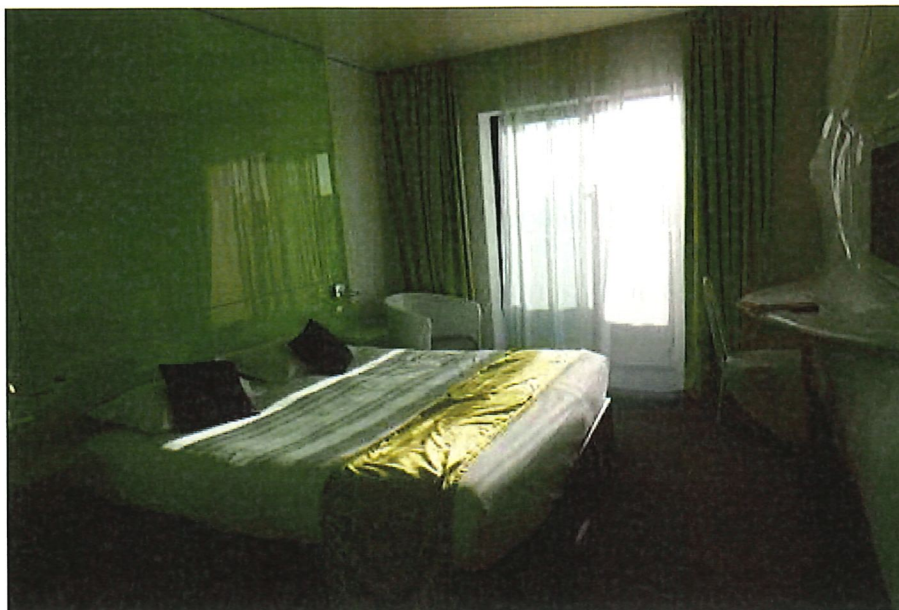
### **Chambre :**

Nous y accédons par une porte en bois peint en bon état.

Le sol est recouvert d'une moquette en bon état.

Les murs sont pour partie recouverts d'un doublage plastifié design intégrant une télévision et un petit bureau. Les autres murs sont recouverts pour partie de plâtre peint et pour partie d'un doublage plastique du côté du lit.

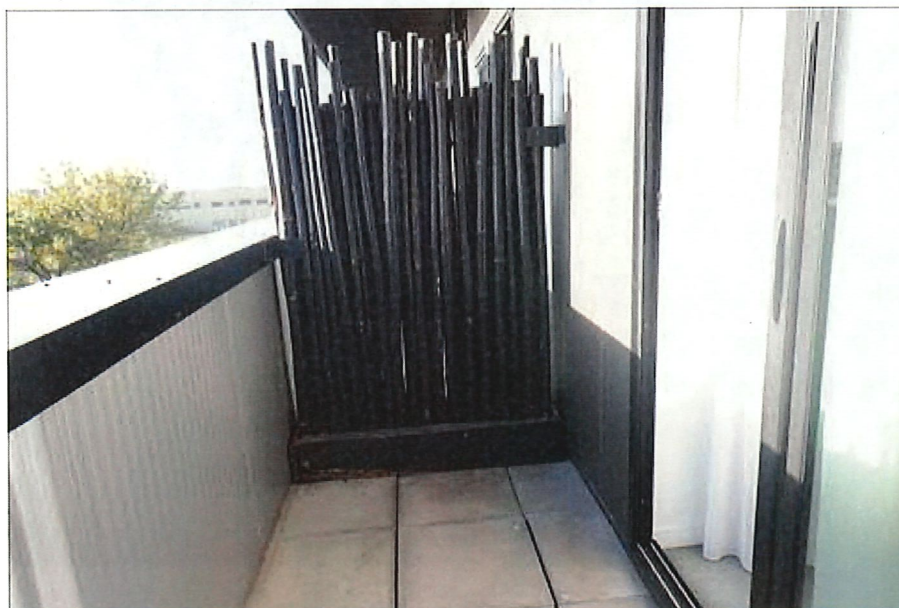
**Balcon :**

Nous retrouvons un sol en dalles avec un garde-corps et un séparateur en bambou coupé.

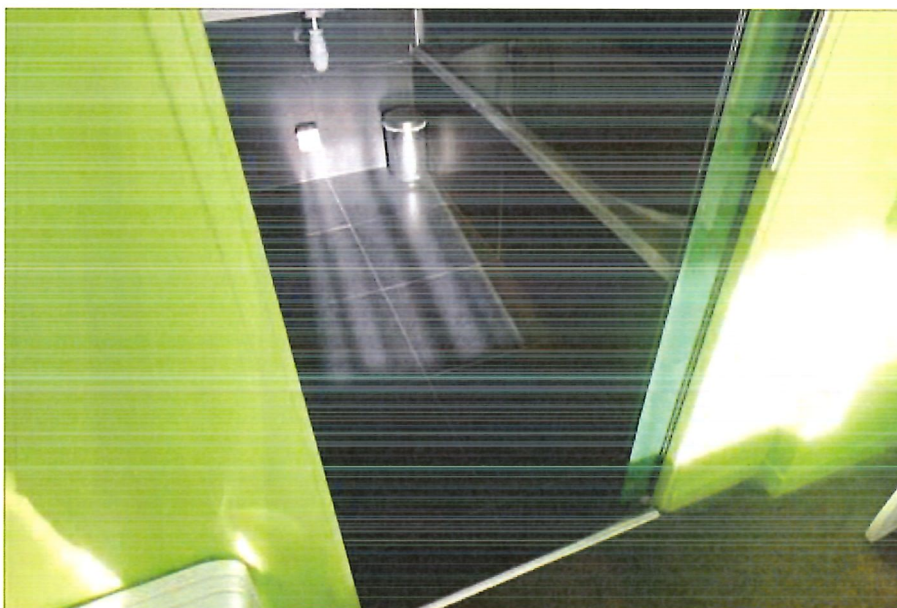
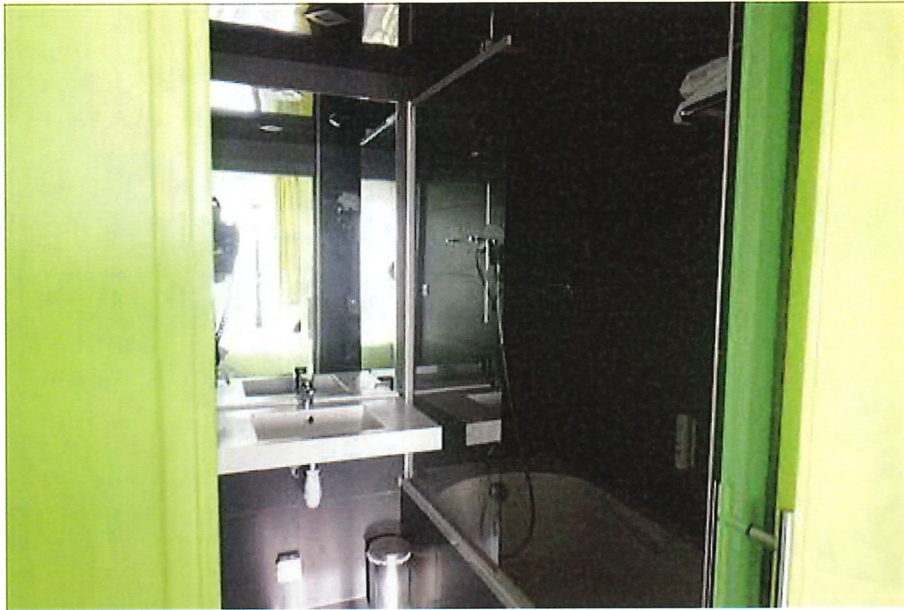
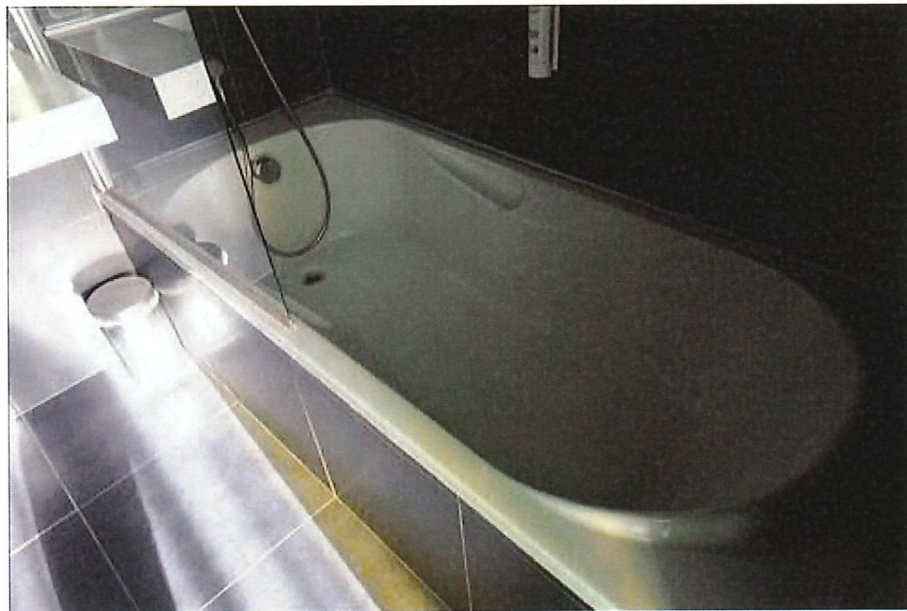
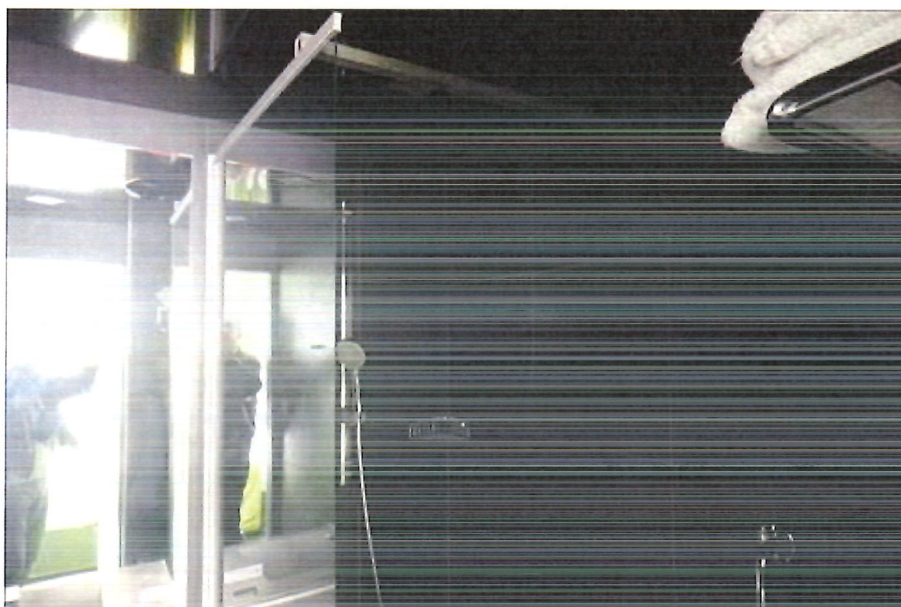
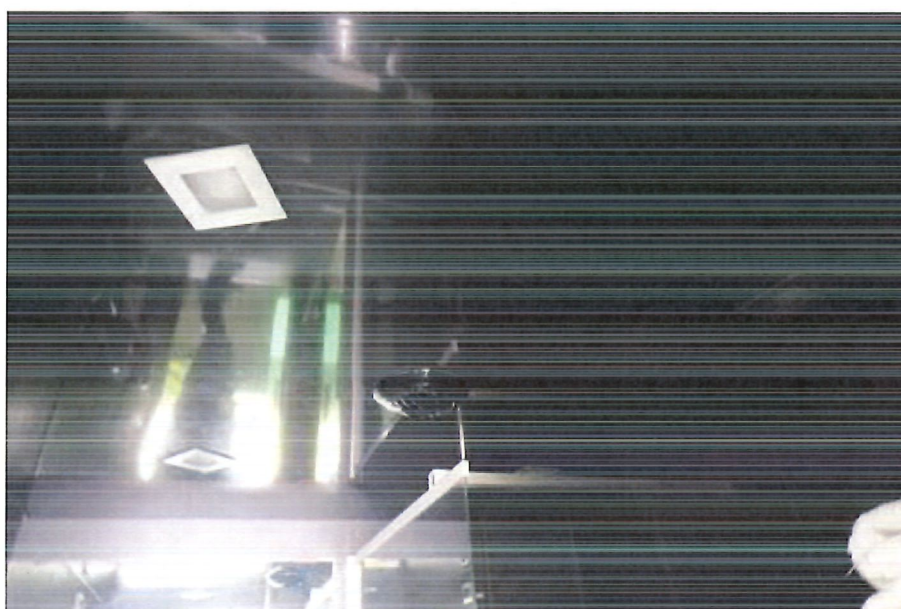
### **Salle de bains :**

Le sol est constitué d'un carrelage en bon état.

Les murs sont carrelés, il n'y a rien à signaler.

Le plafond est constitué d'un doublage plastifié. Le tout en bon état.

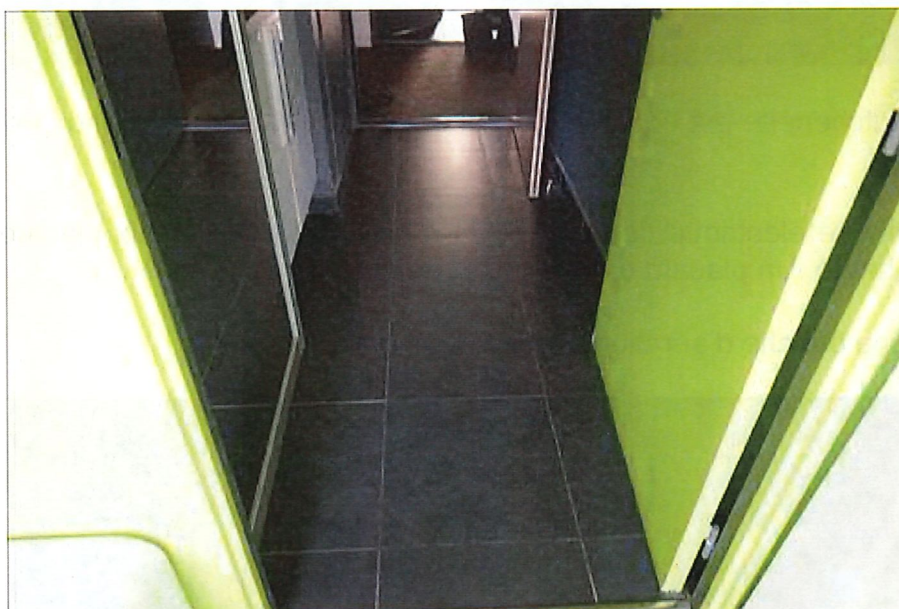
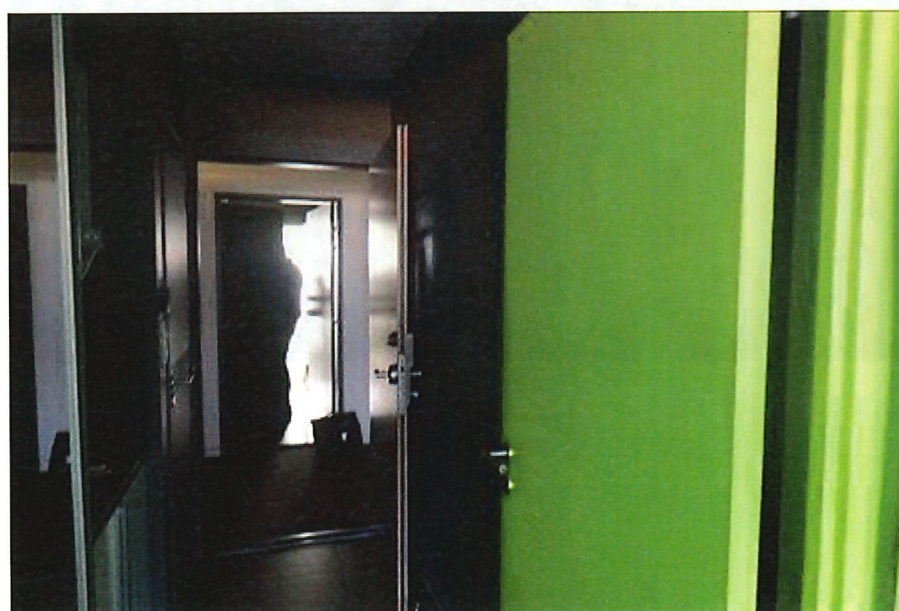
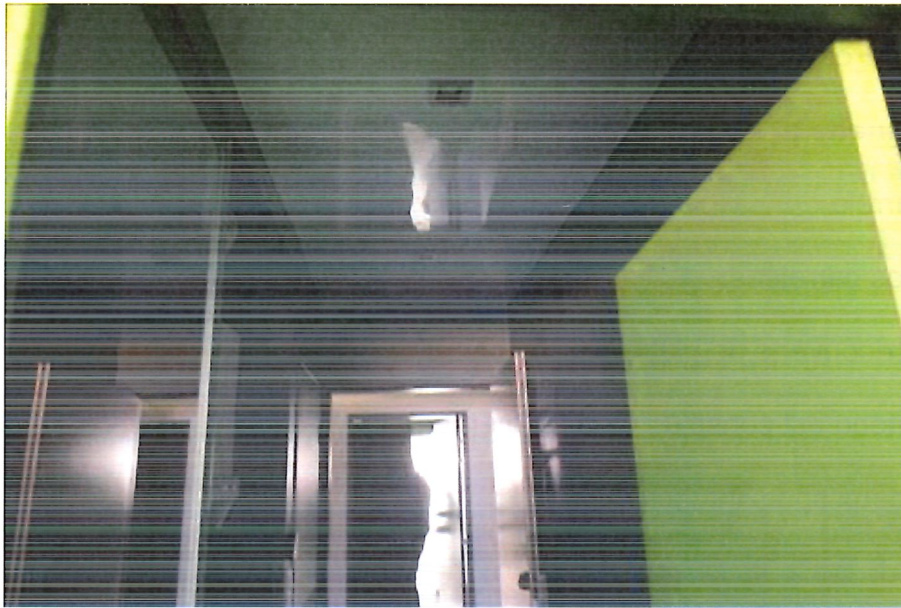
#### Kitchenette :

Sol carrelé.

Murs recouverts de plâtre peint.

Le plafond est constitué d'un revêtement plastique.

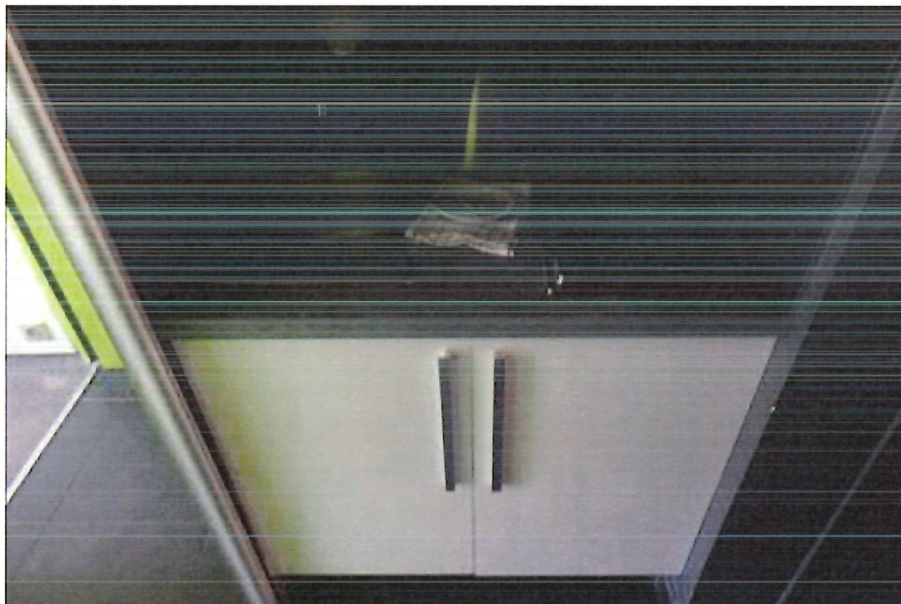
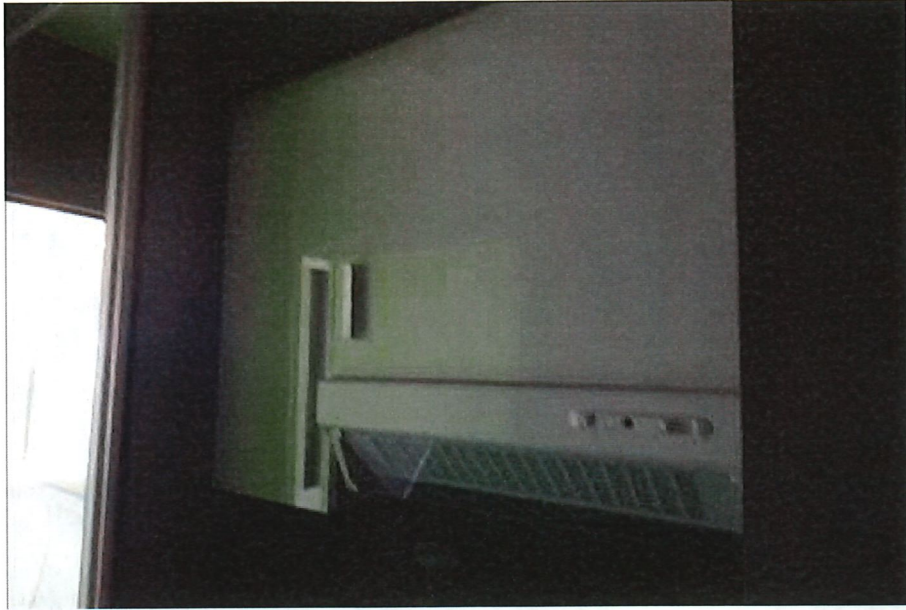
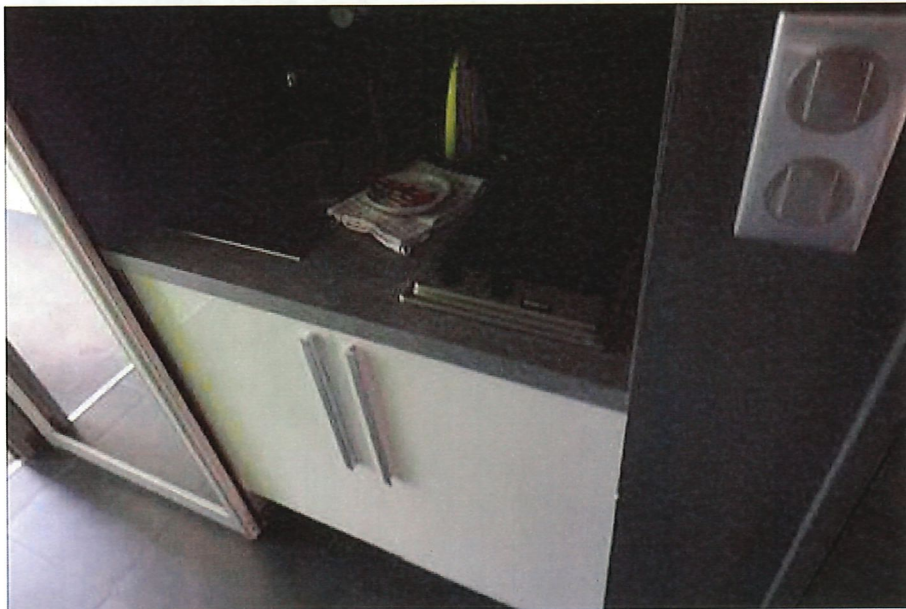
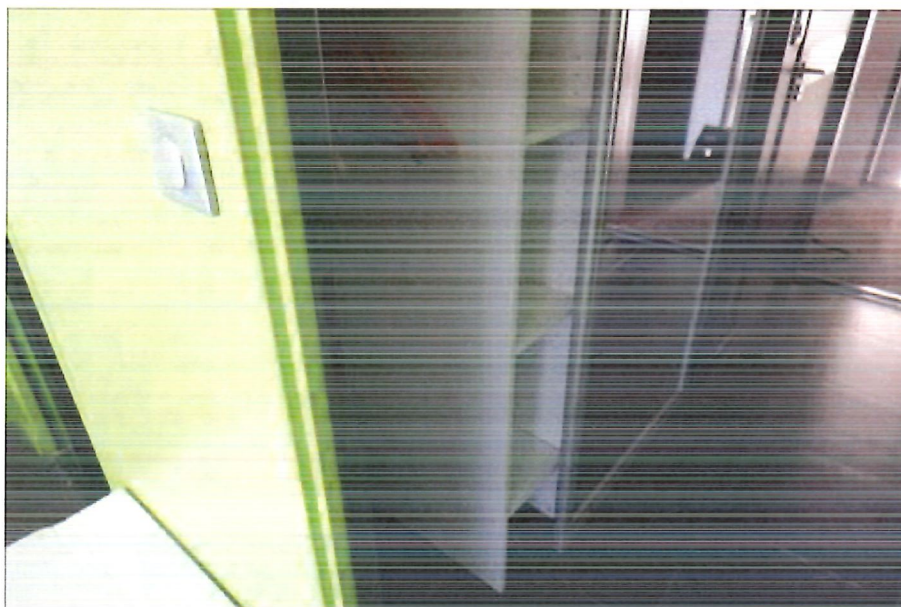
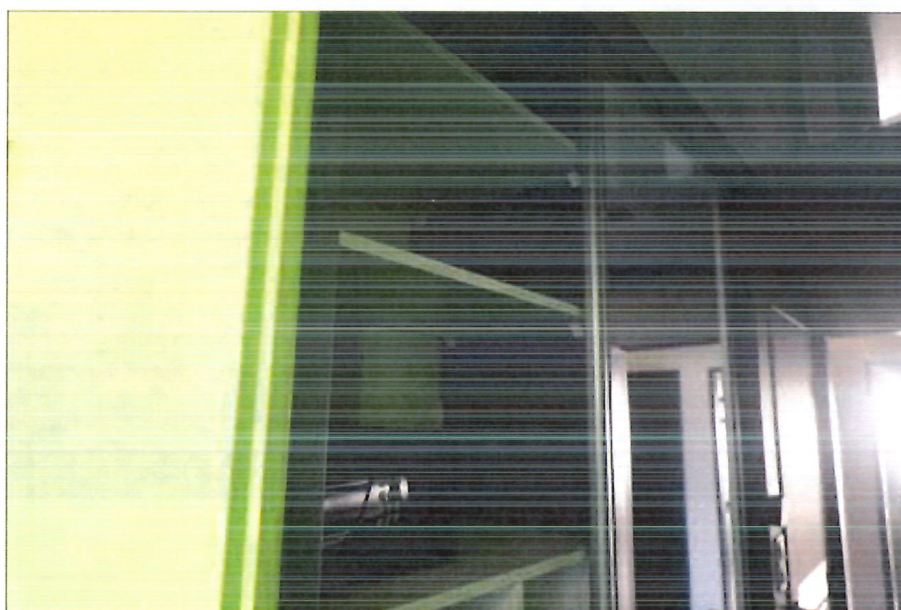
Cette kitchenette est équipée d'un plan horizontal avec évier inox, robinet mitigeur.

Une plaque électrique deux feux. Une hotte aspirante. Deux placards en partie haute. Un placard double sous l'évier et les plaques.

Côté gauche, nous trouvons un placard mural, une porte coulissante vitrée, avec penderie et étagères.

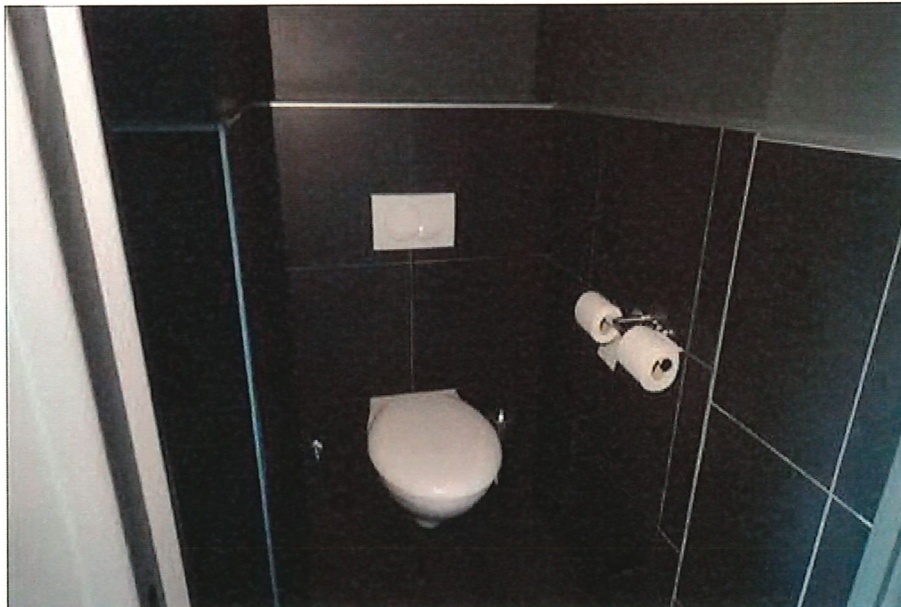
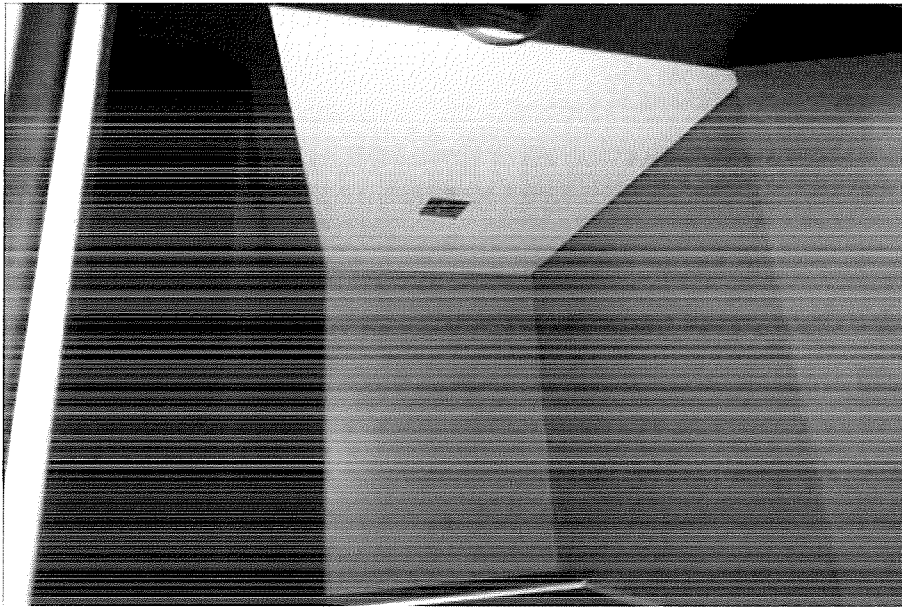
**WC :**

Le sol est recouvert d'un carrelage carrelé.

Les murs sont pour partie carrelés et au-dessus, en plâtre peint.

Le plafond est constitué d'un revêtement plastique tendu.

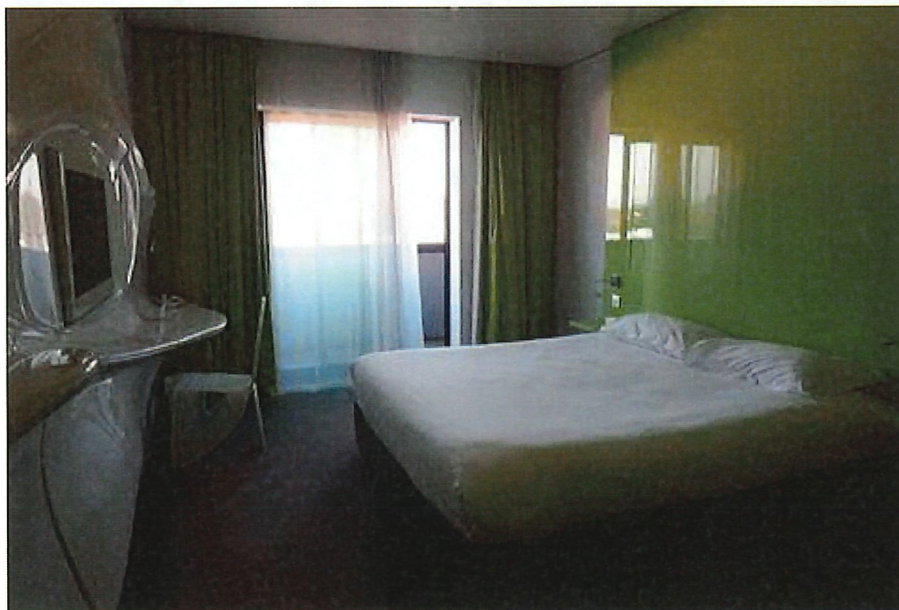
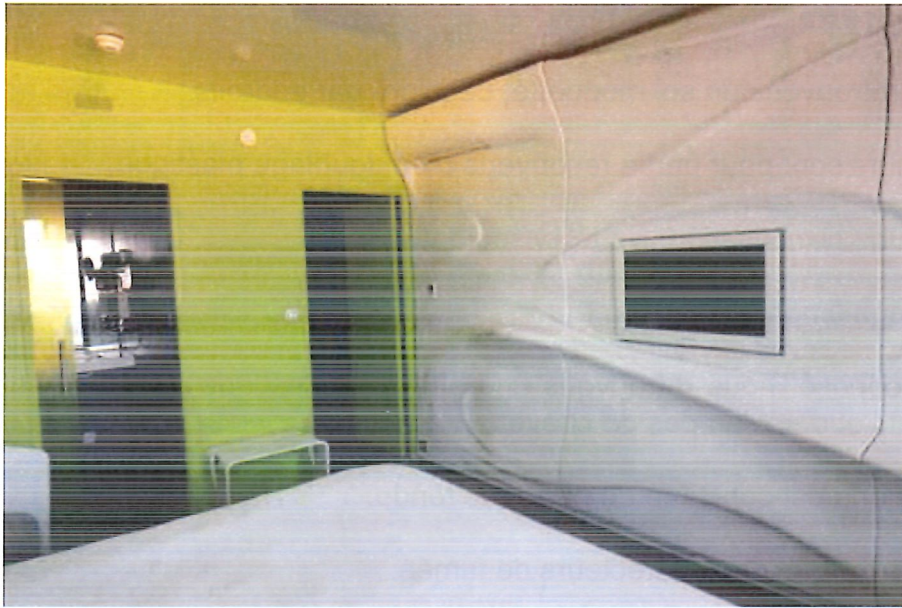
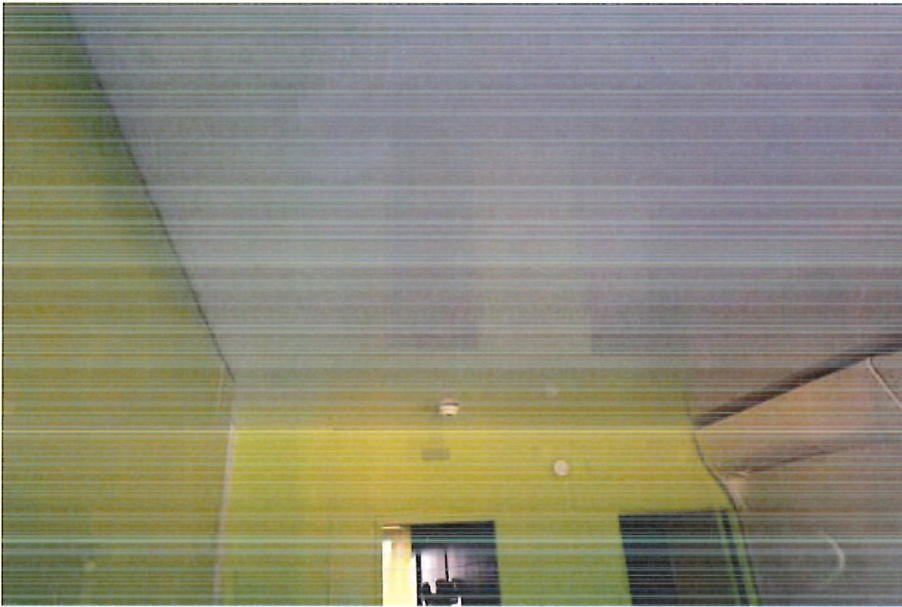
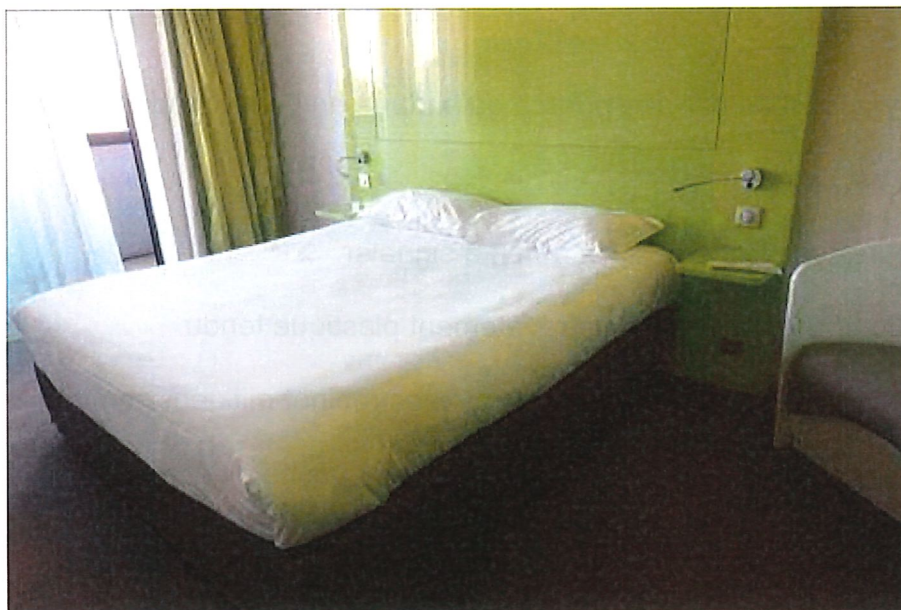
### Chambre :

Nous retrouvons un sol moquetté, décoloré par endroits.

Les murs sont pour partie recouverts d'un doublage plastique.

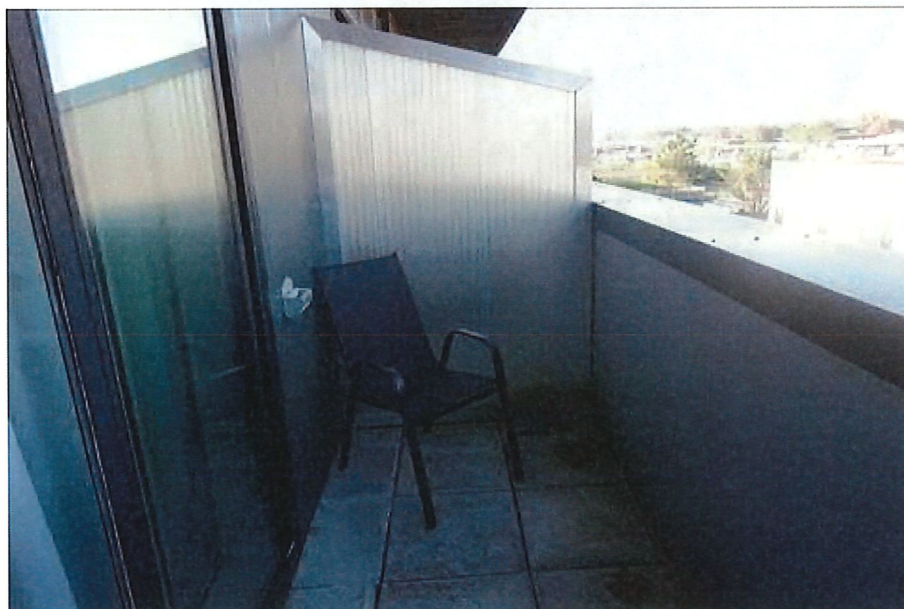
**Balcon :**

Nous retrouvons un sol en dalles avec garde-corps et séparateur type plexiglas.
