**PROCES-VERBAL  
DESCRIPTIF**

Suite au commandant de payer valant saisie-immobilière dressé par acte de notre ministère en date du 11 juillet 2025, nous procédons ce jour au procès-verbal descriptif d'un ensemble immobilier situé à La TESTE-DE-BUCH (Gironde – 33260), 960, avenue de l'Europe, qui comprend un bâtiment en rez-de-chaussée, deux étages et toiture, le tout cadastré section GZ n°80, lieudit 7, avenue de l'Europe, surface 1 ha, 12 a et 17 ca.

Lot de copropriété n°216, au deuxième étage, un lot d'habitations référencé appartement n°216, comprenant une kitchenette, une chambre, une salle de bains, un WC, un balcon en jouissance exclusive et les 25 dix millièmes de la propriété du sol et des parties communes générales.

Lot de copropriété n°217, au deuxième étage, un lot d'habitation référencé appartement n°217, comprenant une kitchenette, une chambre, une salle de bains, un WC, un balcon en jouissance exclusive et les 25 dix millièmes de la propriété du sol et des parties communes générales.

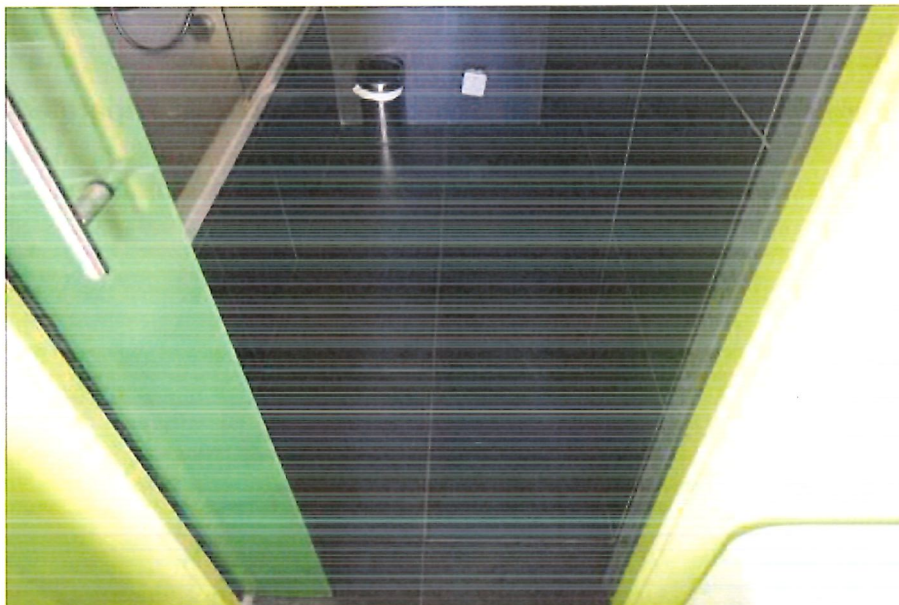
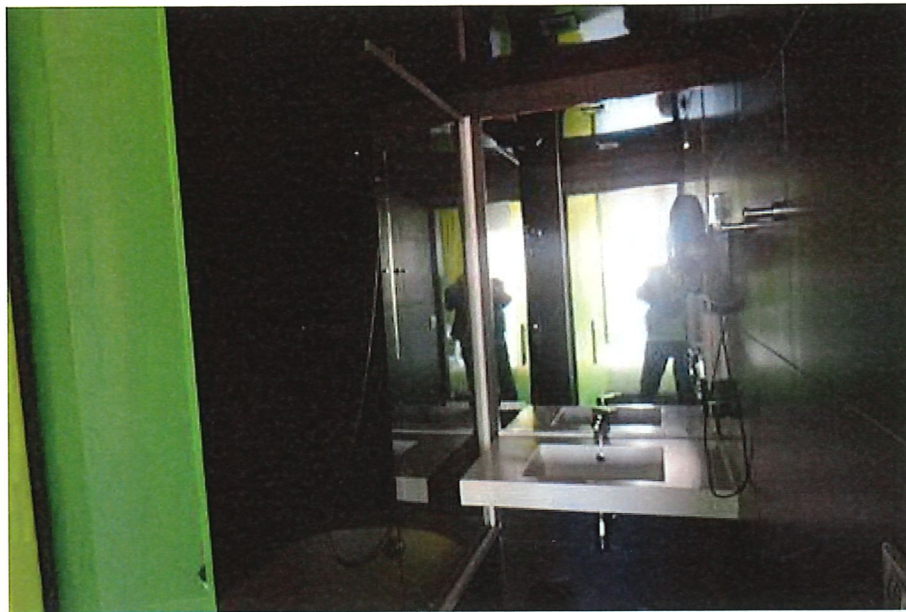
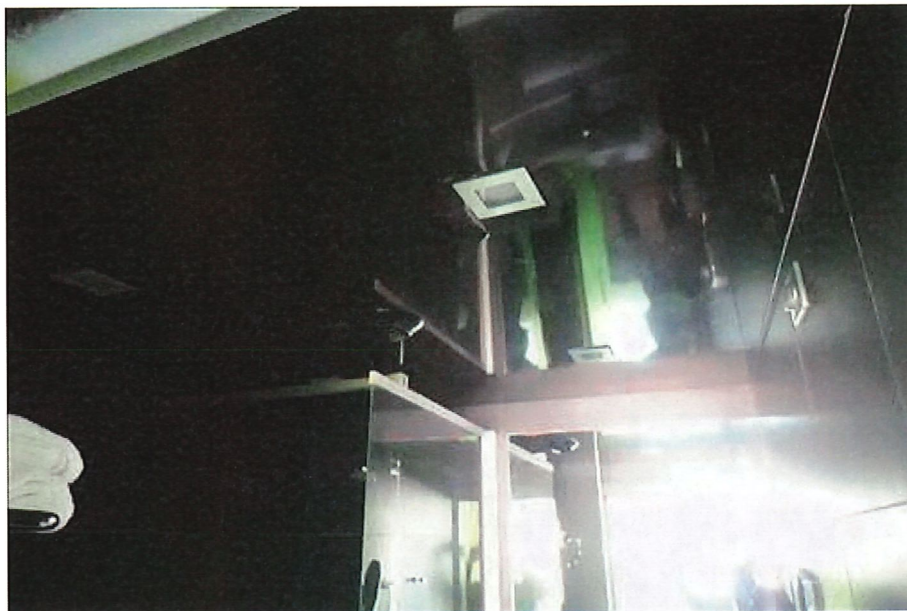
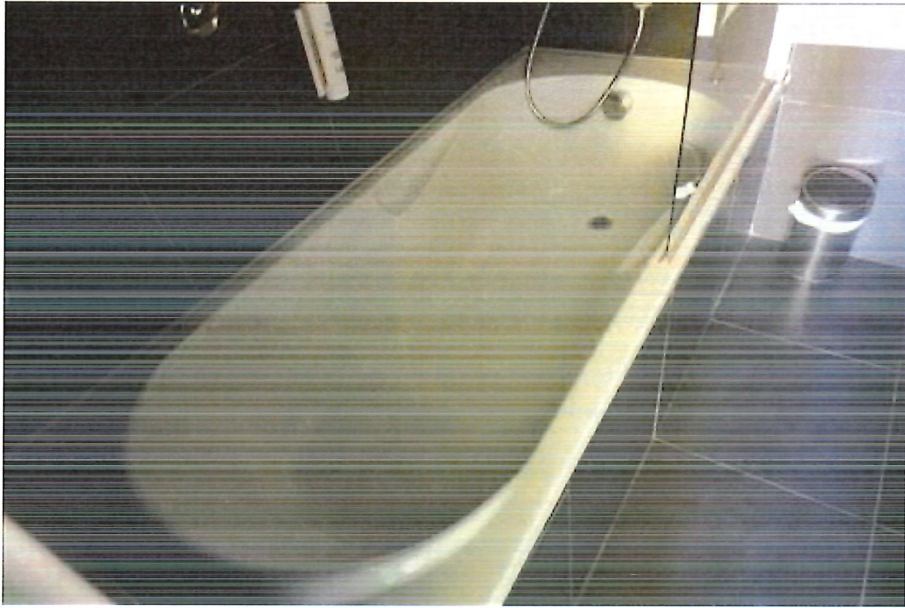
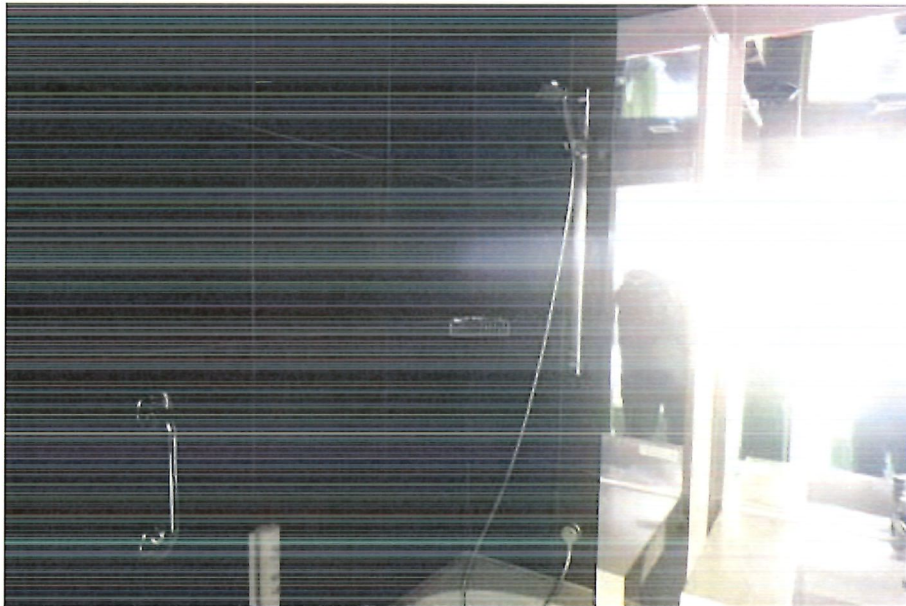
### **Salle de bains :**

Le sol est carrelé.

Les murs sont carrelés, il n'y a rien à signaler.

Le plafond est constitué d'un revêtement plastique tendu.
