# **PROCES-VERBAL DE CONSTAT**

*Référence étude : 102500667*

994 rue du Christ

45200 AMILLY

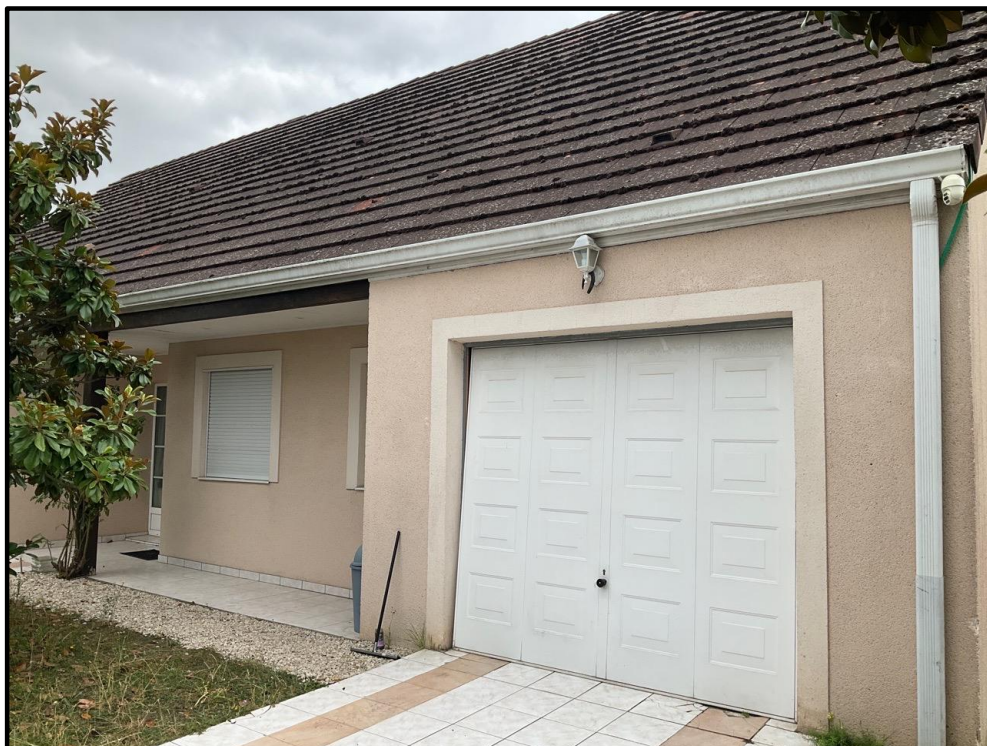
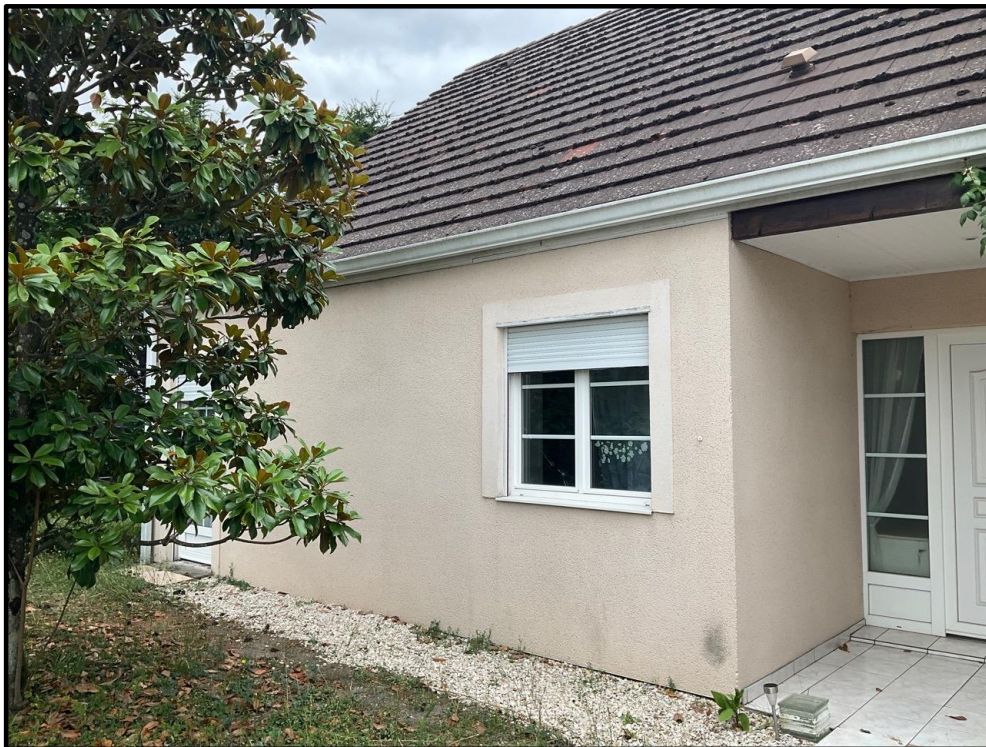
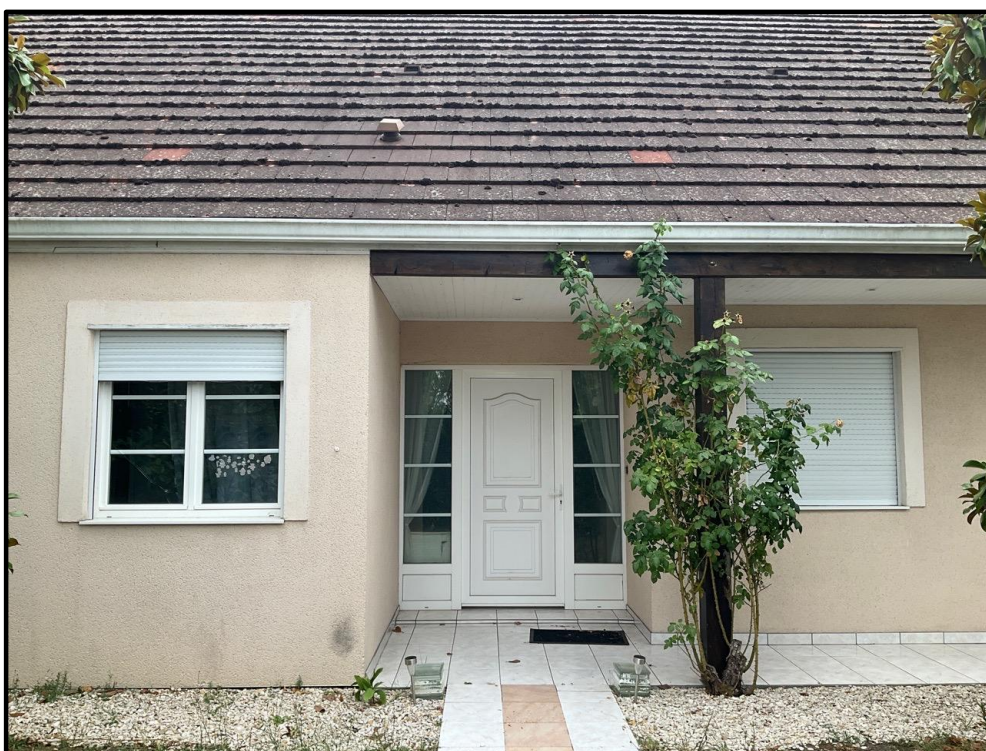
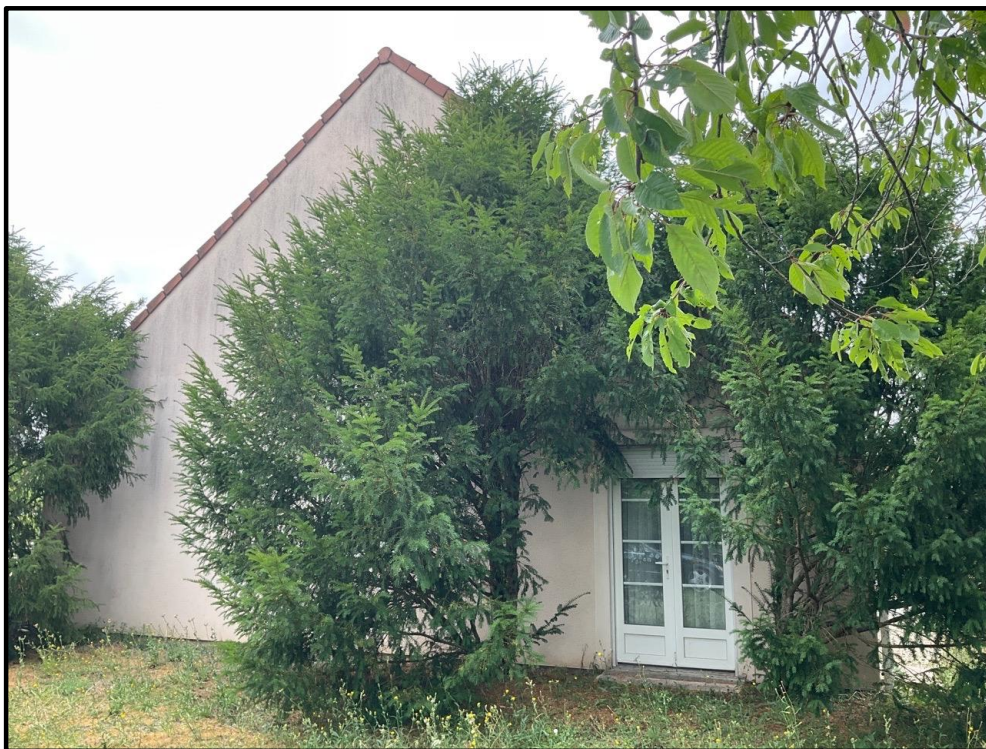
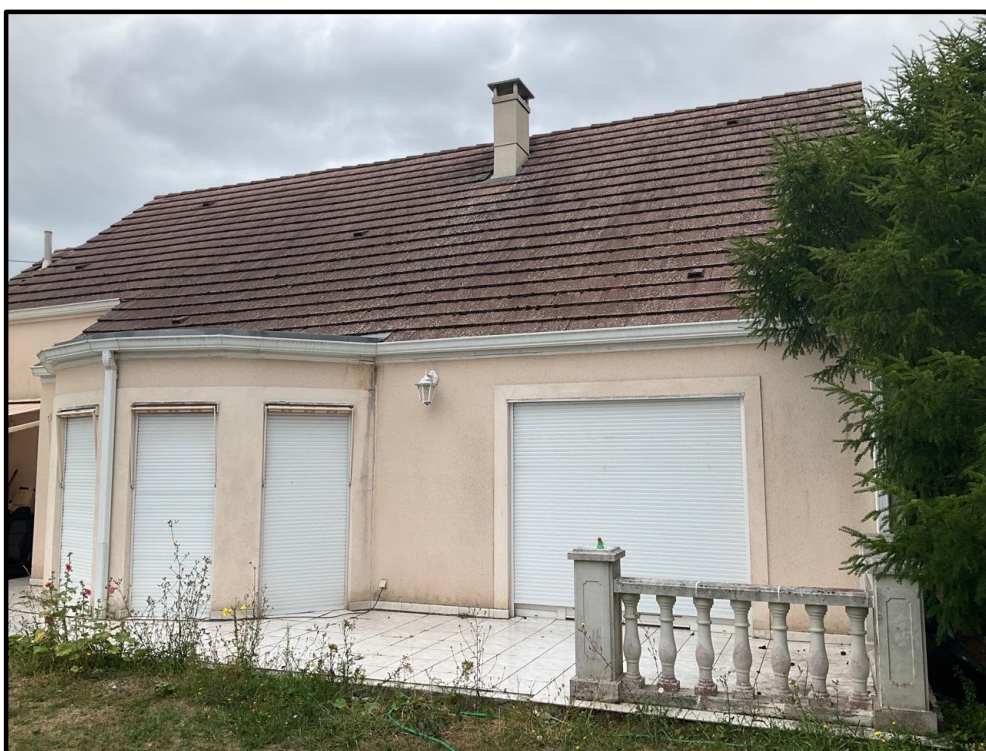
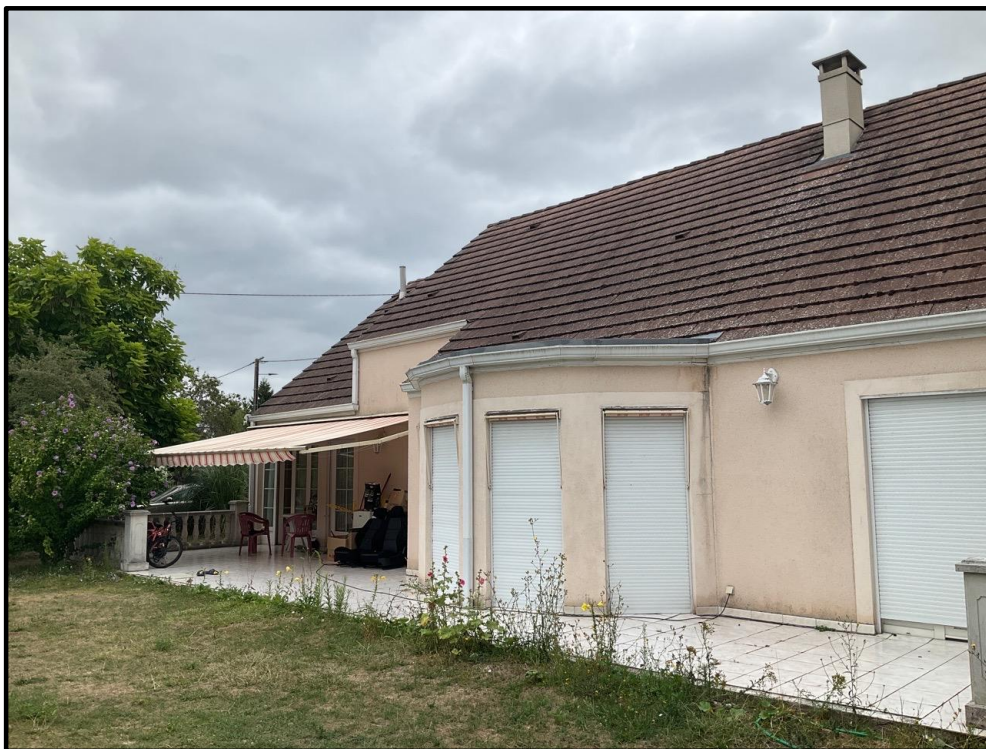
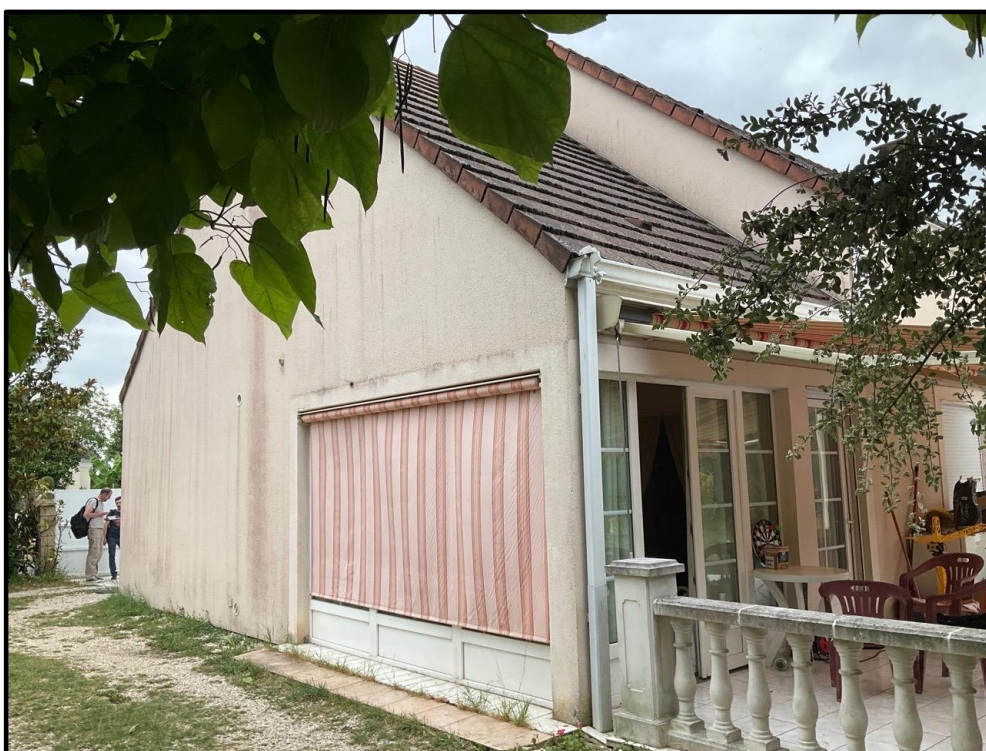
Le pavillon en enduit, la couverture est sale et défectueuse.

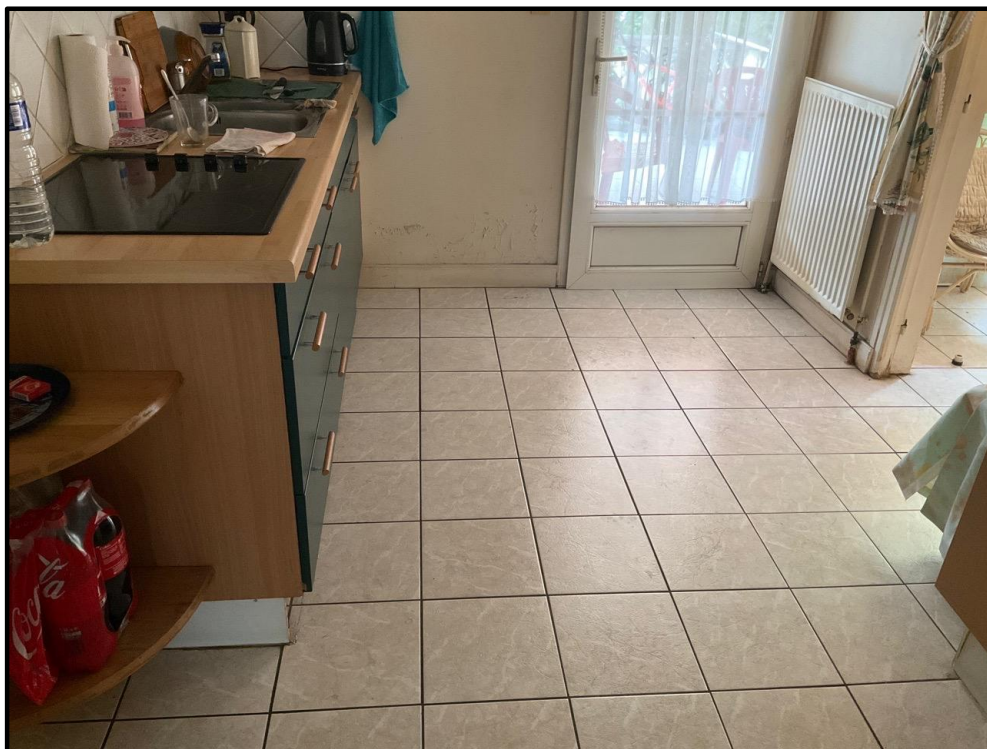
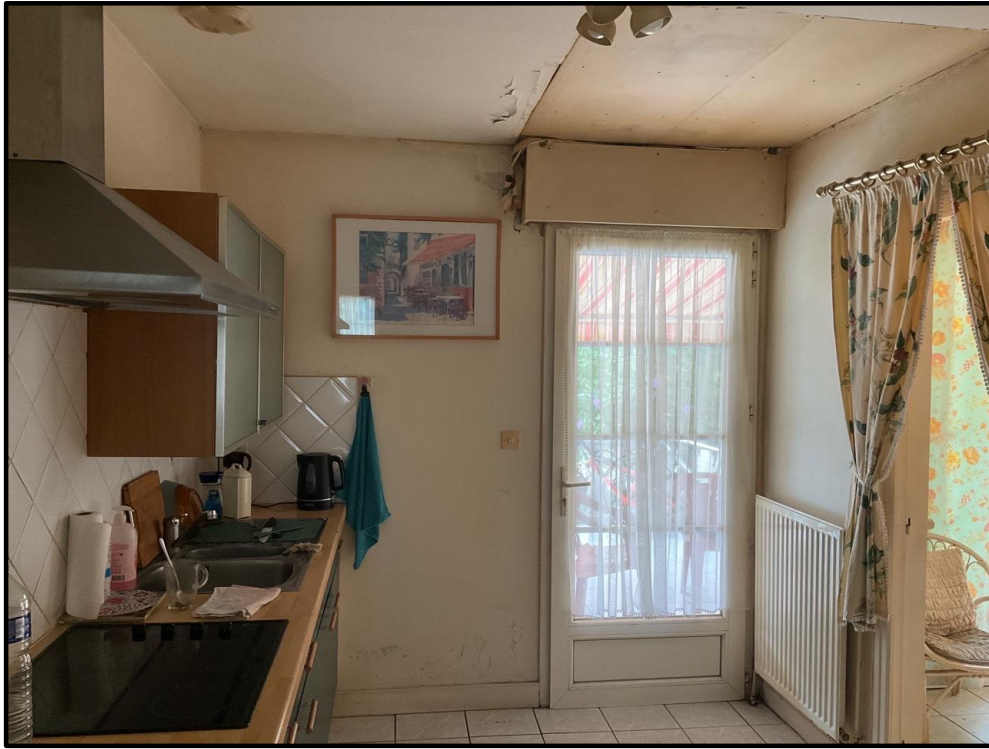
Murs périphériques, cloisons et plafond peints, nombreux écailllements et dégradations

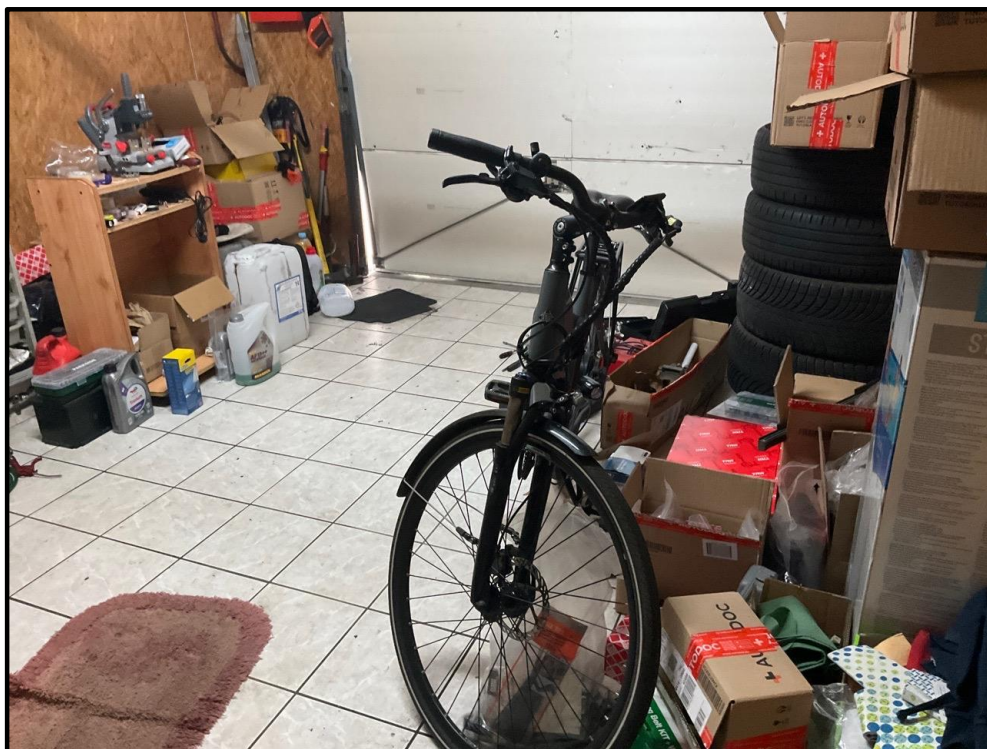
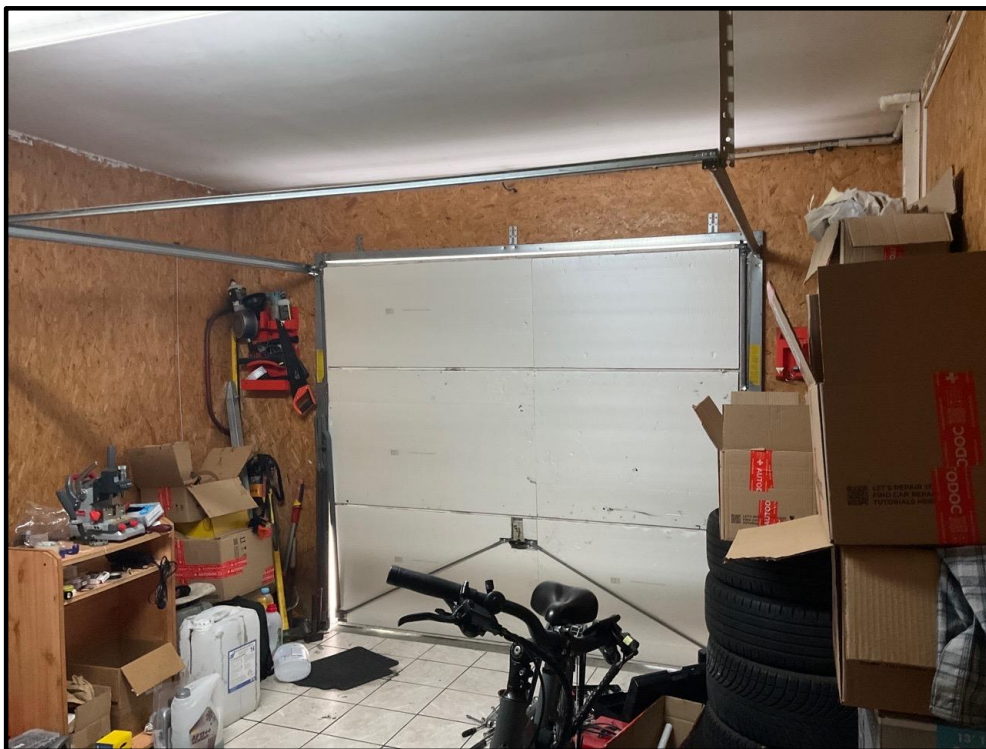
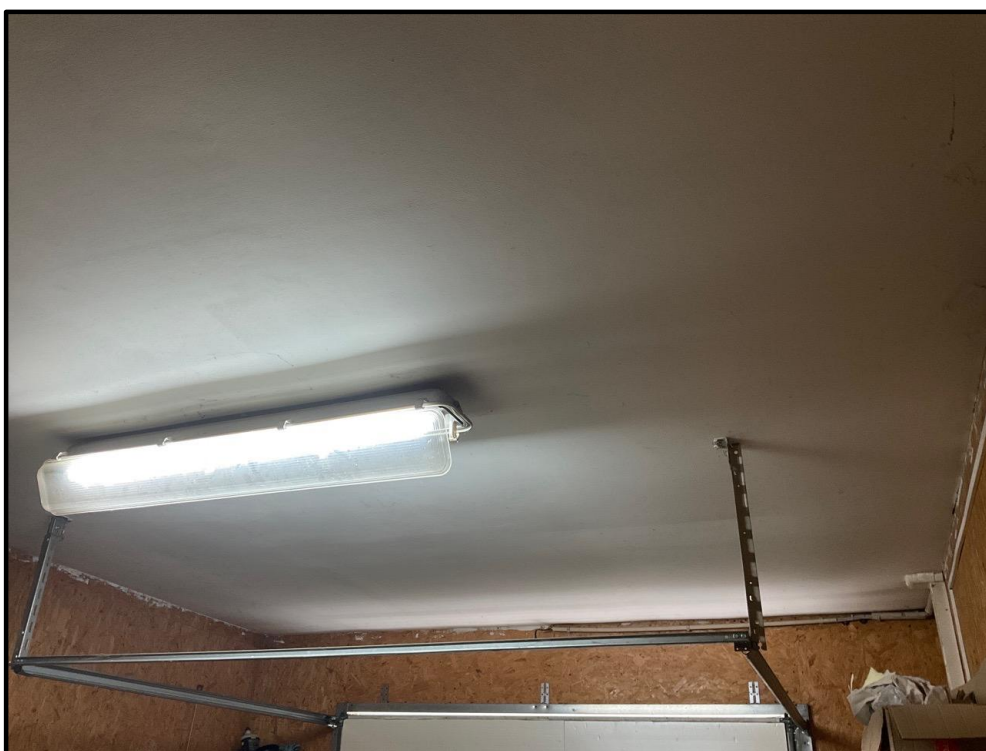
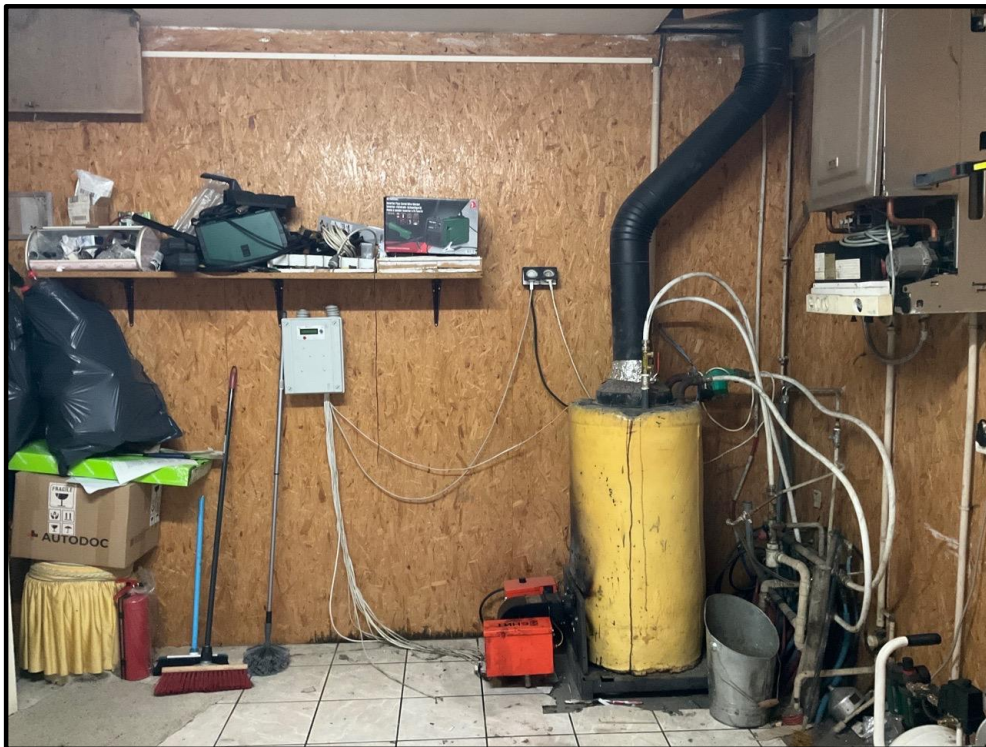
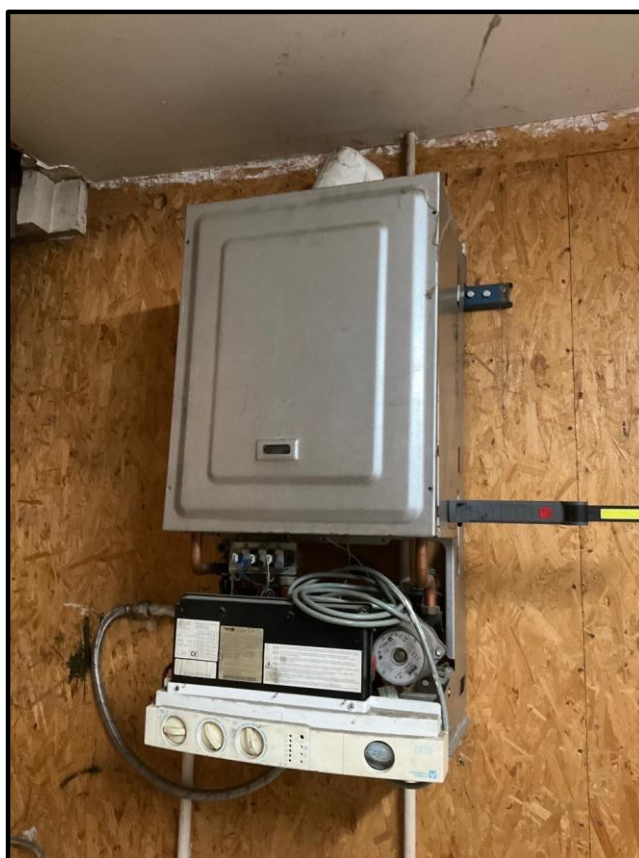
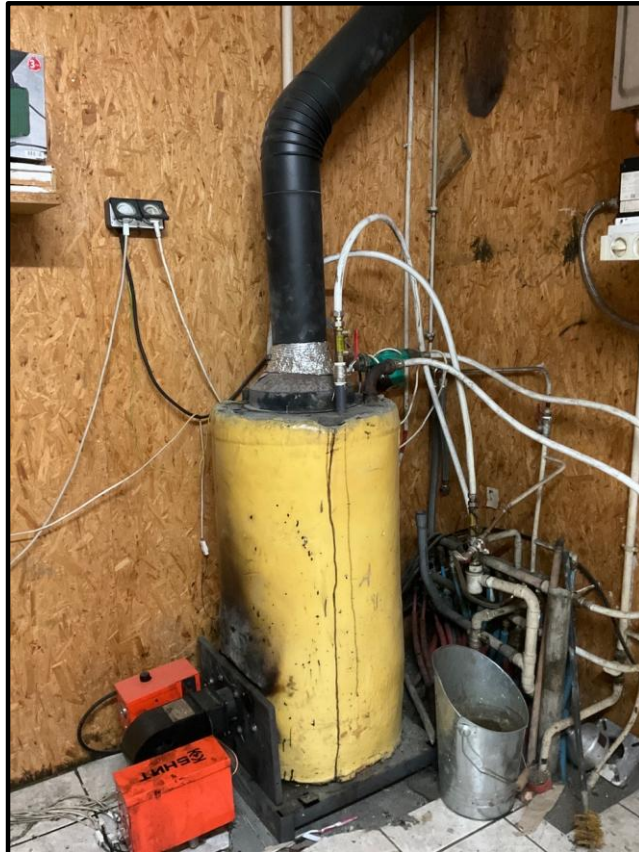
Porte de garage sectionnelle défectueuse

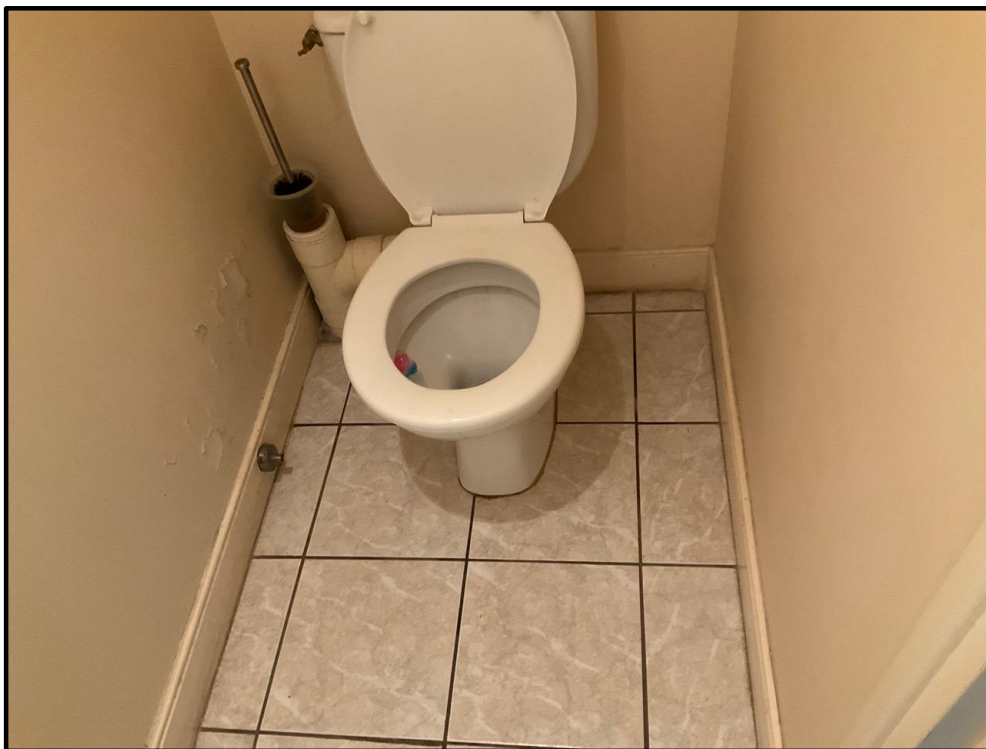
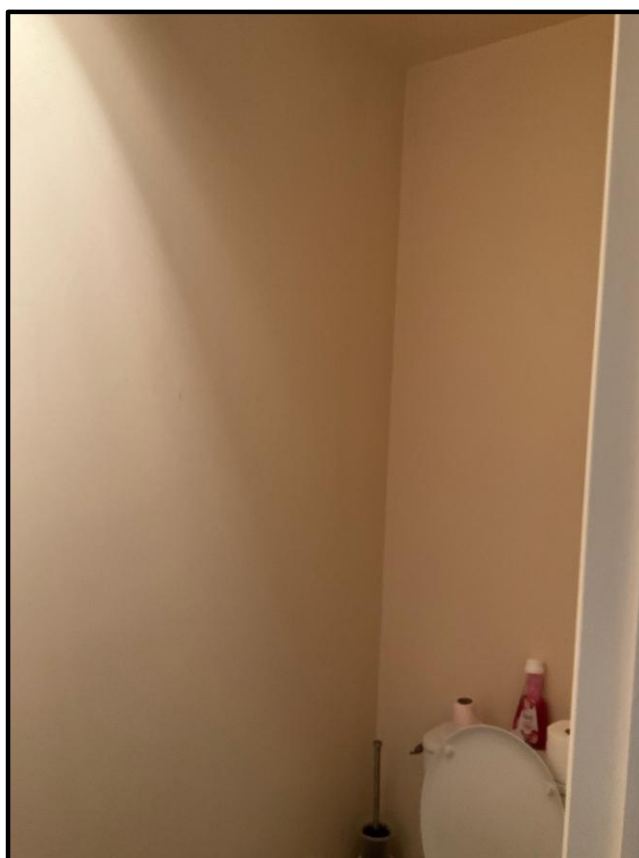
Entrée: bloc porte en bois peint, plinthes en bois  
sol: carrelage  
Cloisons et murs peints, nombreux écailllements  
Plafond peint  
Bloc WC en céramique

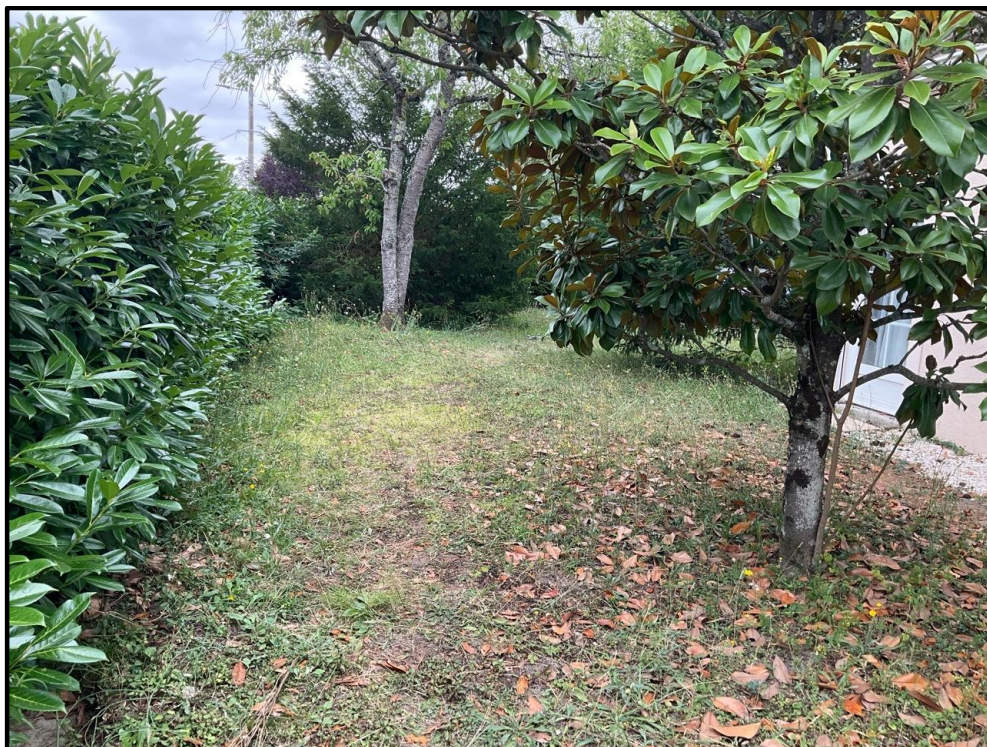
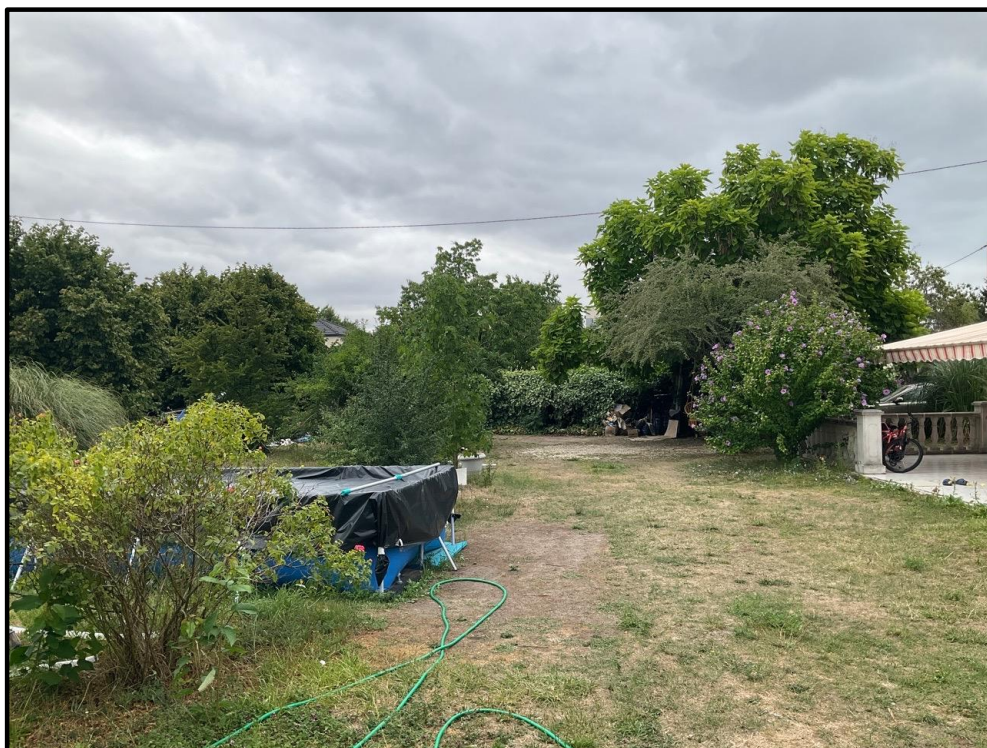
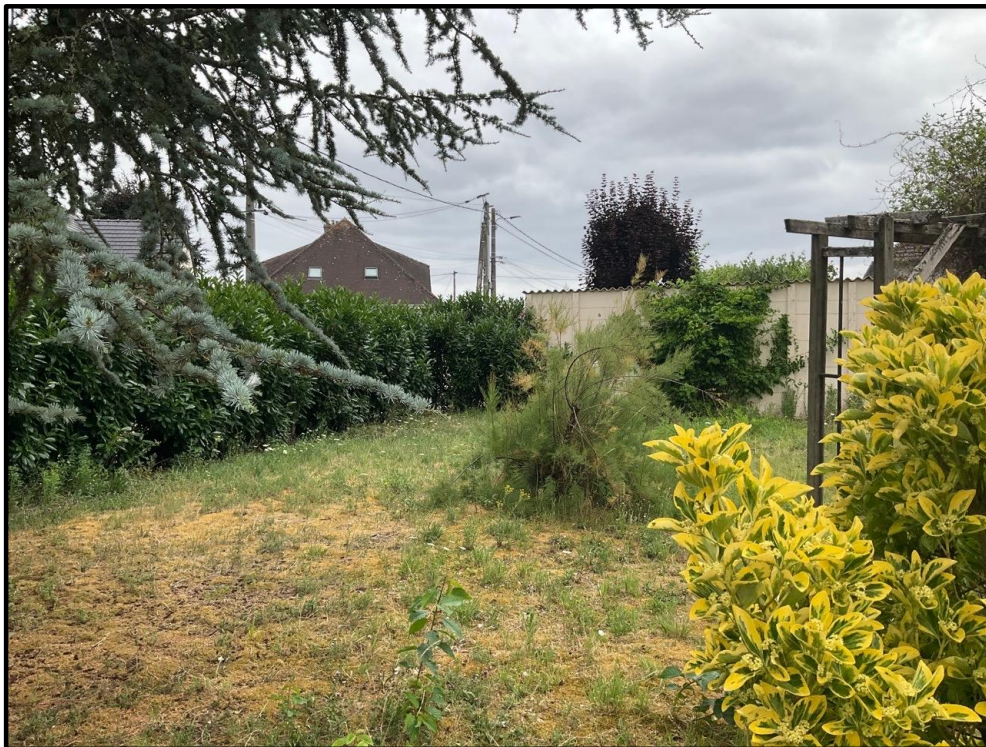
La parcelle est partiellement entretenue, végétaux et arbres plantés.
