## Diagnostic Assainissement Non Collectif dans le cadre d'une vente immobilière

| Référence de l'habitation : VAU0535 | Date du diagnostic : 19 décembre 2023 |

| Adresse : 22 rue de la Donnette |
| Commune : VAUPILLON |

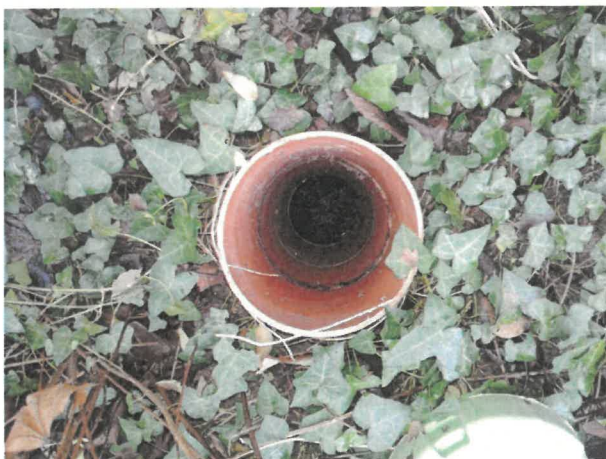
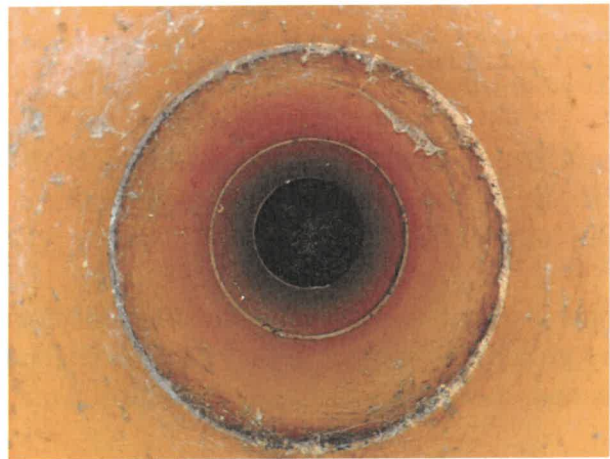
Un regard permet l'accès au décanteur primaire (cf. photos ci-dessous).

Son volume est de 4 000L. Cet ouvrage dispose d'un dispositif de recouvrement sécurisé (non étanche). Il est en bon état. Les écoulements semblent être bons.

Il semblerait que le décanteur primaire ait été vidangé en 2019 (information non vérifiable, aucun bordereau de vidange n'ayant été présenté). Le niveau de boue est inférieur à 30% du volume utile du décanteur, il n'est donc pas nécessaire de le vidanger dans l'immédiat. Il est à noter que des éléments en plastiques flottent dans le décanteur (visible par le tampon de l'aérateur).

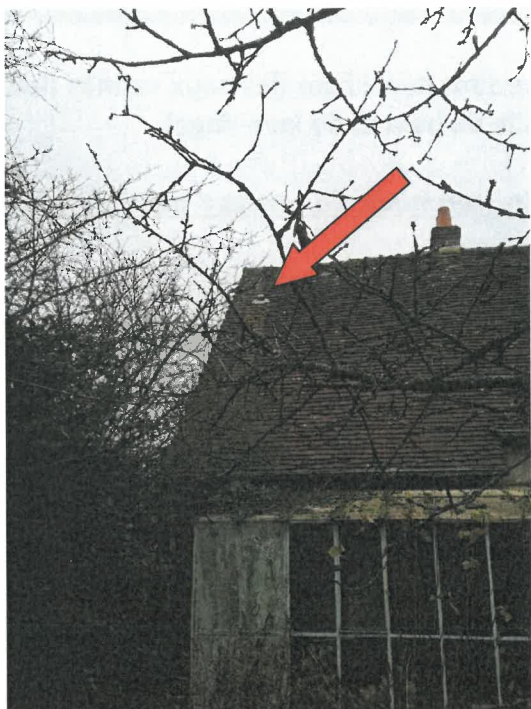
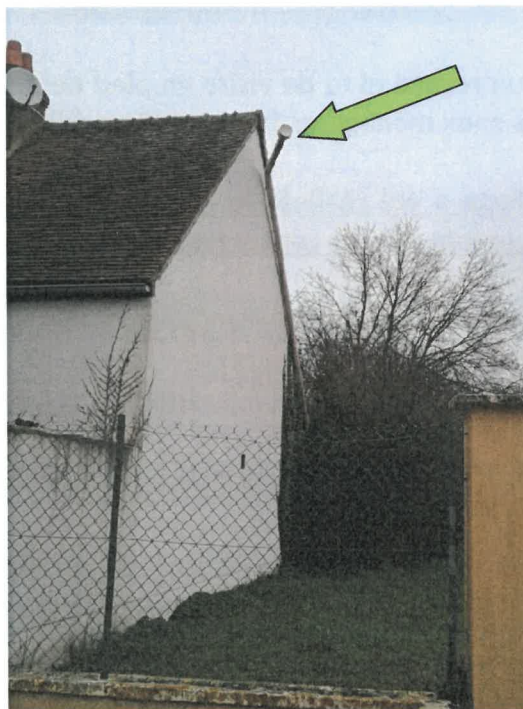
Une ventilation primaire est recensée en haut de toiture au niveau de la façade orientée côté Nord (flèche rouge) et une secondaire au pignon Est (flèche verte) - (cf. photos page suivante).

La ventilation primaire semble être d'un diamètre de 100 mm en PVC et est équipée d'un extracteur de type champignon.

La ventilation secondaire est d'un diamètre de 100 mm en PVC et est équipée d'un extracteur statique. Elle ne dépasse plus le faîtage de la toiture car le dernier collier de maintien est cassé et la canalisation a fait une rotation car non collée.

La réglementation impose une ventilation secondaire avec un dépassement de + 40 cm par rapport au niveau du faîtage (le point le plus haut de l'habitation), équipée d'un extracteur statique ou éolien et présentant un diamètre de canalisation de 100 mm.

- Refixer la ventilation secondaire et la redresser afin que l'extracteur dépasse bien le faîtage de la toiture.

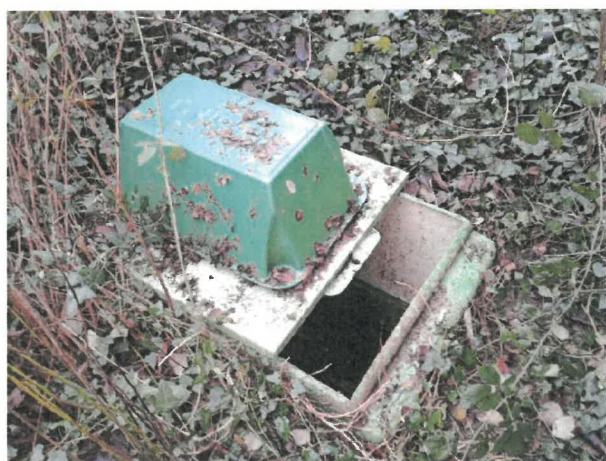
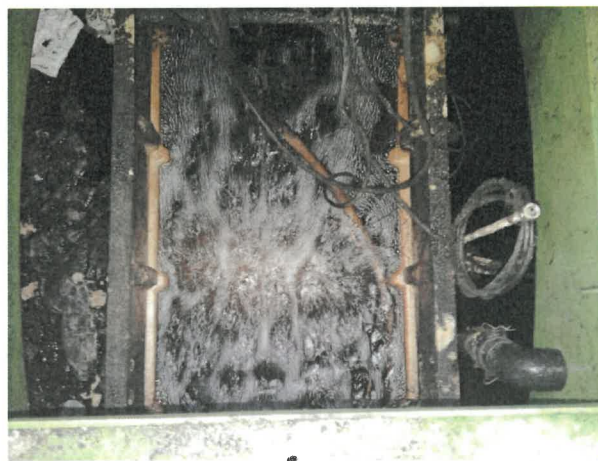
Un regard permet l'accès au réacteur biologique aéré et au clarificateur (cf. photos ci-dessous).

Il permet aussi un accès à la fin du décanteur primaire. Ce regard porte sur lui le local électronique permettant de gérer le fonctionnement de l'installation (cf. photo page suivante).

Cet ouvrage dispose d'un dispositif de recouvrement sécurisé (non étanche). Il est en bon état. Les écoulements semblent être bons. Le compresseur semble fonctionner correctement. Il n'y a pas de défaut d'indiqué au niveau du boîtier électronique.

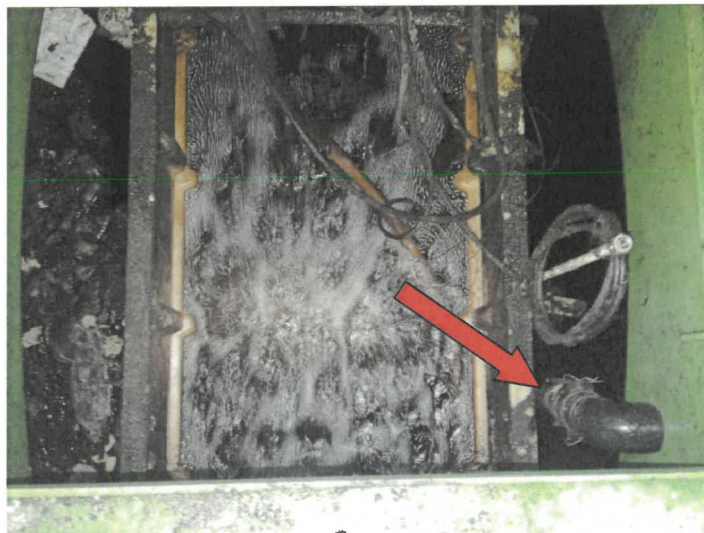
La microstation est équipée d'un poste de refoulement intégré. La pompe est localisée dans le clarificateur (Cf. photo ci-dessous – flèche rouge montrant la colonne de refoulement).

L'état général de cet ouvrage est satisfaisant. La pompe semble fonctionner correctement. Le raccordement électrique est constitué d'un boîtier étanche IP 65 et le tableau électrique est bien équipé d'un disjoncteur différentiel dédié. La microstation est équipée d'un système d'alarme. La canalisation de refoulement est raccordée au regard de répartition de l'exutoire à savoir des tranchées drainantes.

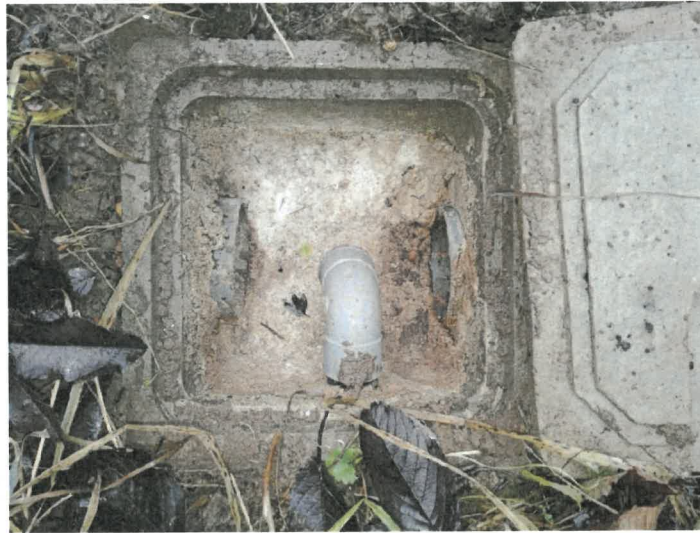
Un regard de répartition en béton est recensé (cf. photo ci-dessous).

L'équirépartition semble se faire correctement (alimentation par refoulement) et l'ouvrage est en bon état général. Cet ouvrage ne nécessite pas d'être nettoyée dans l'immédiat (relativement propre). Cet ouvrage dispose d'un dispositif de recouvrement sécurisé (non étanche). Le fil d'eau de sortie mesuré est de 23 cm/TN.

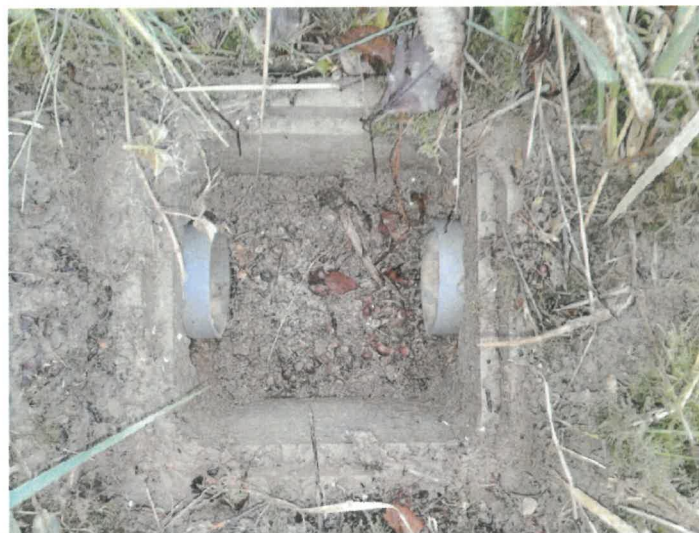
Un regard de bouclage en béton est recensé (cf. photo ci-dessous).

Les écoulements semblent se faire correctement (fond sec indicateur de bon fonctionnement) et l'ouvrage est en bon état général. Cet ouvrage nécessite d'être nettoyé dès que possible (terre constatée dans le fond). Cet ouvrage dispose d'un dispositif de recouvrement sécurisé (non étanche). Le fil d'eau de sortie mesuré est de 28 cm/TN.
