PROCES-VERBAL  
DE  
DESCRIPTION

Les jour, mois et an que dessus, je me suis transporté sur la commune de Barbizon (Seine & Marne) au 17 rue du Général de Gaulle accompagné d'un géomètre du Cabinet Milot Delaplace afin d'élaborer le procès-verbal de description de l'immeuble saisi.

Il s'agit d'une maison d'habitation sise sur un jardin paysager entièrement clos occupée par Madame Martine FAURE BESSIERE se composant au rez-de-chaussée d'une entrée, d'un séjour, de sanitaires, d'une cuisine et d'une arrière-cuisine, à l'étage d'un dégagement, de quatre chambres, d'une salle de bains et d'une salle d'eau et d'un sous-sol total se composant d'un garage, d'un local chaudière et d'une cave.

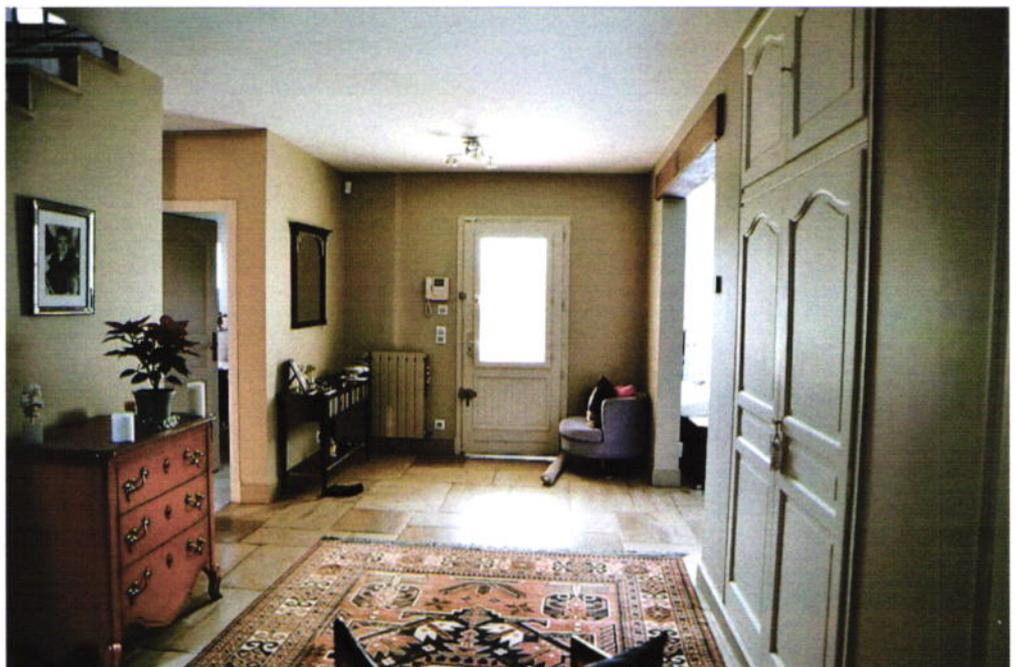
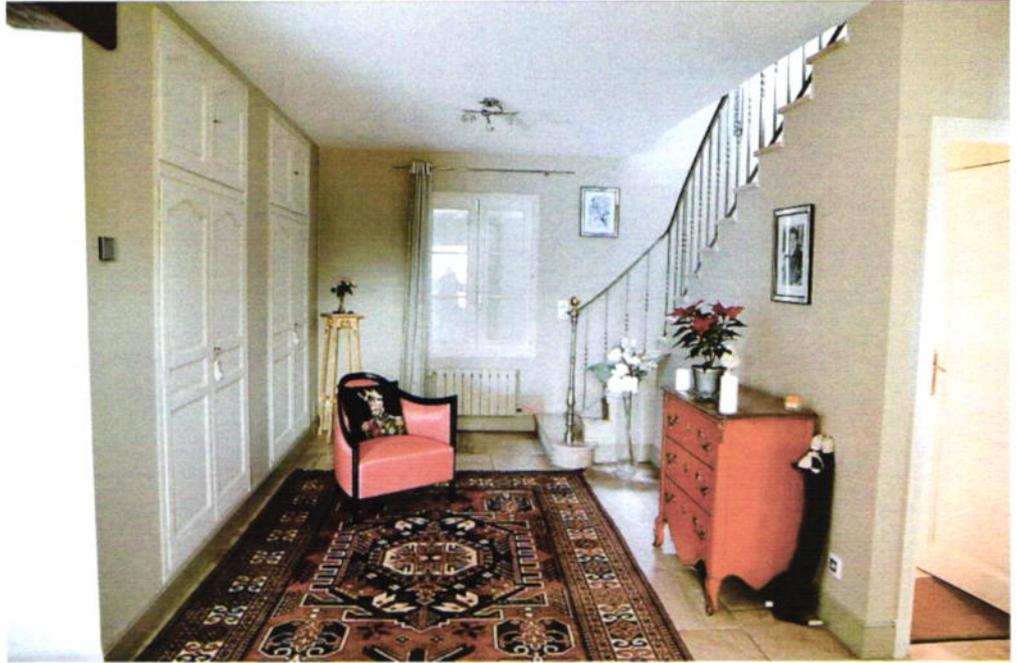
### Entrée

Sol :  
Carrelage  
Nota : bon état.

Plinthes :  
Bois revêtu de peinture  
Nota : bon état.

Murs :  
Peinture  
Nota : bon état.

Plafond :  
Peinture  
Nota : bon état.

L'entrée est chauffée au moyen deux radiateurs avec robinet thermostatique, lesquels sont en bon état de fonctionnement.

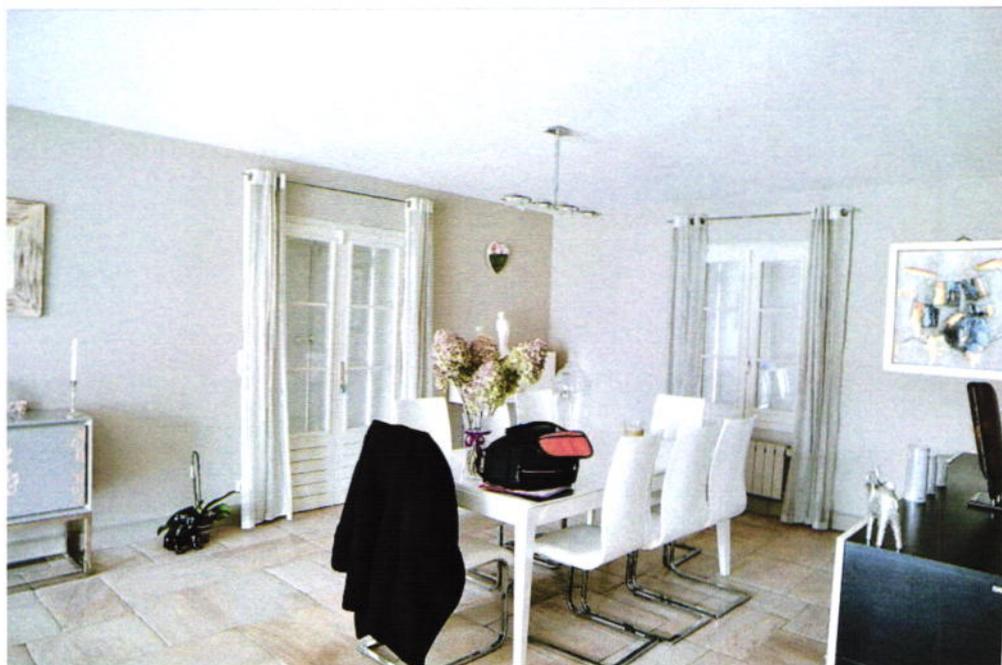
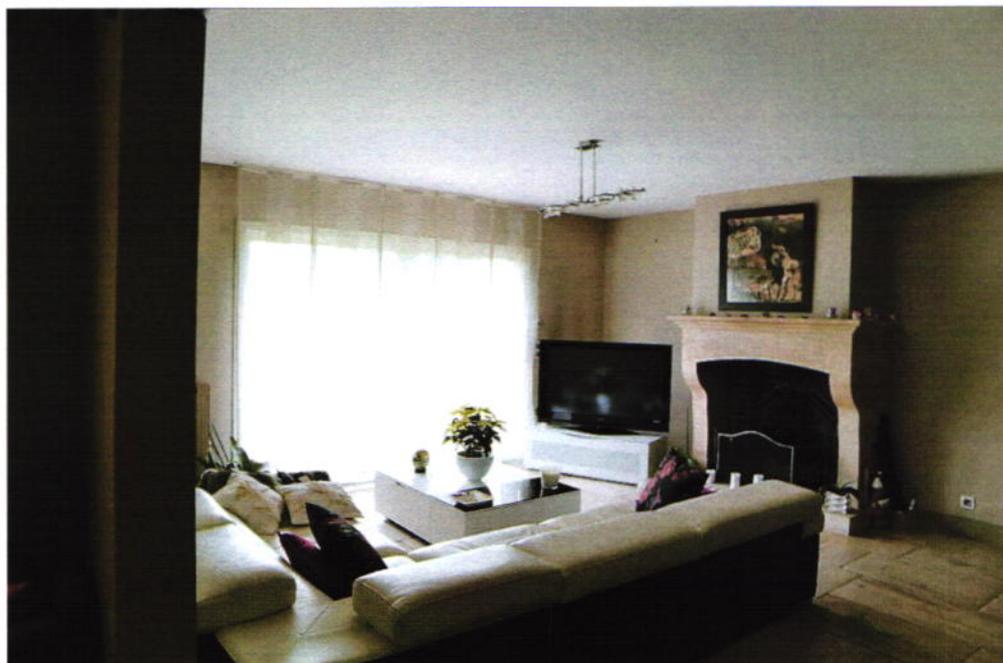
## Séjour

Sol :  
Carrelage  
Nota : bon état.

Plinthes :  
Bois revêtu de peinture  
Nota : bon état.

Murs :  
Peinture  
Nota : bon état.

Plafond :  
Peinture blanche  
Nota : bon état.

La pièce est chauffée au moyen de deux radiateurs avec robinet thermostatique, lesquels sont en bon état.

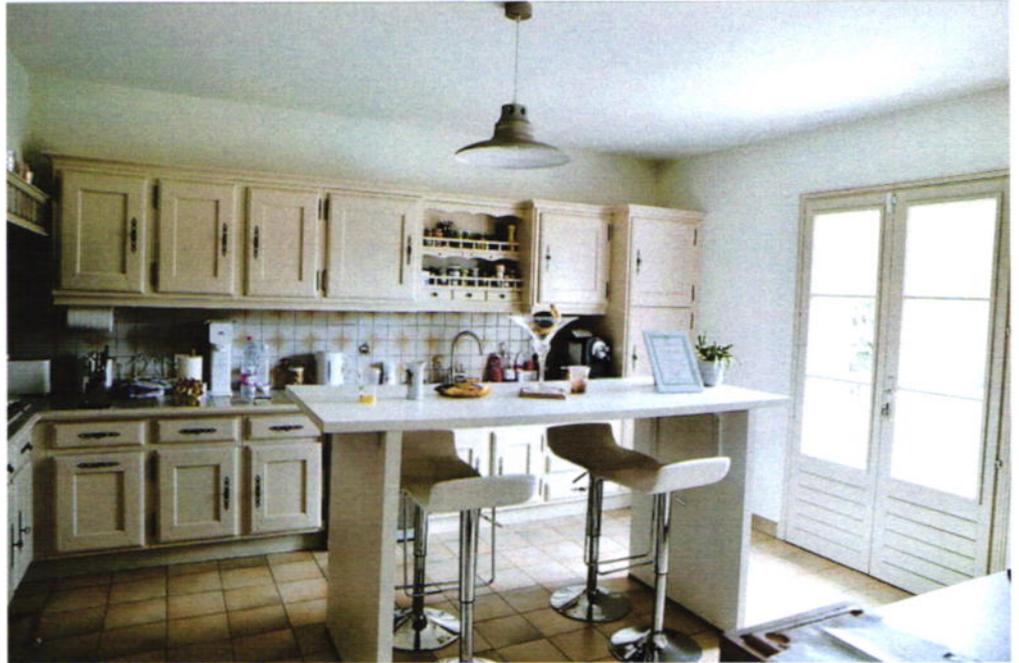
## Cuisine

Sol :  
Carrelage  
Nota : bon état.

Plinthes :  
Carrelées assorties au carrelage du sol  
Nota : bon état.

Murs :  
Peinture blanche et carrelage autour du plan de travail sur la zone de la crédence  
Nota : bon état.

Plafond :  
Peinture blanche  
Nota : bon état.

La cuisine est équipée de meubles de cuisine hauts et bas de style rustique, lesquels sont en bon état ainsi qu'un évier en résine deux cuves-paillasses avec robinet mitigeur reposant sur un plan de travail carrelé.

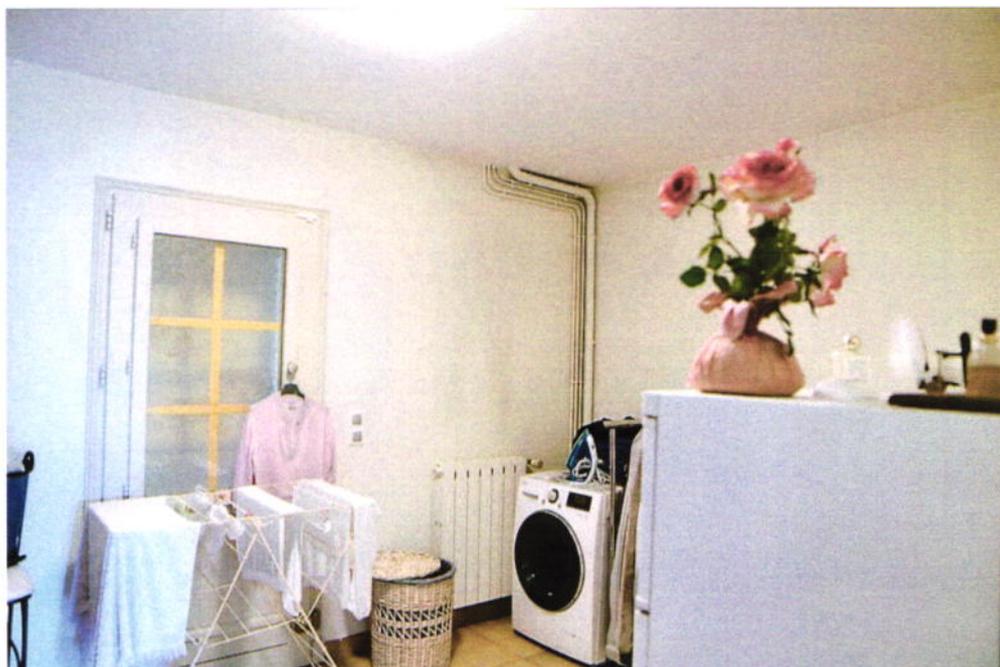
## Arrière-cuisine

Carrelage disposé dans le prolongement de celui de la cuisine  
Nota : bon état.

Carrelées assorties au carrelage du sol  
Nota : bon état.

Peinture et carrelage autour de l'évier  
Nota : bon état.

Peinture  
Nota : bon état.

La pièce dispose d'un évier en grès deux cuves avec robinet mélangeur eau chaude / eau froide et est chauffée au moyen d'un radiateur avec robinet thermostatique, lequel est en bon état de fonctionnement.

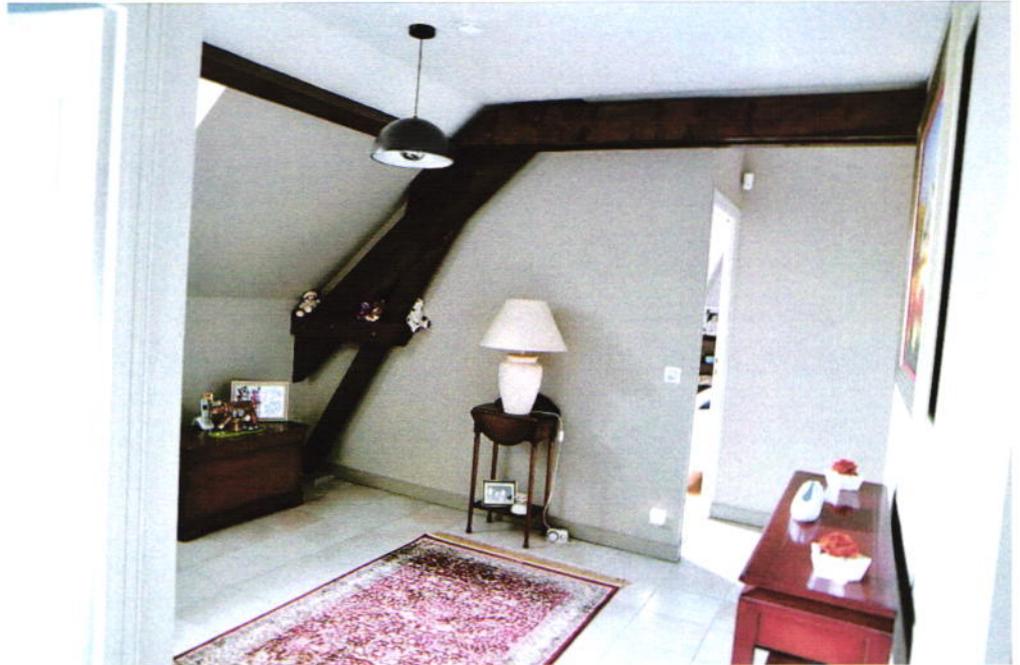
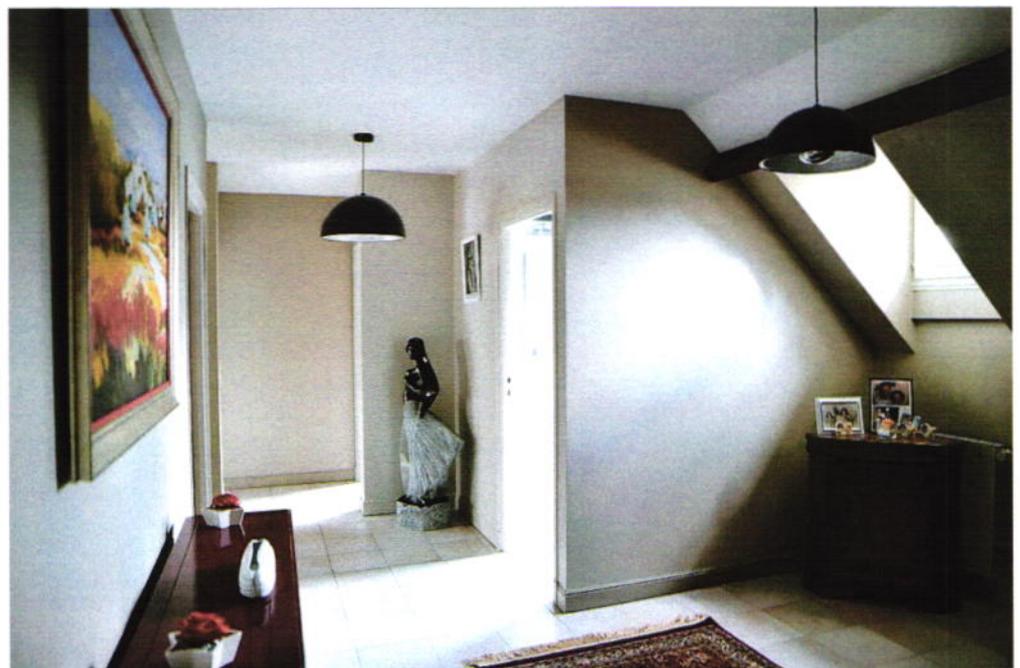
### Dégagement

Sol :  
Carrelage  
Nota : bon état.

Plinthes :  
Bois revêtu de peinture  
Nota : bon état.

Murs :  
Peinture  
Nota : bon état.

Plafond :  
Peinture  
Nota : bon état.

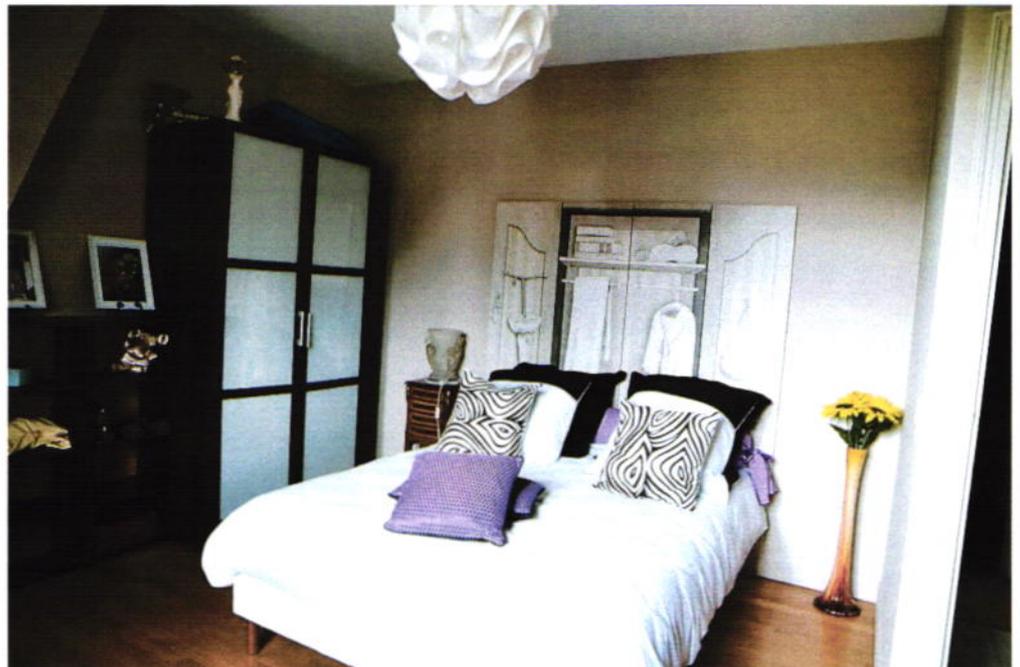
### Chambre 1

Sol :  
Parquet  
Nota : bon état.

Plinthes :  
Bois et peinture  
Nota : bon état.

Murs :  
Peinture  
Nota : bon état.

Plafond :  
Peinture  
Nota : bon état.

La pièce est éclairée par une fenêtre en bois, double vitrage à deux vantaux donnant vue sur la façade avant de la maison et est chauffée au moyen d'un radiateur avec robinet thermostatique disposé sous la fenêtre, lequel est en bon état de fonctionnement.

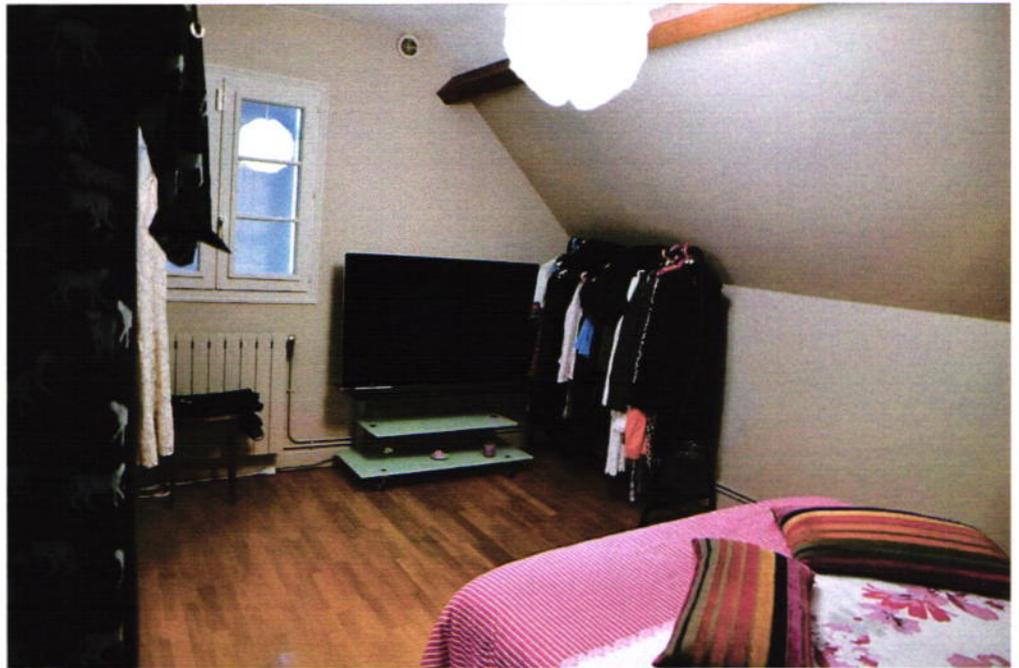
## Chambre 2

Sol :  
Parquet  
Nota : bon état.

Plinthes :  
Bois et peinture  
Nota : bon état.

Murs :  
Peinture  
Nota : bon état.

Plafond :  
Peinture  
Nota : bon état.

La chambre est chauffée au moyen d'un radiateur avec robinet thermostatique, lequel est en bon état de fonctionnement.

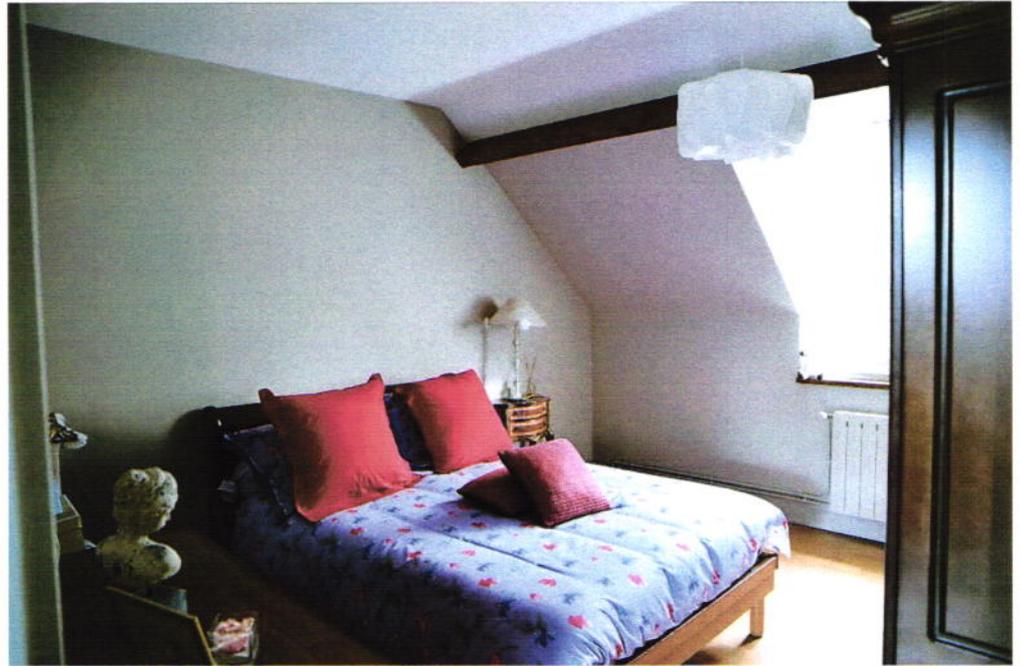
### Chambre 3

Sol :  
Parquet  
Nota : bon état.

Plinthes :  
Bois et peinture  
Nota : bon état.

Murs :  
Peinture  
Nota : bon état.

Plafond :  
Peinture  
Nota : bon état.

La pièce est éclairée par une fenêtre en bois, double vitrage à deux vantaux donnant vue sur la façade arrière de la maison. Cette ouverture bénéficie de volets roulants mécanisés et est chauffée au moyen d'un radiateur avec robinet thermostatique, lequel est en bon état de fonctionnement.

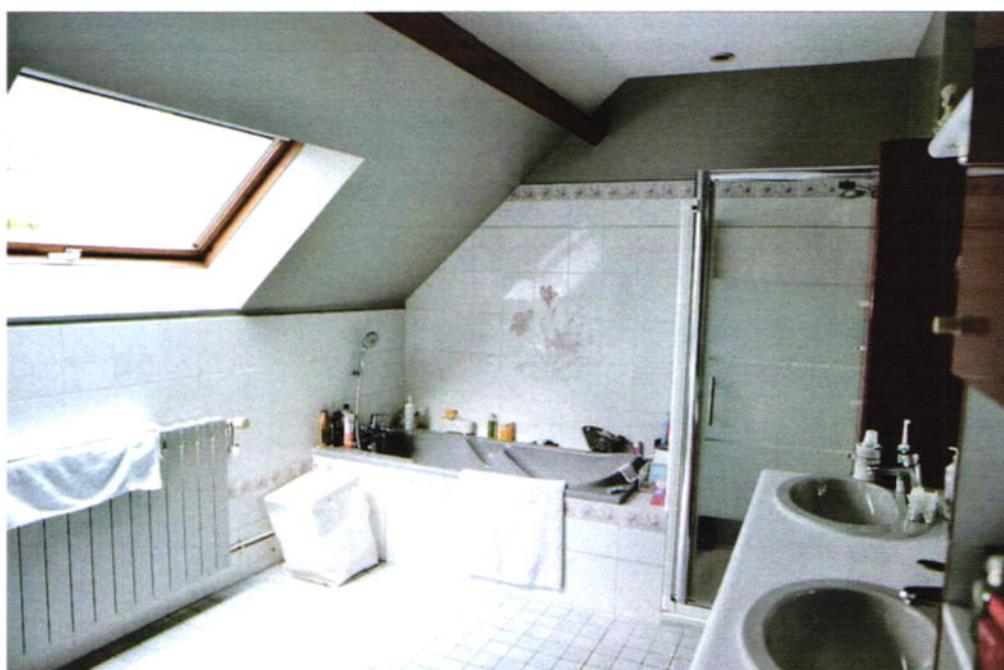
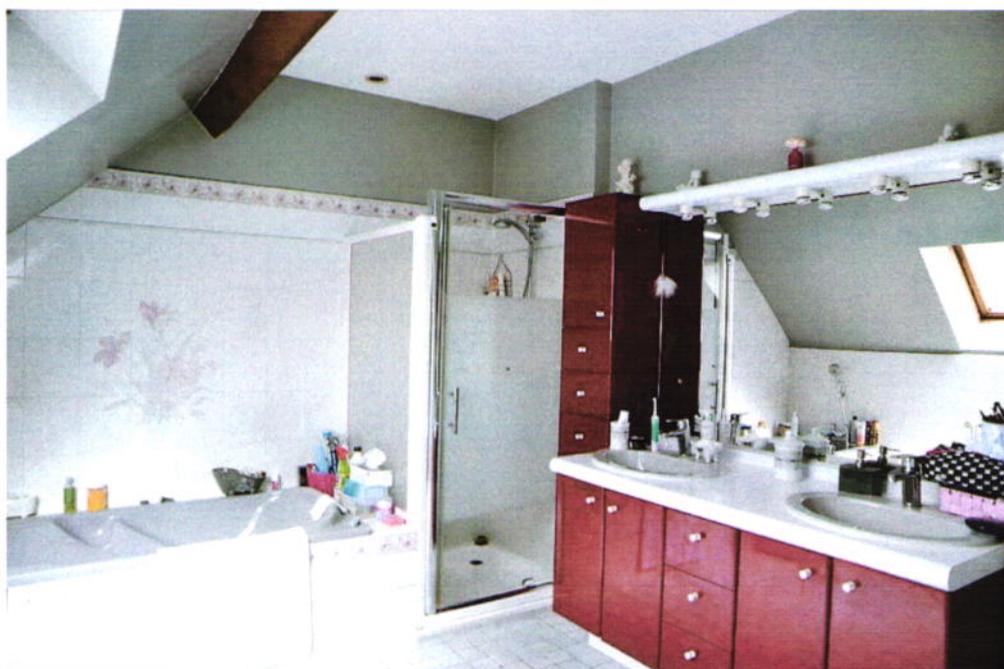
## Salle de bains

Nota : bon état.

La pièce est chauffée au moyen d'un radiateur avec robinet thermostatique, lequel est en bon état de fonctionnement et est éclairée par un velux avec store donnant vue sur la façade arrière de la maison.

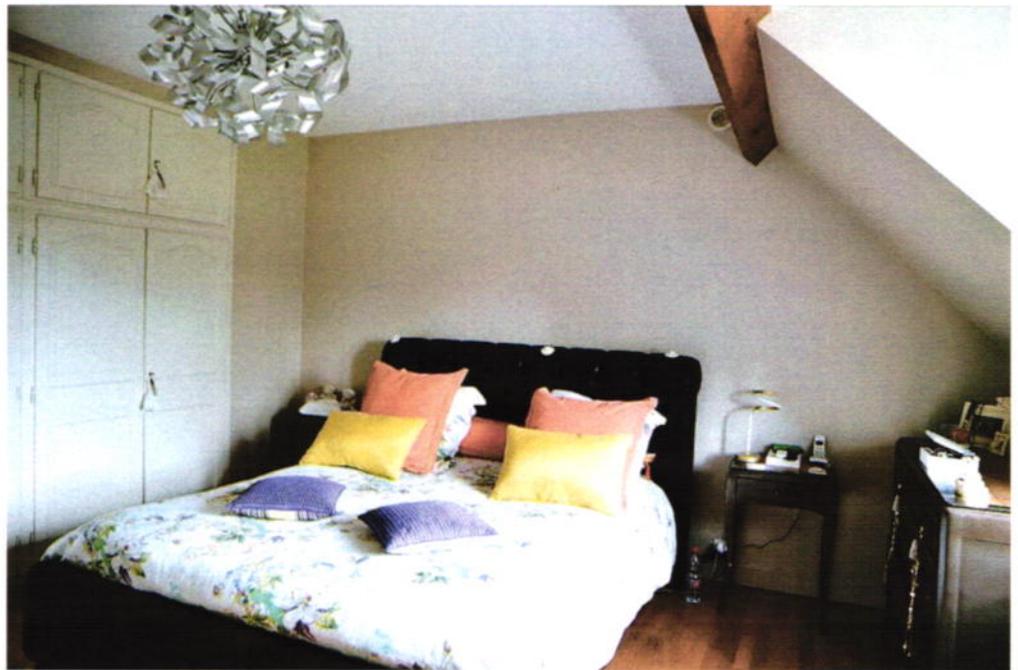
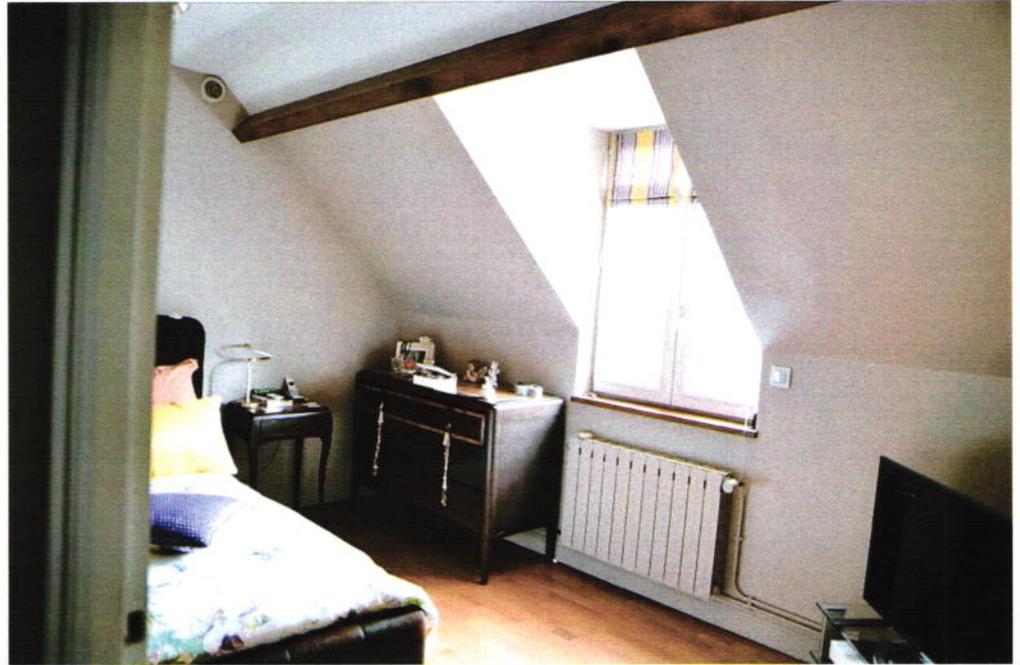
#### Chambre 4

Sol :  
Parquet  
Nota : bon état.

Plinthes :  
Bois et peinture  
Nota : bon état.

Murs :  
Peinture  
Nota : bon état.

Plafond :  
Peinture blanche  
Nota : bon état.

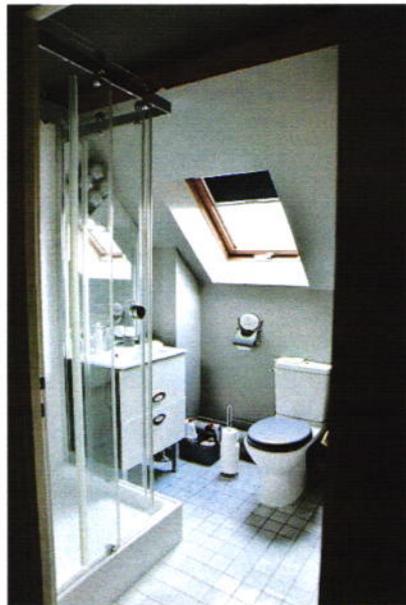
### Salle d'eau

Sol :  
Carrelage  
Nota : bon état.

Plinthes :  
Carrelées  
Nota : bon état.

Murs :  
Peinture et carrelage dans la cabine de douche et au-dessus du lavabo  
Nota : bon état.

Plafond :  
Peinture blanche  
Nota : bon état.

La pièce est éclairée par un velux avec store donnant vue sur la façade avant de la maison et est chauffée au moyen d'un radiateur avec robinet thermostatique, lequel est en bon état de fonctionnement.

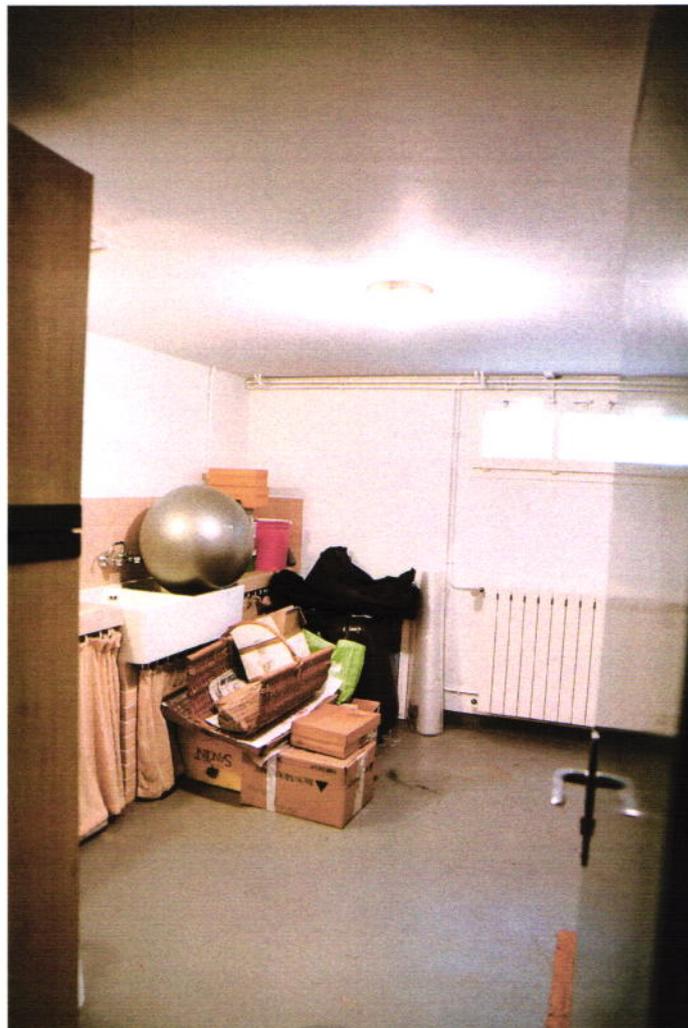
### Sous-sol

Le sol est en béton ciré, les murs et le plafond sont revêtus de peinture. L'ensemble est en bon état.

Il est à noter une boursoufflure sur le mur au-dessus du radiateur.

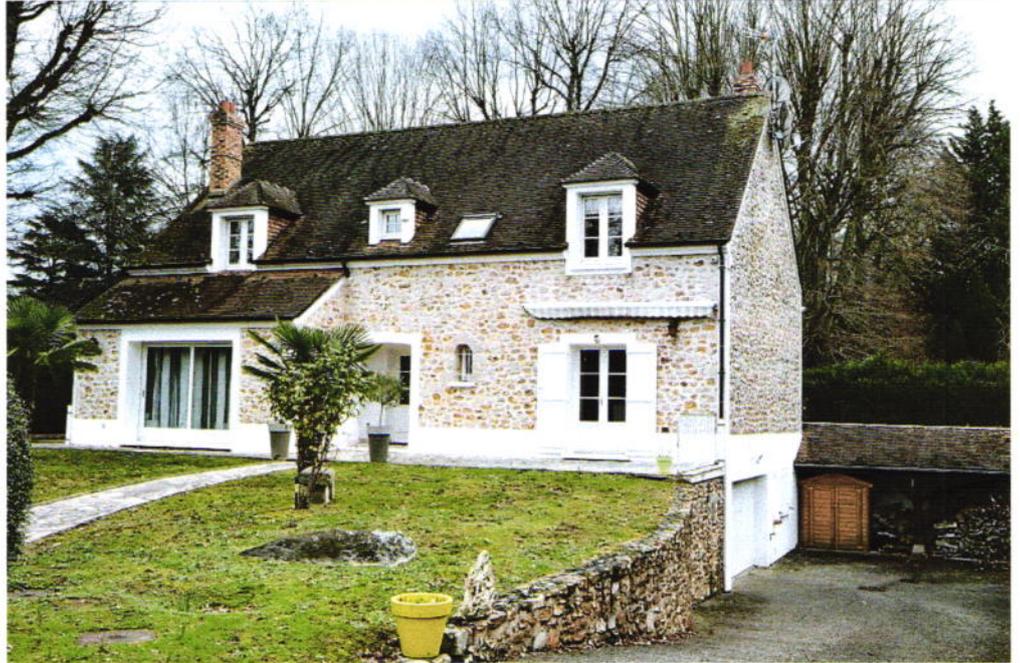
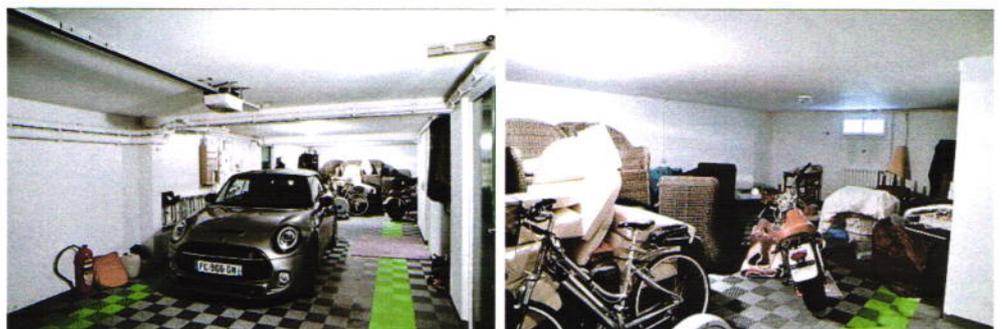
## Garage

Nota : bon état.

Le garage est chauffé au moyen de deux radiateurs avec robinet thermostatique, lesquels sont en bon état et est éclairé par une cour anglaise.
