## PROCES VERBAL DE DESCRIPTION

**L'AN DEUX-MILLE-VINGT-QUATRE ET LE DIX-NEUF SEPTEMBRE**

**Affaire :**  
IMMEUBLE SIS 7 ROND

Qu'il entend procéder à la description des lieux faisant l'objet d'une procédure de saisie immobilière dont Monsieur [REDACTED] né le [REDACTED] à [REDACTED] est propriétaire des biens et droits à PARIS 15<sup>ème</sup>, 7, place du rond point Mirabeau, cadastré lieudit 12 rue Auguste Vitus, section FW n°19 pour une contenance de 50 ares 87 centiares, consistant en un APPARTEMENT, UNE CAVE et un GARAGE :

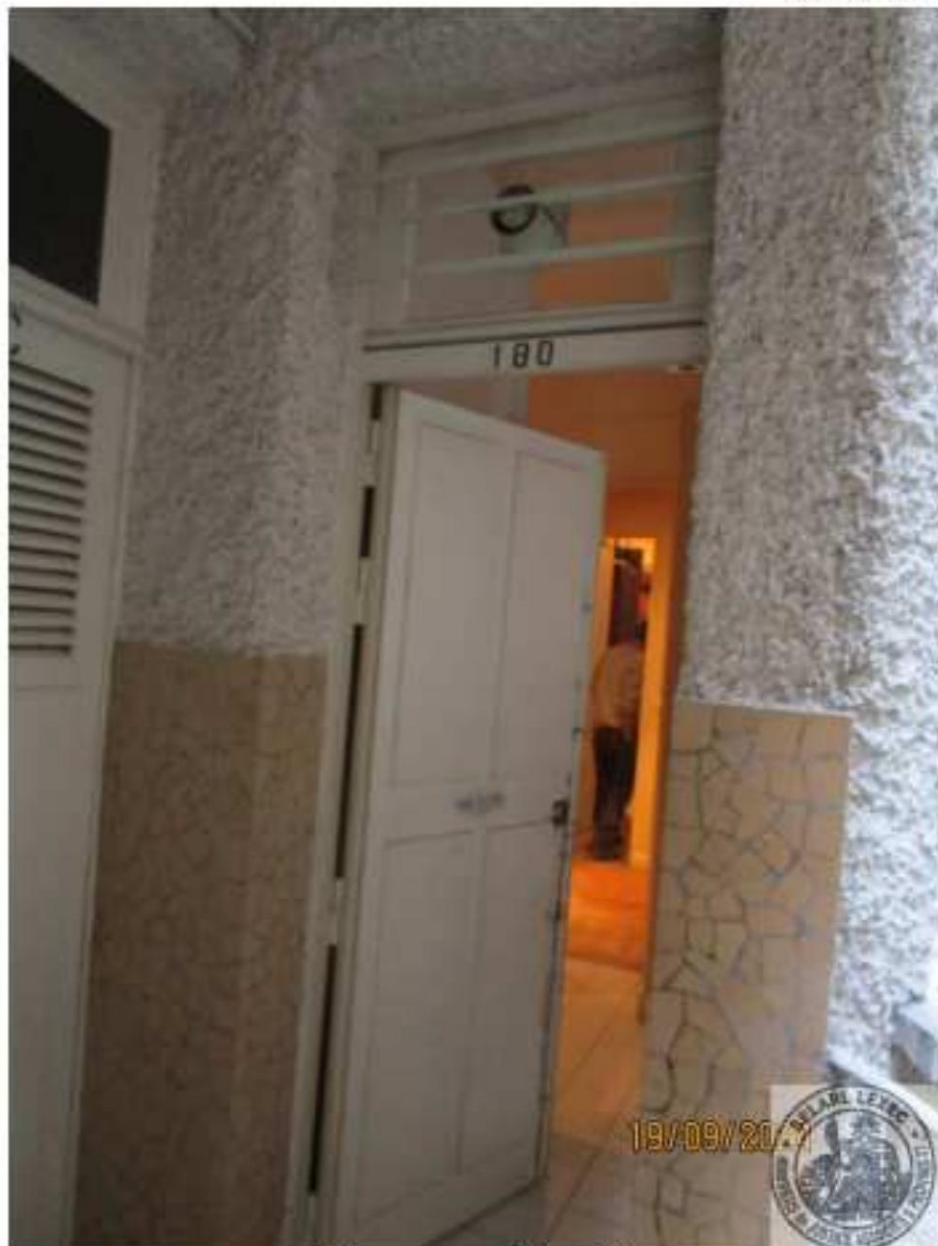
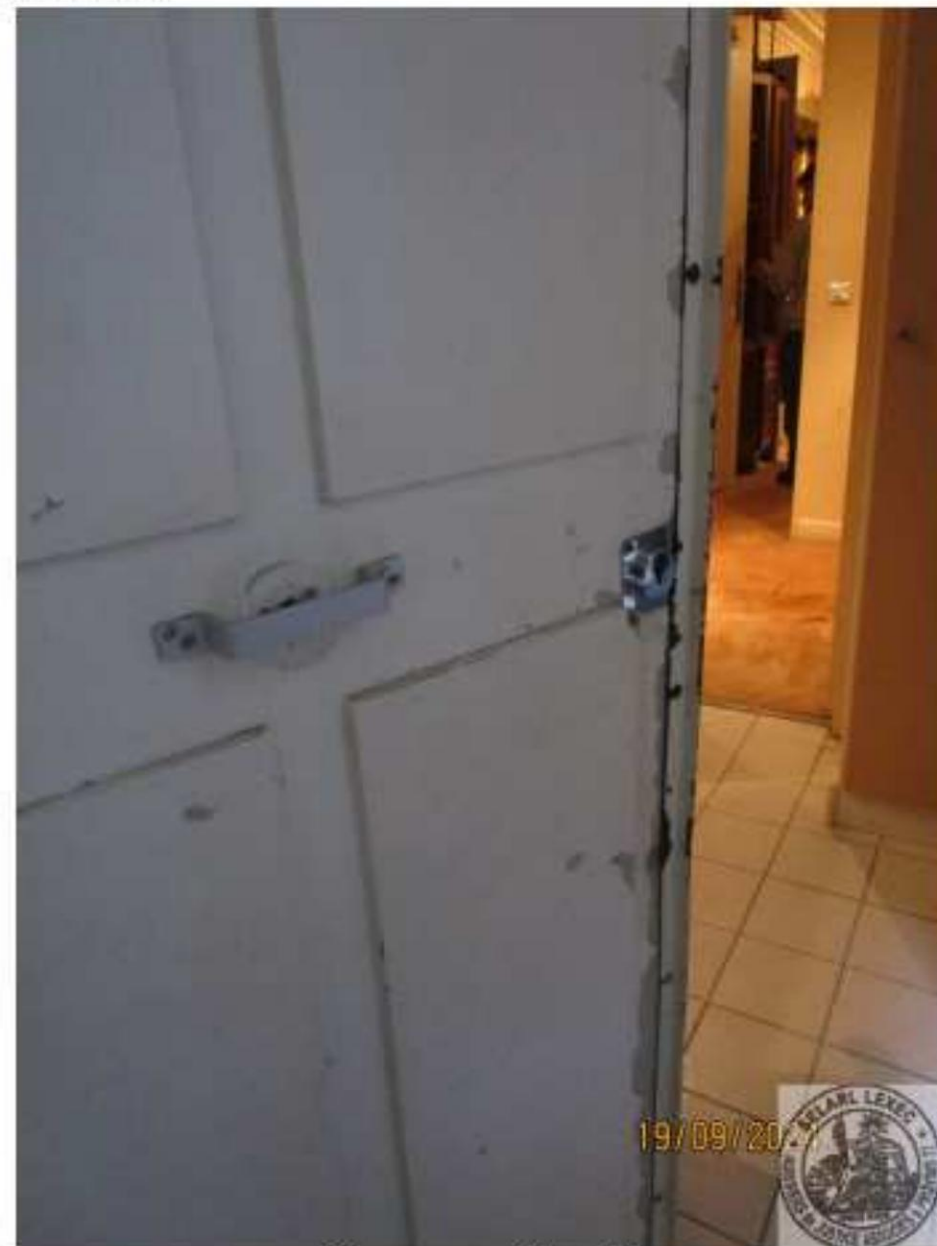
La porte de service présente des traces d'une précédente ouverture forcée visibles sur le bâti de porte.

L'accès par la porte de service est au moyen d'une serrure à trois points de fermeture donne sur une cuisine qui correspond à un réaménagement de la chambre de bonne du lot n°254 (*photographies n°1 et 2*).

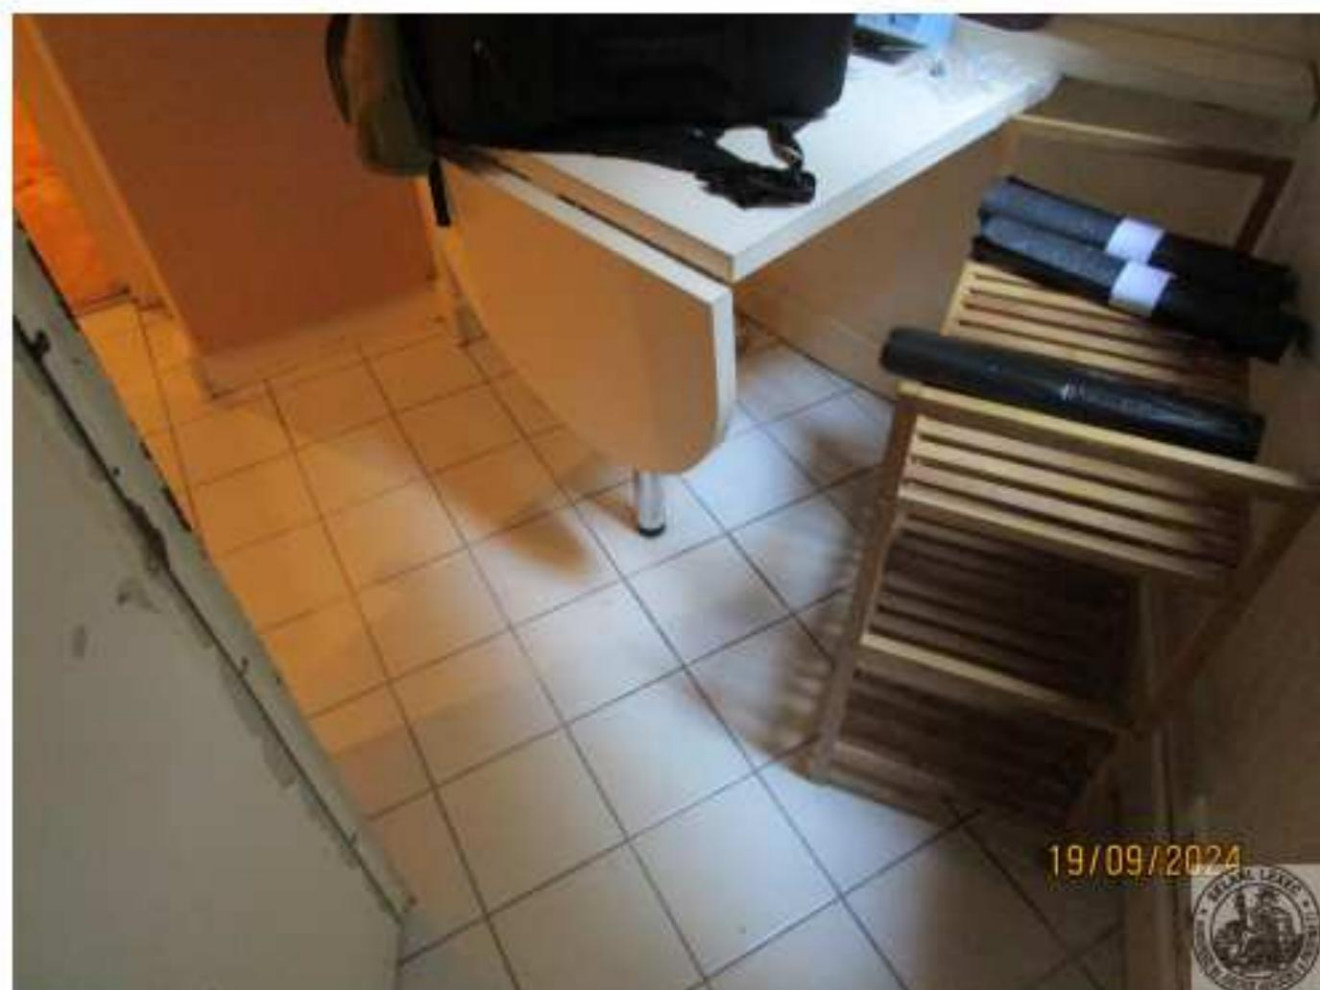
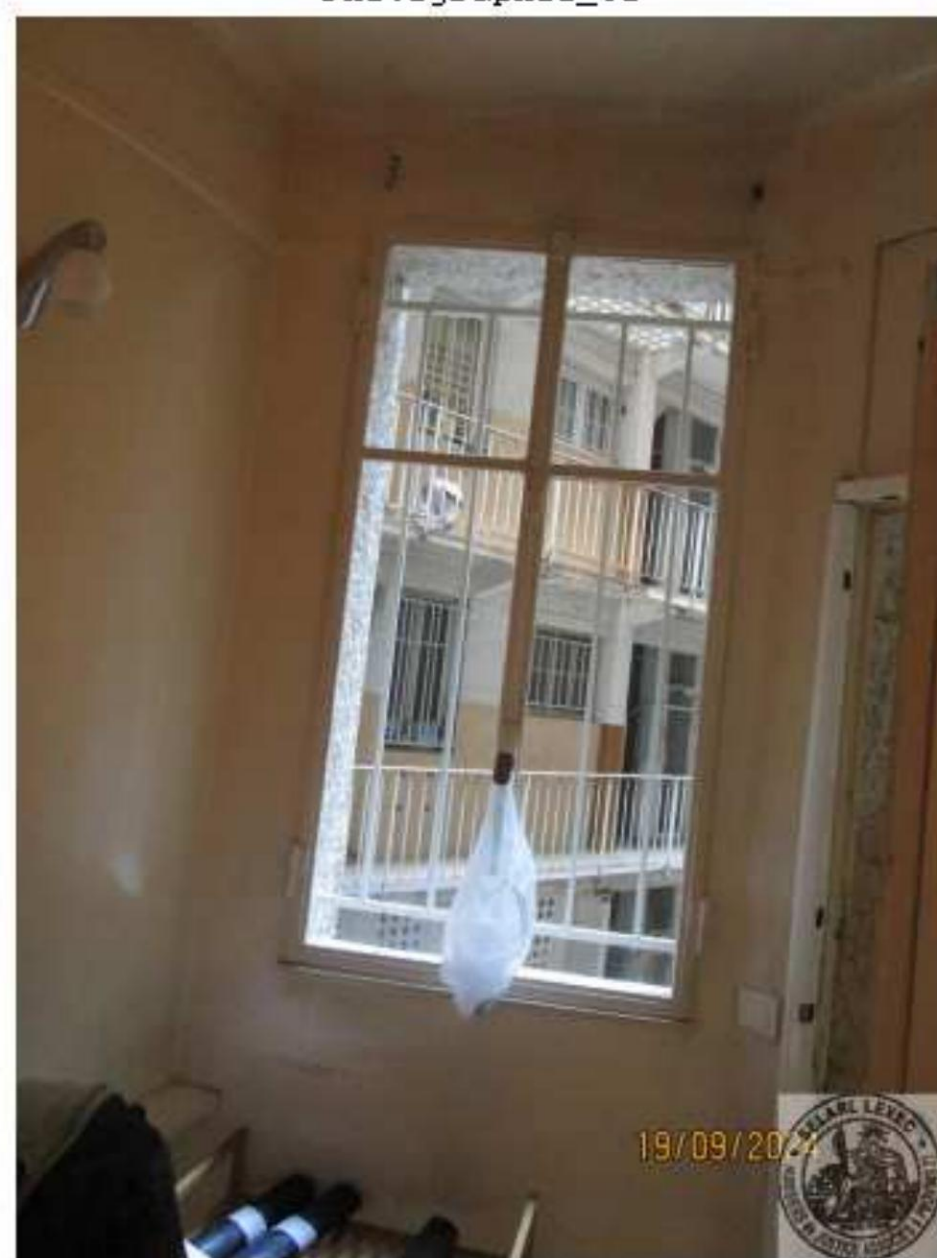
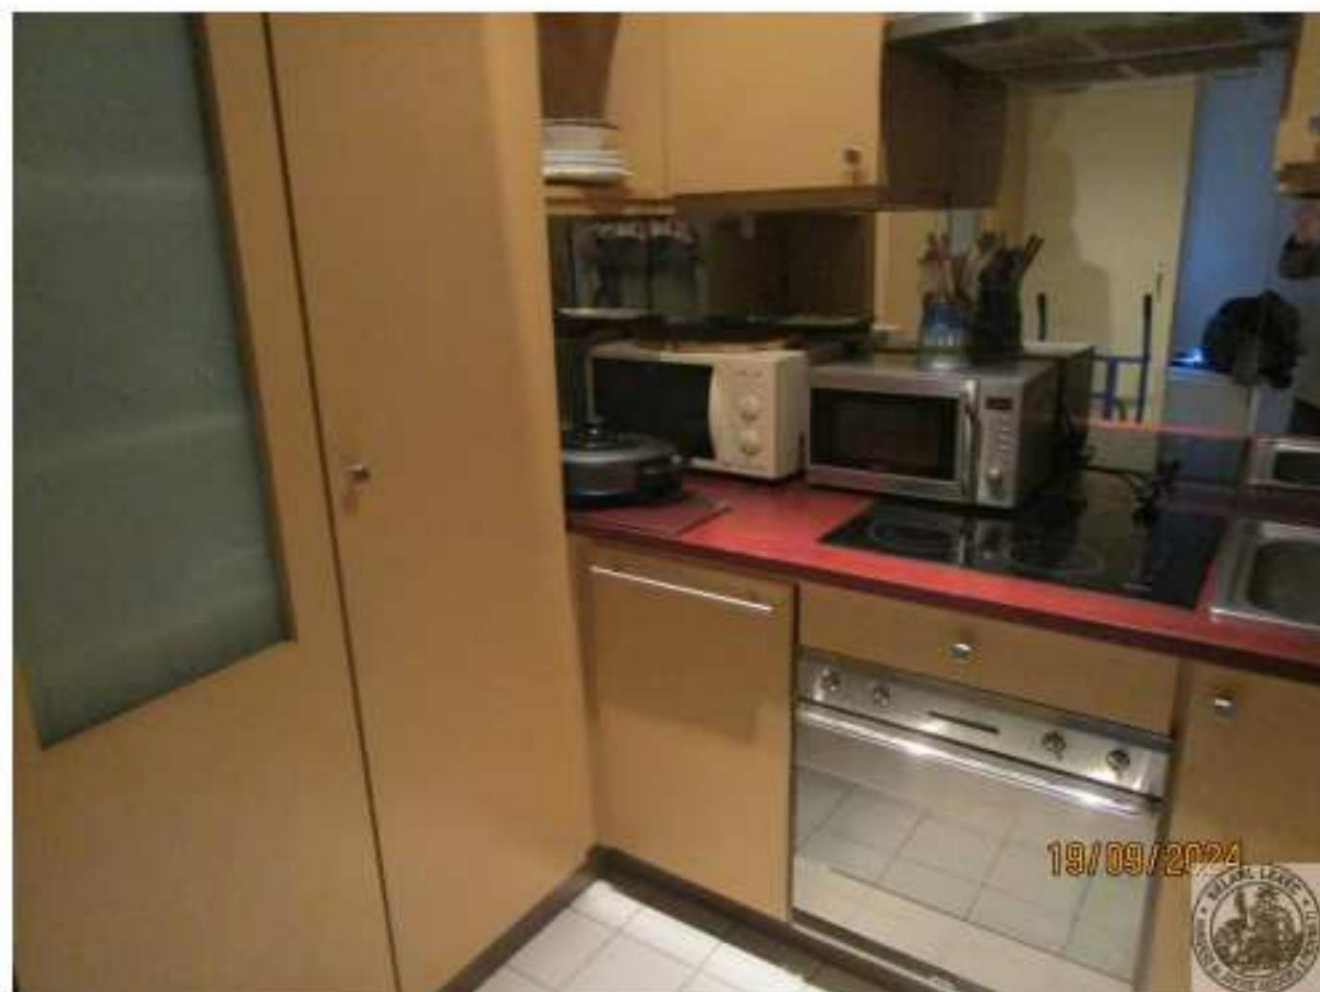
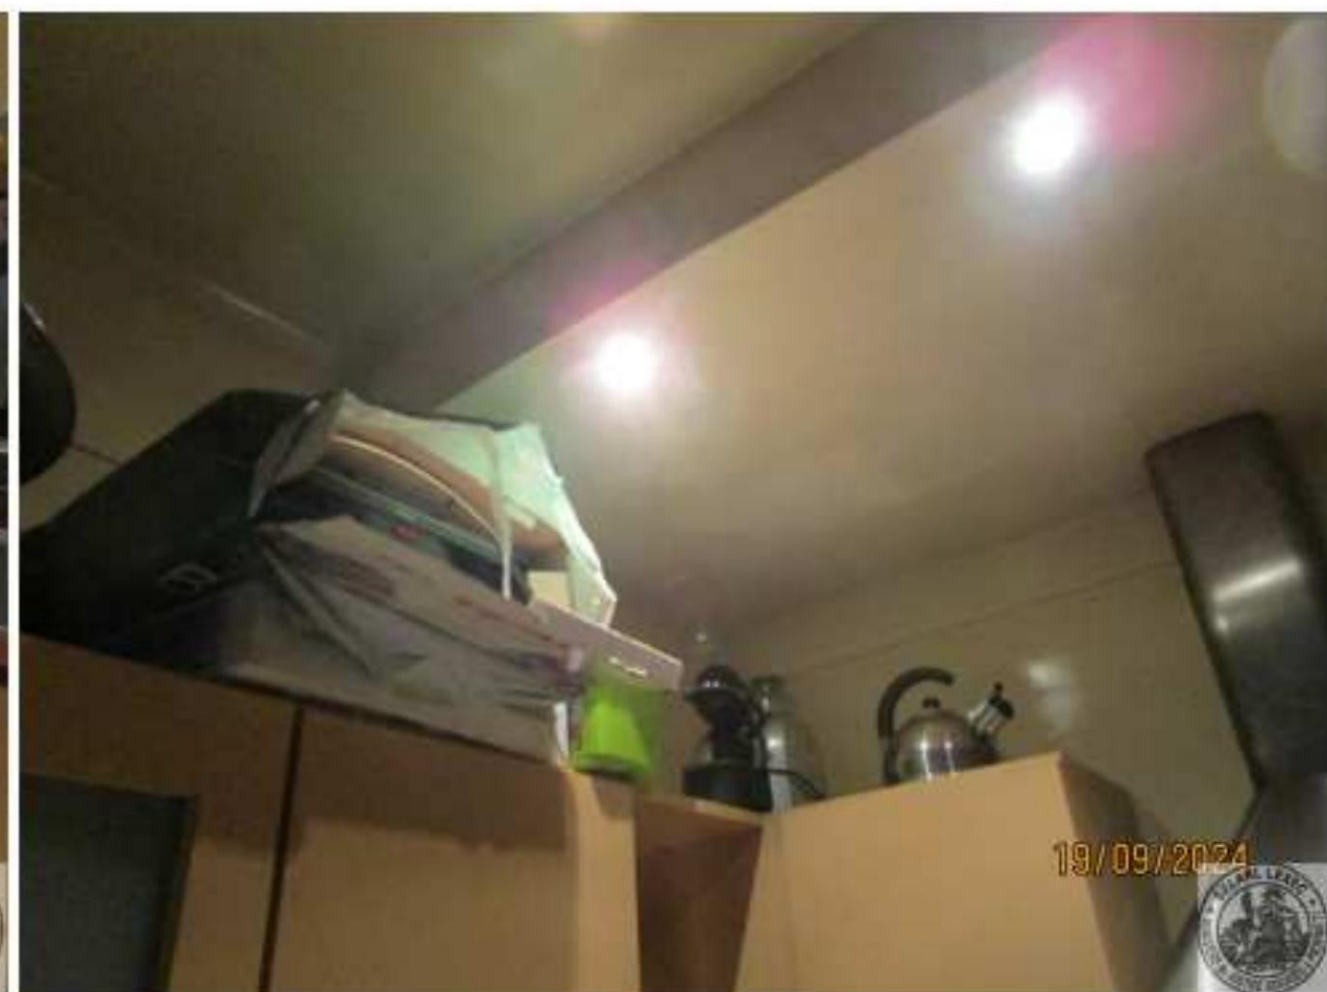
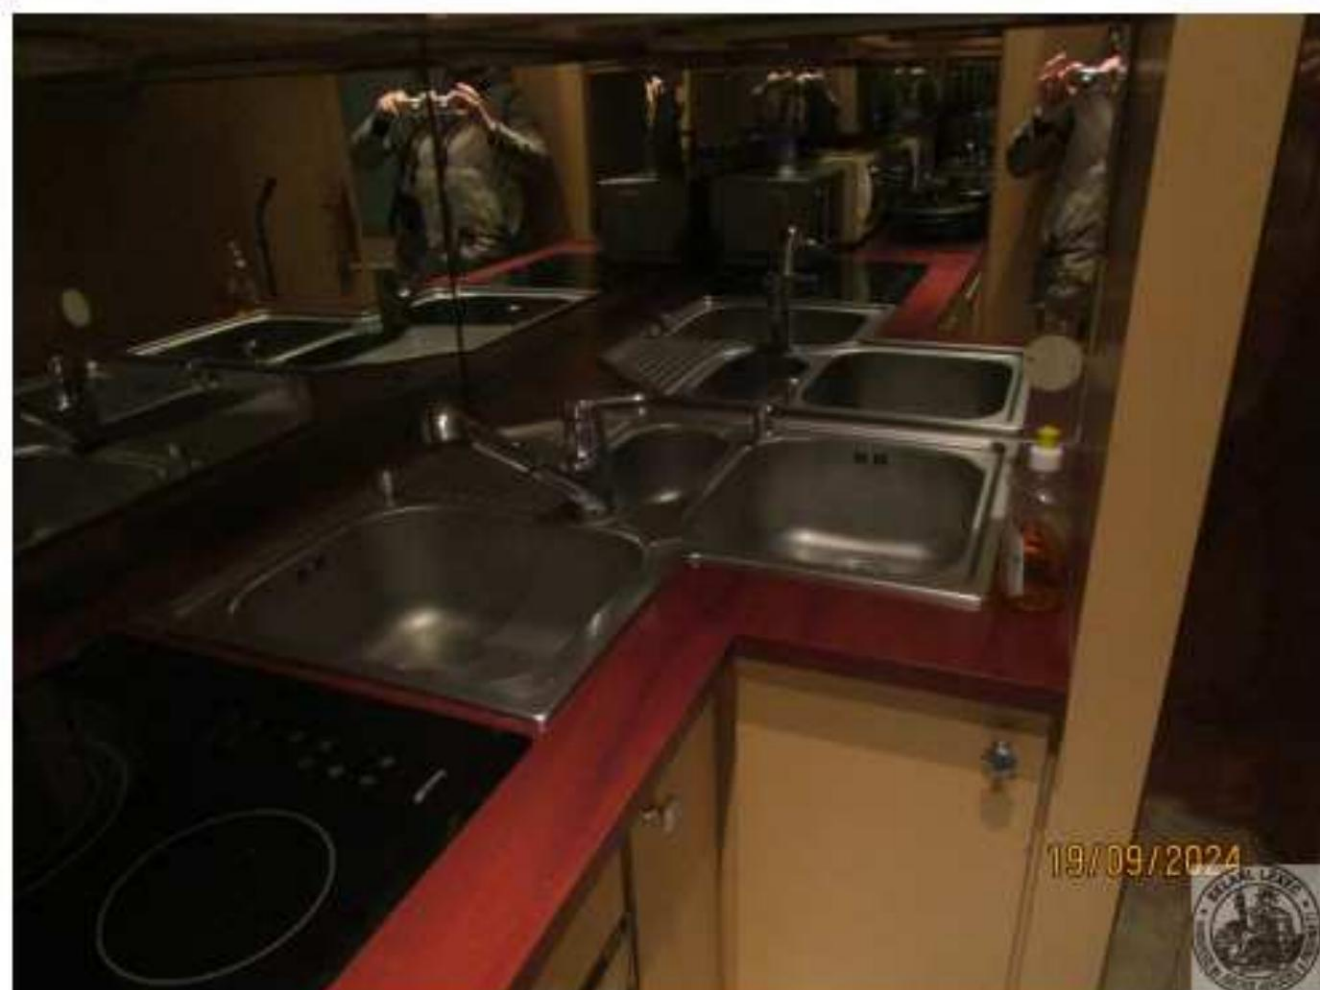
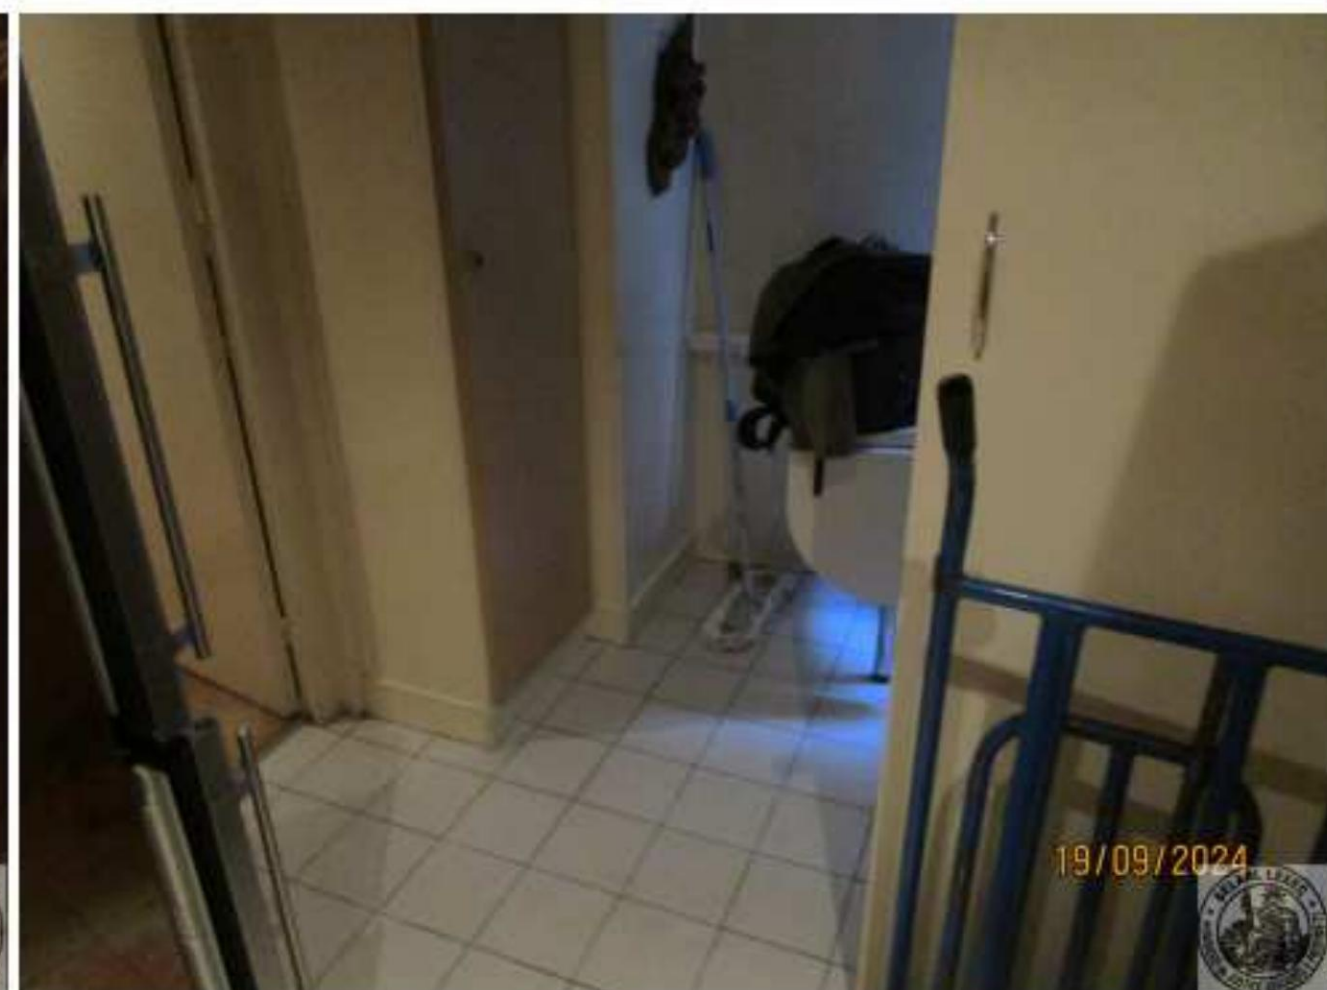
(*photographies n°3 à 8*)

Au sol, se trouve du carrelage.

Les murs sont recouverts de peinture ainsi qu'au plafond.

Un plafonnier avec des spots intégrés au-dessus de l'évier, un évier d'angle, plan de travail avec une plaque de cuisson.

Une fenêtre donne sur la cour intérieure, en simple vitrage à deux battants avec grille extérieure.

Au-dessus de la porte d'entrée de la cuisine se trouve une imposte muni d'une bouche d'aération.

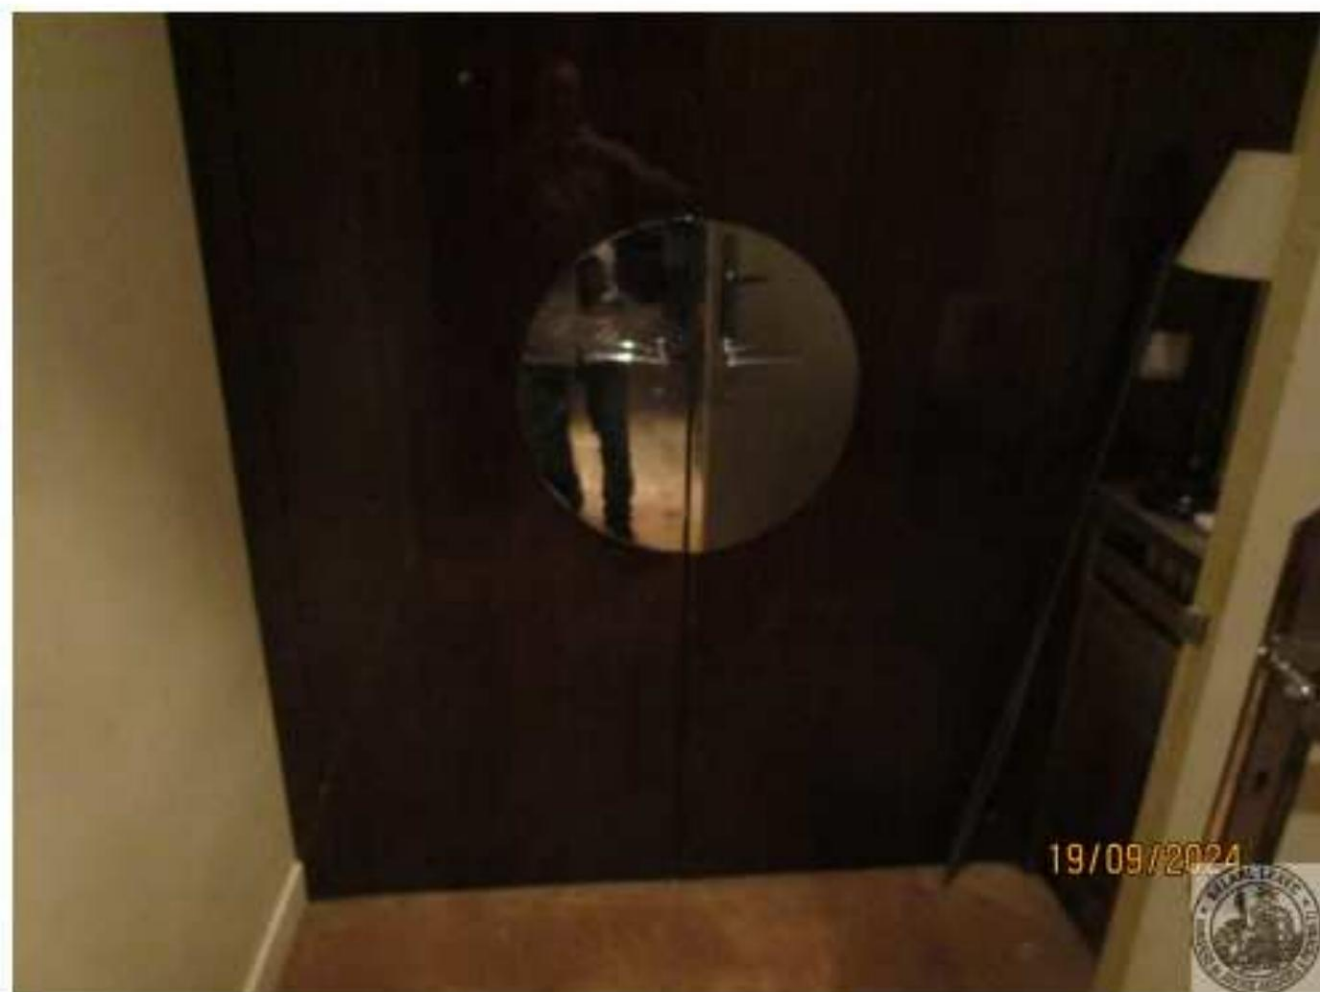
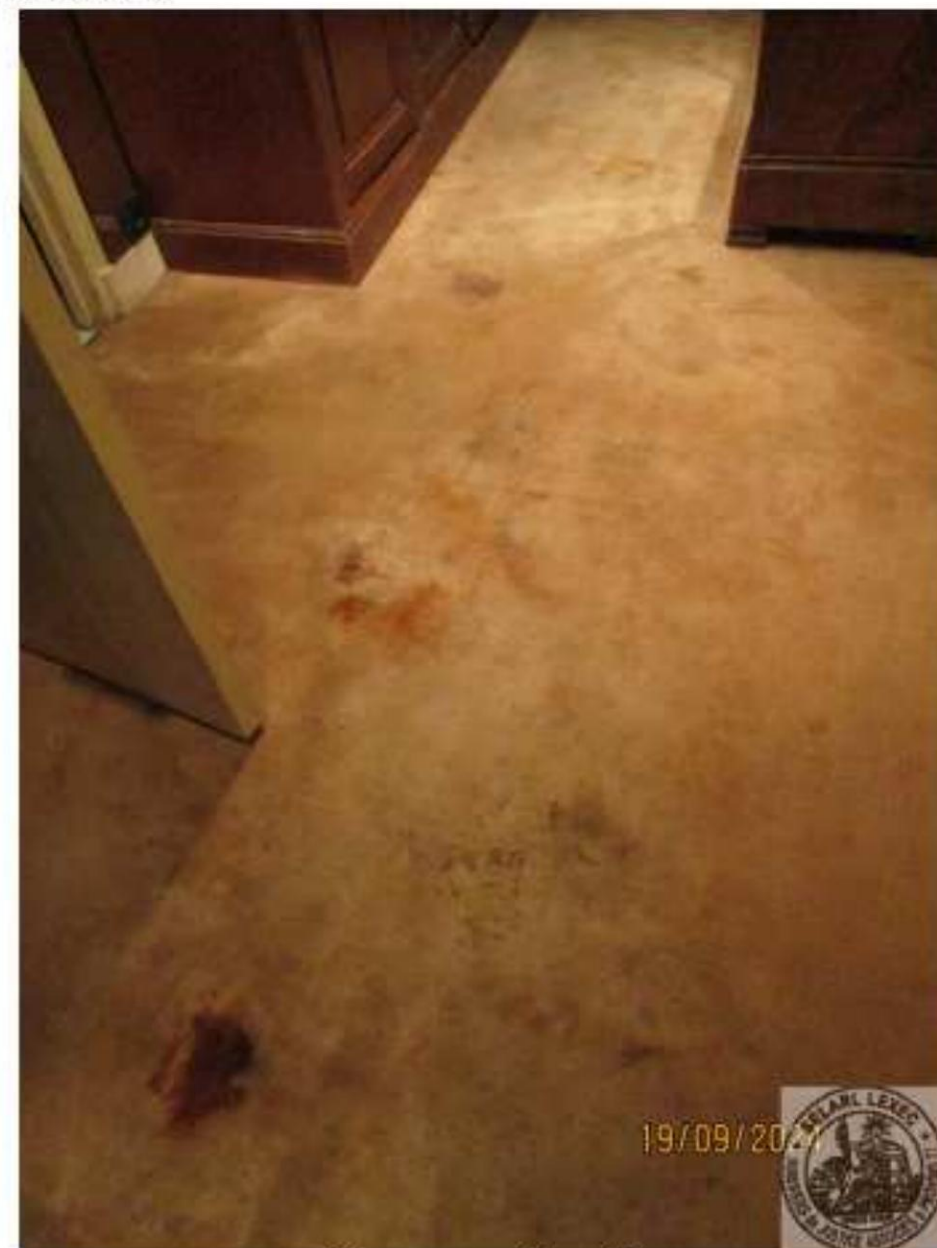
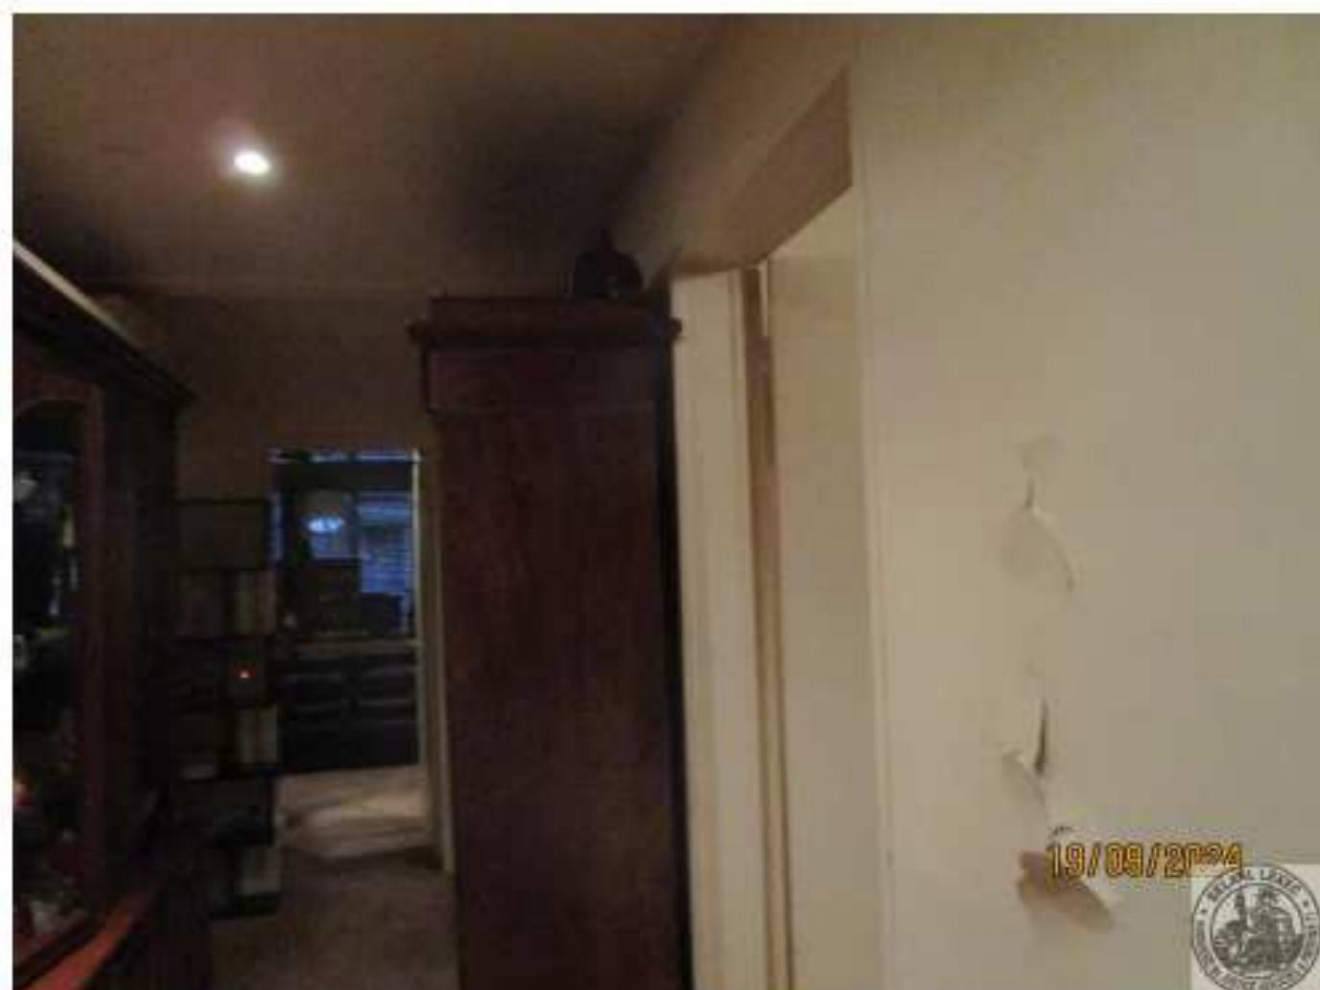
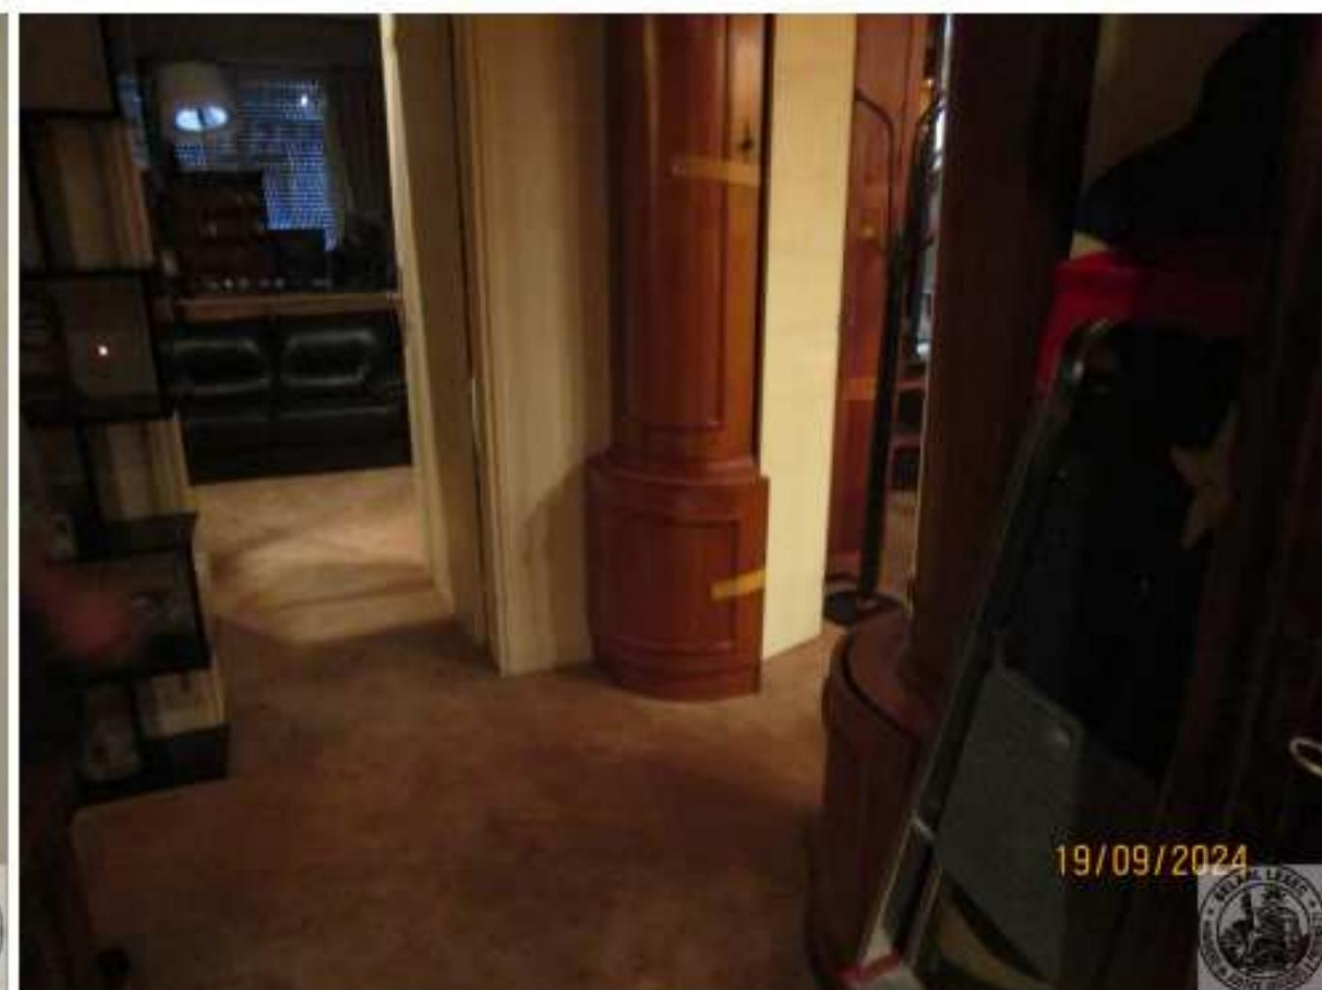
(*photographies n°9 à 12*)

La porte communicante avec l'entrée principale est creuse et dispose d'une serrure centrale.

Dans l'entrée principale, de la moquette au sol.

Les murs sont revêtus de peinture, dont un gros écaillage sur le côté droit en entrant.

Un faux plafond avec des spots intégrés.

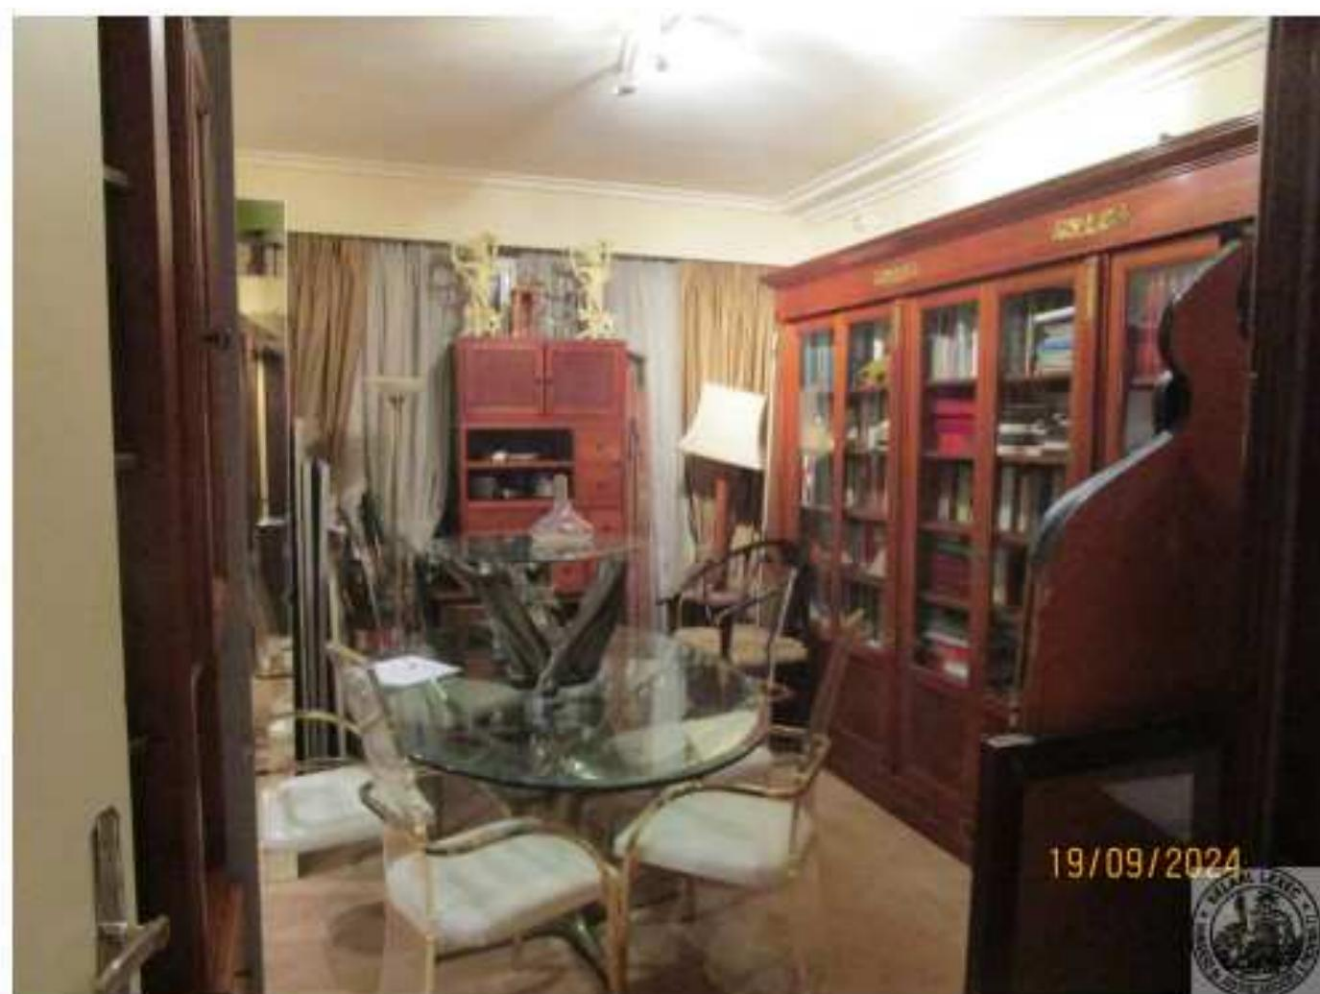
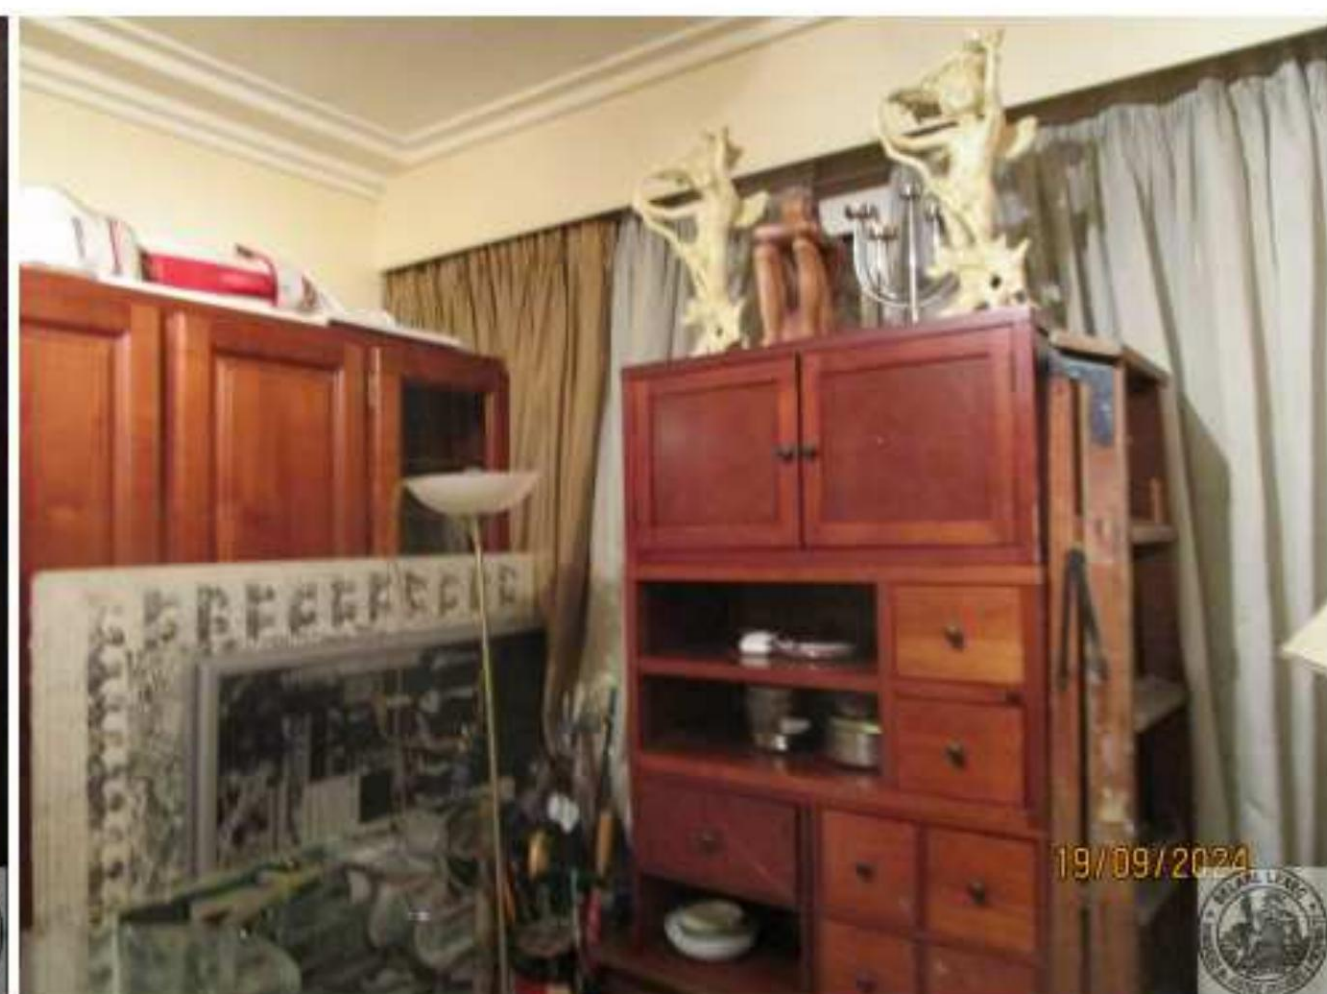
Sur la droite dans l'entrée principale, **une salle à manger** :  
(photographies n°13 et 14)

De la moquette au sol, de la peinture murale, au plafond de la peinture et des moulures en périphérie.

Une porte communicante avec l'entrée munie d'un oculus et d'une serrure centrale.

Une fenêtre à double vitrage qui est encombrée par des meubles, difficile à constater.
