## PROCES VERBAL DE DESCRIPTION

**L'AN DEUX-MILLE-VINGT-QUATRE ET LE DIX-NEUF SEPTEMBRE**

**Affaire :**  
IMMEUBLE SIS 7 ROND

Qu'il entend procéder à la description des lieux faisant l'objet d'une procédure de saisie immobilière dont Monsieur [REDACTED] né le [REDACTED] à [REDACTED] est propriétaire des biens et droits à PARIS 15<sup>ème</sup>, 7, place du rond point Mirabeau, cadastré lieudit 12 rue Auguste Vitus, section FW n°19 pour une contenance de 50 ares 87 centiares, consistant en un APPARTEMENT, UNE CAVE et un GARAGE :

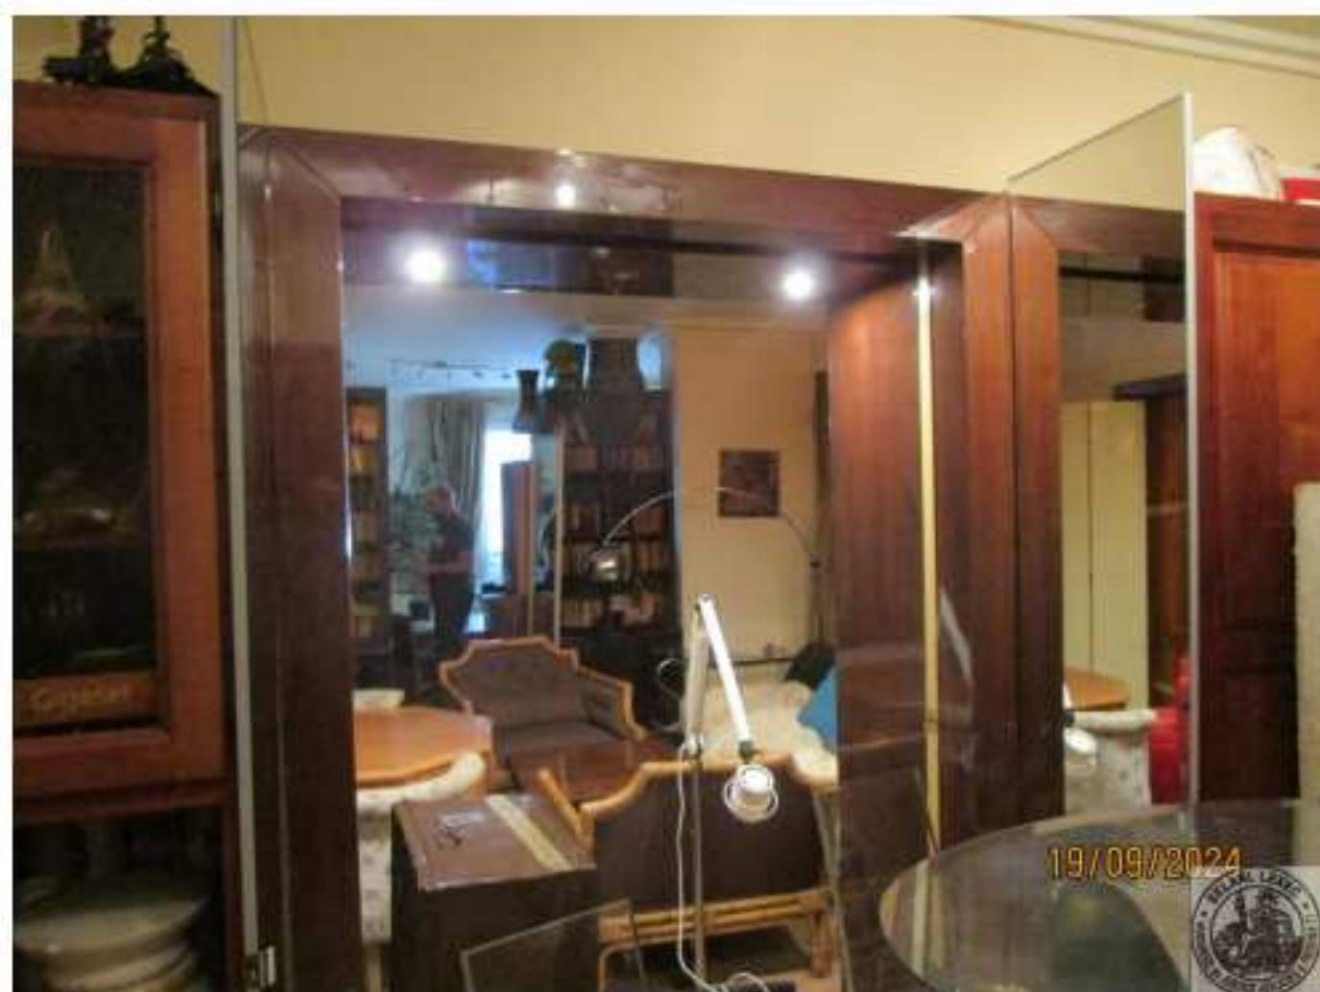
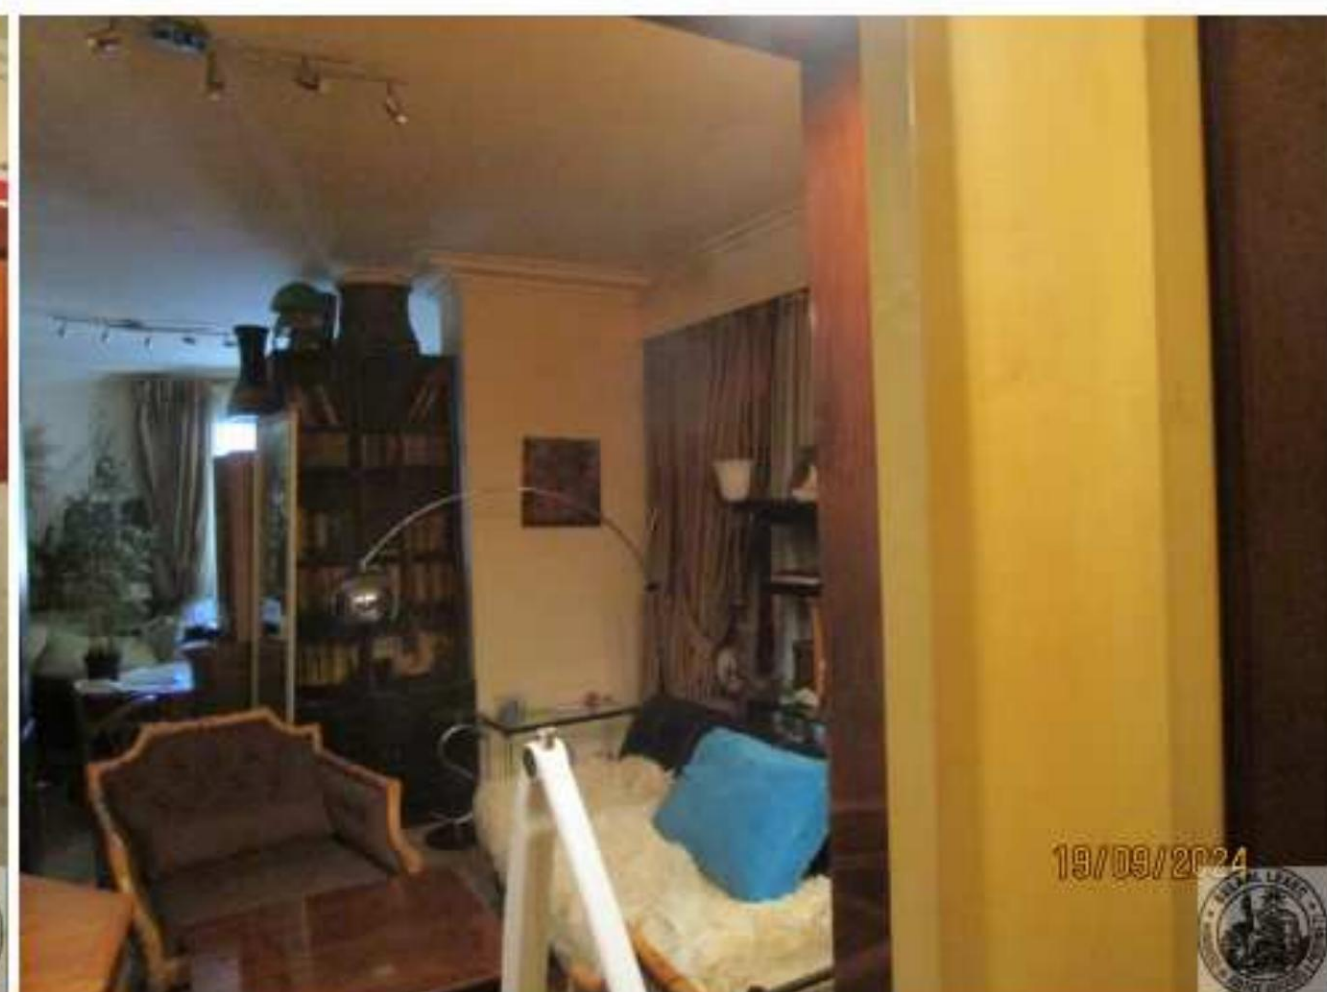
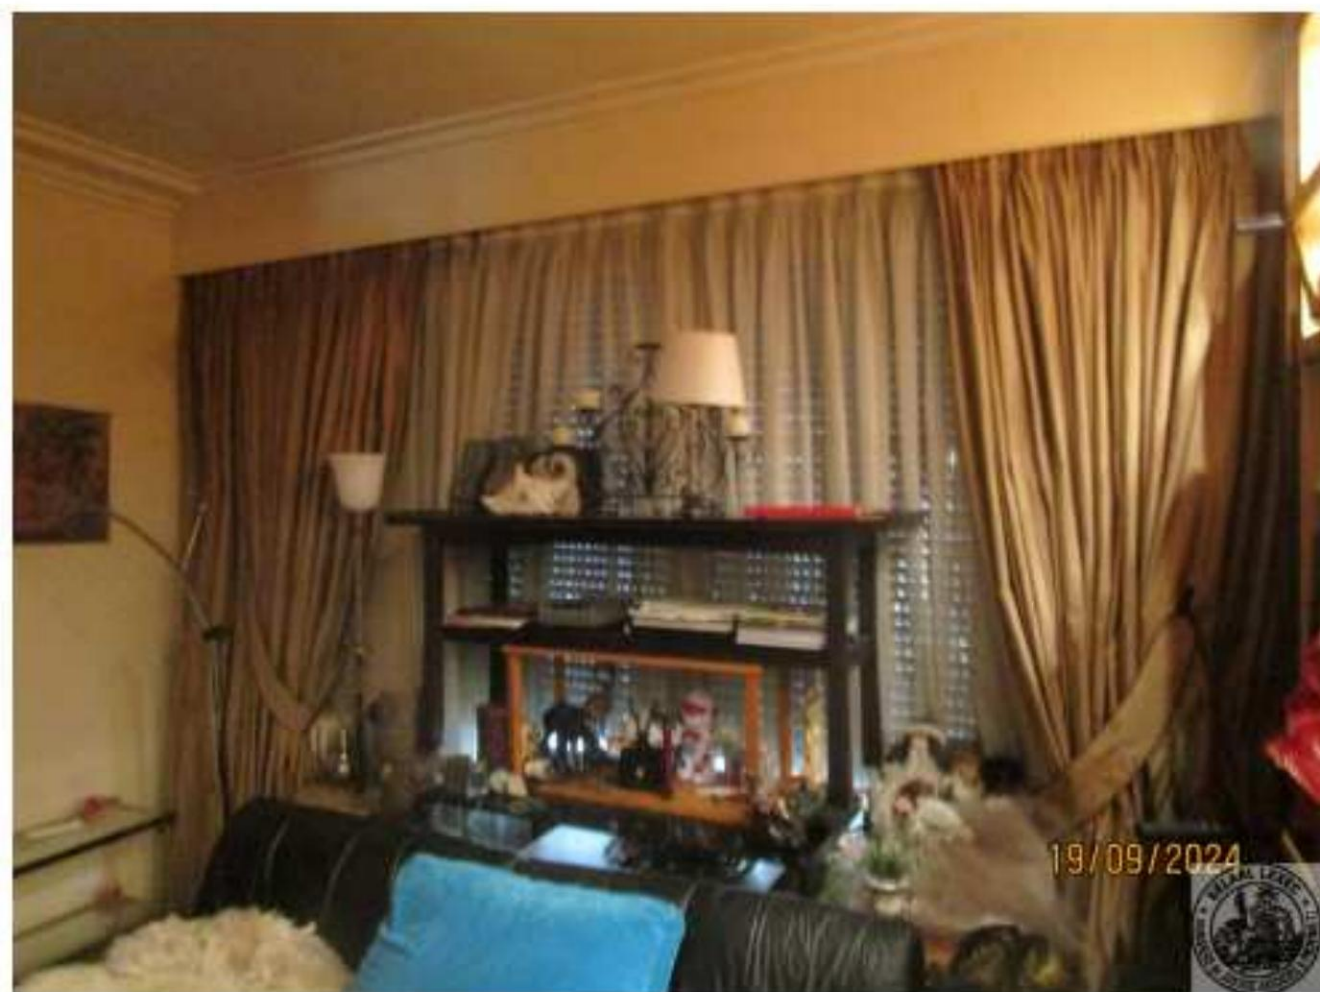
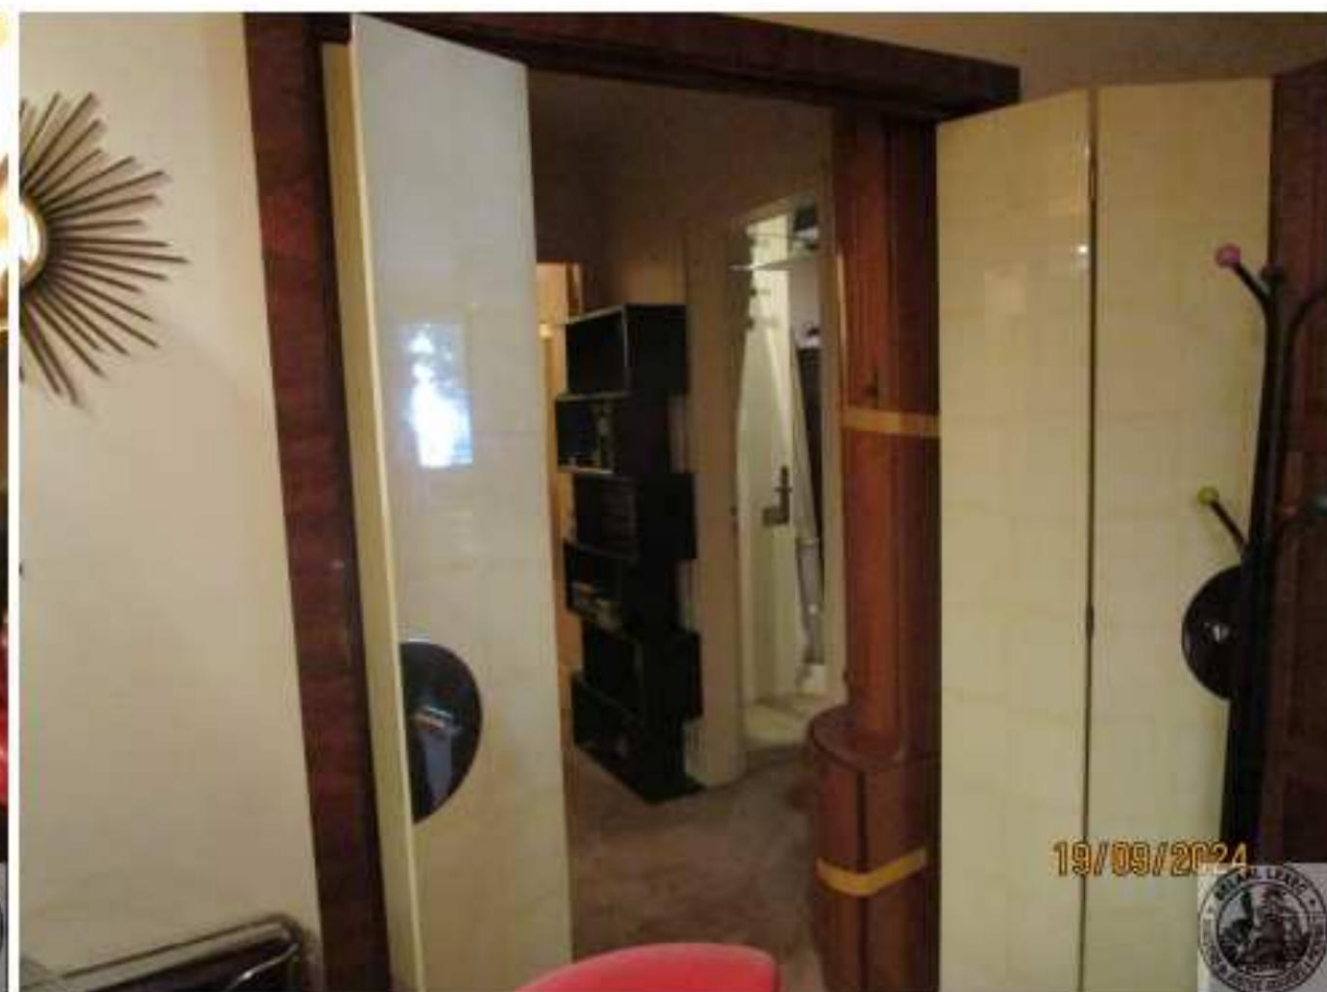
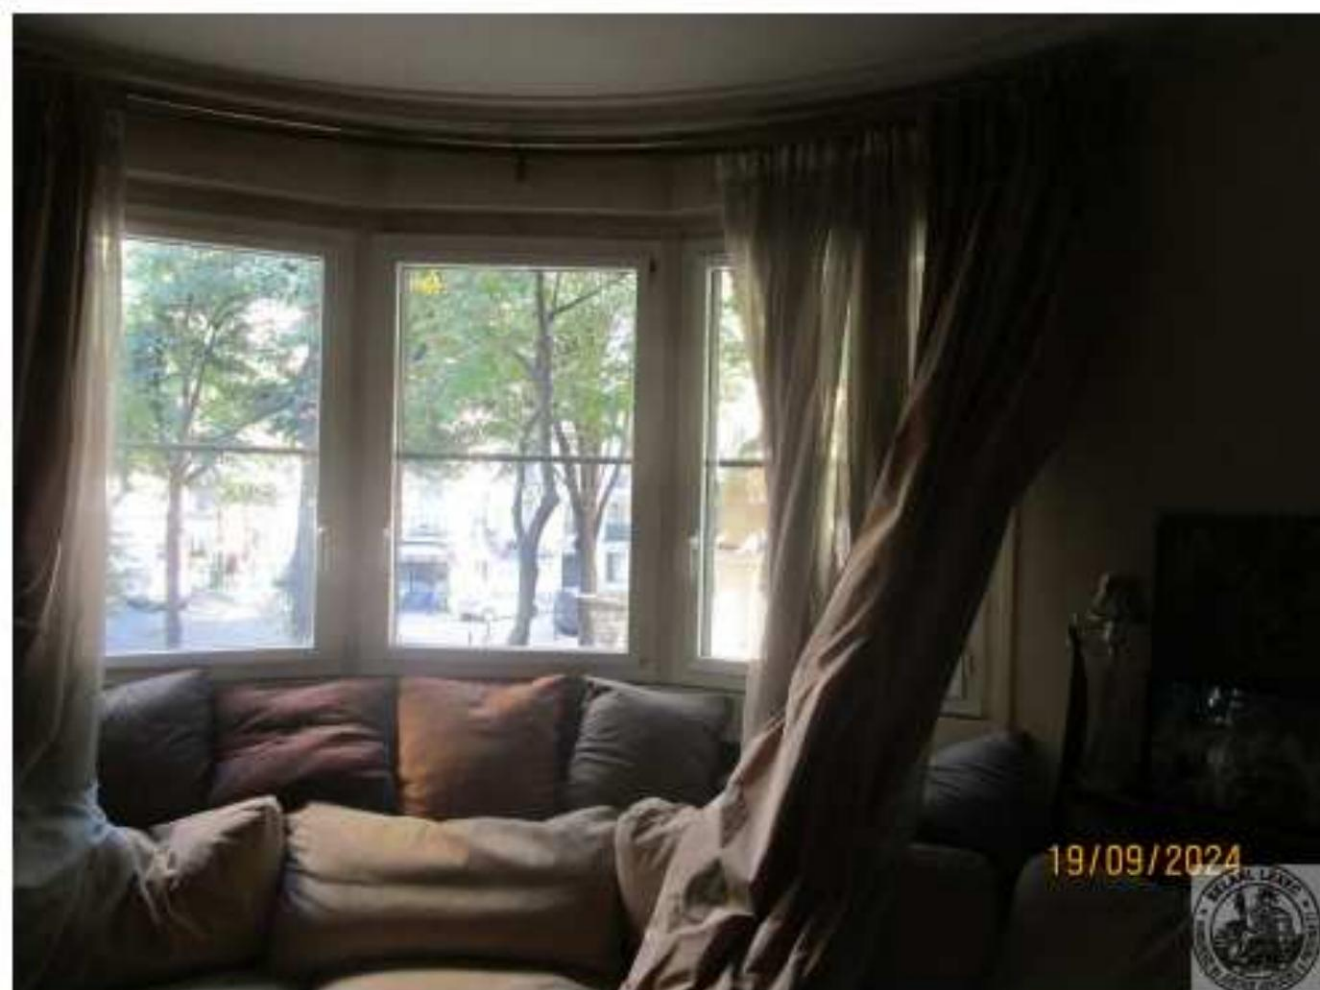
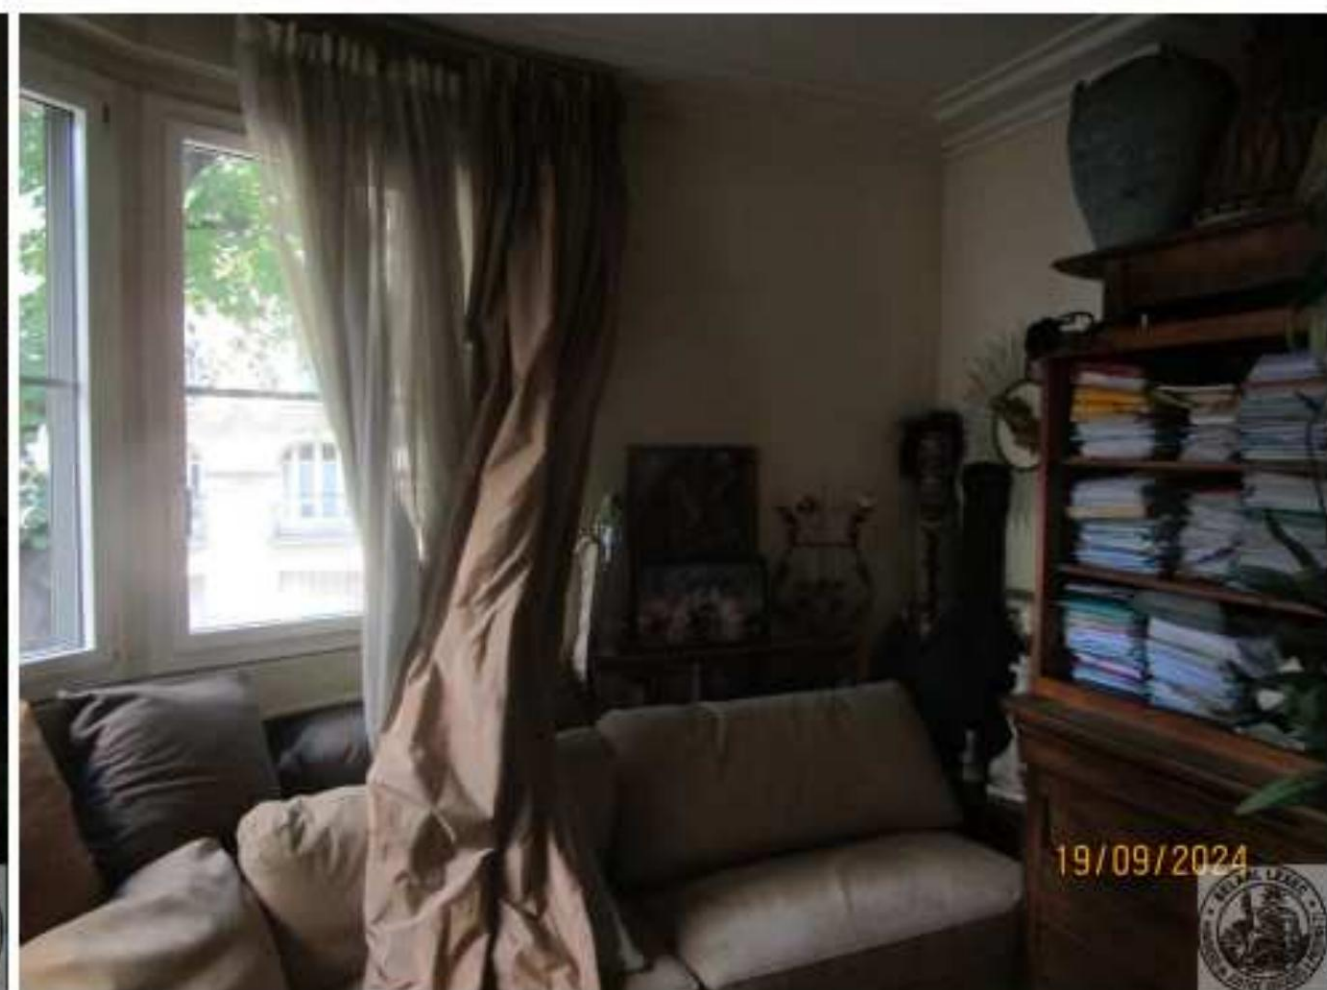
**Séjour double:**  
(photographies n°15 à 23)

De la moquette au sol, de la peinture murale, au plafond de la peinture

Trois fenêtres battantes en aluminium à double vitrage simple battant avec des rideaux également en PVC. Exposition sur la rue de la convention.

Dans cette pièce, une cloison munie de panneaux de miroirs.

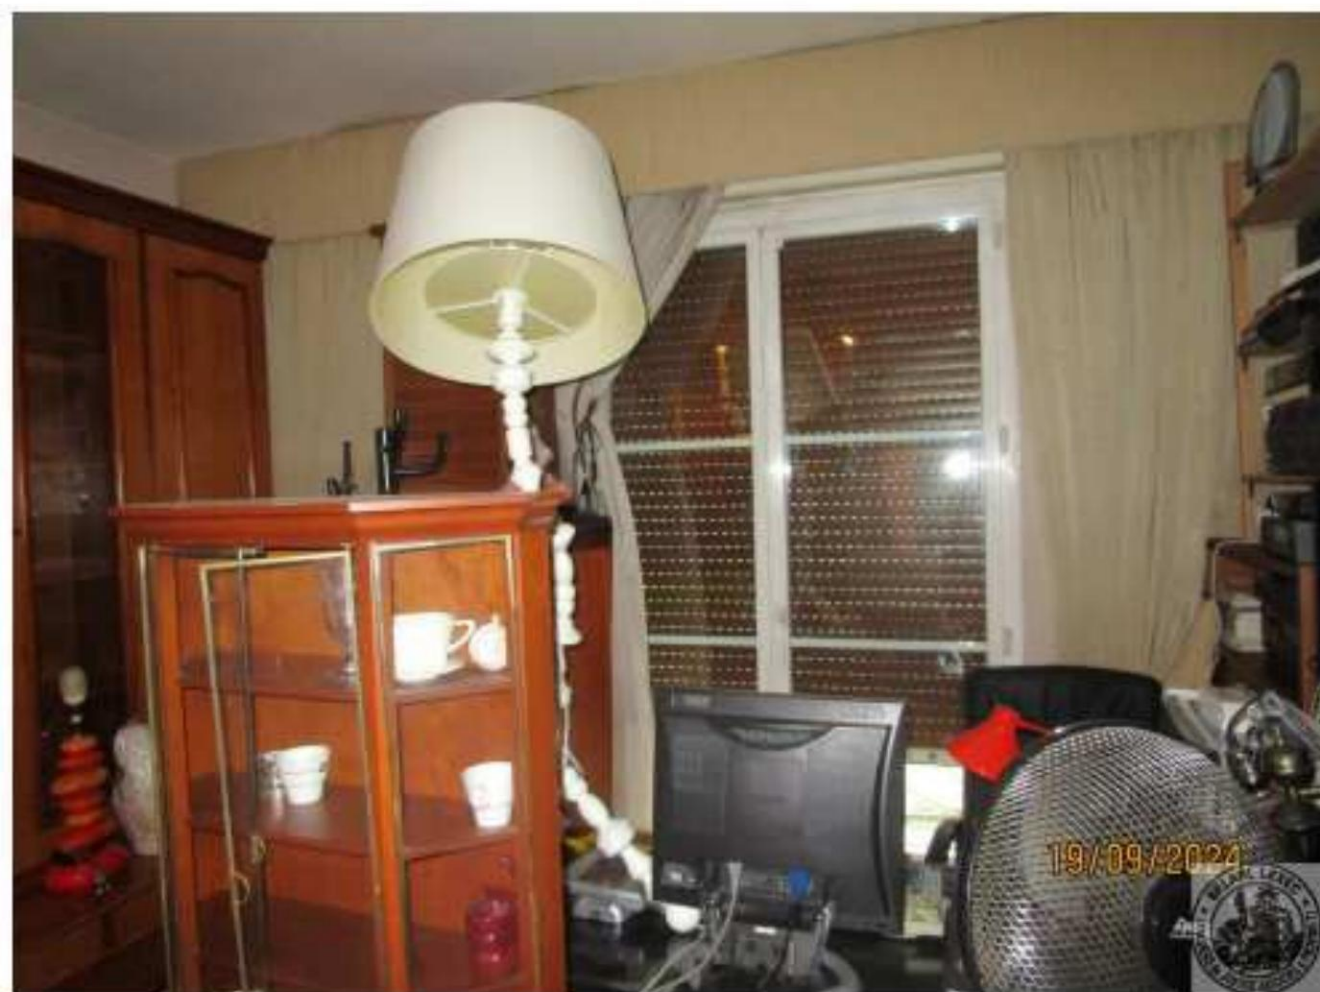
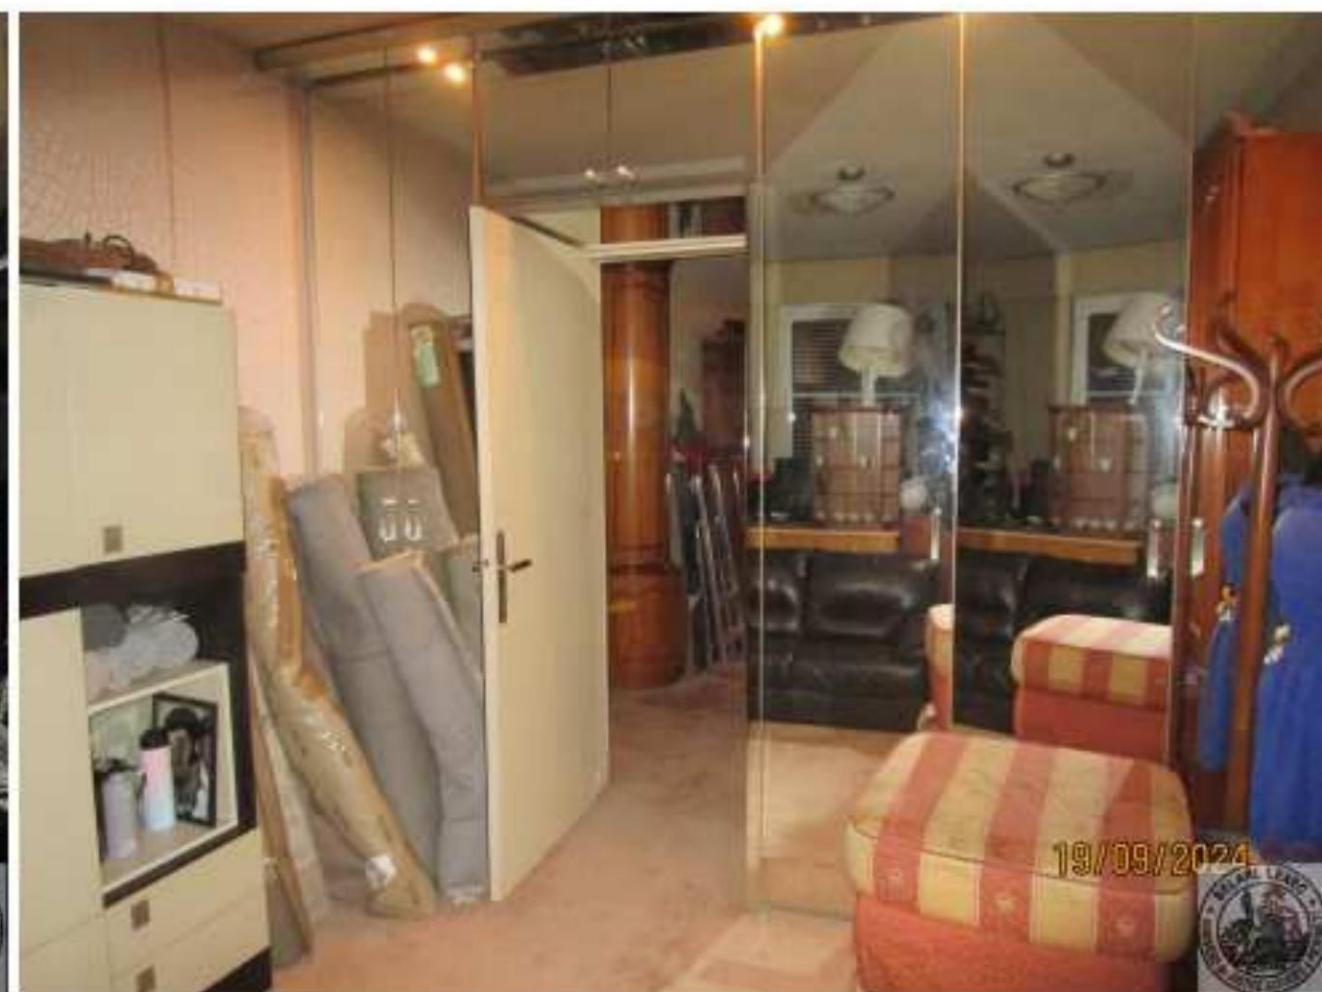
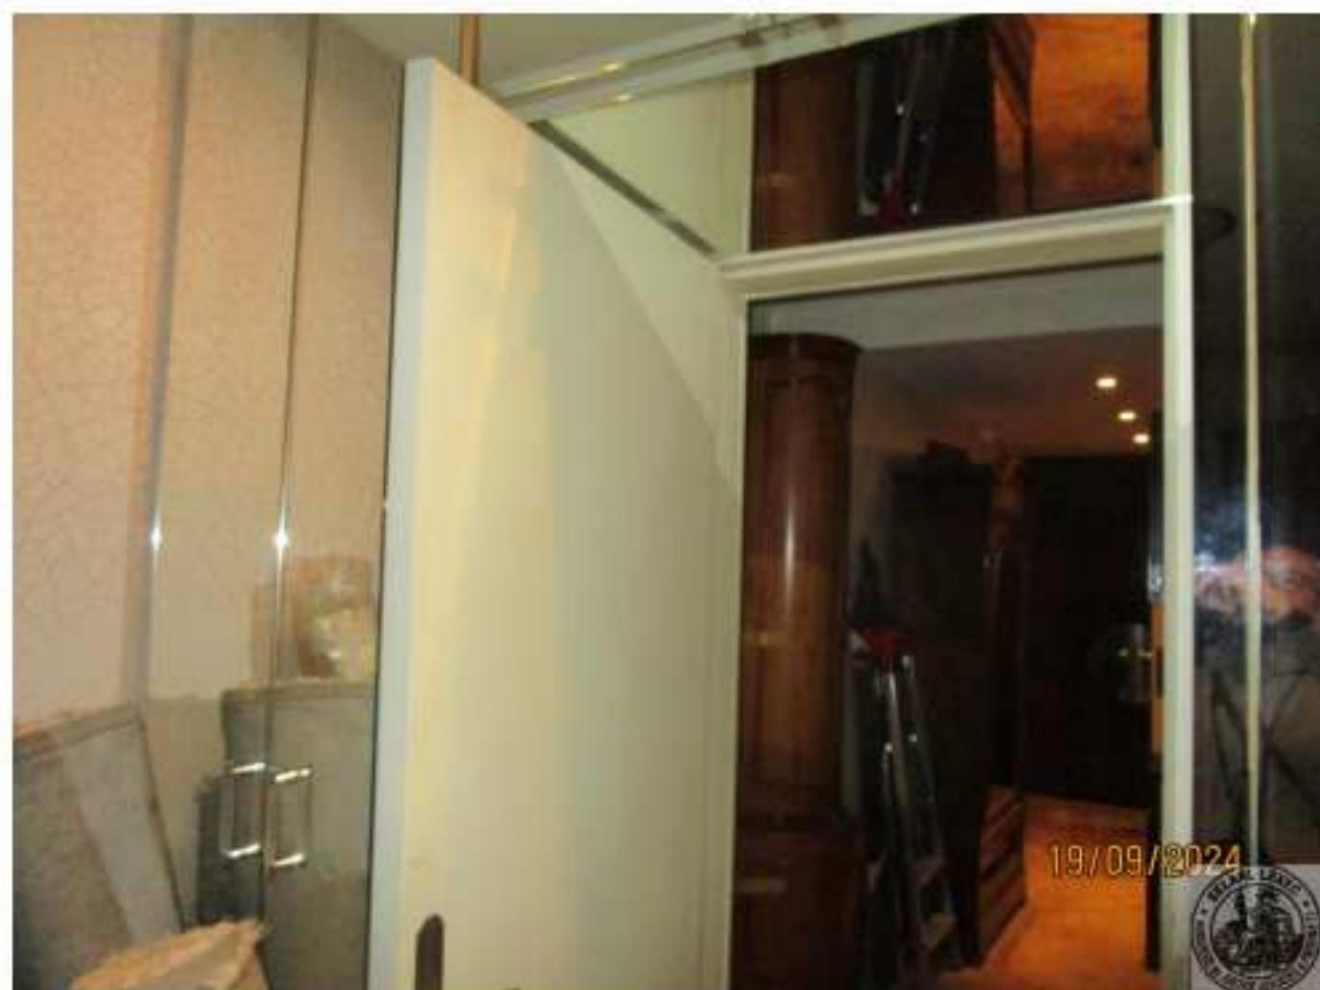
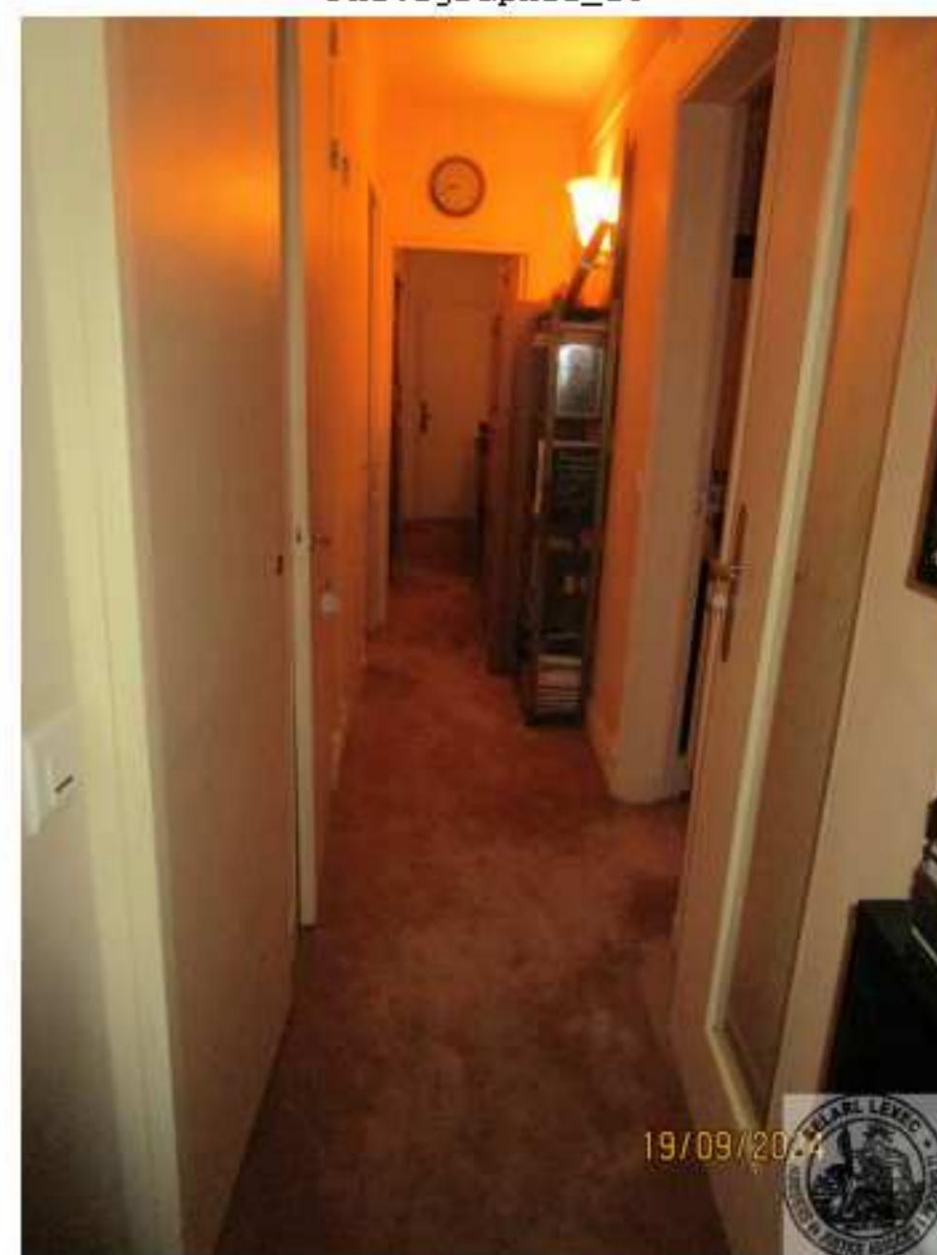
**Bureau :**  
(photographies n°24 à 27)

Faisant face à la porte d'entrée, un bureau avec de la moquette au sol.

Aux murs, un revêtement plastifié, au plafond de la peinture.

À l'entrée de la pièce, un placard aménagé avec des portes couvertes de miroirs et des spots en partie haute.

Au fond de la pièce, une fenêtre à deux battants en aluminium avec un rideau en PVC, deux battants double vitrage.

Une porte d'accès, une porte pleine avec une serrure centrale donnant sur le couloir d'entrée.

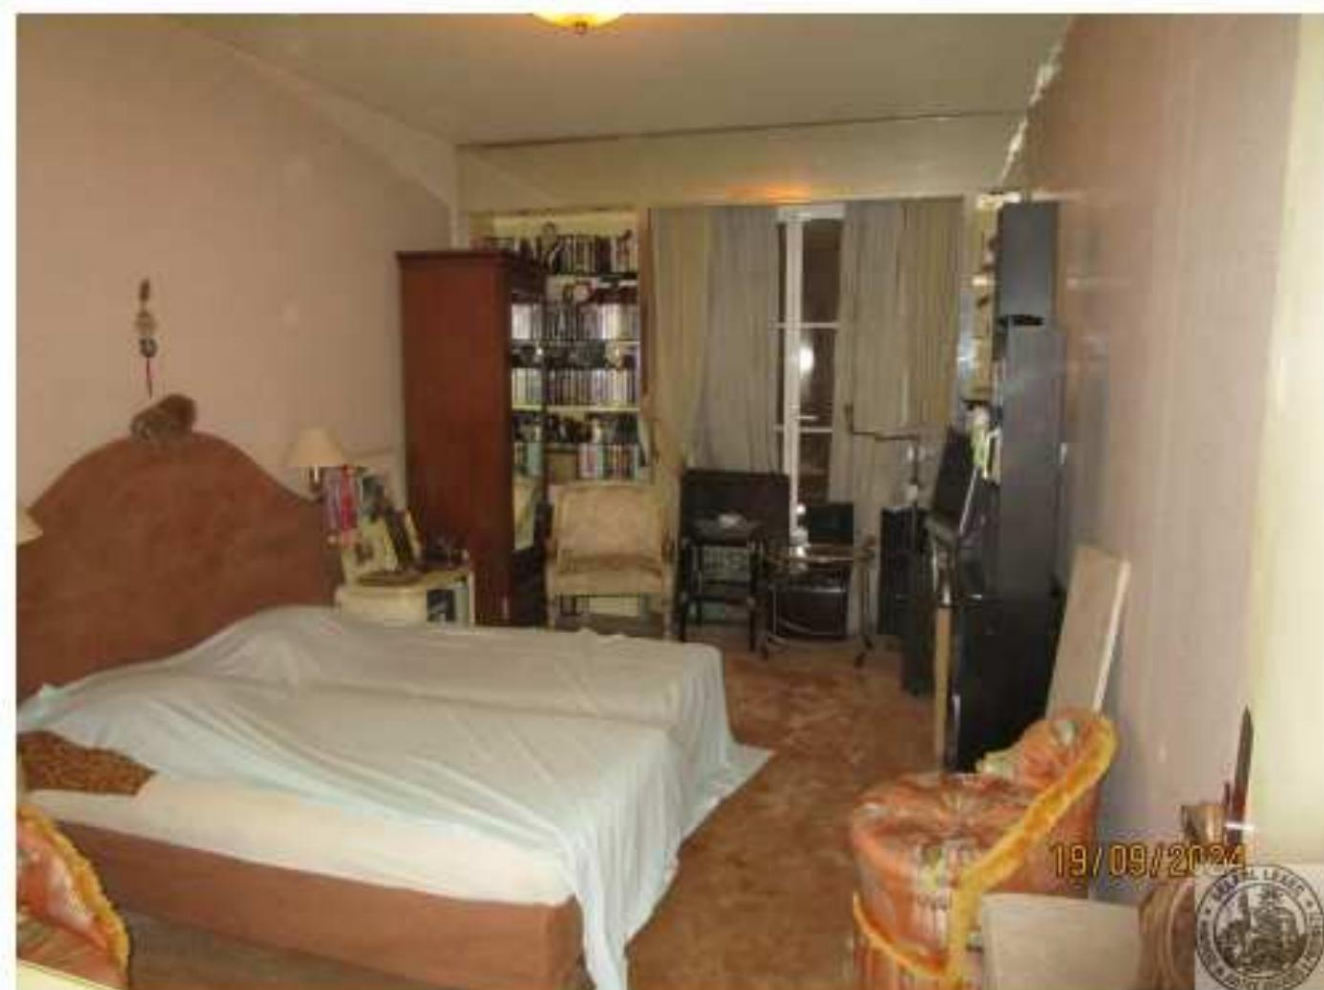
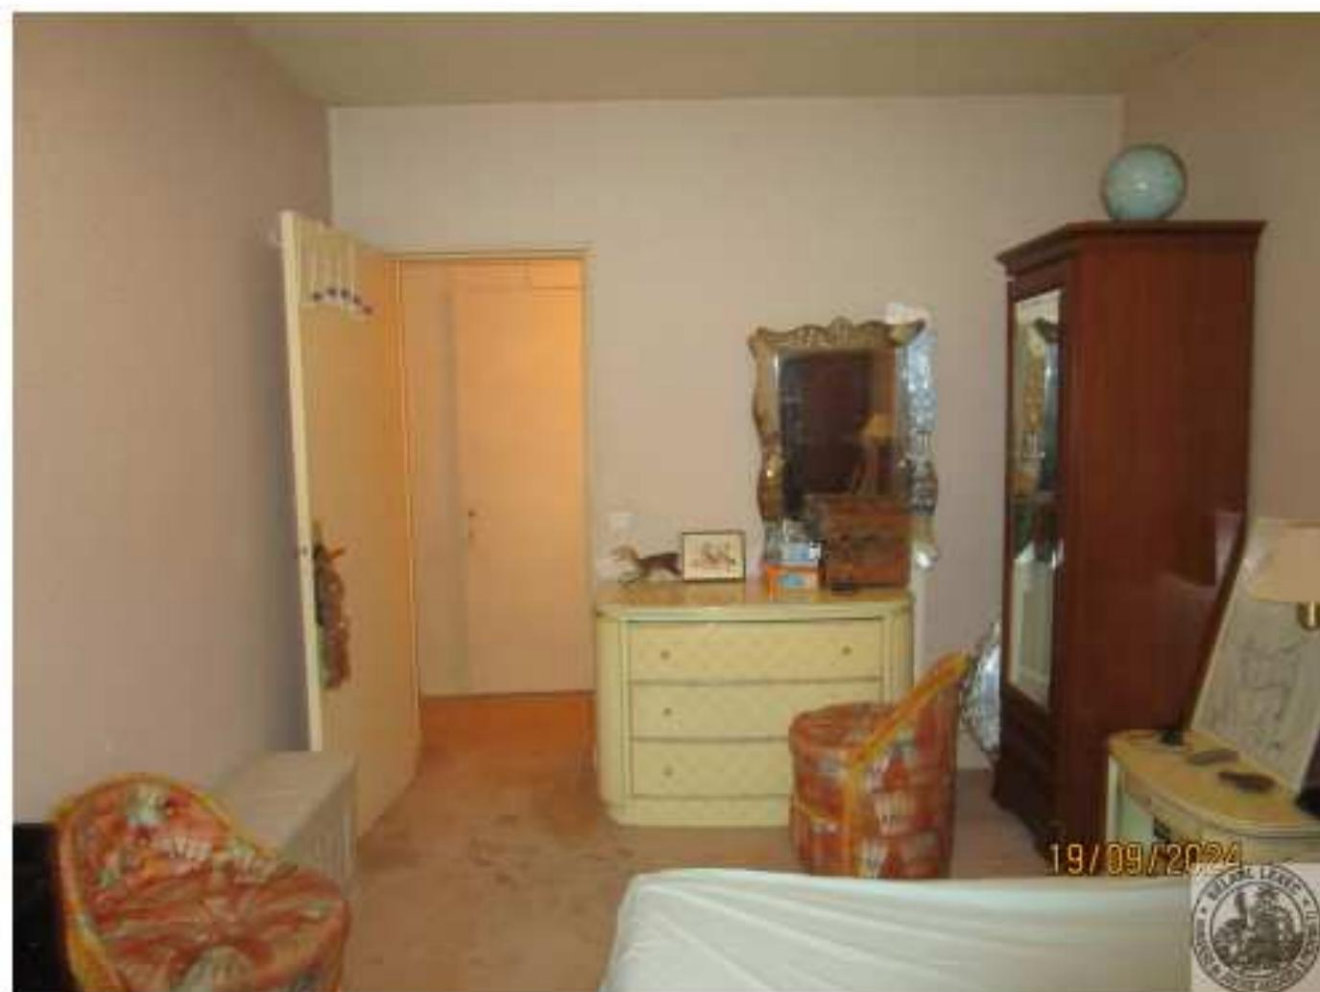
**Chambre :***(photographies n°40 et 41)*

Sur la droite, la première pièce à droite se trouve être une chambre. Au sol de la moquette.

Les murs revêtus d'un revêtement plastifié, au plafond, de la peinture avec un plafonnier.

Fenêtre à deux battants en alu avec un double vitrage avec un rideau en PVC. Il existe un radiateur.

Une porte d'accès, une porte creuse avec une serrure qui est condamnée par la peinture.

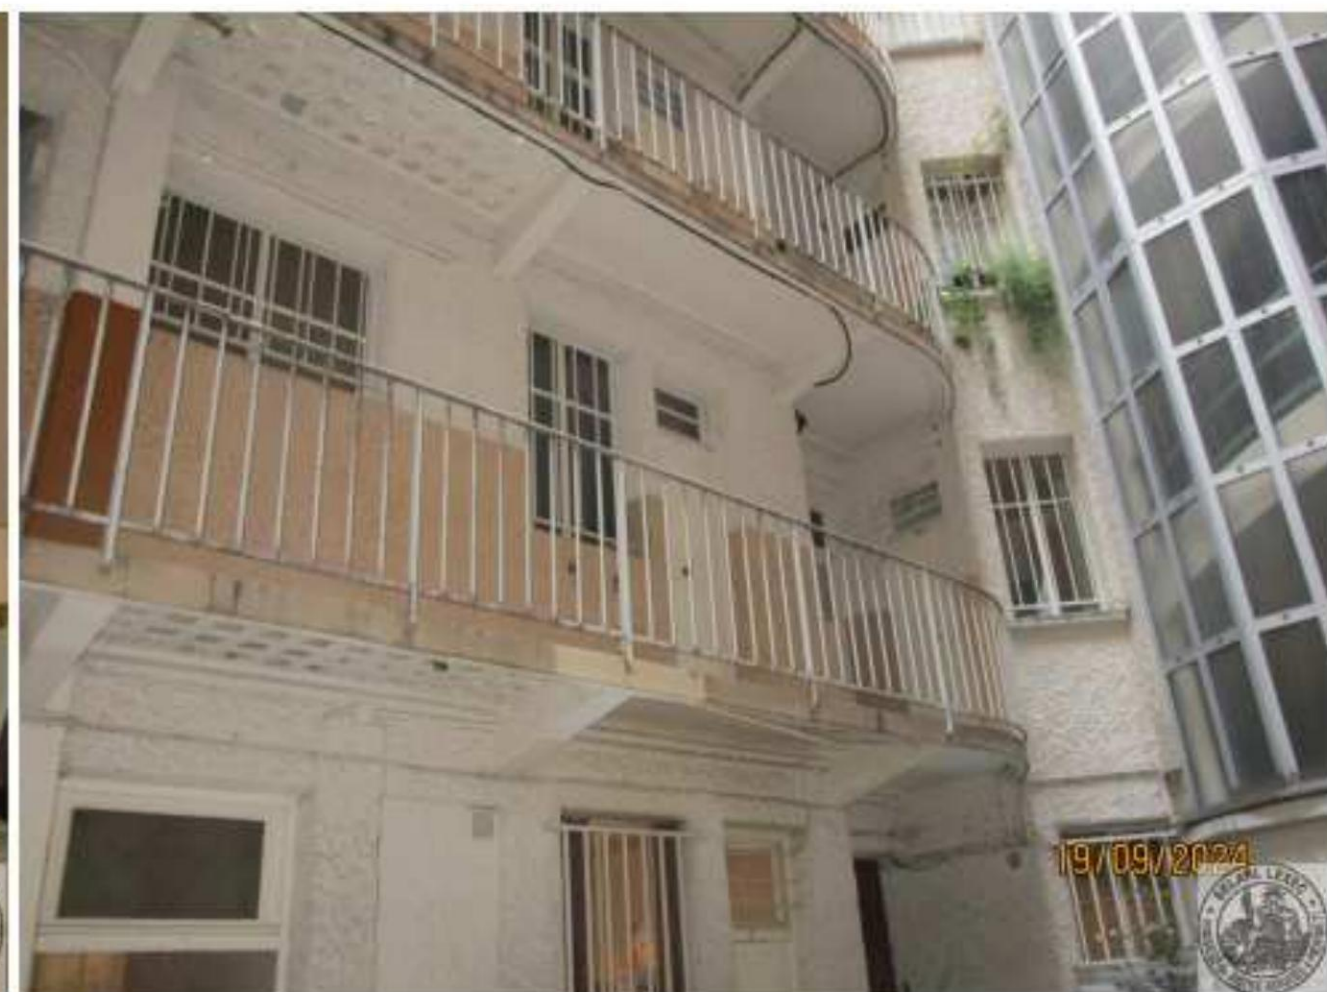
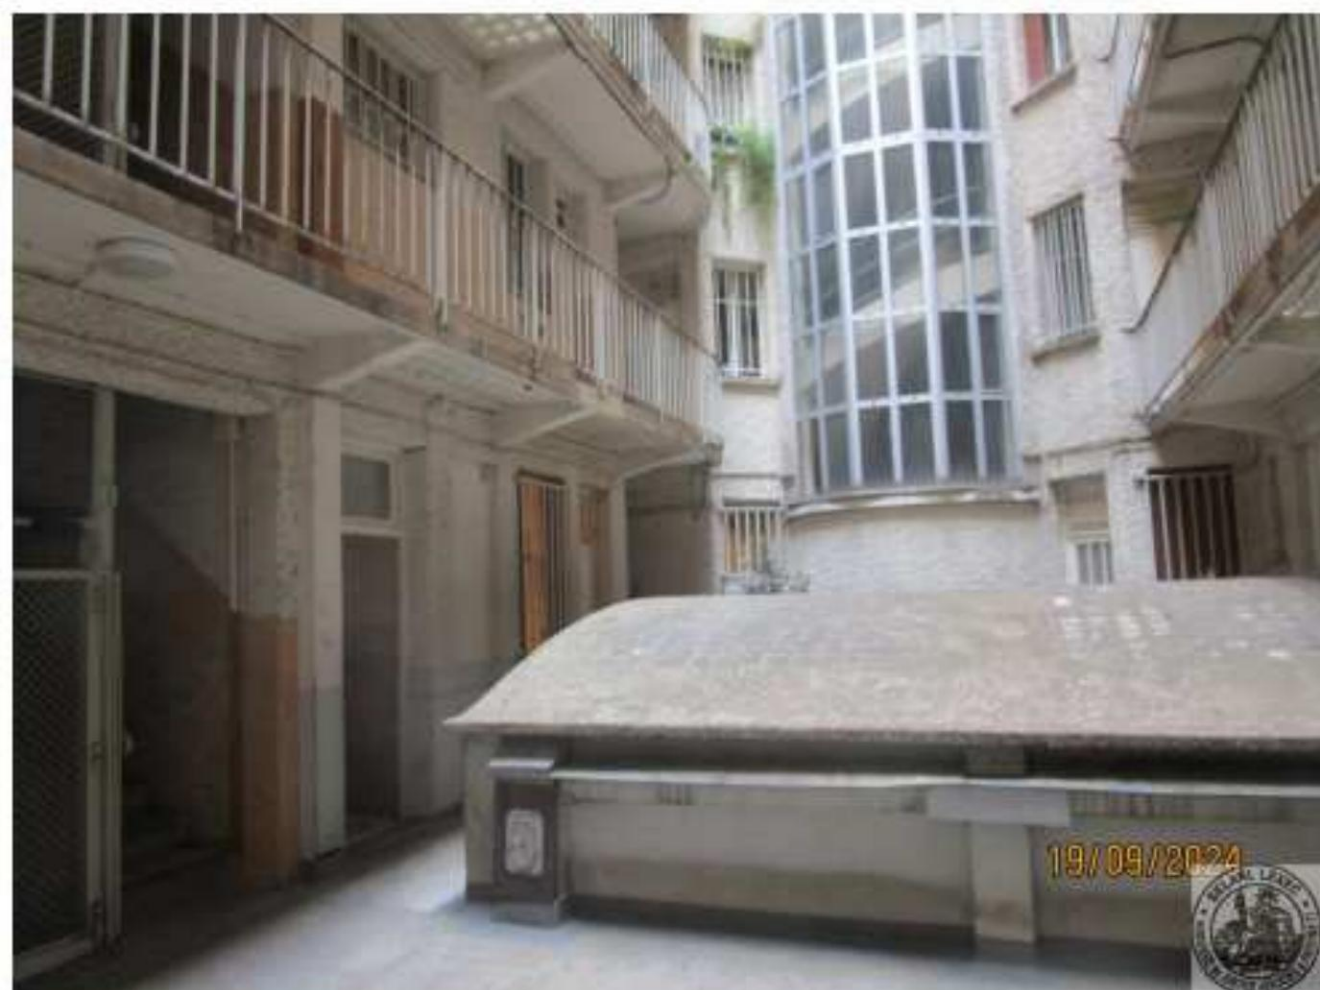
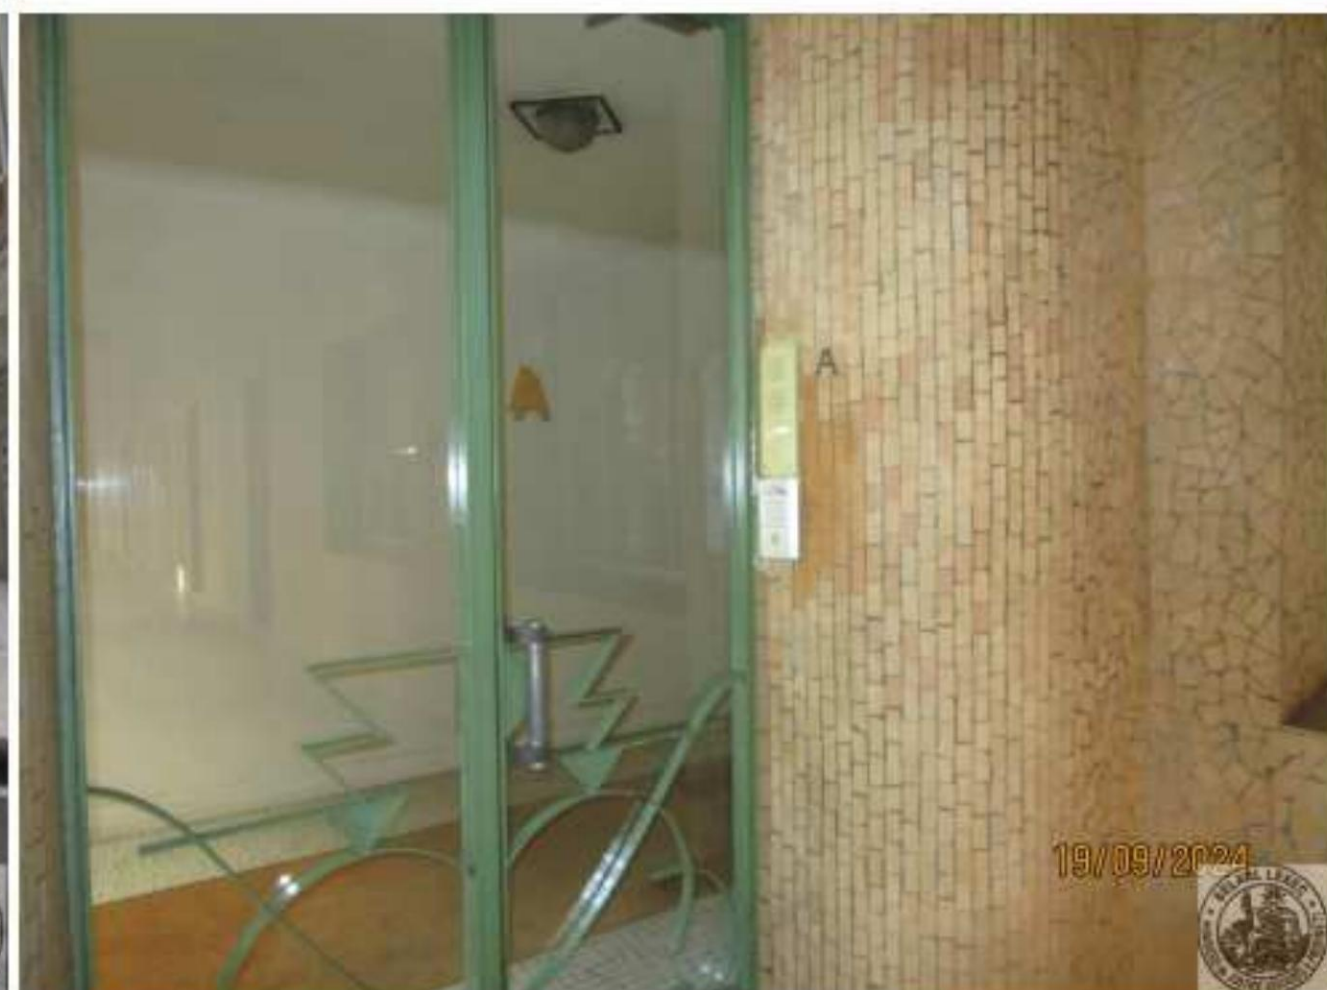
Le logement dispose donc de deux portes palières, l'une par la voie principale (*photographie n°44*), l'autre par un escalier de service dans la cour (*photographies n°42 et 43*).
