le moulin du bois
50720 - BARENTON

CONCLUSIONS

Rapport de mission de repérage des matériaux et produits contenant de l'amiante.

Rapport : 2018-03-362_dawson_barenton_moulin_bois
Date d'intervention : 27/03/2018

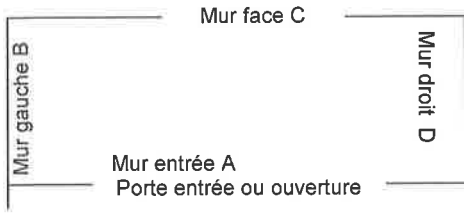
Croquis

A l'intérieur de chaque pièce, les éléments unitaires sont repérés (face, gauche, droite...) dans le sens des aiguilles d'une montre. Si plusieurs entrées existent, celle retenue est définie précisément : gauche, centre, droite, idem si plusieurs fenêtres existent dans la même pièce.
