# RAPPORT DE MISSION DE REPERAGE DES MATERIAUX ET PRODUITS CONTENANT DE L'AMIANTE POUR L'ETABLISSEMENT DU CONSTAT ETABLI A L'OCCASION DE LA VENTE D'UN IMMEUBLE BATI

N° Dossier : AMIANTE-1407935 SCI BARCA - FONDS COMMUN DE TITRISATION dénommé HUGO CREANCES III

Nom de l'immeuble : **Habitation (maison individuelle)**

Adresse : **9 rue Georges SAND  
47300 VILLENEUVE SUR LOT**

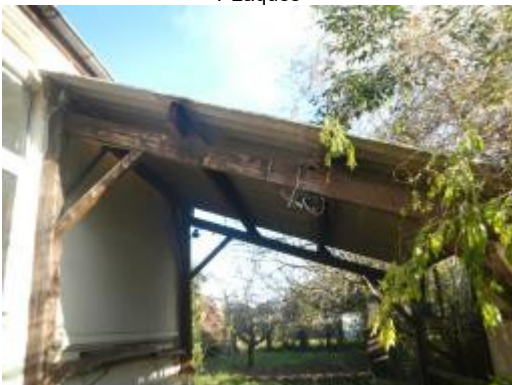
PLaques

**Plaques ondulées - Plaques en fibres-ciment/appenti en structure bois et couverture en plaques fibrociment/Extérieur (MPCA1 : Jugement personnel / connaissance des matériaux) : Suite au résultat EP de la grille d'évaluation, vous devez faire réaliser une évaluation périodique de l'état de conservation du MPCA**
