Dossier N° SCI MASDEM
AmTPDGEI-1712-133-RL

Dossier de Diagnostic Technique

Vente

22 Rue Chanteraine
08190 ASFELD

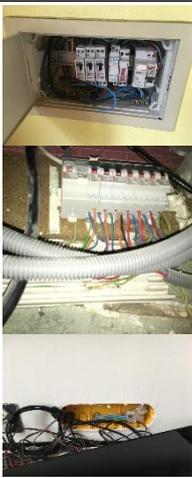
N° ARTICLE ⁽¹⁾⁽²⁾	Libellé et localisation (*) des anomalies / Mesures compensatoires ⁽³⁾	Photo
B.8.3 d	<p>L'installation électrique comporte au moins une connexion avec une partie active nue sous tension accessible.</p> <p><u>Localisation</u> : Maison principale RDC Entrée séjour (1), Tableau de répartition principal n°1, Tableau de répartition principal n°2, Tableau de répartition principal n°3</p> <p><u>Précision</u> : Il manque le cache</p> <p>Tableau de répartition de degré de protection < IP20 ou IPxxB il manque le cache</p>
