Document de Synthèse

3 Bis Rue des Chervettes
17700 SURGÈRES
Maison

Constat de Risque d'Exposition au PLOMB

RAPPORT 20-56-21 / 1 / Pb

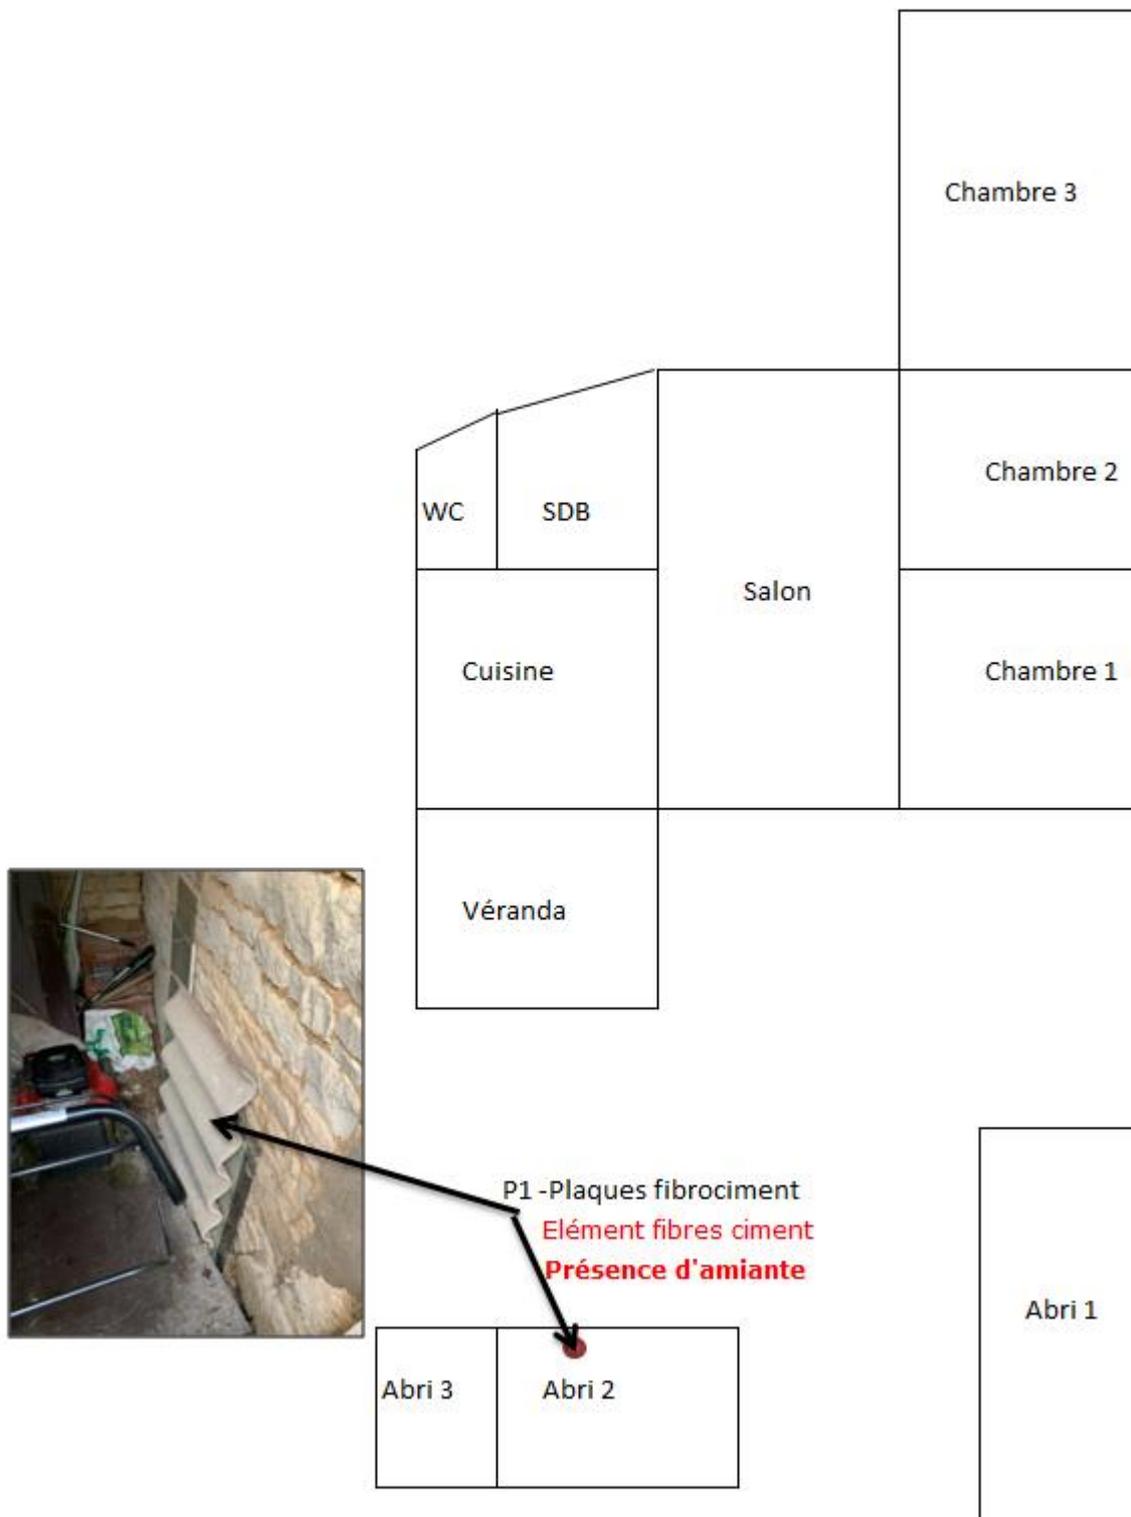
Sont précisées sur les croquis les informations suivantes :

- La localisation des éventuels sondages complémentaires à l'inspection visuelle
- La localisation des prélèvements
- La localisation des matériaux et produits contenant de l'amiante ou susceptibles d'en contenir si des investigations et des analyses ultérieures doivent être effectuées pour conclure.
- L'état de conservation des matériaux amiantés de la liste A est précisé.

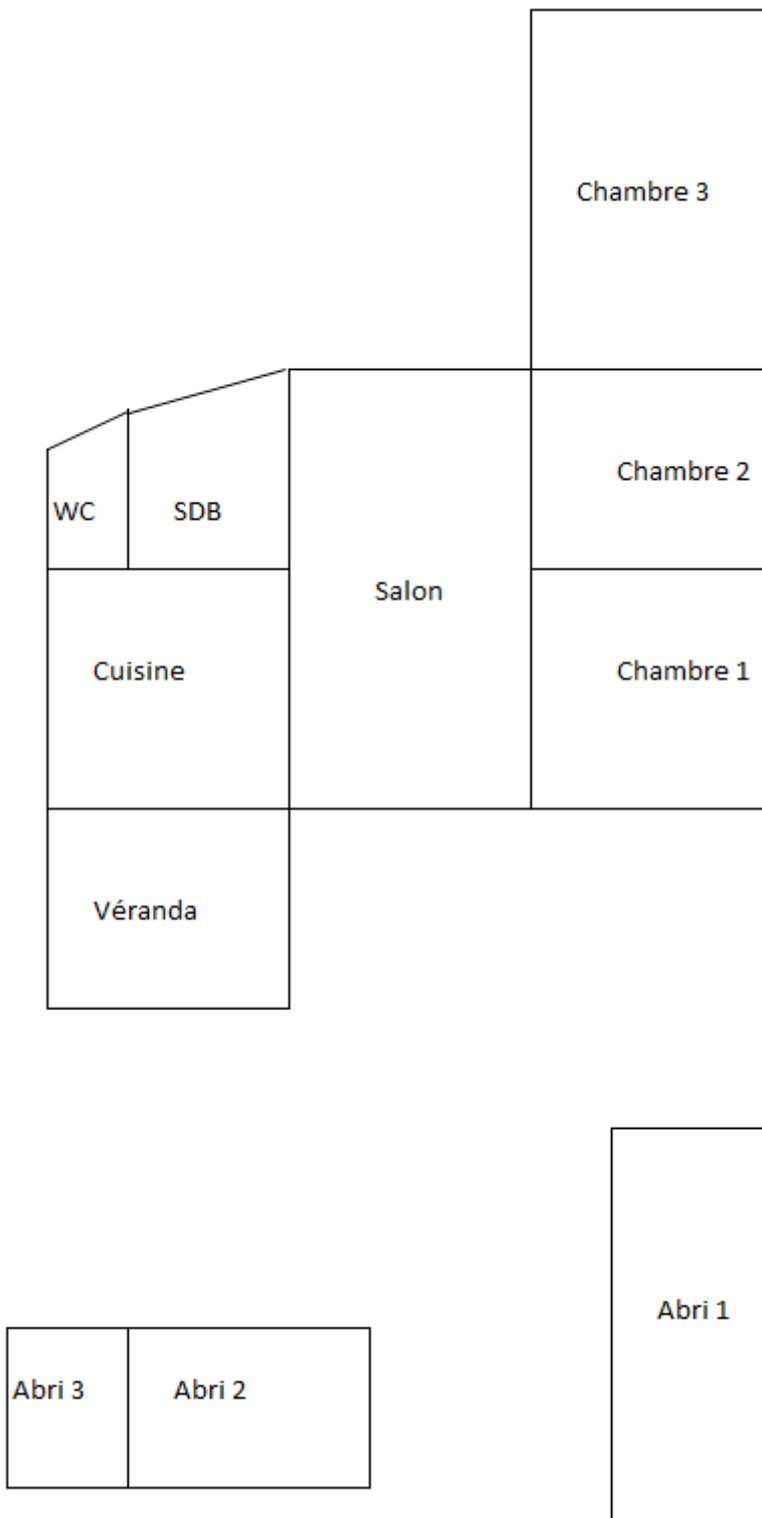
Croquis

Le croquis ci-dessous mentionne les pièces visitées :
