Rapport de mission de repérage des matériaux et produits contenant de l'amiante pour l'établissement du constat établi à l'occasion de la vente d'un immeuble bâti

Nature du bâtiment : Maison individuelle	Escalier :
Cat. du bâtiment :	Bâtiment :
Nombre de Locaux :	Porte :
Etage :	
Numéro de Lot :	Propriété de: Madame BORR Françoise
Référence Cadastrale : NC	1, rue Basse
Date du Permis de Construire : Non Communiquée	02820 SAINTE-CROIX
Adresse : 1 rue Basse	
02820 SAINTE-CROIX

Rapport N° : BORR 27464 22.03.19 A	Date d'émission du rapport :	25/03/2019
Le repérage a été réalisé le : 22/03/2019	Accompagnateur :	Aucun
Par : ROND Florian	Laboratoire d'Analyses :	Agence ITGA Lille
N° certificat de qualification : C071-SE09-2017	Adresse laboratoire :	31 Avenue de l'Harmonie 59650 VILLENEUVE-D'ASCQ
Date d'obtention : 14/11/2017	Numéro d'accréditation :	1-5971
Le présent rapport est établi par une personne dont les compétences sont certifiées par :	Organisme d'assurance professionnelle :	VERLINGUE
QUALIT compétences	Adresse assurance :	4 rue Berteaux DUMAS CS 50057 92522 NEUILLY-SUR-SEINE CEDEX
16, rue Villars	N° de contrat d'assurance :	3639350740/80
57100 THIONVILLE	Date de validité :	31/

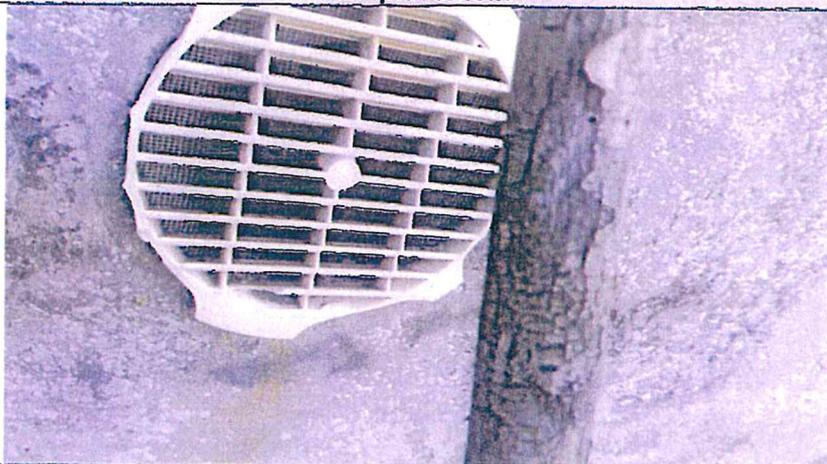
Conduit de ventilation n°1	C extérieur	Amiante ciment	B	Jugement personnel	MND

ELEMENT : Conduit de ventilation n°1

EP - Evaluation périodique

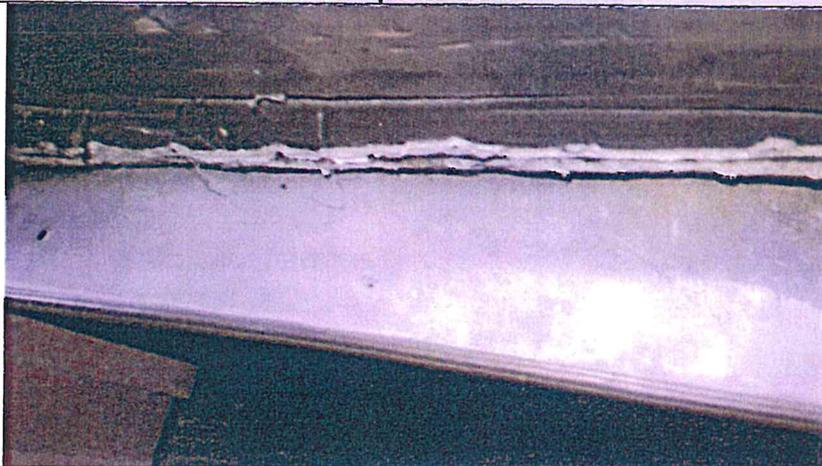
N° Local	Local	Etage	Elément	Zone	Matériau / Produit	Liste	Méthode	Etat de dégradation	Photo
2	Salon	RDC	Poutre cheminée	C	Amiante ciment	B	Jugement personnel	MD

ELEMENT : Poutre cheminée

AC2 - Action corrective de second niveau

N° Local	Local	Etage	Elément	Zone	Matériau / Produit
2	Salon	RDC	Poutre cheminée	C	Amiante ciment

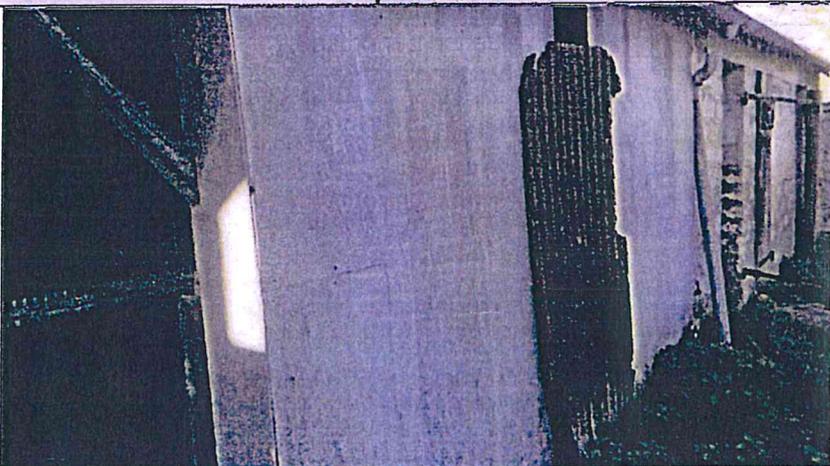
22	Dépendance n°4	RDC	Cloisons	A	Amiante ciment	B	Jugement personnel	MND

ELEMENT : Cloisons		
Nom du client	Numéro de dossier	Pièce ou local
BORR	BORR 27464 22.03.19	RDC - Dépendance n°4
Matériau	Date de prélèvement	Nom de l'opérateur
Amiante ciment		ROND Florian
Localisation		Résultat
Cloisons - A		Présence d'amiante
Résultat de la grille d'évaluation		
Evaluation périodique		
Emplacement

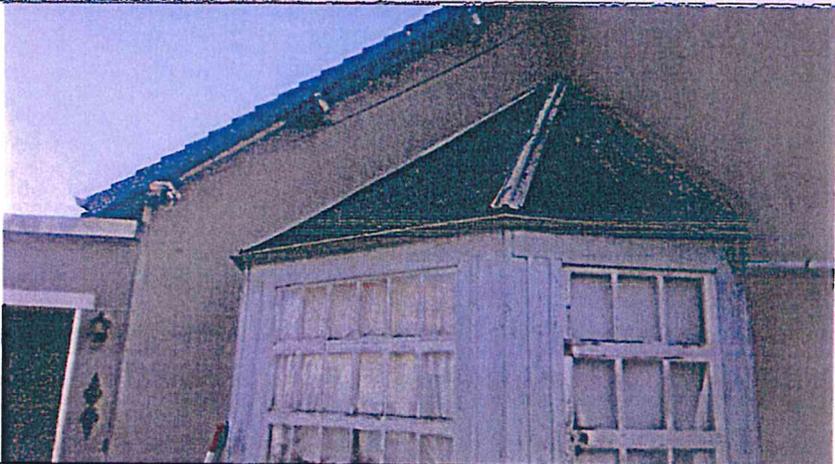
N° Local	Local	Etage	Elément	Zone	Matériau / Produit	Liste	Méthode	Etat de dégradation	Photo
31	Toiture n°3	Toiture	Couverture	Toiture	Amiante ciment	B	Jugement personnel	MND

ELEMENT : Couverture		
Nom du client	Numéro de dossier	Pièce ou local
BORR	BORR 27464 22.03.19	Toiture - Toiture n°3
Matériau	Date de prélèvement	Nom de l'opérateur
Amiante ciment		ROND Florian
Localisation		Résultat
Couverture - Toiture		Présence d'amiante
Résultat de la grille d'évaluation		
Evaluation périodique		
Emplacement

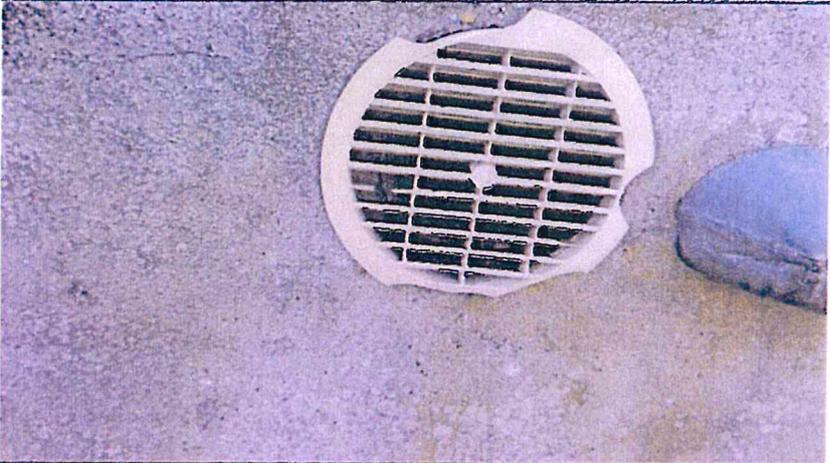
Conduit de ventilation n°2	C extérieur	Amiante ciment	B	Jugement personnel	MND

ELEMENT : Conduit de ventilation n°2		
Nom du client	Numéro de dossier	Pièce ou local
BORR	BORR 27464 22.03.19	RDC - Salon
Matériau	Date de prélèvement	Nom de l'opérateur
Amiante ciment		ROND Florian
Localisation		Résultat
Conduit de ventilation n°2 - C extérieur		Présence d'amiante
Résultat de la grille d'évaluation		
Evaluation périodique		
Emplacement

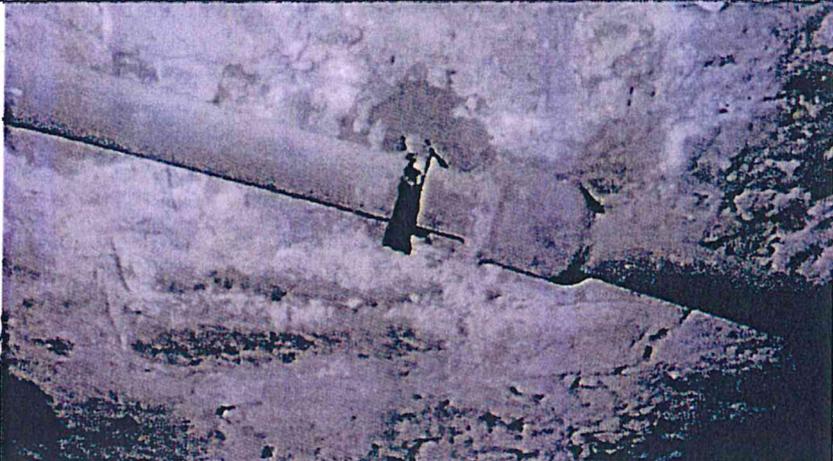
ELEMENT : Conduit de fluide		
Nom du client	Numéro de dossier	Pièce ou local
BORR	BORR 27464 22.03.19	1er SS - Cave n°2
Matériau	Date de prélèvement	Nom de l'opérateur
Amiante ciment		ROND Florian
Localisation		Résultat
Conduit de fluide - A		Présence d'amiante
Résultat de la grille d'évaluation		
Evaluation périodique		
Emplacement

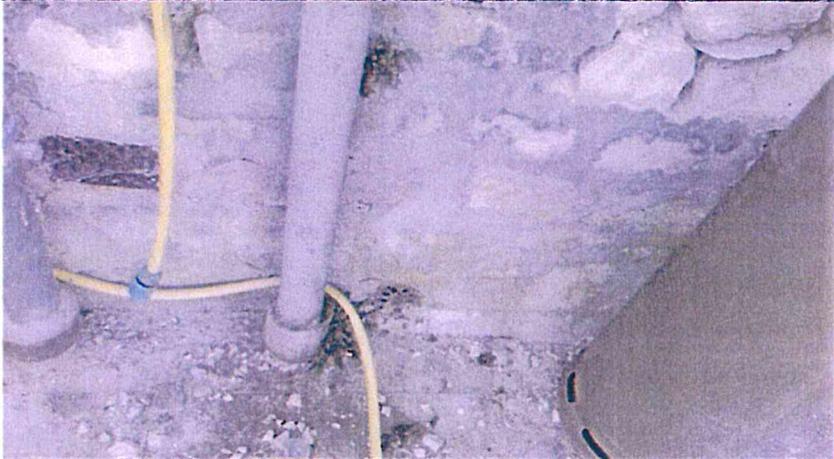
3	Salle d'eau	RDC	Conduit de fluide	C extérieur	Amiante ciment	B	Jugement personnel	MND

ELEMENT : Conduit de fluide		
Nom du client	Numéro de dossier	Pièce ou local
BORR	BORR 27464 22.03.19	RDC - Salle d'eau
Matériau	Date de prélèvement	Nom de l'opérateur
Amiante ciment		ROND Florian
Localisation		Résultat
Conduit de fluide - C extérieur		Présence d'amiante
Résultat de la grille d'évaluation		
Evaluation périodique		
Emplacement

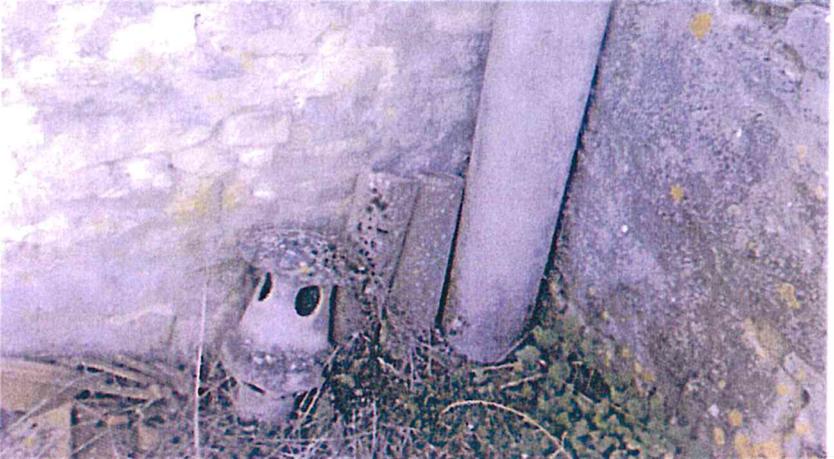
23	Jardin	RDC	Déchets	Sol	Amiante ciment	B	Jugement personnel	MND

ELEMENT : Déchets		
Nom du client	Numéro de dossier	Pièce ou local
BORR	BORR 27464 22.03.19	RDC - Jardin
Matériau	Date de prélèvement	Nom de l'opérateur
Amiante ciment		ROND Florian
Localisation		Résultat
Déchets - Sol		Présence d'amiante
Résultat de la grille d'évaluation		
Evaluation périodique		
Emplacement

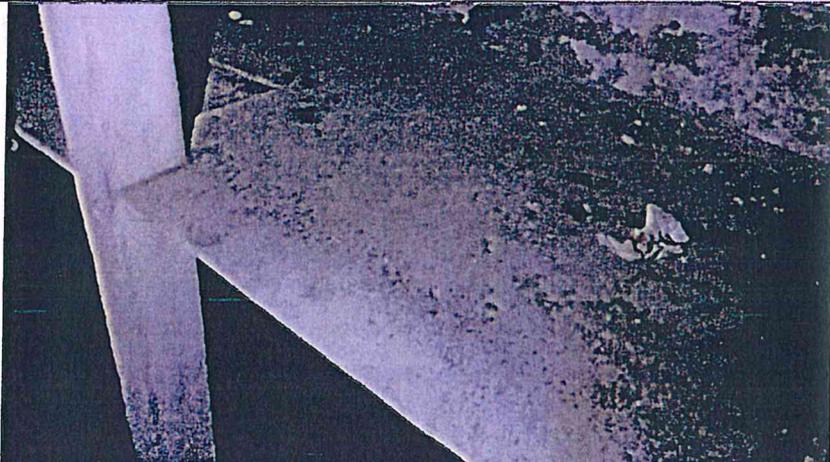
ELEMENT : Cloisons		
Nom du client	Numéro de dossier	Pièce ou local
BORR	BORR 27464 22.03.19	1er SS - Cave n°1
Matériau	Date de prélèvement	Nom de l'opérateur
Amiante ciment		ROND Florian
Localisation		Résultat
Cloisons - C		Présence d'amiante
Résultat de la grille d'évaluation		
Evaluation périodique		
Emplacement
