Dossier Technique Immobilier

Numéro de dossier : **MONNIER_JR_160120_10867728**
 Date du repérage : 16/01/2020

Localisation du ou des bâtiments :
 Département : **85260**
 Commune : **MONTREVERD**
 Adresse : **6 rue de l'Eglise**
St Sulpice le Verdon
Section cadastrale NC, Parcelle numéro NC,
 Désignation et situation du ou des lots de copropriété : **Lot numéro NC,**
 Descriptif du bien : **Maison d'habitation sur 2 niveaux.**

Résumé de l'expertise n° **MONNIER_JR_160120_10867728**

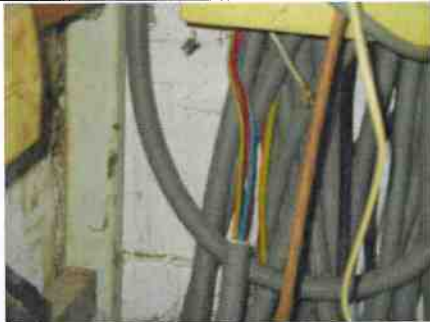
<p>Photo PhEle001 Libellé de l'anomalie : B8.3 e Au moins un conducteur isolé n'est pas placé sur toute sa longueur dans un conduit, une goulotte ou une plinthe ou une huisserie, en matière isolante ou métallique, jusqu'à sa pénétration dans le matériel électrique qu'il alimente. Remarques : Présence de conducteurs électriques non protégés mécaniquement ; Faire intervenir un électricien qualifié afin d'installer des protections mécanique sur les conducteurs non protégés</p>

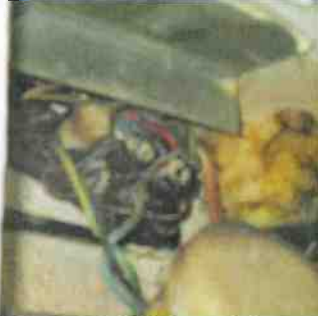
<p>Photo PhEle002 Libellé de l'anomalie : B7.3 d L'installation électrique comporte au moins une connexion avec une partie active nue sous tension accessible. Remarques : Présence de connexion de matériel électrique présentant des parties actives nues sous tension ; Faire intervenir un électricien qualifié afin de remplacer les matériels présentant des parties actives nues sous tension</p>

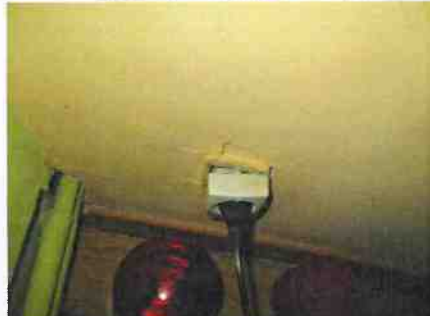
<p>Photo PhEle003 Libellé de l'anomalie : B7.3 a L'Enveloppe d'au moins un matériel est manquante ou détériorée. Remarques : Présence de matériel électrique en place dont l'enveloppe présente des détériorations ; Faire intervenir un électricien qualifié afin de remplacer les matériels présentant des détériorations</p>
