**PROCES VERBAL  
DE CONSTAT  
DESCRIPTIF  
du  
13 MAI 2019**

**PROCES VERBAL DE DESCRIPTION D'IMMEUBLE**

L'immeuble objet du présent procès verbal de description, est un pavillon individuel, situé au lieudit LES BASSES TERRES, 5 chemin des Basses Terres à 27680 SAINT SAMSON DE LA ROQUE. Cette commune consiste en un village de 431 habitants (recensement année 2016), positionné dans la partie nord ouest du département de l'Eure, situé sur la rive droite de la Seine, en limite du fleuve. La commune est distante de Pont Audemer, à environ 10

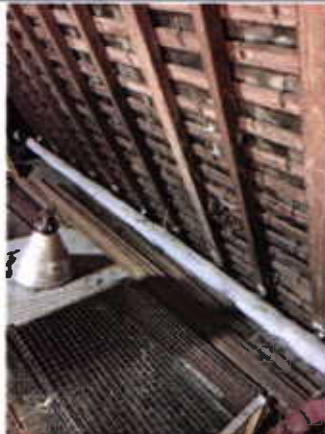
Photo n° PhA002  
 Localisation : 1er étage - Combles  
 Ouvrage : Flocages, Calorifugeages, Faux plafonds  
 Partie d'ouvrage : Calorifugeages  
 Description : Calorifugeages  
 Localisation sur croquis : 002

| Localisation | Identifiant + Description | Photo |
|---|---|---|
| 1er étage - Combles | <p>Identifiant: M002-P001<br/> Description: Calofugeages<br/> Liste selon annexe 13-9 du CSP : A</p> | |

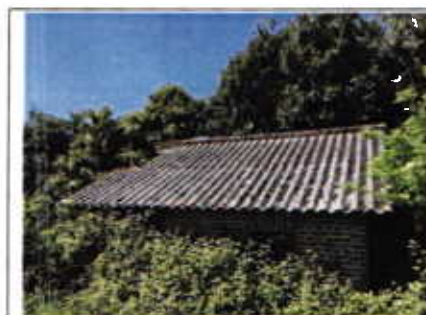
Photo n° PhA001  
 Localisation : Rez de chaussée - Bâtiment  
 Ouvrage : Toitures  
 Partie d'ouvrage : Plaques (fibres-ciment)  
 Description : Plaques (fibres-ciment)  
 Localisation sur croquis : 001

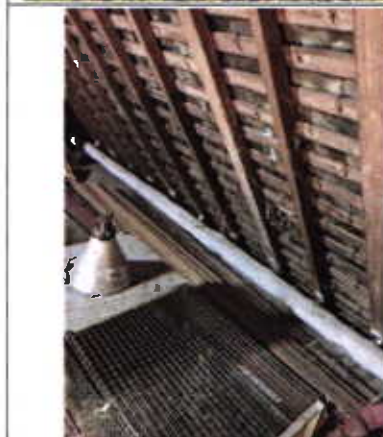
| Localisation | Identifiant + Description | Conclusion (justification) | Etat de conservation** et préconisations* | Photo |
|---|---|---|---|---|
| Rez de chaussée - Bâtiment | Identifiant: M001<br>Description: Plaques (fibres-ciment)<br>Liste selon annexe 13-9 du CSP : B | Présence d'amiante (sur jugement de l'opérateur) | Matériau dégradé (étendue ponctuelle)<br><br><b>Résultat EP**</b><br><br><b>Préconisation :</b> Il est recommandé de réaliser une évaluation périodique. | |

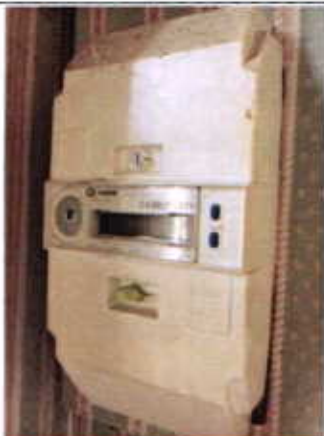
Photo du Compteur électrique

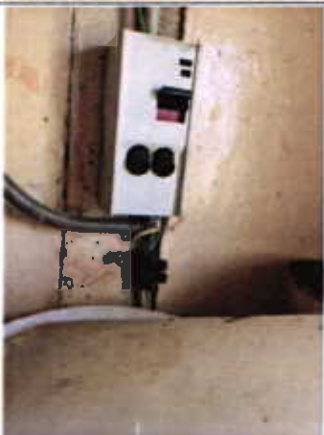
Photo PhEle001

Libellé de l'anomalie : B8.3 e Au moins un conducteur isolé n'est pas placé sur toute sa longueur dans un conduit, une goulotte ou une plinthe ou une huisserie, en matière isolante ou métallique, jusqu'à sa pénétration dans le matériel électrique qu'il alimente.  
Commentaire : fils apparents

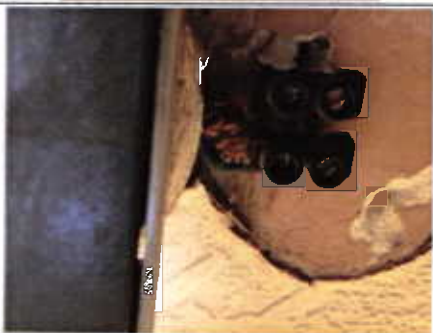
Photo PhEle002

Libellé de l'anomalie : B7.3 d L'installation électrique comporte au moins une connexion avec une partie active nue sous tension accessible.  
Commentaire : dominos visibles

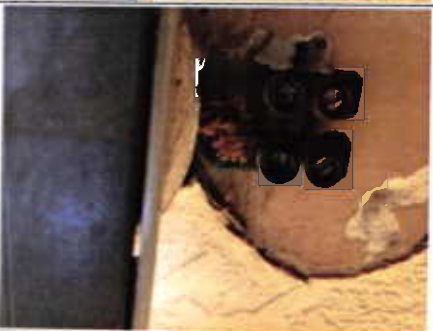
Photo PhEle003

Libellé de l'anomalie : B8.3 a L'installation comporte au moins un matériel électrique vétuste.  
Commentaire : Fils avec isolant en tissu, douille porcelaine

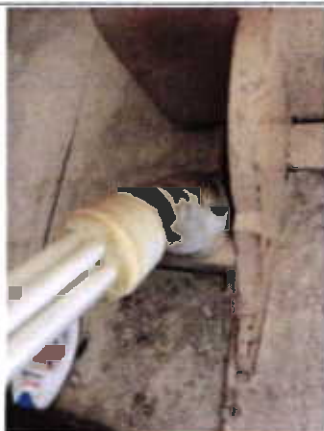
Photo PhEle003  
Libellé de l'anomalie : B8.3 a L'installation comporte au moins un matériel électrique vétuste.  
Commentaire : Fils avec isolant en tissu, douille porcelaine

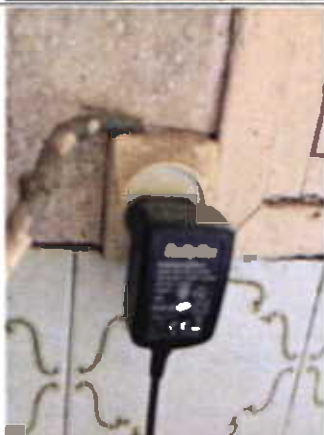
Photo PhEle004  
Libellé de l'anomalie : B3.3.6 a1 Au moins un socle de prise de courant ne comporte pas de broche de terre.

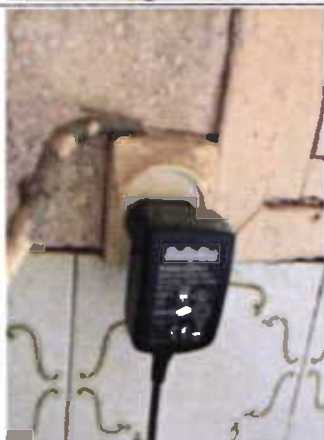
Photo PhEle005  
Libellé de l'information complémentaire : B11 c2 Au moins un socle de prise de courant ne possède pas un puits de 15 mm.
