Objet : Rapport de L'Etat Relatif à la Présence de Termites dans les Circulations et Locaux Communs

RAPPORT DE L'ÉTAT RELATIF À LA PRÉSENCE DE TERMITES DANS LES CIRCULATIONS ET LOCAUX COMMUNS

**149 Rue de la POMPE
75016 PARIS**

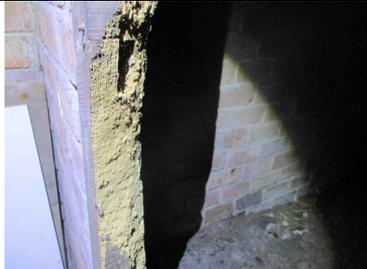
<p>Cage A Couloirs et dégagements au niveau -1, Bâti+porte</p>	<p><i>Indice d'infestation par autres agents biologique de type petite vrillette</i></p>

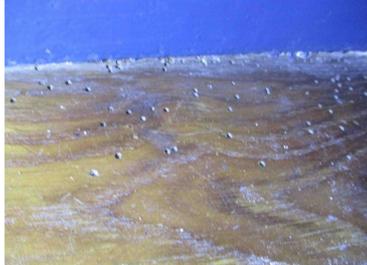
<p>Cage B Couloirs et dégagements au niveau -1, Escalier en bois</p>	<p><i>Indice d'infestation par autres agents biologique de type grosse vrillette</i></p>

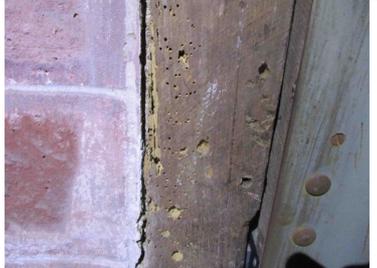
Cage B Couloirs et dégagements au niveau -1, Bâti + porte	<i>Indice d'infestation par autres agents biologique de type petite vrillette</i>
