## RAPPORT DE L'ÉTAT RELATIF À LA PRÉSENCE DE TERMITES DANS LES CIRCULATIONS ET LOCAUX COMMUNS

**149 Rue de la POMPE  
75016 PARIS**

Code Site : 75016POMP014900  
N/Réf : CAGE2 / RDU / JOP

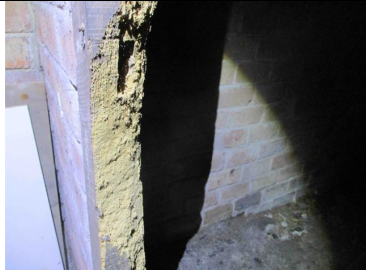
<p>Cage A Couloirs et dégagements au niveau -1, Bâti+porte</p>	<p><i>Indice d'infestation par autres agents biologique de type petite vrillette</i></p>

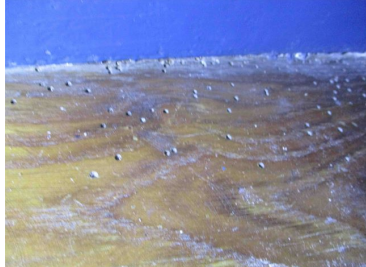
<p>Cage B Couloirs et dégagements au niveau -1, Escalier en bois</p>	<p><i>Indice d'infestation par autres agents biologique de type grosse vrillette</i></p>

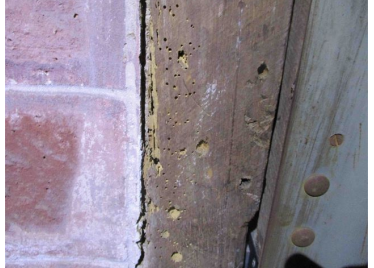
Cage B Couloirs et dégagements au niveau -1, Bâti + porte	<i>Indice d'infestation par autres agents biologique de type petite vrillette</i>
