**RAPPORT DE REPERAGE DES MATERIAUX ET PRODUITS
CONTENANT DE L'AMIANTE**

Constat établi de l'état produit à l'occasion de la vente d'un immeuble bâti (listes A & B de l'annexe 13-9 du code de la santé publique)

**29 AVENUE DU 8 MAI
09300 VILLENEUVE D OLMES**

DATE: 11/06/2020
TECHNICIEN : PASINI Hubert

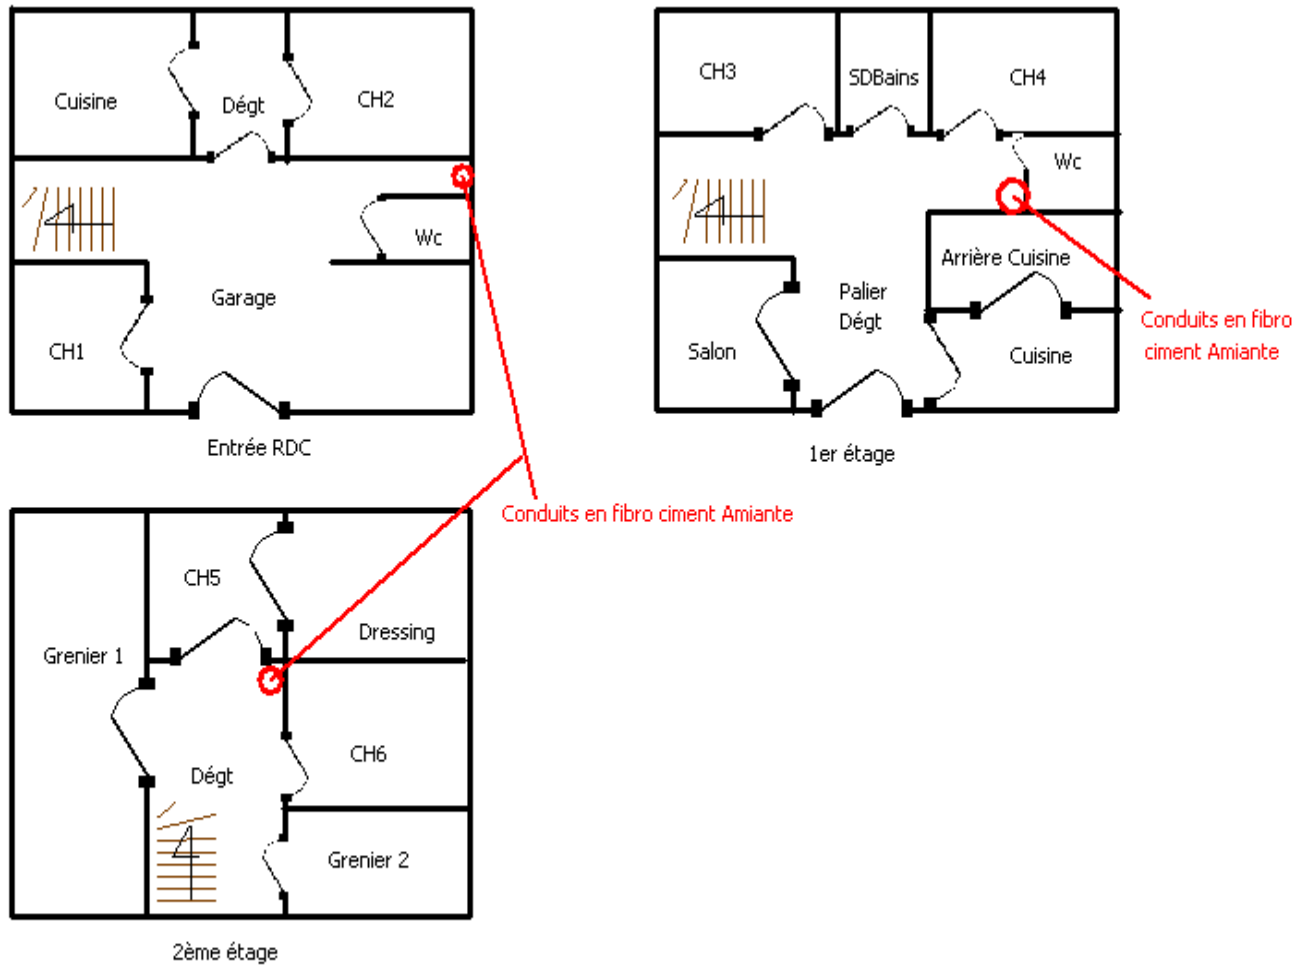
Croquis :

| Situation | Repère | Matériau ou Produit | Présence | Conserv. | Précon. |
|---|---|--|---|---|---|
| (RDC) Entrée/Garage | Mur C | Conduits : Produits en amiantement : Conduit | A | ND | EP |
| (1er Etage) Entrée/Dégagement | Plafond | Conduits : Produits en amiantement : Conduit | A | ND | EP |
| (2ème Etage) Palier/Dégagement | Mur C | Conduits : Produits en amiantement : Conduit | A | ND | EP |
