DOSSIER DE DIAGNOSTIC TECHNIQUE

Dossier n°: D.024.21

Village de L'Ospedale

Maison individuelle

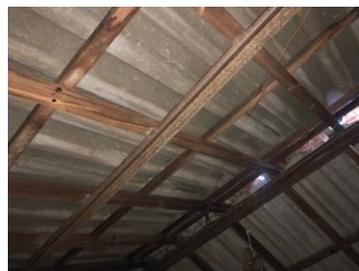
Combles-Grenier

Type de composant	Fibres ciment
Matériau observé	Toiture : Toiture ondulée (Fibres-ciment)
Prise d'échantillon	NON
Etat de conservation (2)	EP - Evaluation périodique
Observation	
Conclusion	PRESENCE (Sur jugement personnel de l'opérateur)
