**Procès-Verbal
de
Constat**

L'immeuble situé Lieu-dit Le Maine Barreau à VITRAC SAINT VINCENT est constitué d'un vaste terrain sur lequel sont construits une maison avec un étage et une grange.

DOSSIER DE DIAGNOSTICS TECHNIQUES

NOTE DE SYNTHÈSE DES CONCLUSIONS

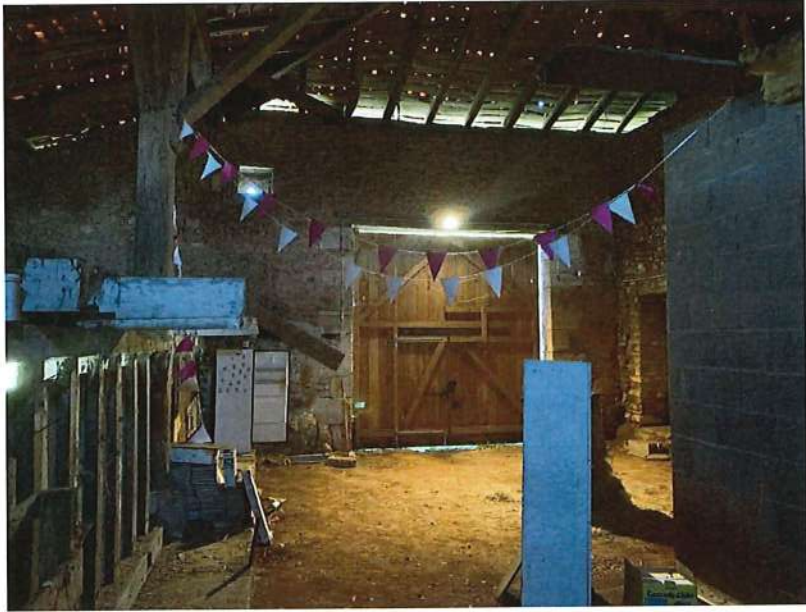
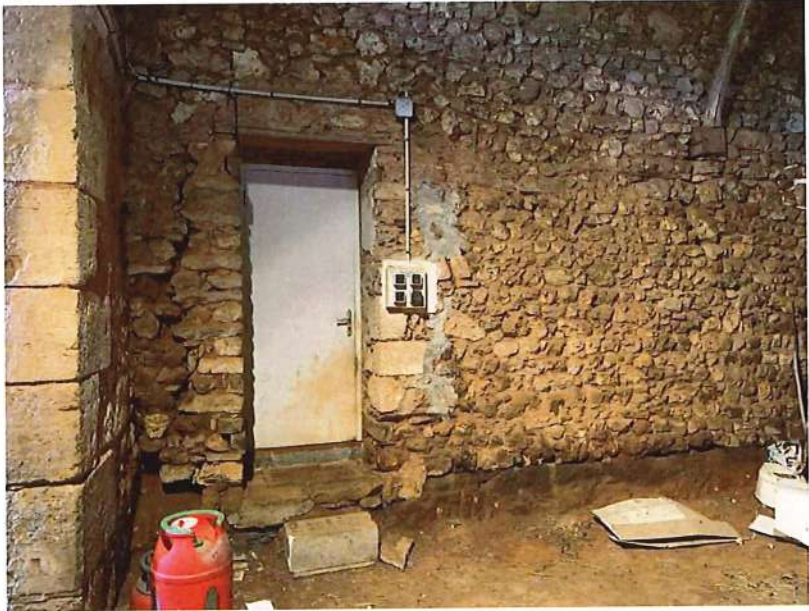
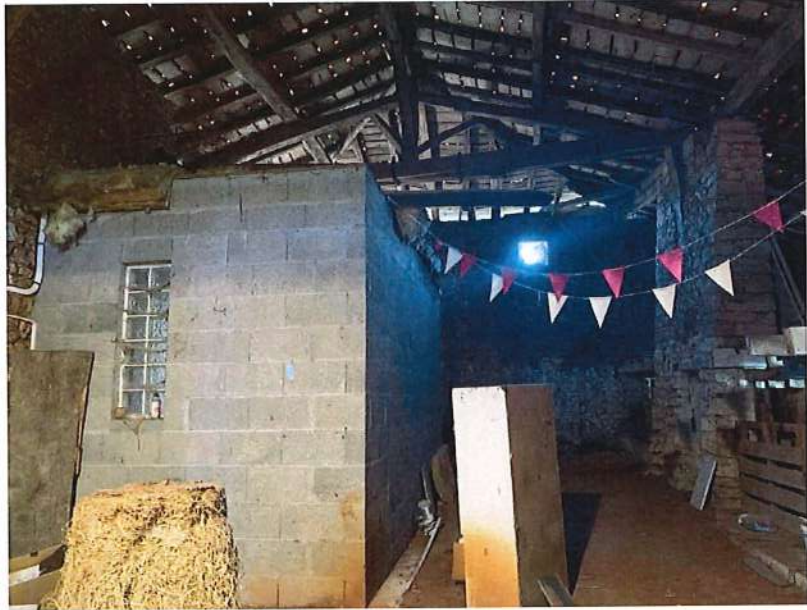
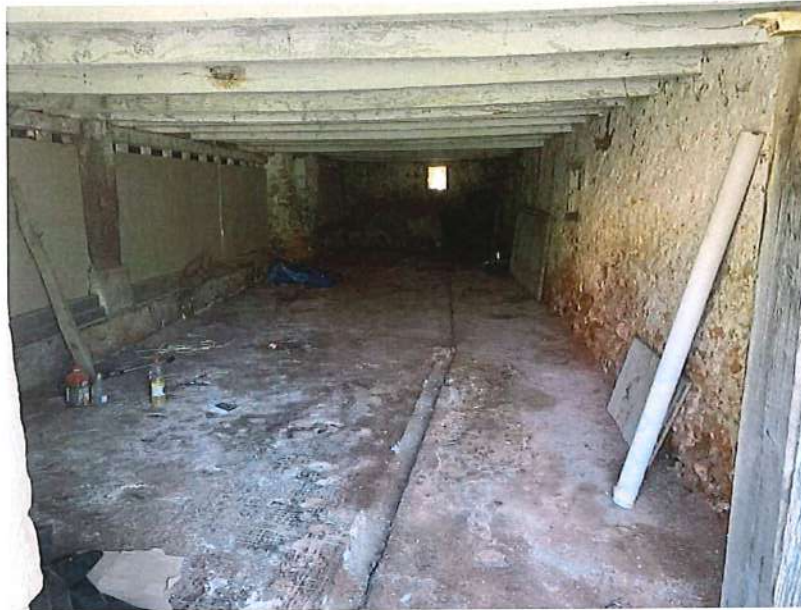
LA GRANGE :

Le sol est en terre battue.

Les murs sont en moellons.

La toiture est constituée des poutres en bois et des tuiles.

- Une grande double-portes en bois qui ferme à clé.
- Une porte en bois, vétuste.

Il s'agit d'une ancienne étable, présence d'anciens abreuvoirs et d'un point d'eau.

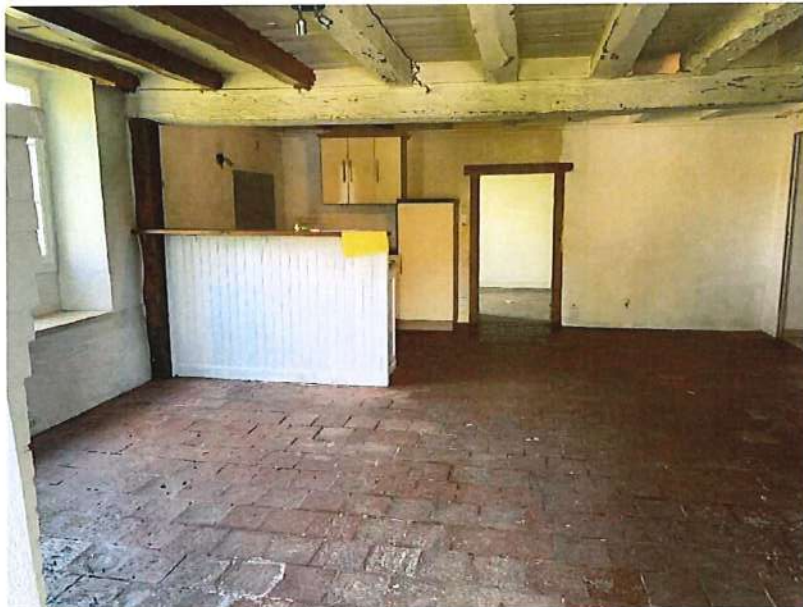
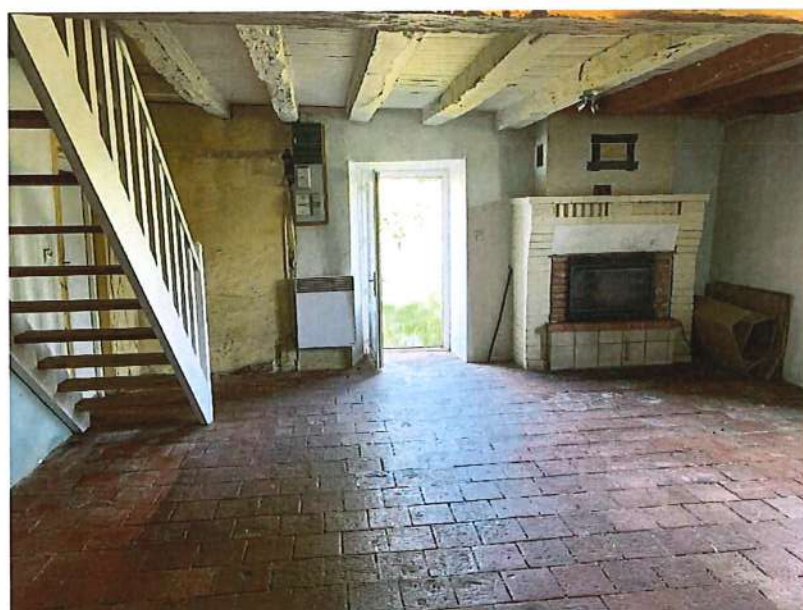
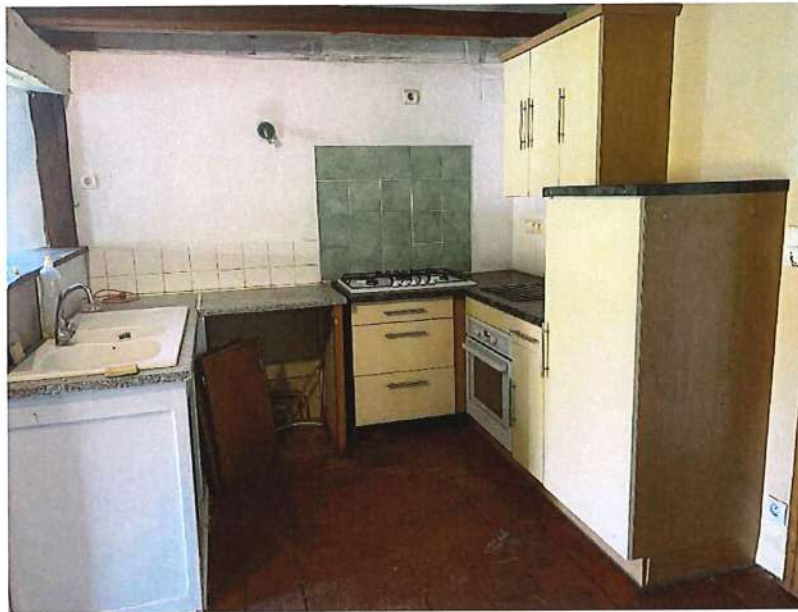
MAISON D'HABITATION :

Le sol est en tommettes anciennes.

Les murs sont grossièrement peints et partiellement recouverts de faïence au niveau de la cuisine où je relève la présence d'un carreau fissuré.

Le plafond est en poutres apparentes et constitué du plancher de l'étage.

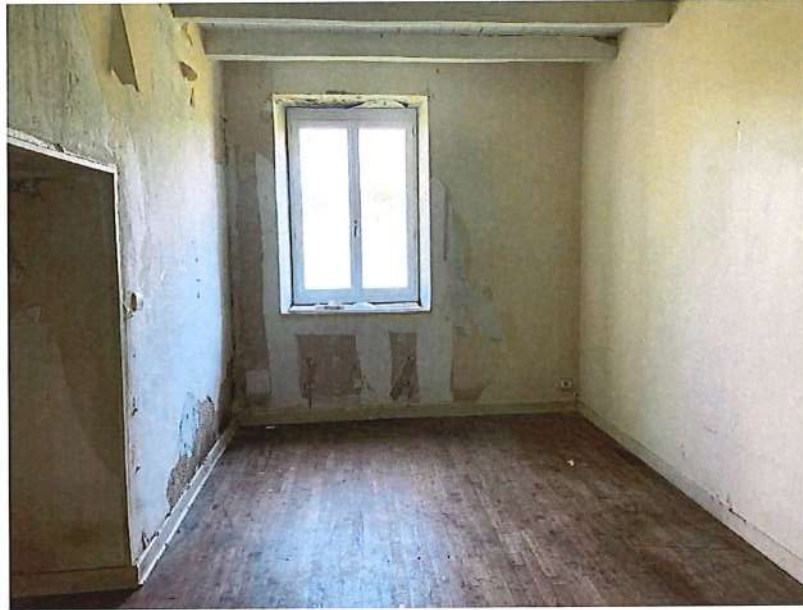
CHAMBRE N° 1 (attenante à la cuisine) :

Le sol est en parquet, tâché et abîmé, présentant des traces d'humidité.

Les plinthes sont en bois peint, présentant des traces d'humidité.

Les murs présentent des traces d'humidité. Les murs sont partiellement recouverts de papier peint arraché, de plâtre lequel est partiellement ôté qui laisse apparaître la pierre et du crépis.

Le plafond est constitué de poutres apparentes et du plafond de l'étage. A noter de multiples traces de moisissures et d'humidité dans toute la pièce.

- Deux interrupteurs.
- Une applique au plafond, 3 lumières.
- Trois prises électriques, les fils de l'une d'entre elles sortent du trou du mur.

- Une fenêtre en PVC, double vitrage, qui ouvre et ferme correctement. Le mécanisme de fermeture externe est tordu.

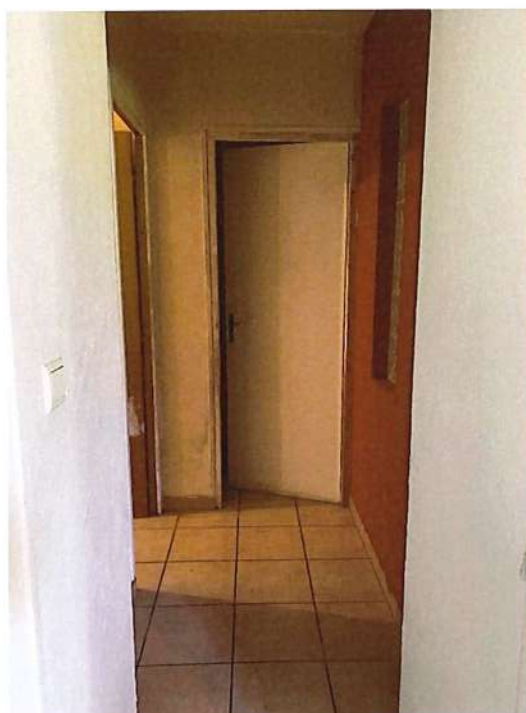
COULOIR DE DISTRIBUTION (desservant la salle de bain et les WC) :

Le sol est en carrelage, en bon état.

La peinture des **murs** rogne sur les plinthes.

Les murs sont recouverts de peinture à la chaux, présence dans le mur d'un encastrement de douze carreaux en verre flouté.

Le plafond est peint, la peinture des murs rogne sur le plafond.

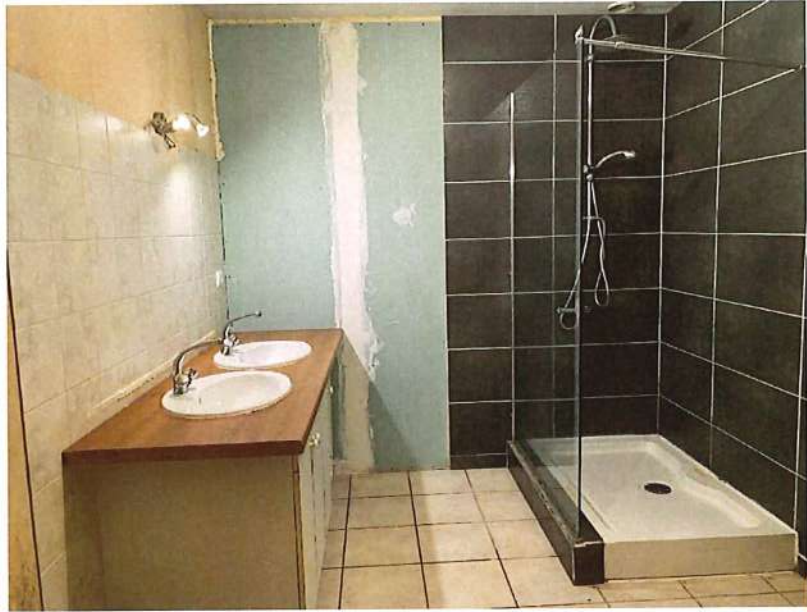
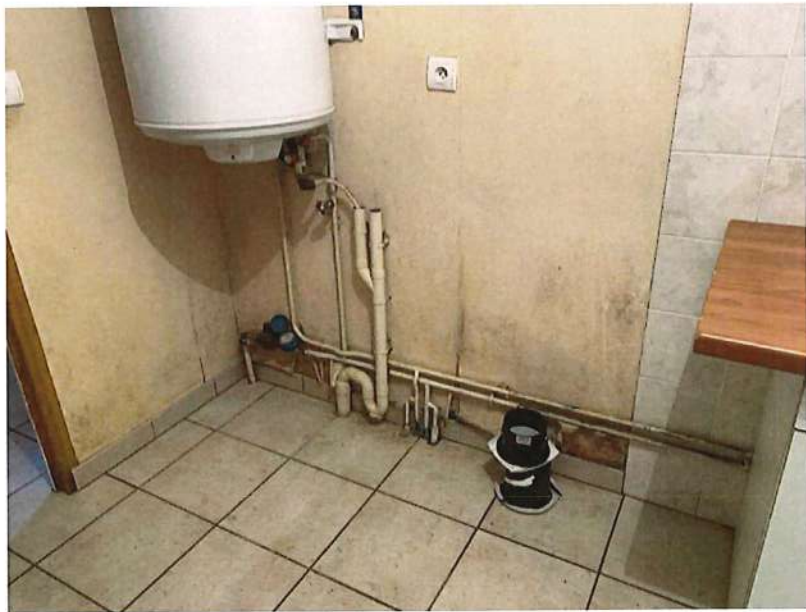
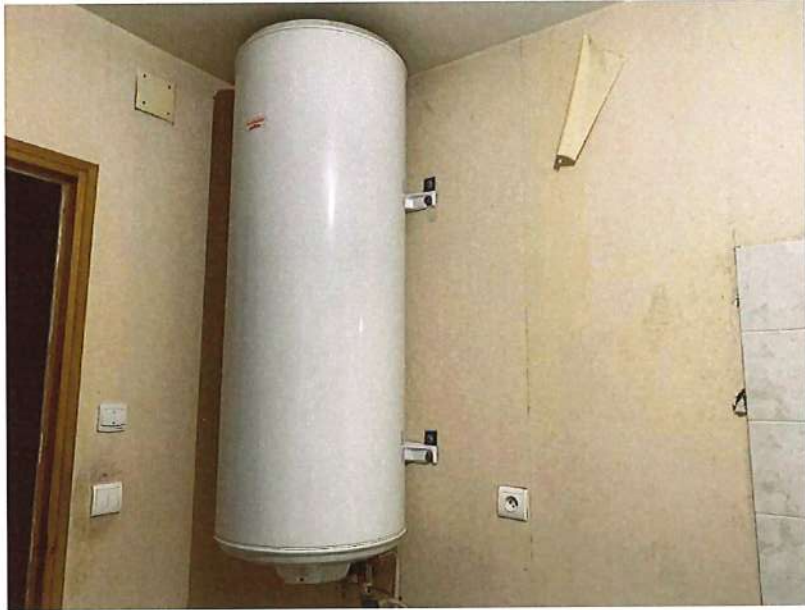
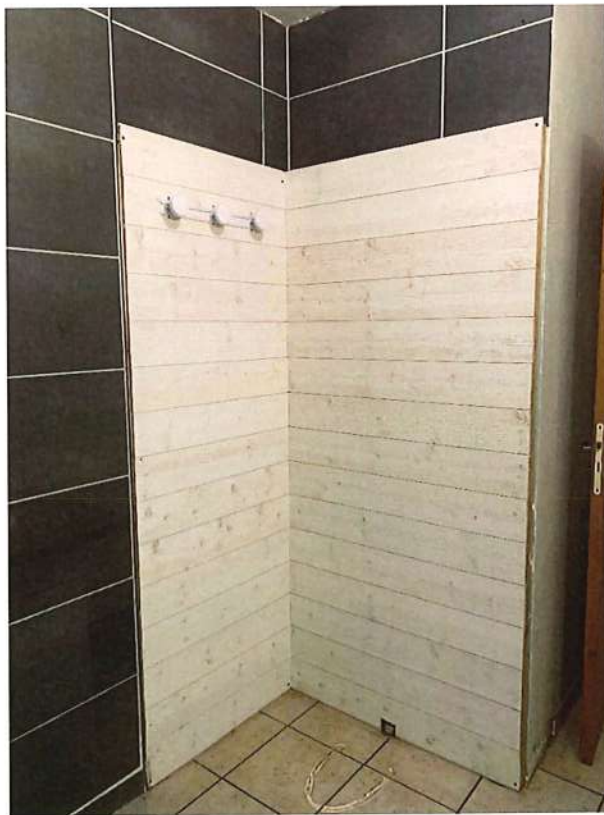
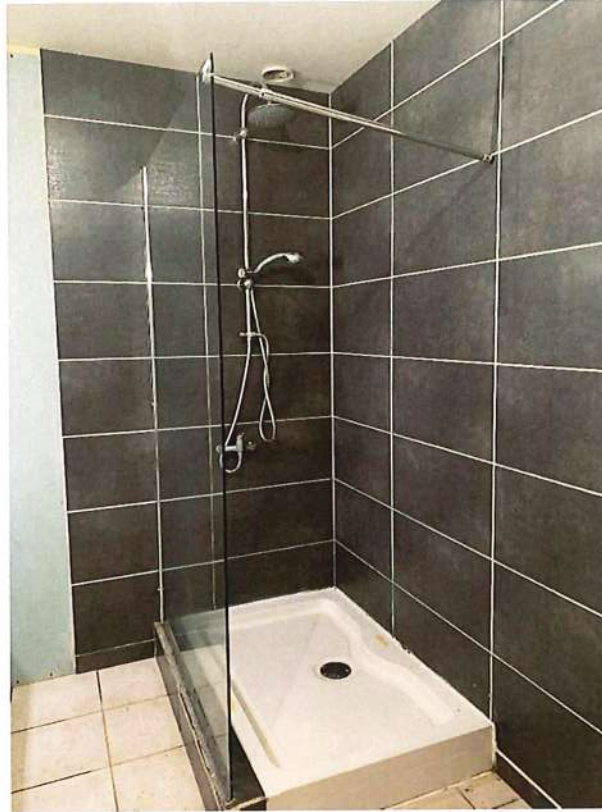
SALLE DE BAIN :

Le sol est en carrelage, présence d'une multitude de petits trous avec chevilles à proximité de la douche.

Les plinthes sont en carrelage, présence de traces de moisissure et d'humidité.

Les murs sont recouverts de papier peint et de faïence. Le papier peint se décolle, présence de traces d'humidité et de moisissure. La faïence quant à elle, est en parfait état.

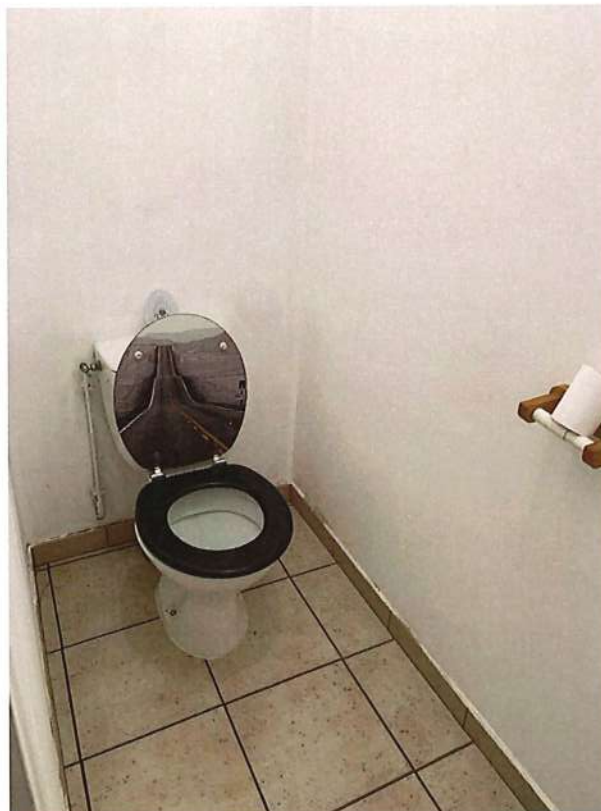
WC :

Le sol est en carrelage, en bon état à l'exception d'un carreau fissuré à l'arrière de la cuvette.

Les plinthes sont en carrelage, la peinture des murs rogne sur les plinthes.

- Une porte en bois peint qui ouvre et ferme correctement. La porte frotte sur le sol.

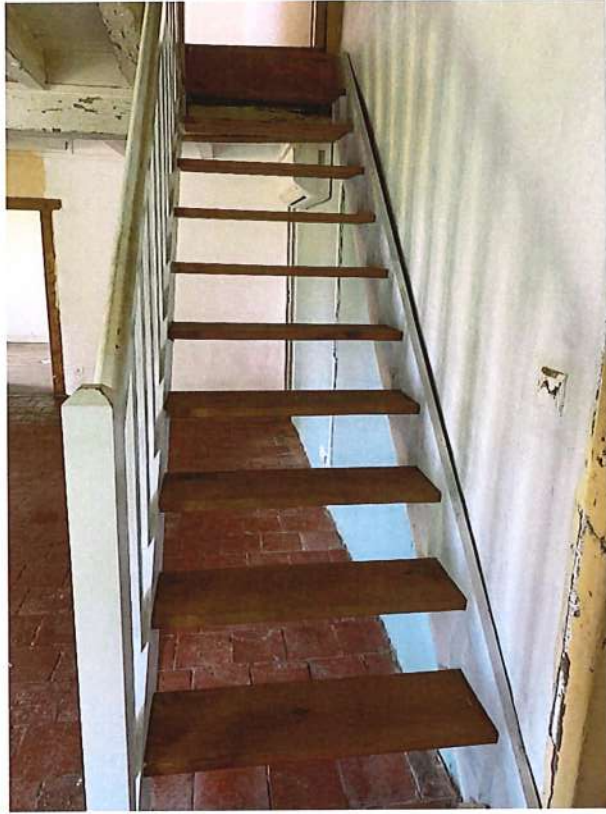
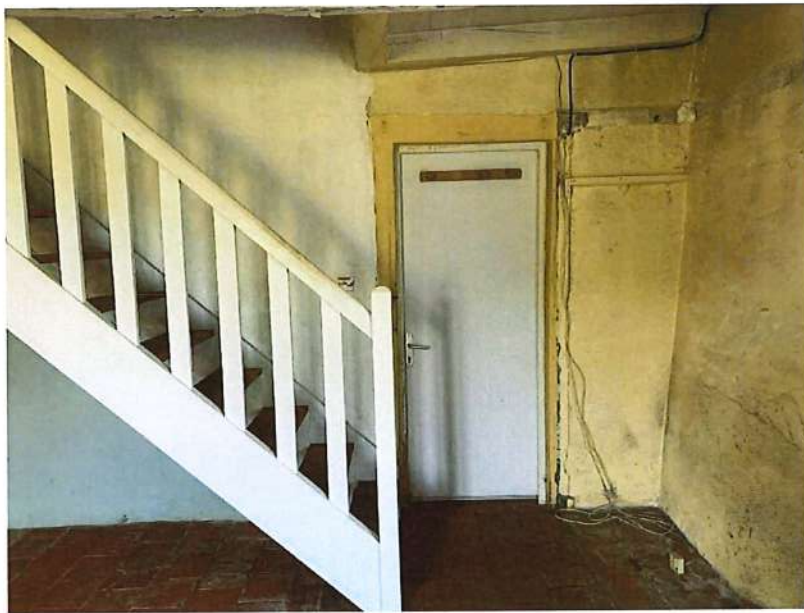
ESCALIER :

L'accès à l'étage s'effectue par un escalier en bois.

Les marches ont été laissées à état brut. La rampe et **les plinthes** sont grossièrement peintes.

Les murs sont recouverts de toile de verre lesquels présentent des traces d'humidité.

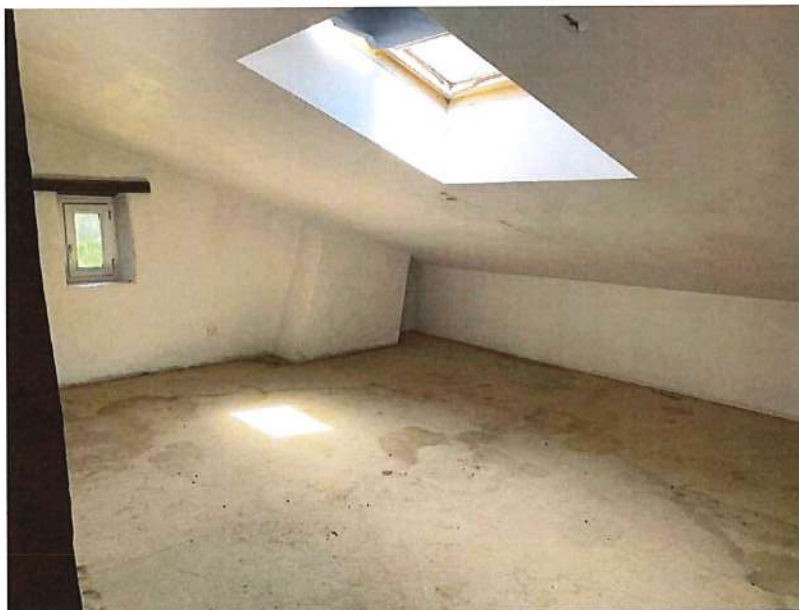
CHAMBRE N°2 :

Le sol est recouvert de moquette laquelle présente de multiples traces d'humidité et de moisissure.

Les murs sont peints, présence de traces de moisissure et d'humidité.

Le plafond est peint. A noter un impact dans le plafond, des traces d'humidité et de moisissure.

- Une fenêtre en PVC, double vitrage.
- Une fenêtre de toit basculante, en bois double vitrage, avec rideau occultant, laquelle présente de multiples tâches d'humidité et de moisissure.
- Une porte en bois qui ouvre et ferme correctement.

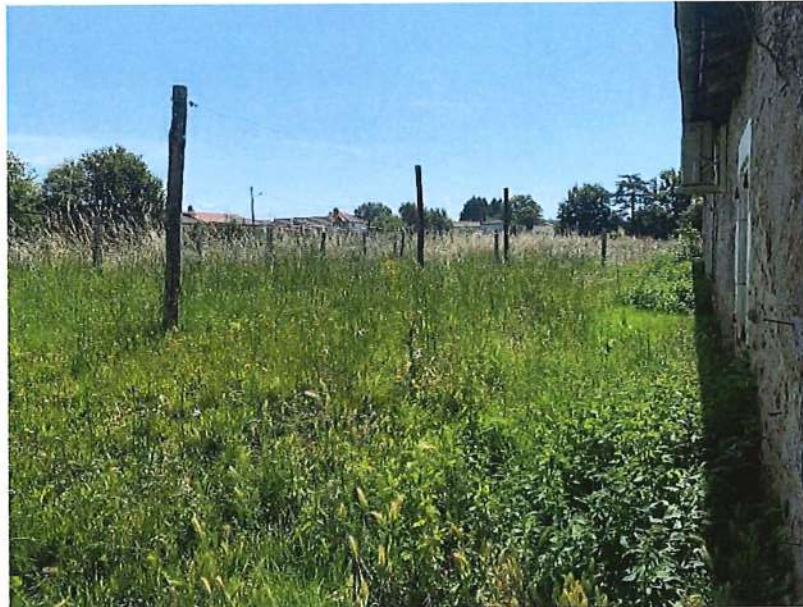
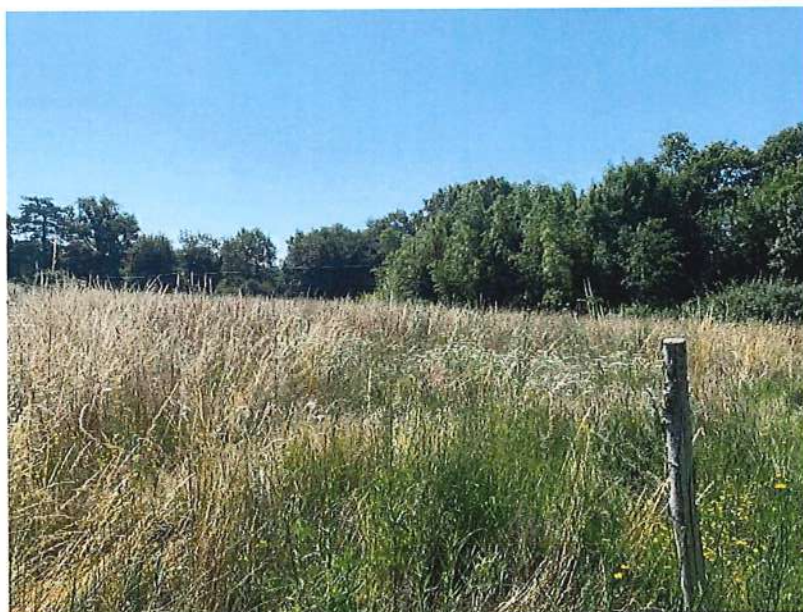
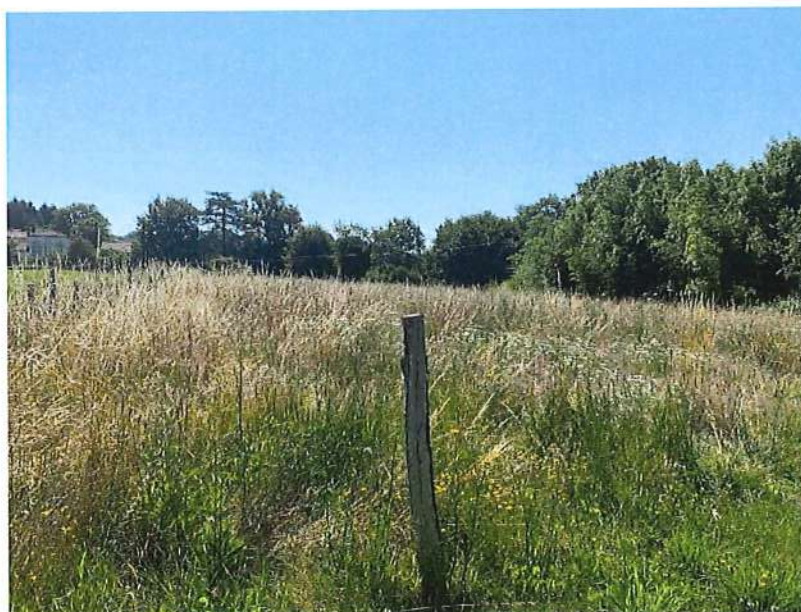
JARDIN :

L'extérieur de la maison est composé d'un terrain enherbé et arboré non entretenu.
