## PROCES VERBAL DE DESCRIPTION

**Et faisant suite à un commandement de payer valant saisie immobilière délivrée par acte de mon ministère en date du 25 février 2021, j'ai procédé à la description d'un bien situé 6 impasse de la Prévoyance, 91390 MORSANG-SUR-ORGE, appartenant à Monsieur SURJIT SINGH.**

## Dossier Technique Immobilier

Numéro de dossier : 2021/IMO/4000/PSU  
Date du repérage : 22/04/2021

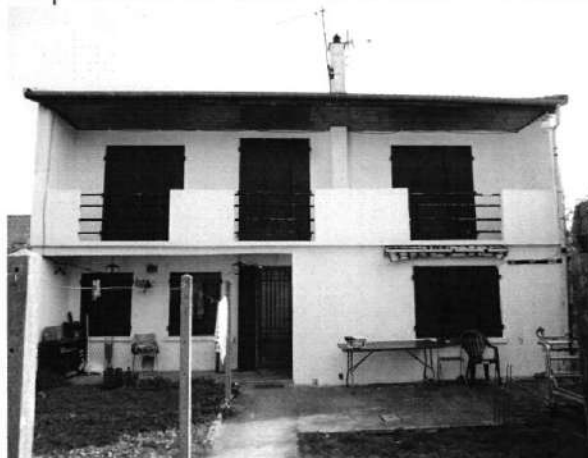
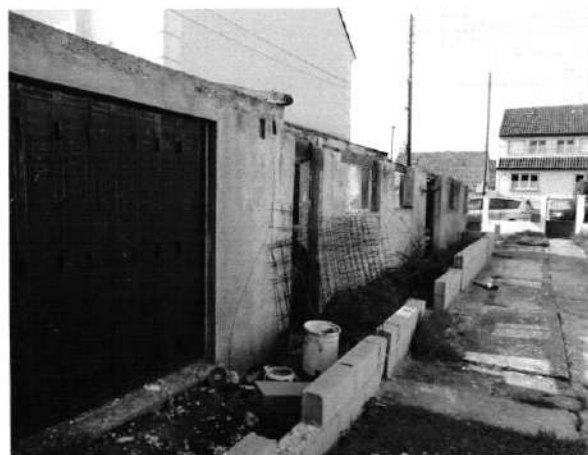
Je constate que sur la parcelle, il y a un pavillon situé en fond de parcelle. Il y a une longue dépendance divisée avec plusieurs divisions sur la droite en entrant.

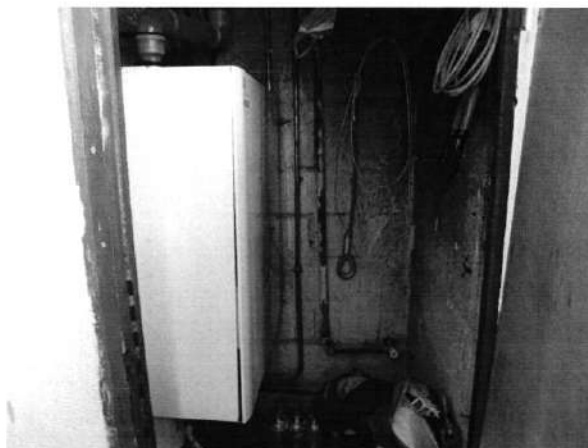
### **CHAUFFERIE :**

À l'intérieur de cette pièce se trouve un chauffe-eau. Le sol est en béton.  
Cette chaufferie est d'une surface au sol de 1,03 mètre carré.

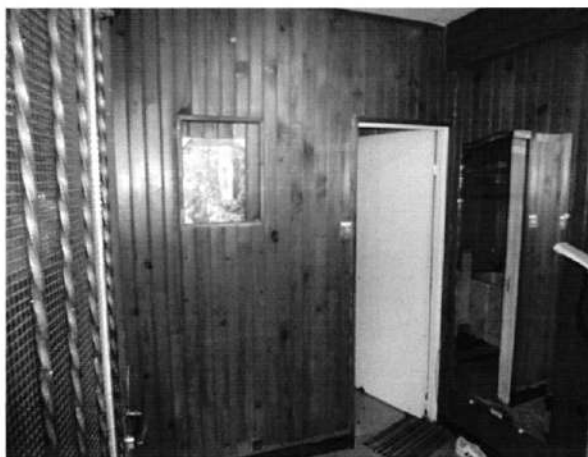
### **ENTREE :**

Le sol est recouvert de carrelage mosaïque.  
Les murs sont recouverts de lambris en bois.  
La superficie est de 3,72 mètres carrés.

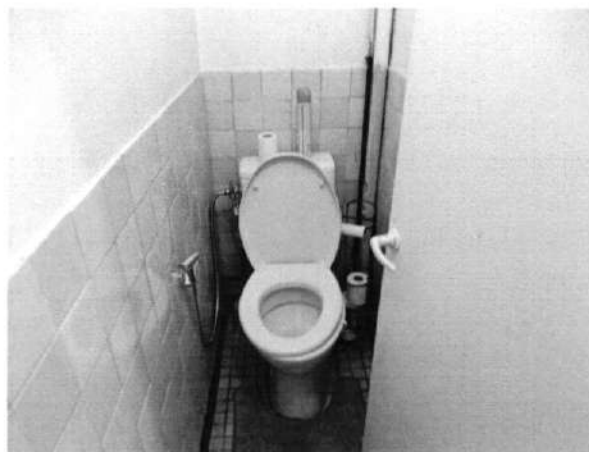
### WC :

Celui-ci est d'une superficie de 0,98 mètre carré.

Le sol est recouvert de carrelage à petits carreaux.

Les murs sont recouverts de faïence jusqu'à mi-hauteur et ensuite de fibre peinte en blanc.

Le plafond est recouvert de peinture.

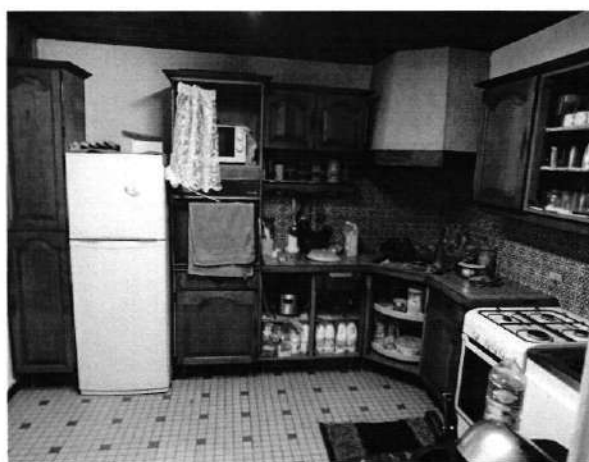
### CUISINE :

Le sol est recouvert de carrelage à petits carreaux.

Les murs sont recouverts en partie de faïence ou de fibre peinte.

Le plafond est recouvert de lambris en bois.

Celle-ci est d'une superficie de 12,25 mètres carrés.

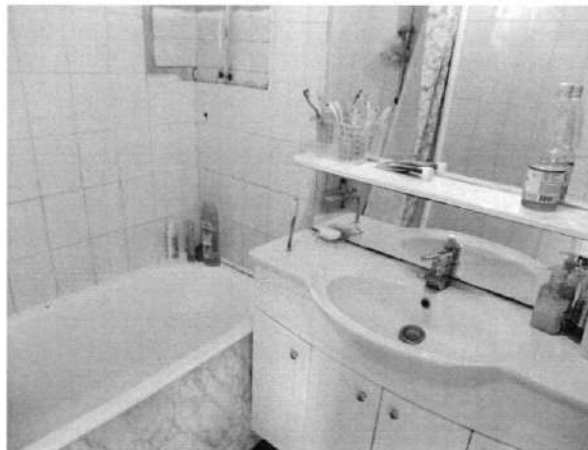
### **SALLE DE BAINS :**

Celle-ci est d'une superficie de 3,40 mètres carrés.  
Elle est composée d'un meuble vasque et d'une baignoire.  
Le sol est recouvert de carrelage.  
Les murs sont recouverts de faïence.

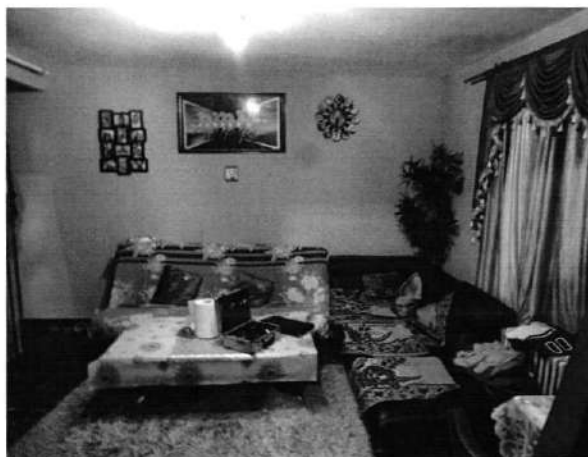
### **SEJOUR :**

Le sol est recouvert d'un carrelage.  
Les murs sont recouverts de peinture.  
Celui-ci est d'une superficie de 15,20 mètres carrés.

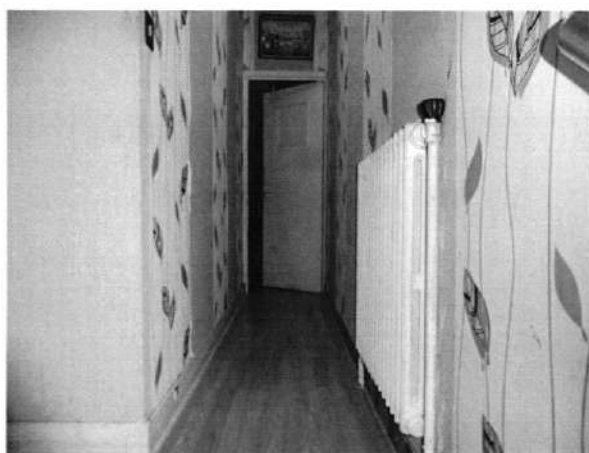
### **PALIER :**

Le sol est recouvert de parquet flottant.

Les murs sont recouverts de papier peint.

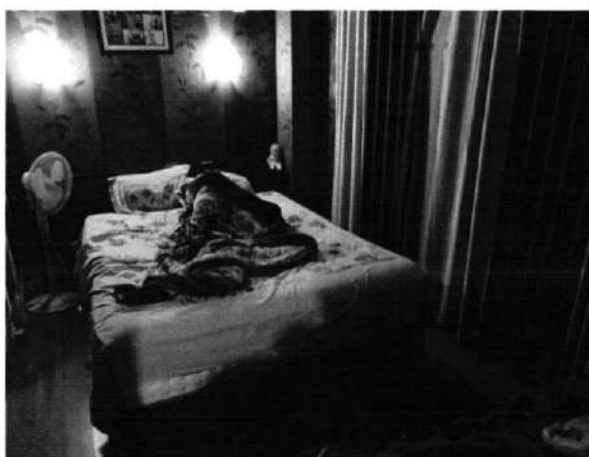
### **CHAMBRE NUMERO 1 :**

Immédiatement à gauche se trouve la chambre numéro 1.

Le sol est recouvert de parquet flottant.

Les murs sont recouverts de papier peint.

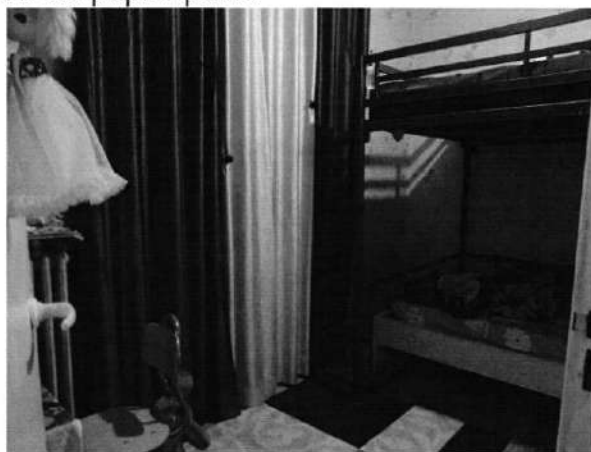
### **CHAMBRE NUMERO 2 :**

À côté de la chambre numéro 1 se trouve la chambre numéro 2.

Le sol est recouvert de parquet flottant.

Les murs sont recouverts de papier peint.

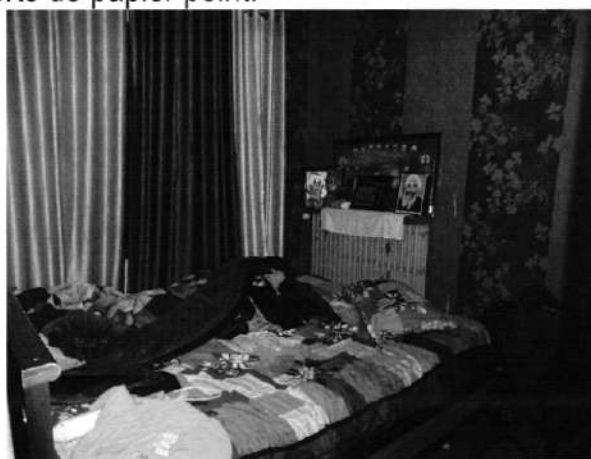
### **CHAMBRE NUMERO 3 :**

Cette chambre se trouve au bout du couloir. Elle est d'une superficie de 8,50 mètres carrés.

Le sol est recouvert de parquet flottant.

Les murs sont recouverts de papier peint.

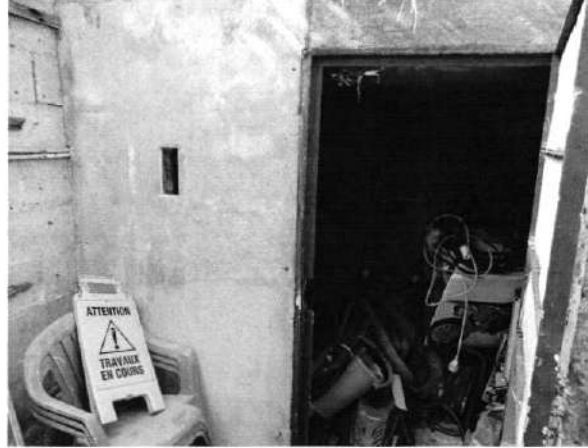
**À l'extérieur du bâtiment se trouve une dépendance :**

Celle-ci est divisée en trois espaces.

Il y a une petite pièce à l'état brut avec un plafond ; il s'agit d'une pièce annexe.

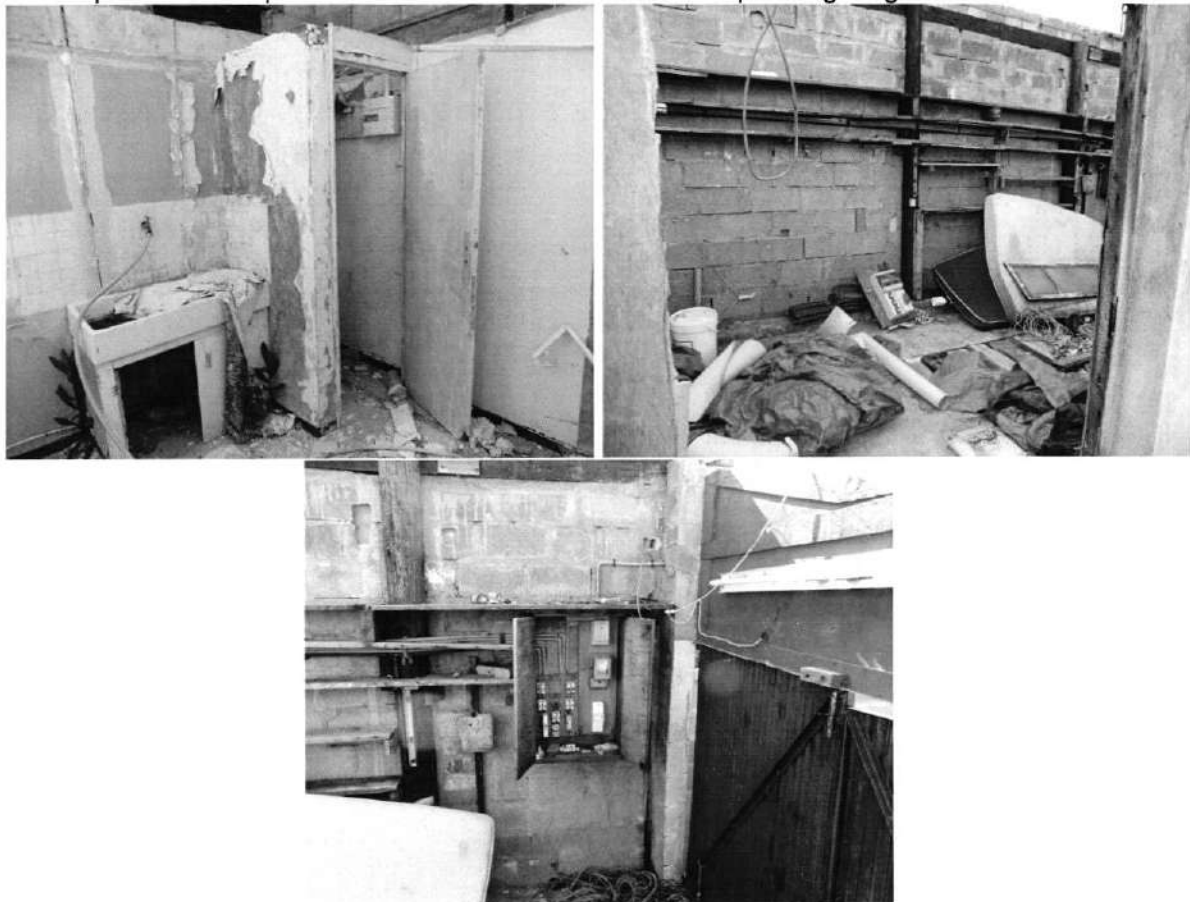
Il y a ensuite un double espace divisé que l'on peut appeler débarras et un autre atelier-garage.

Sur le débarras et l'atelier-garage, il n'y a pas de plafond.

L'intérieur est complètement cassé.

Le compteur électrique de la maison se trouve dans la partie garage.

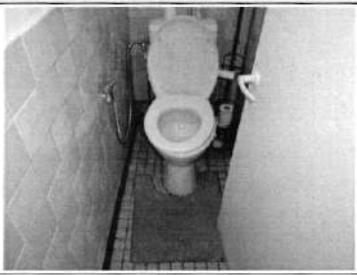
| Localisation | Description | Photo |
|---|---|---|
| Wc | Sol Carrelage bleu<br>Mur Peinture vert plâtre<br>Plafond Peinture vert<br>Porte(s) en bois<br>Remarques : Remarque : Présence de meubles/objets non déplaçables Remarque : Les murs sont doublés, le mur porteur n'est pas accessible Remarque : Le revêtement de sol est collé | |

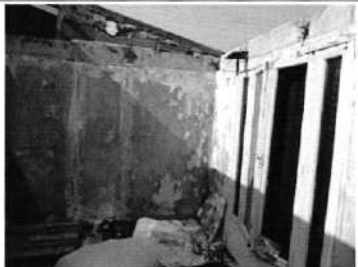
| Localisation | Description | Photo |
|---|---|---|
| Débarras | Sol Carrelage beige<br>Mur Panneaux fibrociment, placoplâtre<br>Plafond aucun<br>Fenêtre(s) en bois<br>Porte(s) en bois<br>Remarques : Remarque : Présence de meubles/objets non déplaçables Remarque : Les murs sont doublés, le mur porteur n'est pas accessible | |

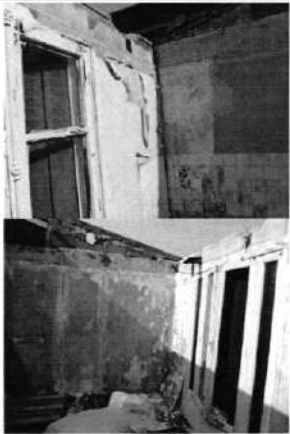
| Localisation | Identifiant + Description | Conclusion (justification) | Etat de conservation** et préconisations* | Photo |
|---|---|---|---|---|
| Débarras | Identifiant: M001-M001<br>Description: Revêtements durs en fibres-ciment<br>Liste selon annexe 13-9 du CSP: B | Présence d'amiante<br>(Sur jugement de l'opérateur) | Matériau dégradé<br>(étendue généralisée)<br><br>Souligne_AC2**<br><br><b>Préconisation :</b> Il est recommandé de réaliser une action corrective de second niveau. | |

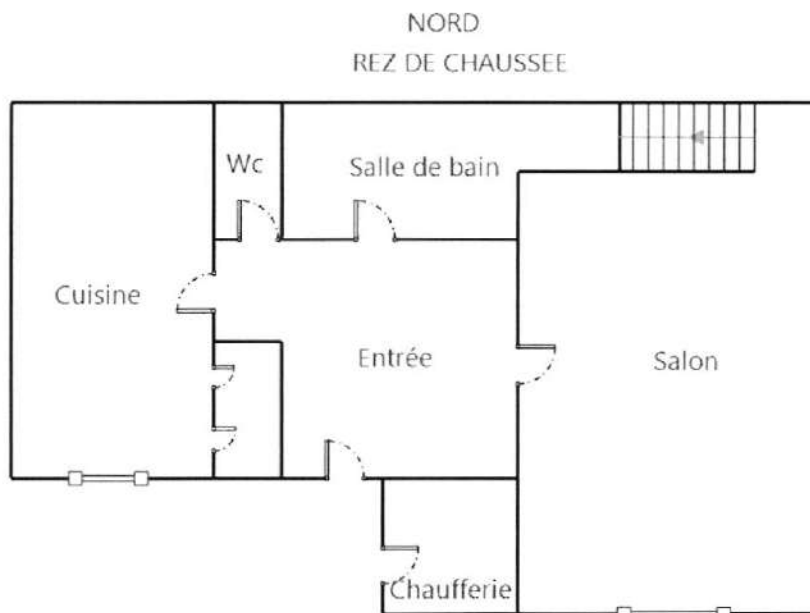
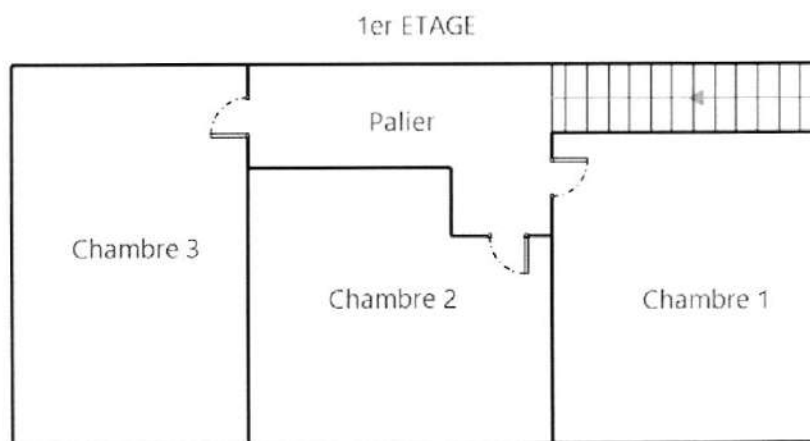
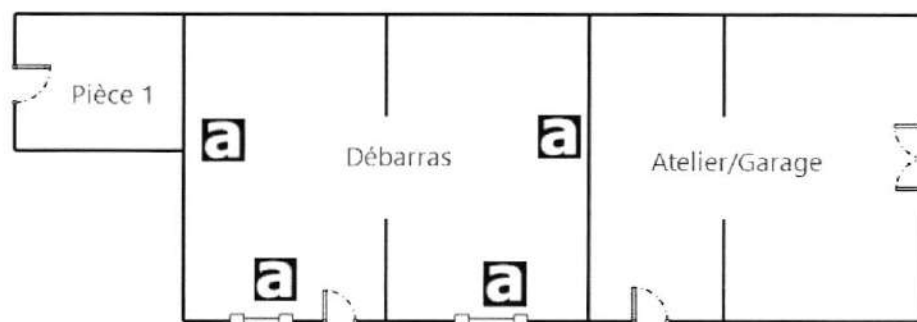
## 7.1 - Annexe - Schéma de repérage

**M001 - Revêtements durs en fibres-ciment**

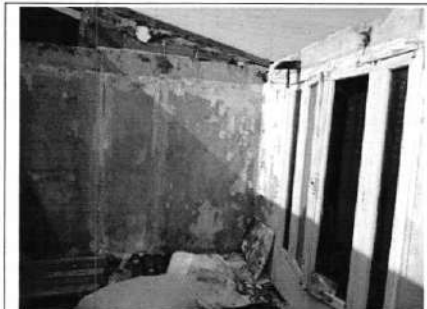
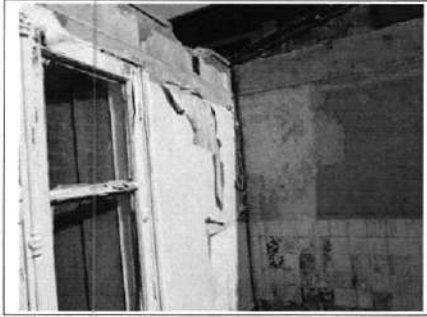
| | <p>Photo n° PhA001<br/>Localisation : Débaras<br/>Ouvrage : 3 - Parois verticales intérieures - Revêtements de murs, poteaux, cloisons, gaines, coffres<br/>Partie d'ouvrage : Revêtements durs en fibres-ciment<br/>Description : Revêtements durs en fibres-ciment<br/>Localisation sur croquis : M001</p> |

3. Réalisation d'une « action corrective de second niveau », qui concerne l'ensemble d'une zone, de telle sorte que le matériau ou produit ne soit plus soumis à aucune agression ni dégradation, consistant à :

- a) Prendre, tant que les mesures mentionnées au c (paragraphe suivant) n'ont pas été mises en place, les mesures conservatoires appropriées pour limiter le risque de dégradation et la dispersion des fibres d'amiante. Cela peut consister à adapter, voire condamner l'usage des locaux concernés afin d'éviter toute exposition et toute dégradation du matériau ou produit contenant de l'amiante. Durant les mesures conservatoires, et afin de vérifier que celles-ci sont adaptées, une mesure d'empoussièrement est réalisée, conformément aux dispositions du code de la santé publique ;

- b) Procéder à une analyse de risque complémentaire, afin de définir les mesures de protection ou de retrait les plus adaptées, prenant en compte l'intégralité des matériaux et produits contenant de l'amiante dans la zone concernée ;

- c) Mettre en œuvre les mesures de protection ou de retrait définies par l'analyse de risque ;
- d) Contrôler périodiquement que les autres matériaux et produits restant accessibles, ainsi que leur protection, demeurent en bon état de conservation.

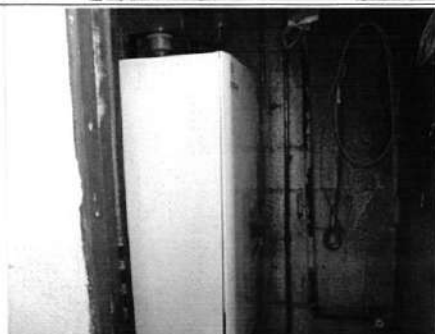
Photo n° PhGaz001  
Localisation : Chaufferie  
Chaudière FRISQUET (Type : Etanche)  
Localisation sur croquis : Point001

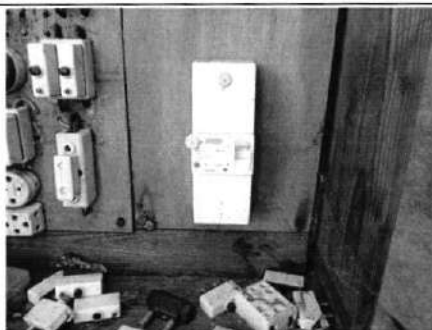
Photo PhEle001

Libellé de l'anomalie : B1.3 b Le dispositif assurant la coupure d'urgence n'est pas situé à l'intérieur du logement ou dans un emplacement accessible directement depuis le logement.

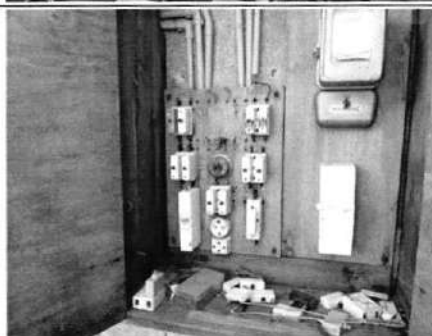
Photo PhEle002

Libellé de l'anomalie : B4.3 b Le type d'au moins un fusible ou un disjoncteur n'est plus autorisé (fusible à tabatière, à broches rechargeables, coupe-circuit à fusible de type industriel, disjoncteur réglable en courant protégeant des circuits terminaux).

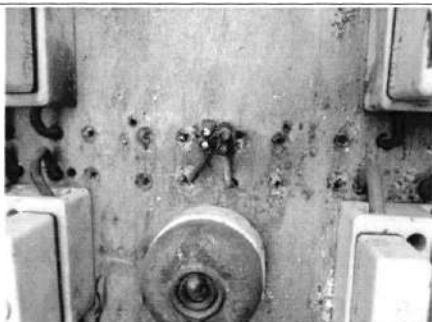
Photo PhEle003

Libellé de l'anomalie : B7.3 d L'installation électrique comporte au moins une connexion avec une partie active nue sous tension accessible.

Remarques : Présence de connexion de matériel électrique présentant des parties actives nues sous tension ; Faire intervenir un électricien qualifié afin de remplacer les matériels présentant des parties actives nues sous tension (Atelier/Garage)

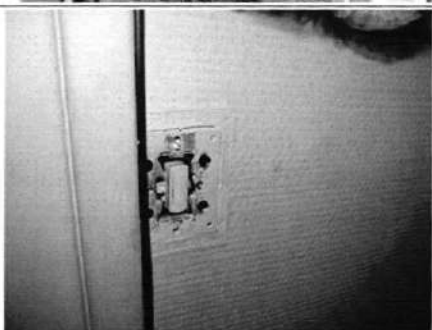
Photo PhEle004

Libellé de l'anomalie : B7.3 a L'Enveloppe d'au moins un matériel est manquante ou détériorée.

Remarques : Présence de matériel électrique en place dont l'enveloppe présente des détériorations ; Faire intervenir un électricien qualifié afin de remplacer les matériels présentant des détériorations (Salon)

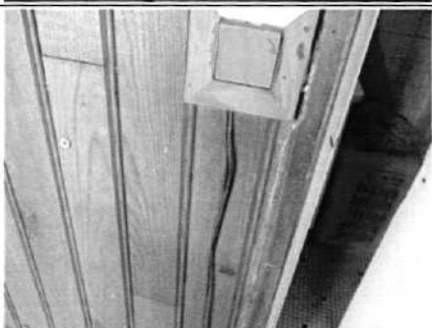
Photo PhEle005

Libellé de l'anomalie : B8.3 e Au moins un conducteur isolé n'est pas placé sur toute sa longueur dans un conduit, une goulotte ou une plinthe ou une huisserie, en matière isolante ou métallique, jusqu'à sa pénétration dans le matériel électrique qu'il alimente.

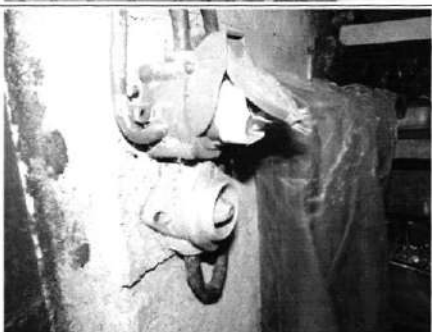
Photo PhEle006

Libellé de l'anomalie : B8.3 a L'installation comporte au moins un matériel électrique vétuste.

Remarques : Présence de matériel électrique vétuste (douilles, interrupteurs, socles de prise...) ; Faire intervenir un électricien qualifié afin de remplacer les matériels électriques vétustes (Salle de bain, Débarras)

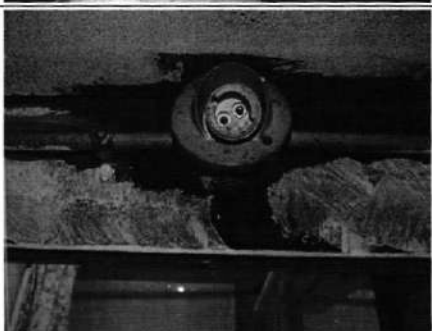
Photo PhEle006

Libellé de l'anomalie : B8.3 a L'installation comporte au moins un matériel électrique vétuste.

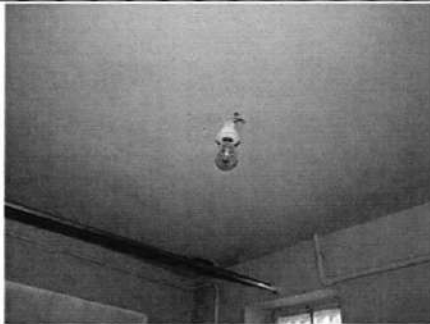
Photo PhEle007

Libellé de l'anomalie : B6.3.1 a Local contenant une baignoire ou une douche : l'installation électrique ne répond pas aux prescriptions particulières appliquées à ce local (adéquation entre l'emplacement où est installé le matériel électrique et les caractéristiques de ce dernier – respect des règles de protection contre les chocs électriques liées aux zones).  
Remarques : Installation électrique ne répondant pas aux prescriptions particulières appliquées aux locaux contenant une baignoire ou une douche ; Faire intervenir un électricien qualifié afin de modifier l'installation pour la rendre adaptée aux locaux contenant une douche ou une baignoire (Salle de bain)

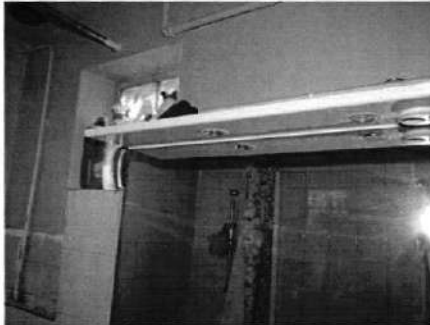
Photo PhEle007

Libellé de l'anomalie : B6.3.1 a Local contenant une baignoire ou une douche : l'installation électrique ne répond pas aux prescriptions particulières appliquées à ce local (adéquation entre l'emplacement où est installé le matériel électrique et les caractéristiques de ce dernier – respect des règles de protection contre les chocs électriques liées aux zones).  
Remarques : Installation électrique ne répondant pas aux prescriptions particulières appliquées aux locaux contenant une baignoire ou une douche ; Faire intervenir un électricien qualifié afin de modifier l'installation pour la rendre adaptée aux locaux contenant une douche ou une baignoire (Salle de bain)
