**Dossier N°28103-0301**  
**Diagnostic dans le cadre de la vente de l'habitation**  
**Fiche de visite N° 28103.21.251**  
**Maison principale**

Commune de : **CLOYES-LES-TROIS-RIVIERES**  
Identité de l'agent en charge du diagnostic : **Manon FOMEL**

Adresse : **5 Rue de Bel Air (Saint-Hilaire-sur-Yerre)**  
**Saint Hilaire sur Yerre**  
**28220 CLOYES-LES-TROIS-RIVIERES**  
Référence cadastrale : **AE114**

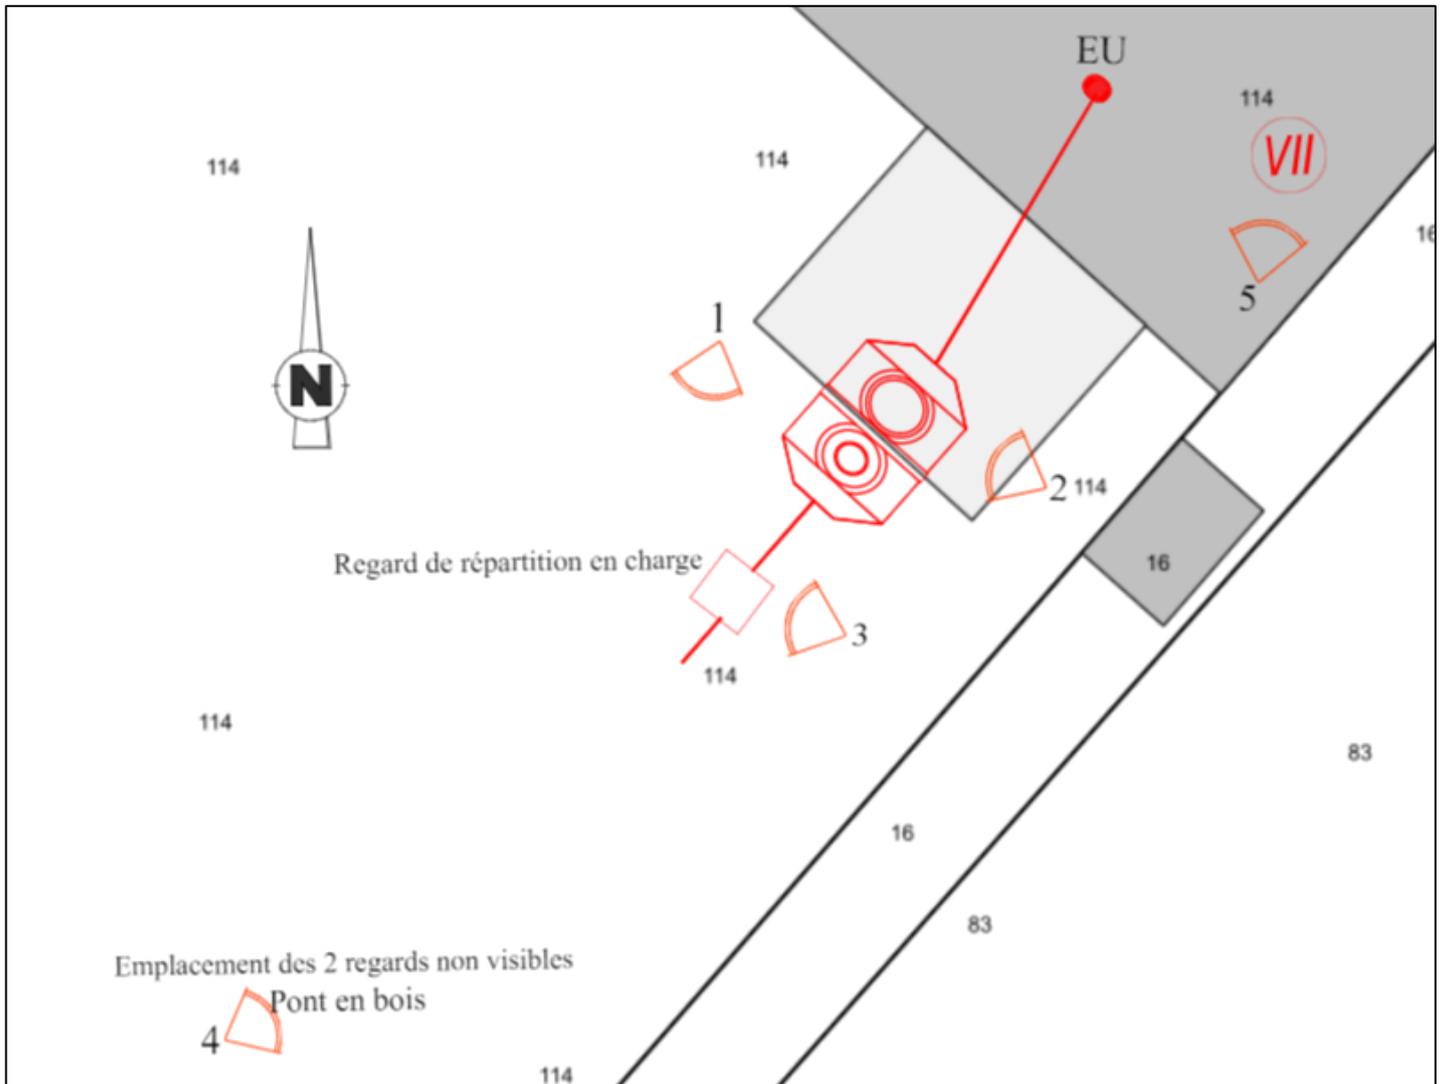
## Schéma de l'installation

Réalisé à partir des éléments relevés lors du diagnostic. Implantation indicative des différents dispositifs visibles. Schéma non à l'échelle. Ne peut pas être utilisé comme plan d'implantation.

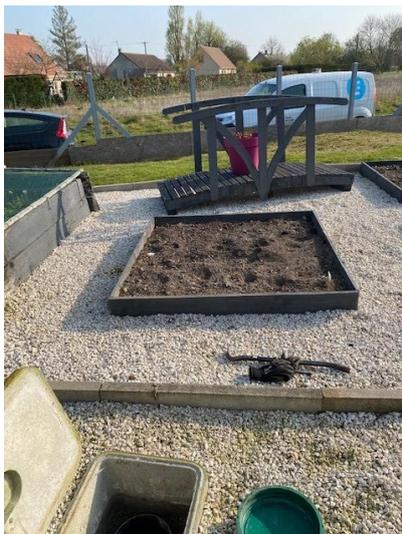
Photo 1 : Vue d'ensemble de l'installation

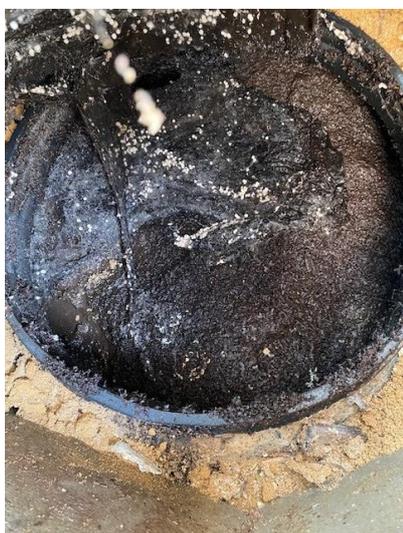
Etat (fissures, corrosion, déformation,...)	<b>Bon état</b>
Système de fermeture en bon état et sécurisé	<b>Oui</b>
Débordements (départ de matières)	<b>Non</b>
Hauteur de boues mesurée (cm)	<b>60</b>
Pourcentage de boues par rapport au volume utile de la fosse	<b>60</b>
<b>Préfiltre</b>	<b>Oui</b>
Incorporé à la fosse	<b>Non</b>
Volume (litres)	
Matériau filtrant	<b>Plastique</b>
Signes de colmatage ou d'encrassement	<b>Non</b>
<b>Observations</b>	<b>La fosse est à vidanger.</b>

Photo 2 : Fosse toutes eaux

L'installation constatée le 22/04/2021 est incomplète (absence de traitement secondaire pour l'ensemble des eaux usées). Le volume de la fosse toutes eaux étant inconnu, celle-ci est considérée par défaut comme significativement sous-dimensionnée.

La fosse toutes eaux est à vidanger.

Travaux nécessaires pour la mise en conformité de l'installation, à réaliser au plus tard dans un délai de 1 an en cas de vente : réhabilitation de l'installation dans sa totalité avec la mise en place d'un système de traitement primaire et secondaire adaptés aux contraintes de la parcelle et à la capacité d'accueil de l'habitation.

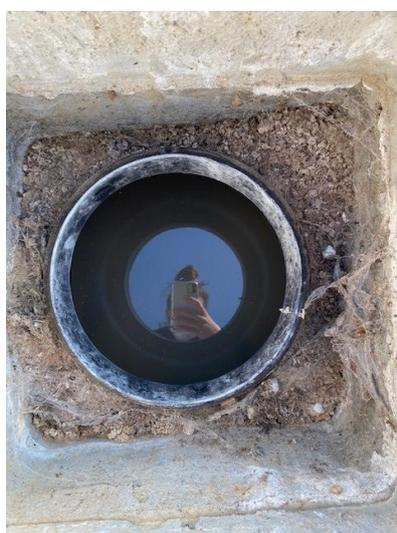
Photo 3 : Regard de répartition en charge

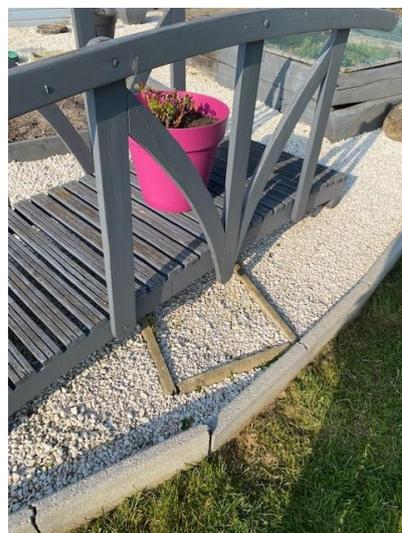
Points de contrôle	Etat lors de la visite diagnostic
<b>Evacuation des eaux</b>	
<b>Evacuation des eaux par infiltration</b>	<b>Non visible</b>
Nature des eaux évacuées <i>EV : Eaux vannes</i> <i>EM : Eaux ménagères</i> <i>EP : Eaux pluviales</i>	
Regards accessibles	
Etat des regards (fissures, corrosion, déformation,...)	
Système de fermeture en bon état et sécurisé	
Type de dispositif (puisard, épandage, zone d'infiltration, puits d'infiltration,...)	
Si puits d'infiltration : dérogation préfectorale ou du Maire	
Dimensions	
Stagnation d'eau	
Stagnation de matières	
<b>Evacuation des eaux par rejet au milieu hydraulique superficiel</b>	<b>Non visible</b>
Nature des eaux évacuées <i>EV : Eaux vannes</i> <i>EM : Eaux ménagères</i> <i>EP : Eaux pluviales</i>	
Type d'exutoire	
Etat	
<b>Observations</b>	<b>La filière de nature inconnue mise en place (non validée par le SPANC) est colmatée. Le regard de répartition est en charge. Cela ne peut donc être considéré comme une étape de traitement. 2 autres regards seraient présents (non visible) sous des graviers et sous un pont en bois.</b>

Photo 4 : Emplacement regards

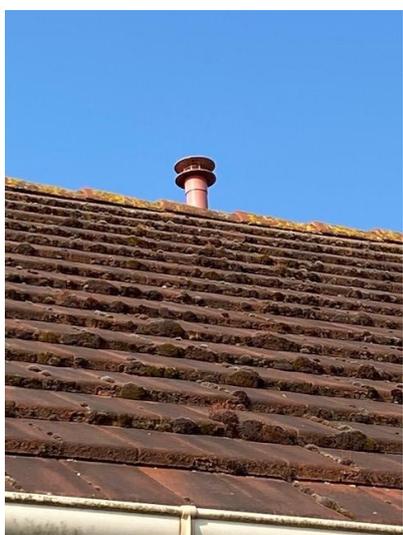
<b>Ventilations</b>	
<b>Ventilation primaire</b>	<b>Non vérifiable</b>
Type d'extracteur	
Diamètre de la canalisation (mm)	
<b>Ventilation secondaire</b>	<b>Oui</b>
Type d'extracteur	<b>Extracteur statique</b>
Diamètre de la canalisation (mm)	<b>100</b>
<b>Observations</b>

Photo 5 : Ventilation secondaire
