## PROCES-VERBAL DE DESCRIPTION

Certifie m'être transporté ce jour, de 15 h (quinze heures) à 16 h (seize heures), au 18 rue Galilée, 75016 PARIS,

## Rapport de mission de repérage des matériaux et produits contenant de l'amiante pour l'établissement du constat établi à l'occasion de la vente d'un immeuble bâti

**CONSTAT DE RISQUE D'EXPOSITION AU PLOMB EN PARTIES PRIVATIVES**
**A Rappel du cadre réglementaire et des objectifs du CREP**

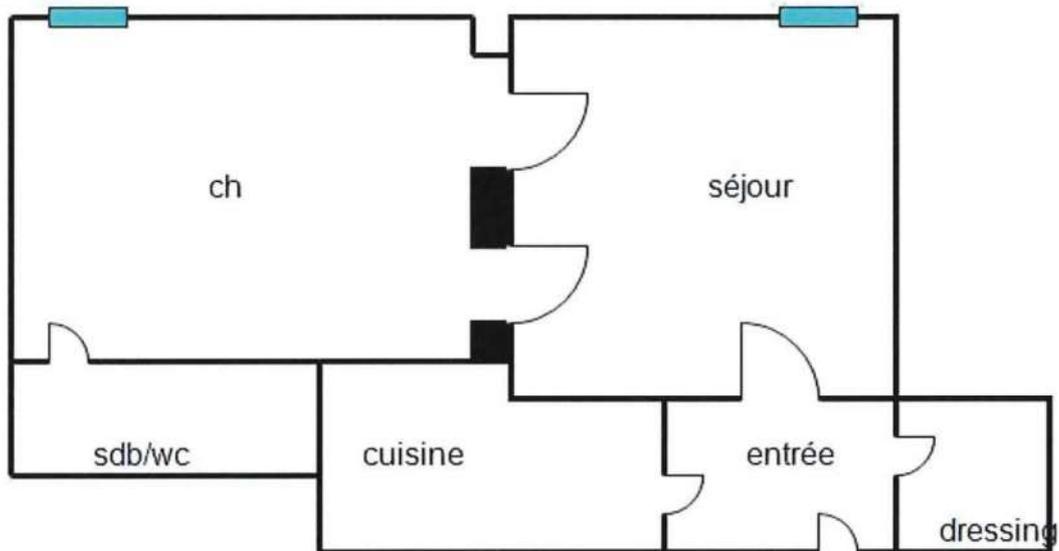
PLANCHE DE REPERAGE USUEL			
N° dossier :	4240		Adresse de l'immeuble : 18 rue Galilée 75016 PARIS - 16EME
N° planche :	1/1	Version : 0	
Origine du plan :	Cabinet de diagnostics		Bâtiment – Niveau : Croquis N°1

Amiante

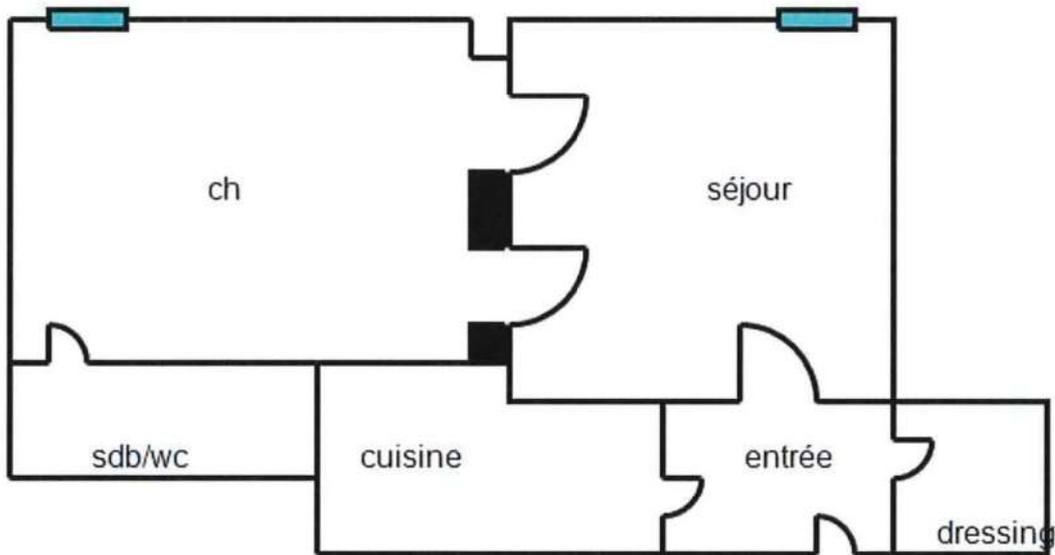
Croquis N°1

Constat des Risques d'Exposition au Plomb
