Document de Synthèse

51, rue Principale
72510 MANSIGNÉ

N° :3931 19 EFFRAY / 1

Date de visite : 21/11/2019

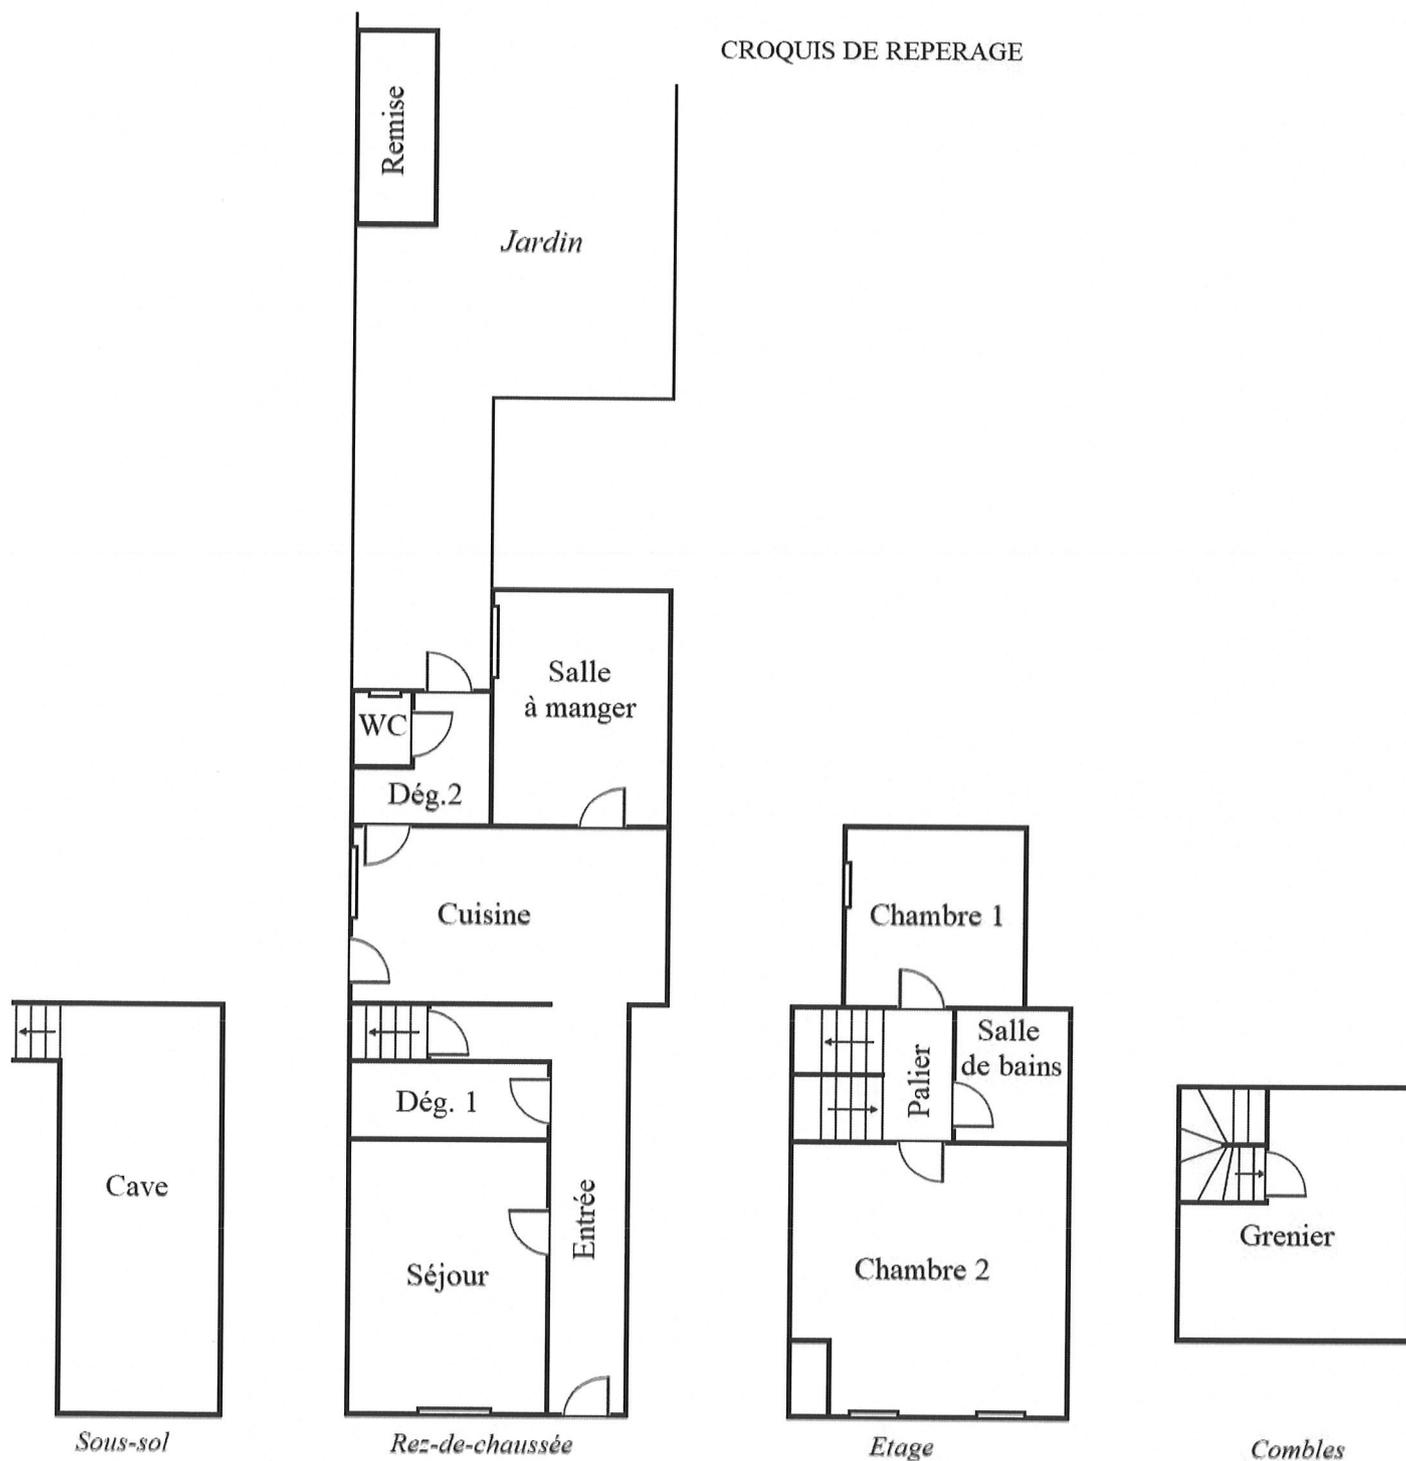
CROQUIS DE REPERAGE

Liste des pièces

Sous/sol : Cave

RDC : Entrée, Séjour, Dégagement 1, Cuisine, Salle à manger, Dégagement 2, WC

Étage 1 : Chambre 1, Chambre 2, Salle de bains, Palier

Combles : Grenier

Annexe : Remise

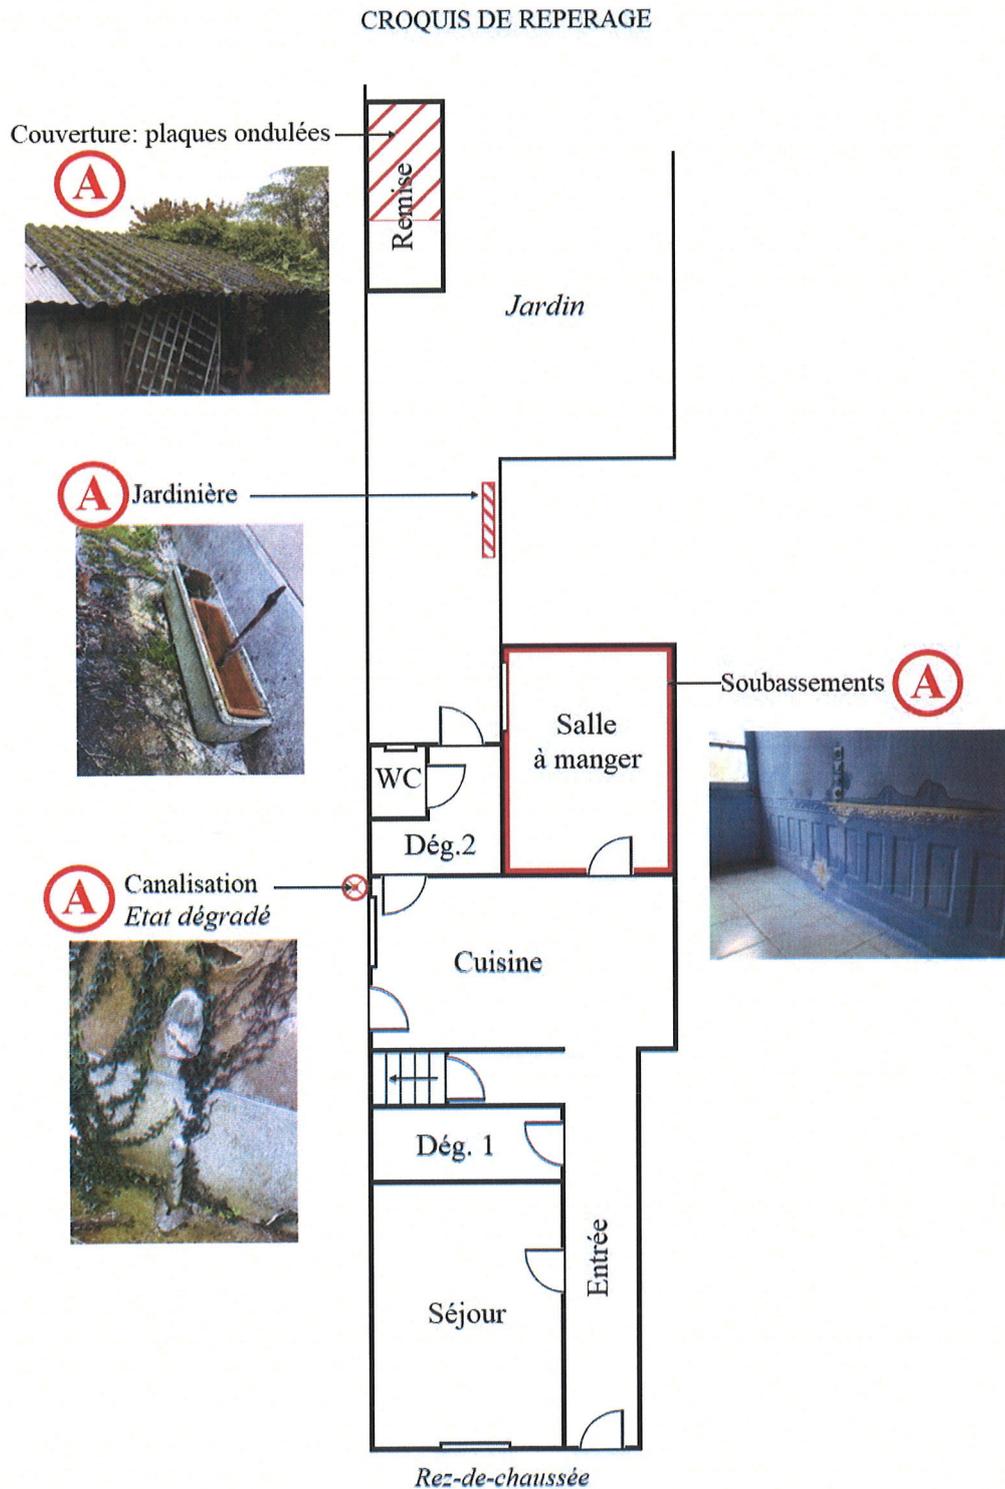
2.4 Croquis de repérage

Liste B			
Description	Localisation	Type de recommandation	Recommandations*
Conduits de façade/Conduits en amiante-ciment (eaux usées)	Cuisine (RDC)	AC1	Action corrective de 1er niveau
Coffres verticaux/Panneaux	Salle à manger (RDC)	EP	Evaluation périodique
Toitures/Plaques fibres-ciment	Remise (Annexe)	EP	Evaluation périodique
Autres			
Description	Localisation	Type de recommandation	Recommandations*
Fibrociment/Jardinière	Salle à manger (RDC)	EP	Evaluation périodique

Le type de matériau ou produit concerné contenant de l'amiante, la nature et l'étendue des dégradations qu'il présente et l'évaluation du risque de dégradation conduisent à conclure à la nécessité d'une action de remise en état limitée au remplacement, au recouvrement ou à la protection des seuls éléments dégradés. L'action corrective de premier niveau consiste à :

- Rechercher les causes de dégradation et définir les mesures correctives appropriées pour les supprimer ;
- Procéder à la mise en oeuvre de ces mesures correctives afin d'éviter toute nouvelle dégradation et, dans l'attente, prendre les mesures de protection appropriées afin de limiter le risque de dispersion des fibres d'amiante ;
- Veiller à ce que les modifications apportées ne soient pas de nature à aggraver l'état des autres matériaux ou produits contenant de l'amiante restant accessibles dans la même zone ;
- Contrôler périodiquement que les autres matériaux et produits restant accessibles, ainsi que, le cas échéant, leur protection, demeurent en bon état de conservation.

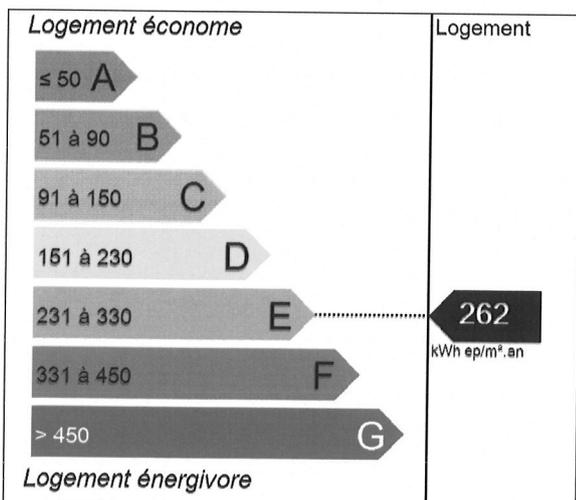
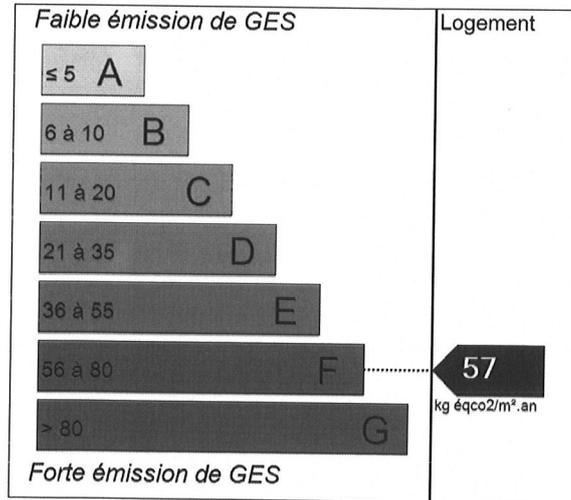
Consommations énergétiques (en énergie primaire) pour le chauffage, la production d'eau chaude sanitaire et le refroidissement	Émissions de gaz à effet de serre (GES) pour le chauffage, la production d'eau chaude sanitaire et le refroidissement
<p>Consommation réelle : 262 kWh_{EP}/m².an</p>	<p>Estimation des émissions : 57 kg CO₂/m².an</p>

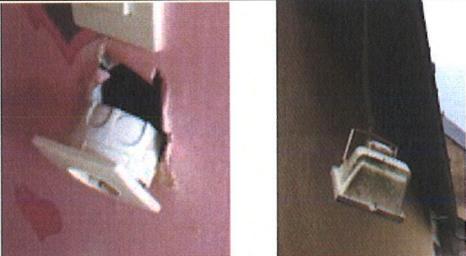
Numéro article (1)	Libellé et localisation (*) des anomalies	Précision
7.3.a	L'enveloppe d'au moins un matériel est manquante ou détériorée.

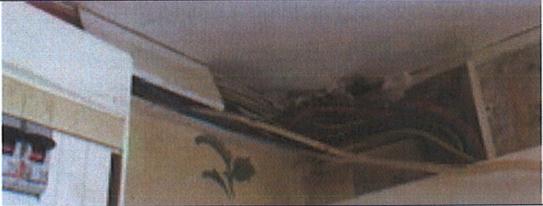
7.3.e	L'installation électrique comporte au moins un dispositif de protection avec une partie active nue sous tension accessible.	
8.3.e	Au moins un conducteur isolé n'est pas placé sur toute sa longueur dans un conduit, une goulotte, une plinthe ou une huisserie, en matière isolante ou métallique, jusqu'à sa pénétration dans le matériel électrique qu'il alimente.
