PROCES VERBAL DE DESCRIPTION

Et faisant suite à un commandement de payer valant saisie immobilière délivrée par acte de mon ministère en date du 9 juin 2021, j'ai procédé à la description d'un bien situé 34 rue du Château d'Eau 91130 RIS ORANGIS, appartenant à Monsieur Florentin RUSCADE.

Dossier Technique Immobilier

Numéro de dossier : 2021/IMO/4074/PSU
Date du repérage : 26/07/2021

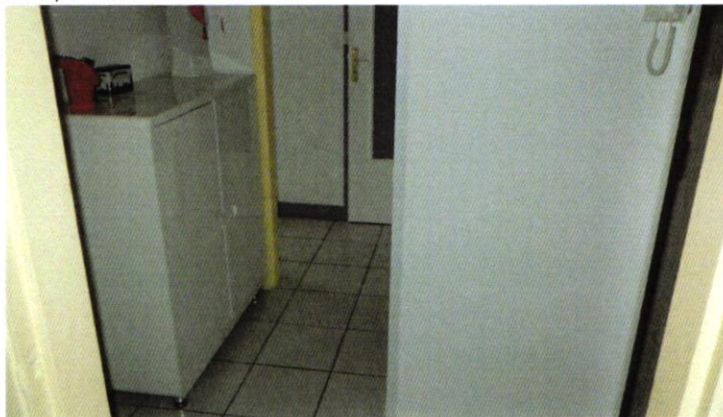
ENTREE :

Le sol est recouvert de carrelage.
Les murs sont recouverts de peinture.
La superficie est de 3,74 mètres carrés.

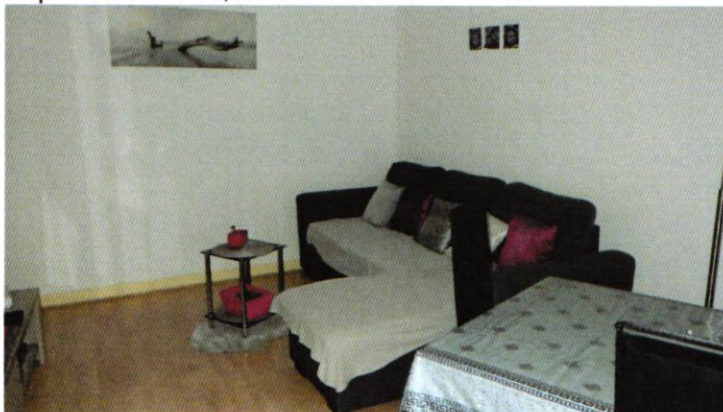
SALON :

Le sol est recouvert de parquet. Les murs sont recouverts de peinture. Celui-ci est d'une superficie de 16,65 mètres carrés.

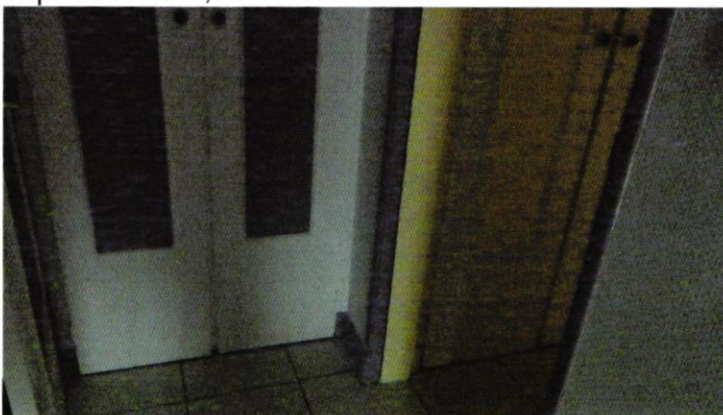
DEGAGEMENT :

Le sol est recouvert de carrelage. Les murs sont recouverts de fibre peinte. Celui-ci est d'une superficie de 2,52 mètres carrés.

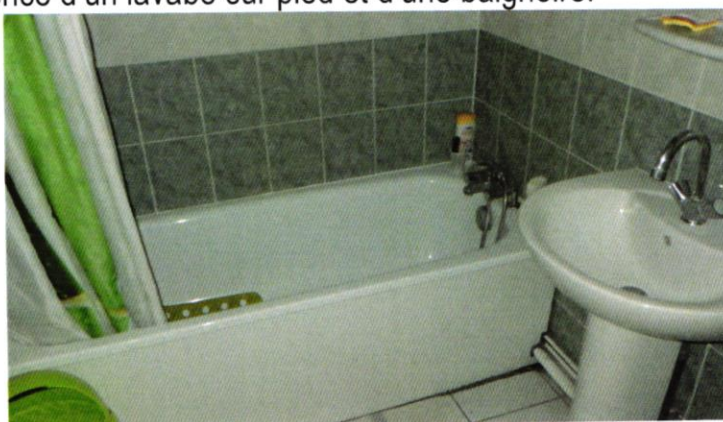
SALLE DE BAINS :

Celle-ci est d'une superficie de 3,09 mètres carrés. Le sol est recouvert de carrelage. Les murs sont recouverts de faïence. Je relève la présence d'un lavabo sur pied et d'une baignoire.

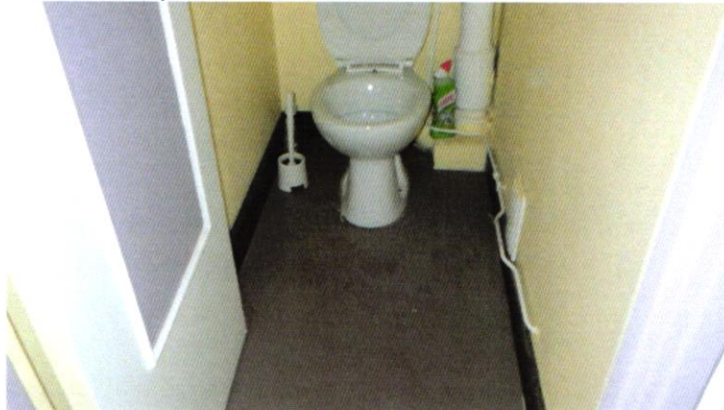
WC :

Celui-ci est d'une superficie de 1,39 mètre carré.
Le sol est recouvert de revêtement plastique.
Les murs sont recouverts de peinture.

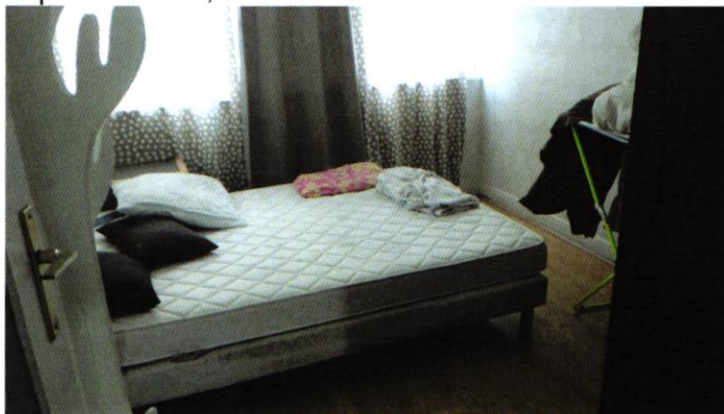
CHAMBRE :

Le sol est recouvert de parquet. Les murs sont recouverts de peinture.
Celle-ci est d'une superficie de 9,28 mètres carrés.

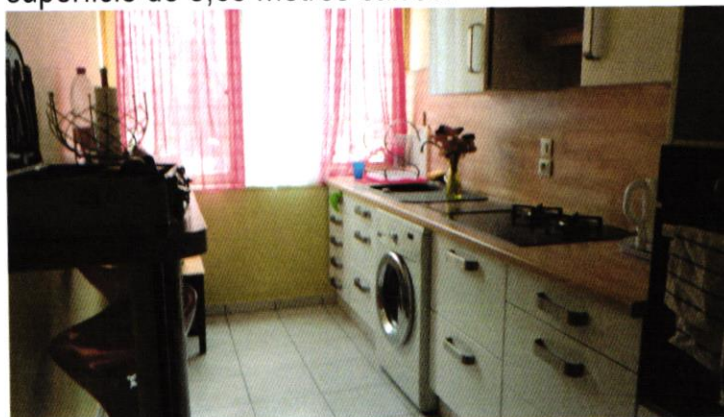
CUISINE :

Le sol est recouvert de carrelage. Les murs sont recouverts de peinture.
Celle-ci est d'une superficie de 8,65 mètres carrés.

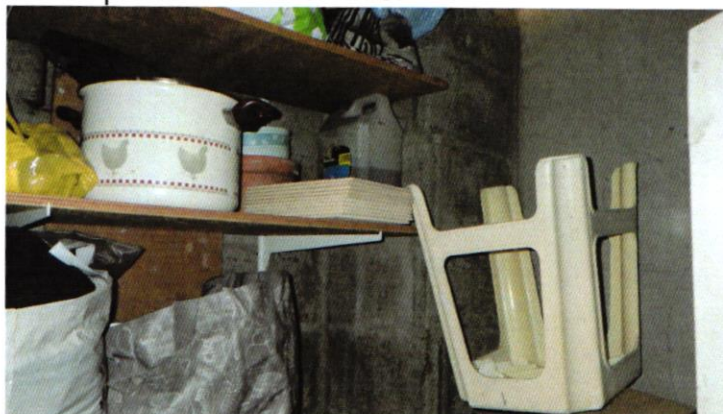
SECHOIR :

Cette pièce, qui est à l'extérieur de l'appartement est à l'état brut, elle est d'une superficie de 2,27 mètres carrés. Il porte le numéro 1275.

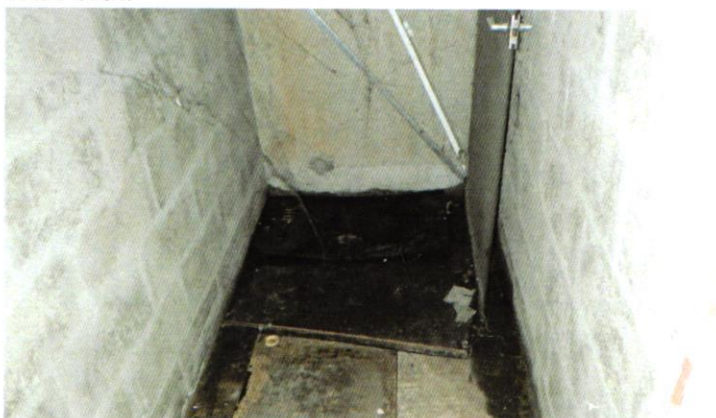
CAVE :

Cette cave en sous-sol porte le numéro 1513. Elle est d'une superficie de 2,18 mètres carrés. Elle est à l'état brut.

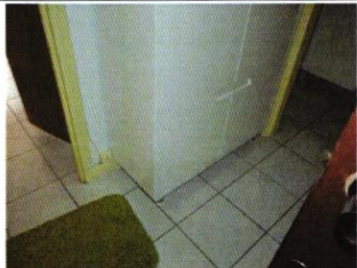
Localisation	Description	Photo
Entrée	Sol Carrelage gris Mur Peinture blanc Plafond Peinture blanc Porte(s) en bois Remarques : Remarque : Présence de meubles/objets non déplaçables Remarque : Les murs sont doublés, le mur porteur n'est pas accessible Remarque : Le revêtement de sol est collé

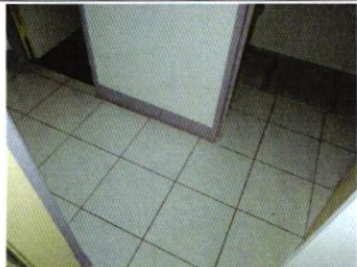
Dégagement	Sol Carrelage gris Mur Peinture blanc Plafond Peinture blanc Porte(s) en bois Remarques : Remarque : Présence de meubles/objets non déplaçables Remarque : Les murs sont doublés, le mur porteur n'est pas accessible Remarque : Le revêtement de sol est collé

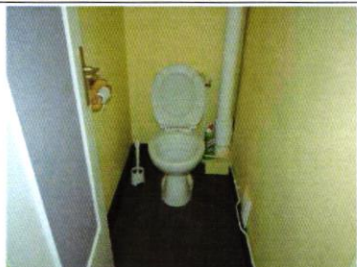
Wc	Sol Revêtement plastique (lino) marron Mur Peinture blanc Plafond Peinture blanc Porte(s) en bois Remarques : Remarque : Présence de meubles/objets non déplaçables Remarque : Les murs sont doublés, le mur porteur n'est pas accessible Remarque : Le revêtement de sol est collé

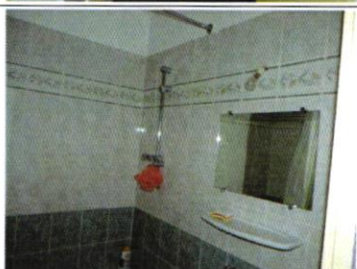
Salle de bain	Sol Carrelage gris Mur Faïence gris Plafond Peinture blanc Porte(s) en bois Remarques : Remarque : Présence de meubles/objets non déplaçables Remarque : Les murs sont doublés, le mur porteur n'est pas accessible Remarque : Le revêtement de sol est collé

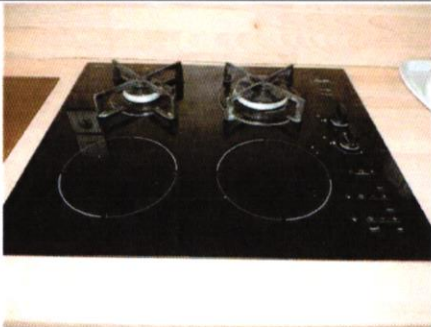
Photo n° PhGaz001
 Localisation : Cuisine
 Table de cuisson SAUTER (Type : Non raccordé)
 Localisation sur croquis : Point001

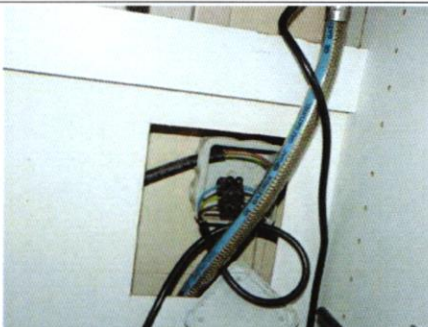
Photo PhEle001

Libellé de l'anomalie : B7.3 d L'installation électrique comporte au moins une connexion avec une partie active nue sous tension accessible.
Remarques : Présence de connexion de matériel électrique présentant des parties actives nues sous tension ; Faire intervenir un électricien qualifié afin de remplacer les matériels présentant des parties actives nues sous tension (Cuisine)

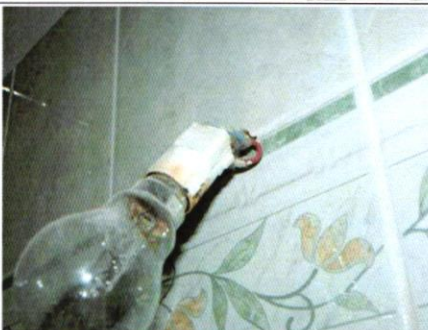
Photo PhEle002

Libellé de l'anomalie : B8.3 a L'installation comporte au moins un matériel électrique vétuste.
Remarques : Présence de matériel électrique vétuste (douilles, interrupteurs, socles de prise...) ; Faire intervenir un électricien qualifié afin de remplacer les matériels électriques vétustes (Salle de bain)

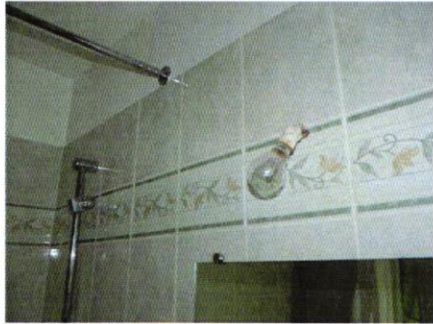
Photo PhEle003

Libellé de l'anomalie : B6.3.1 a Local contenant une baignoire ou une douche : l'installation électrique ne répond pas aux prescriptions particulières appliquées à ce local (adéquation entre l'emplacement où est installé le matériel électrique et les caractéristiques de ce dernier – respect des règles de protection contre les chocs électriques liées aux zones).
Remarques : Présence de matériel électrique inadapté placé en zone 2 d'un local contenant une douche ou une baignoire ; Faire intervenir un électricien qualifié afin de supprimer le matériel électrique inadapté ou le remplacer par du matériel adapté (Salle de bain)

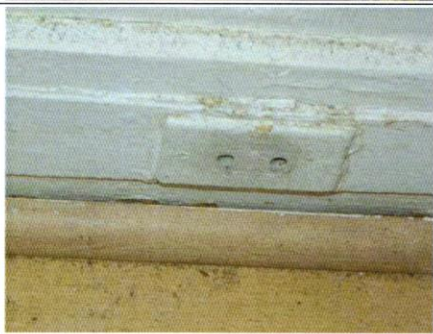
Photo PhEle004

Libellé du point de contrôle : B3.3.6 a1 Au moins un socle de prise de courant ne comporte pas de broche de terre.
Remarques : Présence de circuits électriques non équipés de conducteurs de protection ; Faire intervenir un électricien qualifié afin d'installer des conducteurs de protection sur les circuits qui n'en sont pas équipés (Chambre 1)
