## DOSSIER DE DIAGNOSTICS TECHNIQUES

**Référence : AFF842110119-TORRE ET FILS**

Bien : **Appartement**  
Adresse : **Les Jardins du Ventoux  
62 rue Calmette  
84200 CARPENTRAS**

# DPE diagnostic de performance énergétique (logement)

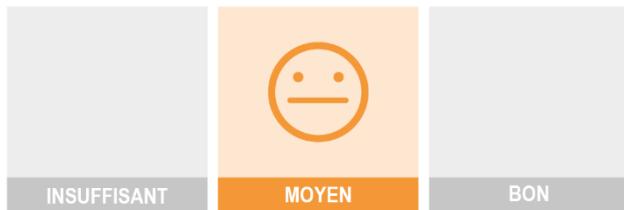
### Confort d'été (hors climatisation)\*

Les caractéristiques de votre logement améliorant le confort d'été :

fenêtres équipées de volets extérieurs ou brise-soleil
