# Dossier de Diagnostic Technique

**MISSION N° : 060401874**

Adresse : **8, CHEMIN DE PIEGROS SUD**  
Ville : **83170 BRIGNOLES**

| Cadastre : <b>NC</b> | Bâtiment : <b>LES TOITS DE PIEGROS</b> | Lot secondaire : |

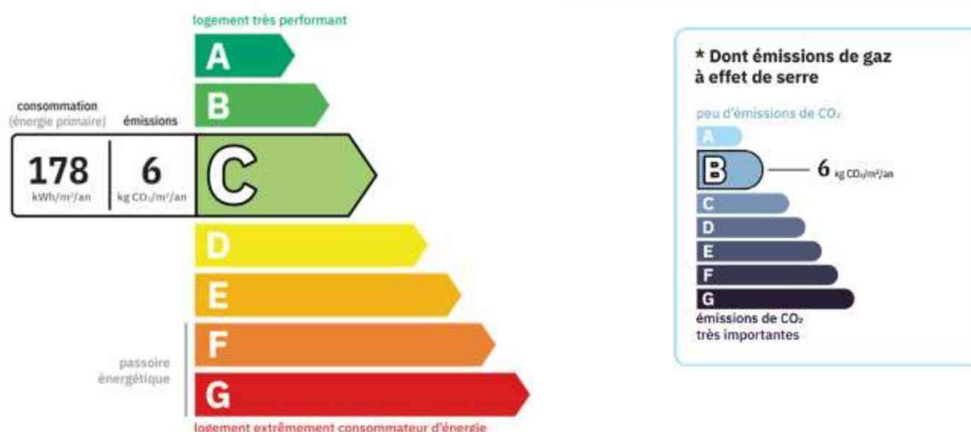
### Performance énergétique

logement et de la performance des équipements.  
Pour l'améliorer, voir pages 5 à 6.

principalement des types d'énergies utilisées  
(bois, électricité, gaz, fioul, etc.)
