Adresse : 5 route de Surat
63720 MARTRES SUR MORGE

Type de bien : Maison Individuelle
Année de construction : 2002
Surface habitable : 113,62 m²

Performance énergétique et climatique

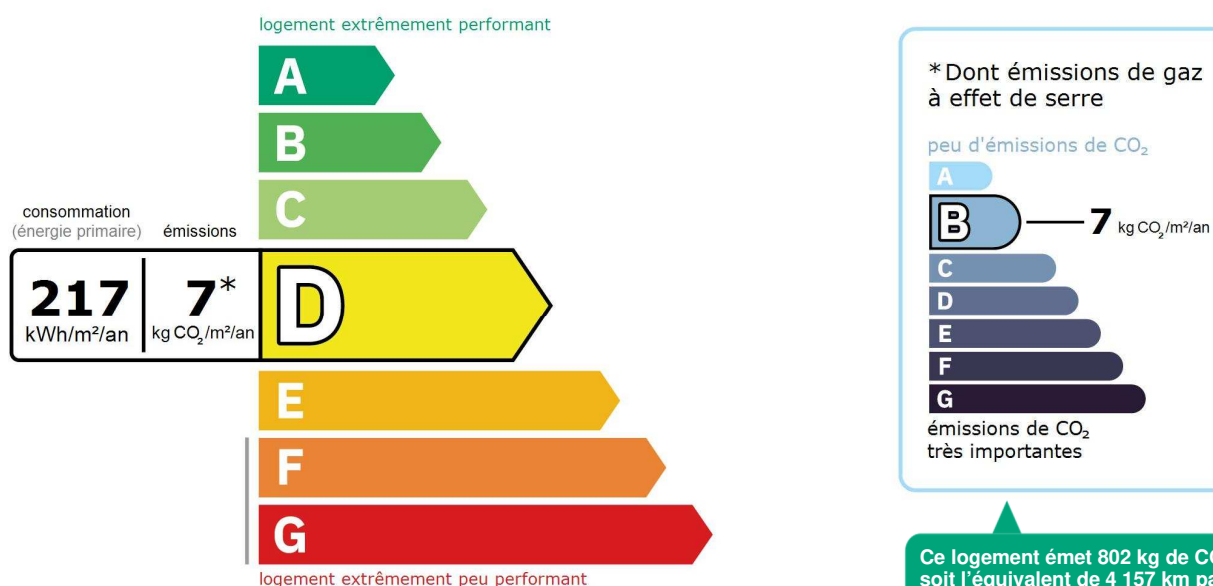
Le niveau de consommation énergétique dépend de l'isolation du logement et de la performance des équipements.
Pour l'améliorer, voir pages 4 à 6

Ce logement émet 802 kg de CO₂ par an, soit l'équivalent de 4 157 km parcourus en voiture.

Le niveau d'émissions dépend principalement des types d'énergies utilisées (bois, électricité, gaz, fioul, etc.)

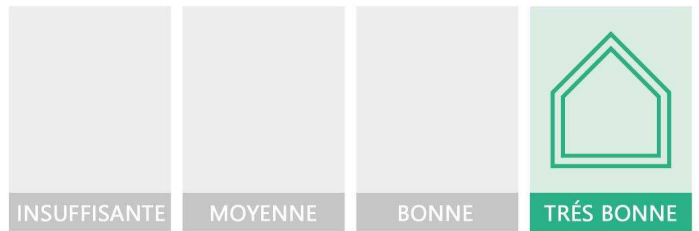
Performance de l'isolation

Murs	Mur en blocs de béton creux d'épaisseur ≤ 20 cm avec isolation intérieure (réalisée entre 2001 et 2005) donnant sur l'extérieur Mur en blocs de béton creux d'épaisseur ≥ 20 cm avec isolation intérieure (réalisée entre 2001 et 2005) donnant sur un garage	bonne

Plancher bas	Dalle béton donnant sur un terre-plein avec isolation sous chape flottante (réalisée entre 2001 et 2005)	moyenne

Toiture/plafond	Plafond sous solives bois donnant sur un comble très faiblement ventilé avec isolation intérieure (réalisée entre 2001 et 2005)	moyenne

Portes et fenêtres	Porte(s) bois avec double vitrage Portes-fenêtres battantes pvc, double vitrage Fenêtres battantes pvc, double vitrage	moyenne
