Dossier de Diagnostic Technique

MISSION N° : 950904262

Adresse : **139 AVENUE NUNGESSER ET COLI**
 Ville : **93380 PIERREFITTE SUR SEINE**

Type : **Maison**
 Cadastre : **AJ 44**
 Porte :
 Accompagnateur : **ETUDE DUBOIS (MANDATAIRE)**

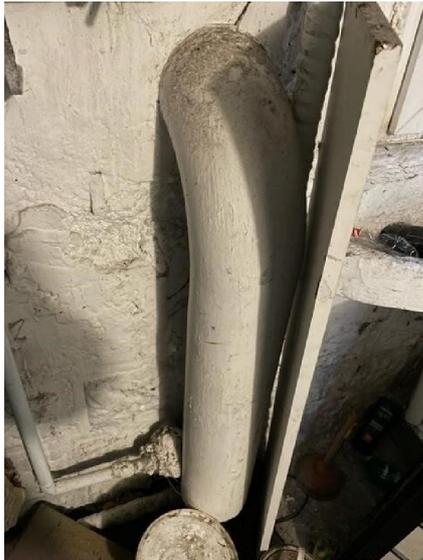
Local chaudière (Conduits) : Repérage 1

Matériaux et produits de la liste A de l'annexe 13-9 du code de la santé publique : : contenant de l'amiante ont été repérés pour lesquels il faut faire réaliser une évaluation périodique de l'état de conservation. Elle doit avoir lieu dans les 3 ans ? compter de la date ? laquelle les résultats du présent contr?le sont remis ou ? l'occasion de toute modification substantielle de l'ouvrage concerné ou de son usage. Elle doit ?tre effectuée dans les conditions prévues notamment par les articles R.1334-27 et R.1334-29-3 alinéa II du code de la santé publique.

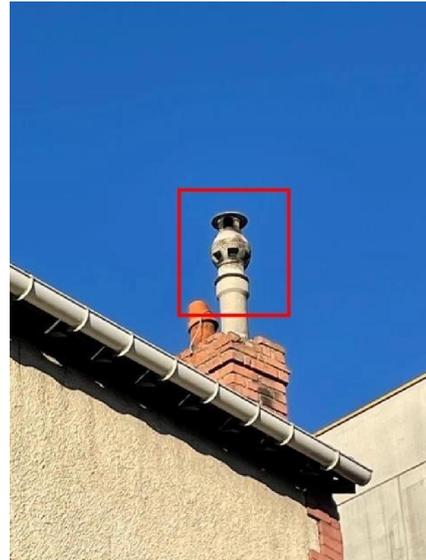
Abords (Mitron) : Repérage 3
