## Résumé de l'expertise n° 18365

Adresse : ..... **15 AVENUE DE L'OCCITANIE**

Commune : ..... **87620 SÉREILHAC**

Périmètre de repérage : ... **MAISON ET TERRAIN**

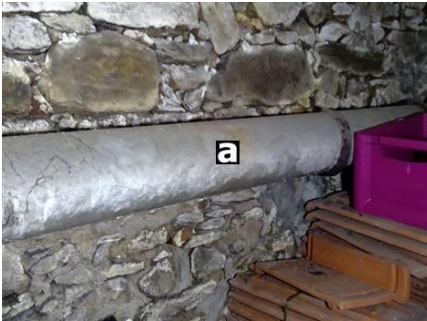
<p>Photo n° PhA001                  Localisation : Sous-Sol - Cave                  Ouvrage : 6 - Conduits et accessoires intérieurs - Conduits de fluides (air, eau, vapeur, fumée, échappement, autres fluides)                  Partie d'ouvrage : Conduit en fibres-ciment                  Description : Conduit en fibres-ciment                  Localisation sur croquis : M001</p>
--	---

Localisation	Identifiant + Description	Conclusion (justification)	Etat de conservation** et préconisations*	Photo
Sous-Sol - Cave	Identifiant: M001 Description: Conduit en fibres-ciment Liste selon annexe.13-9 du CSP: B	Présence d'amiante (Sur jugement de l'opérateur)	Matériau non dégradé  <b>Résultat EP**</b>  <b>Préconisation :</b> Il est recommandé de réaliser une évaluation périodique.

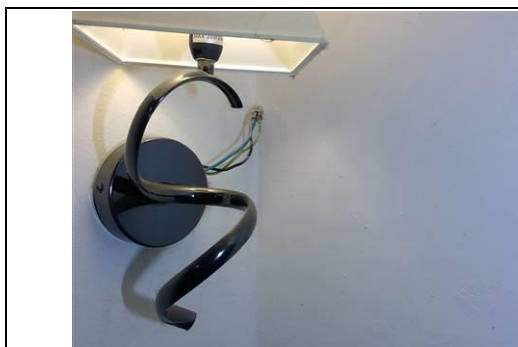
Photo PhEle001

Libellé de l'anomalie : B8.3 e Au moins un conducteur isolé n'est pas placé sur toute sa longueur dans un conduit, une goulotte ou une plinthe ou une huisserie, en matière isolante ou métallique, jusqu'à sa pénétration dans le matériel électrique qu'il alimente.

Remarques : Présence de conducteurs électriques non protégés mécaniquement ; Faire intervenir un électricien qualifié afin d'installer des protections mécanique sur les conducteurs non protégés (1er étage - Palier)

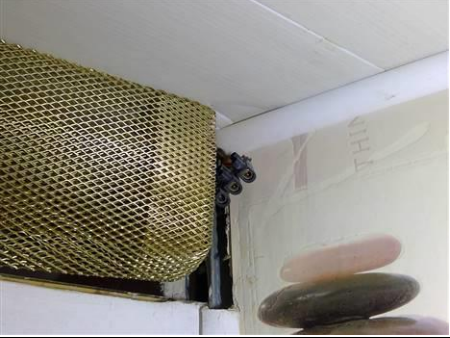
<p>Photo PhEle002                  Libellé de l'anomalie : B7.3 d L'installation électrique comporte au moins une connexion avec une partie active nue sous tension accessible.                  Remarques : Présence d'au moins une connexion de matériel électrique présentant des parties actives nues sous tension (connecteur type : domino) ; Faire intervenir un électricien qualifié afin de remplacer les matériels présentant des parties actives nues sous tension (1er étage - Salle d'eau)</p>
 	<p>Photo PhEle003                  Libellé de l'anomalie : B8.3 b L'installation comporte au moins un matériel électrique inadapté à l'usage.                  Remarques : Présence de matériel électrique inadapté à l'usage, douille de chantier. ; Faire intervenir un électricien qualifié afin de remplacer les matériels inadaptés par du matériel autorisé (1er étage - Chambre 2)</p>

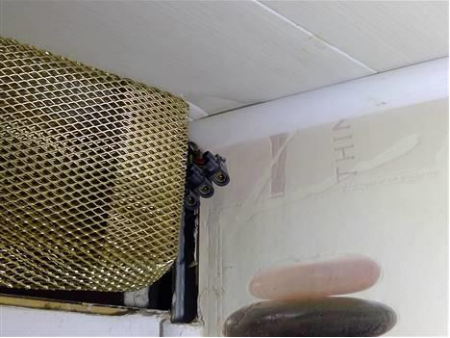
<p>Photo PhEle004                  Libellé de l'anomalie : B6.3.1 a Local contenant une baignoire ou une douche : l'installation électrique ne répond pas aux prescriptions particulières appliquées à ce local (adéquation entre l'emplacement où est installé le matériel électrique et les caractéristiques de ce dernier - respect des règles de protection contre les chocs électriques liées aux zones).                  Remarques : Présence de matériel électrique sans indice de protection lisible placé en zone 2 d'un local contenant une douche ou une baignoire Installation électrique ne répondant pas aux prescriptions particulières appliqués aux locaux contenant une baignoire ou une douche, des conducteurs ne sont pas placés sous conduit et présence de connecteur avec partie active nue sous tension de type domino ; Faire intervenir un électricien qualifié afin de contrôler l'indice de protection du luminaire et supprimer le matériel électrique si inadapté ou le remplacer par du matériel adapté                  Faire intervenir un électricien qualifié afin de modifier l'installation pour la rendre adaptée aux locaux contenant une douche ou une baignoire (1er étage - Salle d'eau)</p>

Domaines	Anomalies	Photo
4. La liaison équipotentielle et installation électrique adaptées aux conditions particulières des locaux contenant une douche ou une baignoire	Local contenant une baignoire ou une douche : l'installation électrique ne répond pas aux prescriptions particulières appliquées à ce local (adéquation entre l'emplacement où est installé le matériel électrique et les caractéristiques de ce dernier - respect des règles de protection contre les chocs électriques liées aux zones). Remarques : Présence de matériel électrique sans indice de protection lisible placé en zone 2 d'un local contenant une douche ou une baignoire Installation électrique ne répondant pas aux prescriptions particulières appliquées aux locaux contenant une baignoire ou une douche, des conducteurs ne sont pas placés sous conduit et présence de connecteur avec partie active nue sous tension de type domino ; Faire intervenir un électricien qualifié afin de contrôler l'indice de protection du luminaire et supprimer le matériel électrique si inadapté ou le remplacer par du matériel adapté Faire intervenir un électricien qualifié afin de modifier l'installation pour la rendre adaptée aux locaux contenant une douche ou une baignoire (1er étage - Salle d'eau)

4. La liaison équipotentielle et installation électrique adaptées aux conditions particulières des locaux contenant une douche ou une baignoire	Caractéristiques techniques Point à vérifier : Section satisfaisante de la partie visible du conducteur de liaison équipotentielle supplémentaire Motifs : La LES (Liaison Equipotentielle Supplémentaire) n'est pas visible ou partiellement visible ; Faire intervenir un électricien qualifié afin de vérifier la LES et la compléter si besoin (1er étage - Salle d'eau)

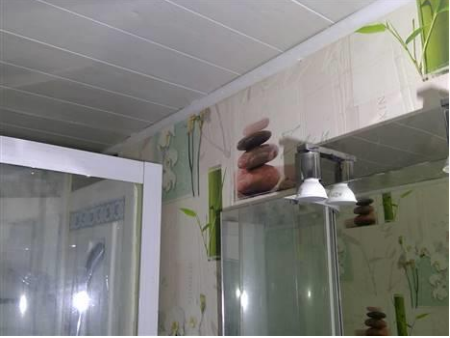
<p>Photo PhEle004                  Libellé de l'anomalie : B6.3.1 a Local contenant une baignoire ou une douche : l'installation électrique ne répond pas aux prescriptions particulières appliquées à ce local (adéquation entre l'emplacement où est installé le matériel électrique et les caractéristiques de ce dernier - respect des règles de protection contre les chocs électriques liées aux zones).                  Remarques : Présence de matériel électrique sans indice de protection lisible placé en zone 2 d'un local contenant une douche ou une baignoire Installation électrique ne répondant pas aux prescriptions particulières appliqués aux locaux contenant une baignoire ou une douche, des conducteurs ne sont pas placés sous conduit et présence de connecteur avec partie active nue sous tension de type domino ; Faire intervenir un électricien qualifié afin de contrôler l'indice de protection du luminaire et supprimer le matériel électrique si inadapté ou le remplacer par du matériel adapté                  Faire intervenir un électricien qualifié afin de modifier l'installation pour la rendre adaptée aux locaux contenant une douche ou une baignoire (1er étage - Salle d'eau)</p>

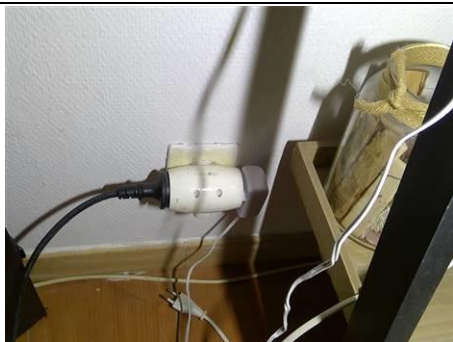
Photo PhEle005

Libellé du point de contrôle : B3.3.6 a1 Au moins un socle de prise de courant ne comporte pas de broche de terre.
