## Résumé de l'expertise n° 06-20998S

Adresse : ..... **"Lieu dit la Fontaine aux Près"**  
**Chemin Départemental 148**

Commune : ..... **41100 MAZANGÉ**

# Constat de risque d'exposition au plomb CREP

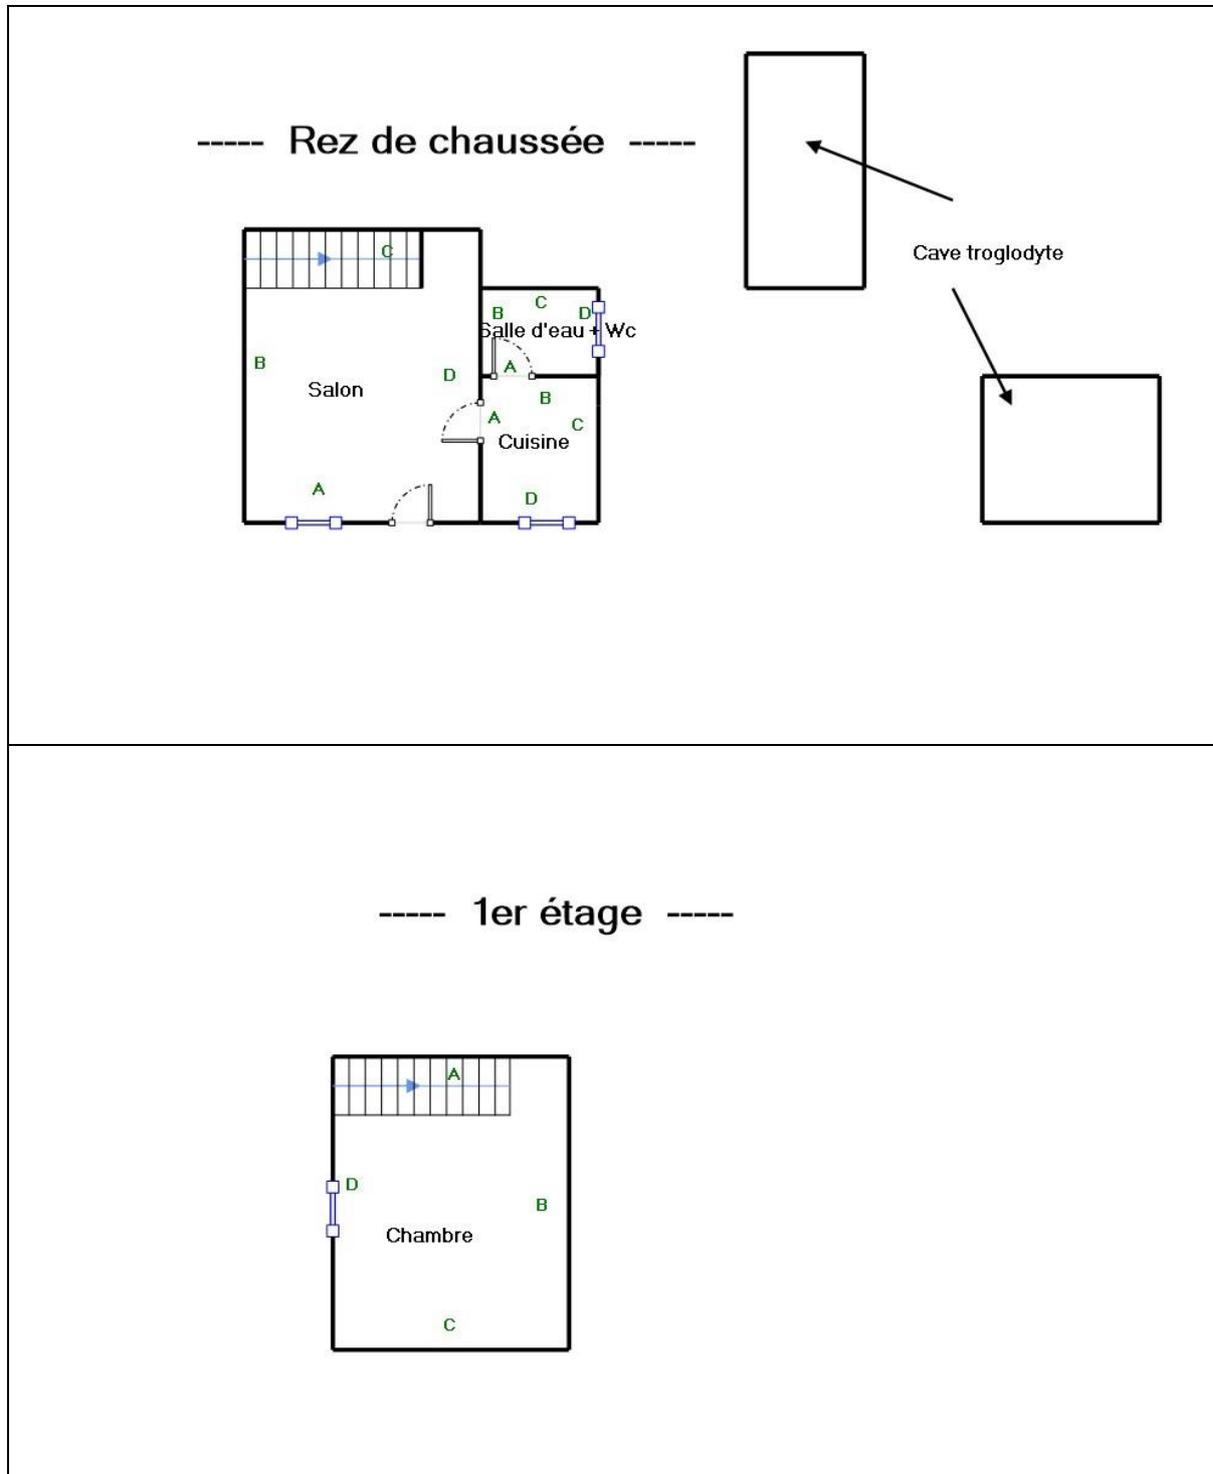
Localisation des mesures sur croquis de repérage

134	A	Main courante	Bois	Peinture	partie basse (< 1m)	<0,9		0	
135					partie haute (> 1m)	<0,9			
136	A	Plafond	Bois	Peinture	mesure 1	<0,9		0	
137					mesure 2	<0,9			
138	D	Volet	Métal	Peinture	partie basse	3,2	Non dégradé	1

**Du fait de la présence de revêtements contenant du plomb au-delà des seuils en vigueur et de la nature des dégradations constatées (non dégradé, non visible, état d'usage) sur certaines unités de diagnostic, le propriétaire doit veiller à l'entretien des revêtements recouvrant les unités de diagnostic de classe 1 et 2, afin d'éviter leur dégradation future.**

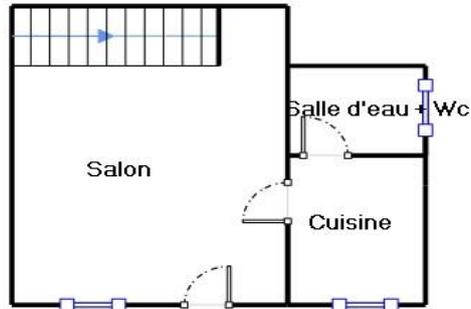
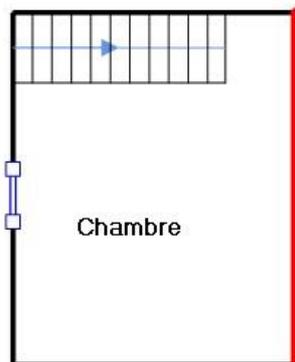
7.1 - Annexe - Schéma de repérage

**M001 - Panneaux fibro-ciment collés ou vissés  
Présence d'amiante  
EP**

Localisation	Identifiant + Description	Conclusion (justification)	Etat de conservation** et préconisations*	Photo
Parties extérieures / pignon maison	Identifiant: M001 Description: Panneaux fibro-ciment collés ou vissés Liste selon annexe.13-9 du CSP: B	Présence d'amiante (Sur décision de l'opérateur)	Matériau non dégradé  <b>Résultat</b> EP**  <b>Préconisation</b> : Il est recommandé de réaliser une évaluation périodique.
