Certificat de superficie de la partie privative

Numéro de dossier : 22/IMO/DELCA2735
Date du repérage : 09/06/2022
Heure d'arrivée : 16 h 00
Durée du repérage : 01 h 48

Rapport de mission de repérage des matériaux et produits contenant de l'amiante pour l'établissement du constat établi à l'occasion de la vente d'un immeuble bâti (Listes A et B de l'annexe 13-9 du Code de la Santé publique)

Immeuble bâti visité	
Adresse	Rue : 2 Av Camoens Bât., escalier, niveau, appartement n°, lot n°: 7^{ème}, Lot numéro 27-44 Code postal, ville : . 75016 PARIS - 16^{EME} Section cadastrale DS, Parcelle(s) n° 54
Périmètre de repérage : 2 chambres de service
Type de logement : Chambres de service
Fonction principale du bâtiment : Habitation (partie privative d'immeuble)
Date de construction : < 1949

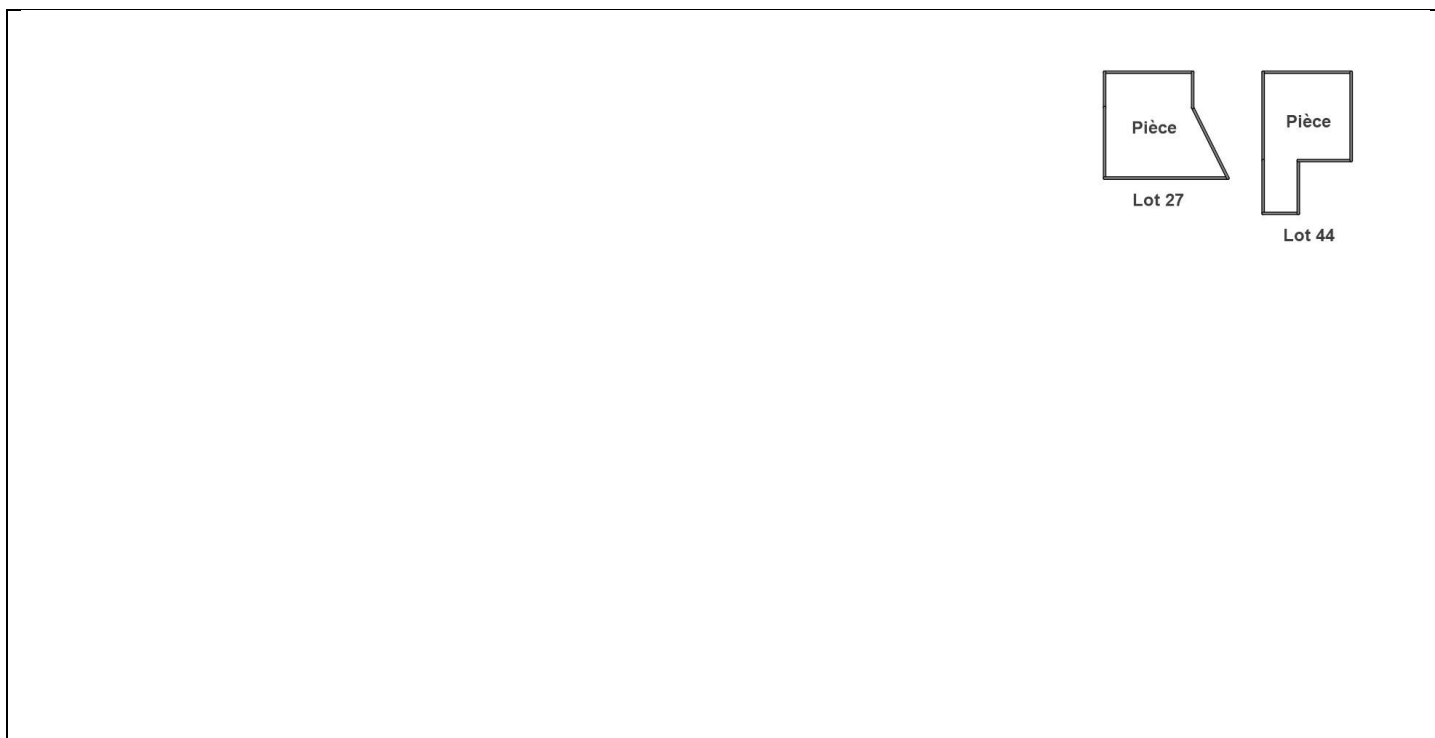
7.1 - Annexe - Schéma de repérage

1.1. Dans le cadre de mission décrit à l'article 3.2, il n'a pas été repéré de matériaux ou produits susceptibles de contenir de l'amiante.

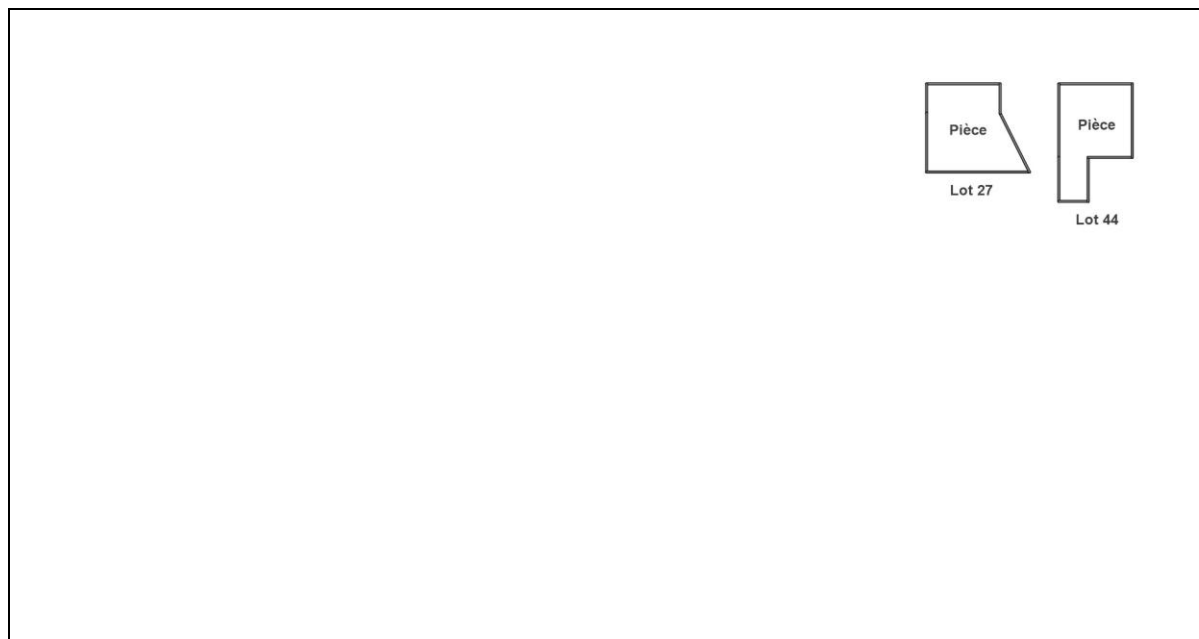
Localisation des mesures sur croquis de repérage

Du fait de la présence de revêtements contenant du plomb au-delà des seuils en vigueur et de la nature des dégradations constatées (non dégradé, non visible, état d'usage) sur certaines unités de diagnostic, le propriétaire doit veiller à l'entretien des revêtements recouvrant les unités de diagnostic de classe 1 et 2, afin d'éviter leur dégradation future.

Dans le cadre de la mission, il a été repéré des unités de diagnostics de classe 1 et/ou 2. Par conséquent, le propriétaire doit veiller à l'entretien des revêtements recouvrant les unités de diagnostics de classe 1 et 2, afin d'éviter leur dégradation future.
