CERTIFICAT DE SUPERFICIE Loi « Carrez » Loi 96-1107 du 18 décembre 1996 et décret n° 97-532 du 23 mai 1997	
N° de dossier : P4097	Date de visite : 01/07/2022
1 - Désignation du bien à mesurer	
3 allée Pierre & Marie Curie 93390 CLICHY SOUS BOIS Appartement 3 pièces 7ème Etage Lot(s) : 111	
2 a - Le propriétaire/bailleur du bien	
Nom, prénom : DIARRA	
2 b - Commanditaire	
Nom - Prénom : SELARL TAVIAUX MORO - DE LA SELLE Adresse : 6 rue de Madrid CP - Ville : 75008 PARIS 8E ARRONDISSEMENT	
DESIGNATION DU /DES LOT(S) DE COPROPRIETE	
Lot numéro Cent Onze (111) : Un appartement situé dans le bâtiment I, escalier C, au 7 ^{ème} étage, 2 ^{ème} étage porte, comprenant : entrée, 3 pièces principales, cuisine, salle de bains, wc, dégagement et placard.	
3 - Description du bien mesuré	
Pièce désignation	Superficie carrez (en m²)
Entrée avec placard	7.35
Séjour	14.35
Chambre 1	11.00
Chambre 2	10.65
Cuisine	6.70
Salle de bains	4.35

**ETAT MENTIONNANT LA PRESENCE OU L'ABSENCE DE MATERIAUX ET PRODUITS
CONTENANT DE L'AMIANTE DANS LES IMMEUBLES BATIS**

3 allée Pierre & Marie Curie 93390 CLICHY SOUS BOIS
Appartement 3 pièces
7ème Etage
Lot(s) : 111

RAPPORT DE L'ETAT DE L'INSTALLATION INTERIEURE

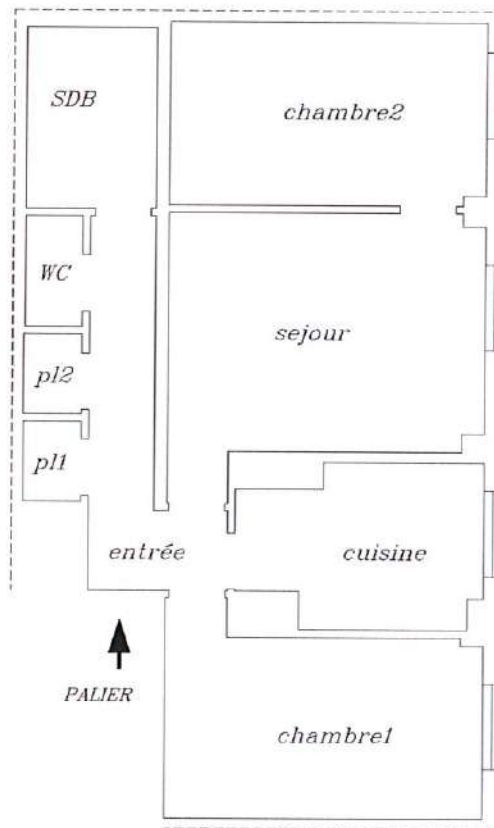
8. SCHÉMA DE LOCALISATION

*1 allée Jules Vedrines
93390 CLICHY SOUS BOIS
7ème étage
Lot n°111*

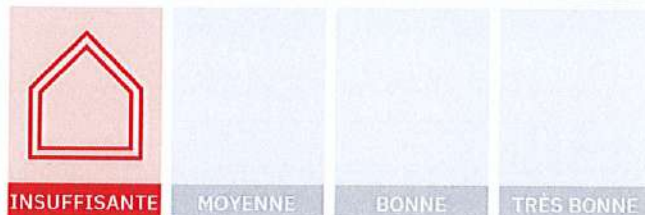
Performance de l'isolation

murs	Murs Sud en blocs de béton creux donnant sur paroi extérieure, non isolé	insuffisante

plancher bas	Pas de plancher déperditif	très bonne

toiture/plafond	Pas de plafond/toiture déperditif	très bonne

portes et fenêtre	Portes toute menuiserie opaque pleine isolée Fenêtres battantes pvc et double vitrage	moyenne
