DOSSIER DE DIAGNOSTICS TECHNIQUES

Référence : BULLET 5573 10.03.22

Bien : **Appartement RDC**
Adresse : **Immeuble**
11 bis rue de Bitche
76600 LE HAVRE

RAPPORT N° BULLET 5573 10.03.22

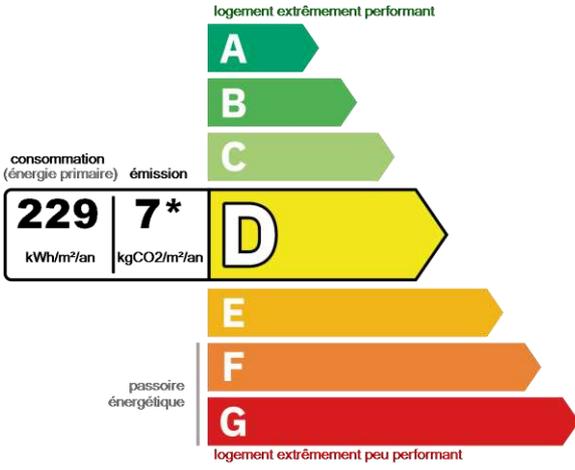
Consommations énergétiques <small>(en énergie primaire) pour le chauffage, la production d'eau chaude sanitaire et le refroidissement, déduction faite de la production d'électricité à demeure</small>	Emissions de gaz à effet de serre (GES) <small>pour le chauffage, la production d'eau chaude sanitaire et le refroidissement</small>
Consommation conventionnelle : 229 kWh_{ep}/m².an	Estimation des émissions : 7 kg_{eqCO2}/m².an

<p>logement extrêmement performant</p> <p>A</p> <p>B</p> <p>C</p> <p>consommation (énergie primaire) émission</p> <p>229 7*</p> <p>kWh/m².an kgCO₂/m².an</p> <p>D</p> <p>E</p> <p>F</p> <p>passoire énergétique</p> <p>G</p> <p>logement extrêmement peu performant</p>

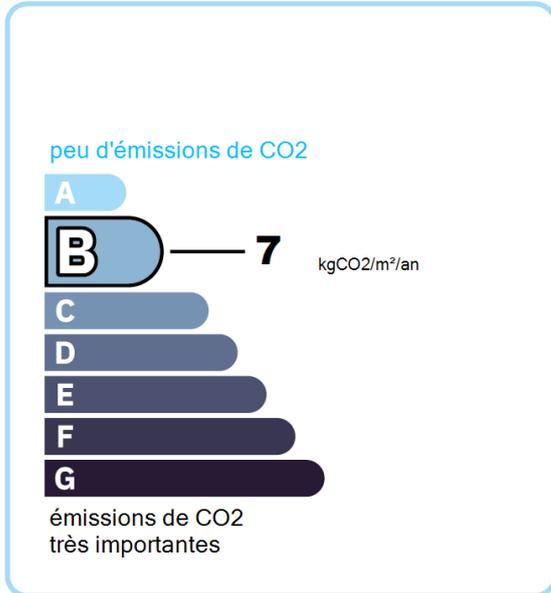
<p>peu d'émissions de CO₂</p> <p>A</p> <p>B — 7 kgCO₂/m².an</p> <p>C</p> <p>D</p> <p>E</p> <p>F</p> <p>G</p> <p>émissions de CO₂ très importantes</p>

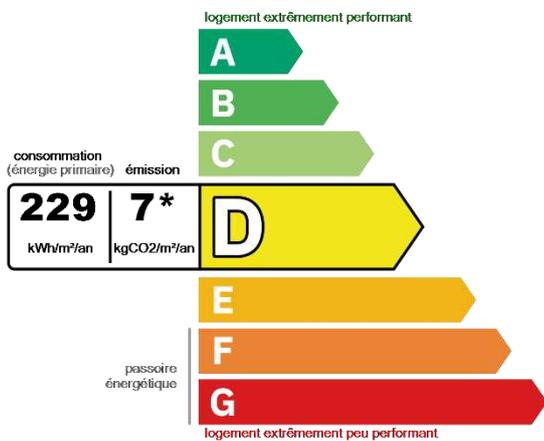
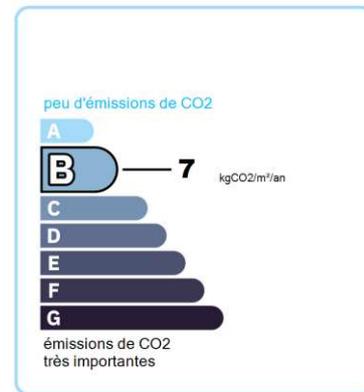
Performance énergétique

Le niveau de consommation énergétique dépend de l'isolation du logement et de la performance des équipements. Pour l'améliorer, voir pages 5 à 6

Ce logement émet 277 kg de CO₂ par an, soit l'équivalent de 1434 km parcourus en voiture. Le niveau d'émissions dépend principalement des types d'énergies utilisées (bois, électricité, gaz, fioul, etc.)

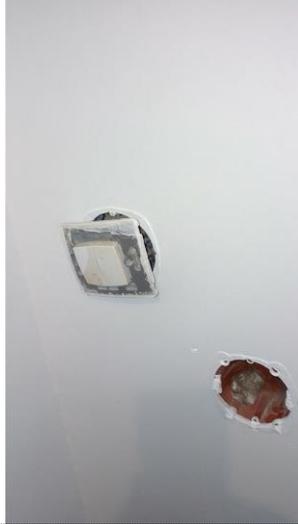
Point de contrôle N° B.7.3 a)

Description : L'ENVELOPPE d'au moins un matériel est manquante ou détériorée.

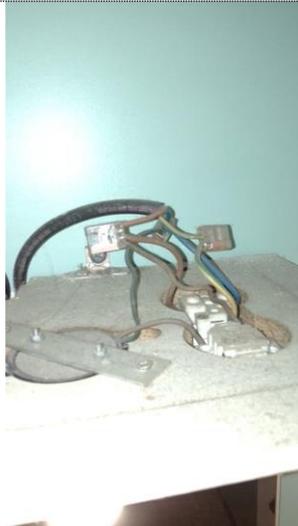
Point de contrôle N° B.8.3 e)

Description : Au moins un CONDUCTEUR isolé n'est pas placé sur toute sa longueur dans un conduit, une goulotte, une plinthe ou une huisserie, en matière isolante ou métallique, jusqu'à sa pénétration dans le MATERIEL ELECTRIQUE qu'il alimente.
