CERTIFICAT DE SURFACES HABITABLES	
Pour les locations vides et à usage de résidence principale Loi dite Boutin n° 2009-323 du 25 mars 2009 article n° 76 – document à annexer au bail locatif (la superficie habitable ci-dessous calculée doit être mentionnée dans le bail).	
N° de dossier : P4063	Date de visite : 23/05/2022
1 - Désignation du bien à mesurer	
41 avenue des Coquelicots 93370 MONTFERMEIL Etage : Maison individuelle	
2 a - Le propriétaire/bailleur du bien	
Nom, prénom : M. et Mme DA SILVA CARDOSO	
2 b - Commanditaire	
Nom - Prénom : SELARL TAVIAUX MORO - DE LA SELLE Adresse : 6 rue de Madrid CP - Ville : 75008 PARIS 8E ARRONDISSEMENT	
3 - Description du bien mesuré	
Pièce désignation	Superficie habitable (en m ²)
Entrée	8.30
Salle à manger	12.15
Salon	18.65
Chambre 1	12.00
Chambre 2	13.20
Cuisine	11.85
salle d'eau wc	10.70
pièce	10.00
Cellier	4.15
4 - Superficie habitable totale du bien : 101.00 m²

**ETAT MENTIONNANT LA PRESENCE OU L'ABSENCE DE MATERIAUX ET PRODUITS
CONTENANT DE L'AMIANTE DANS LES IMMEUBLES BATIS**

41 avenue des Coquelicots 93370 MONTFERMEIL
Etage : Maison individuelle

DPE diagnostic de performance énergétique (logement)

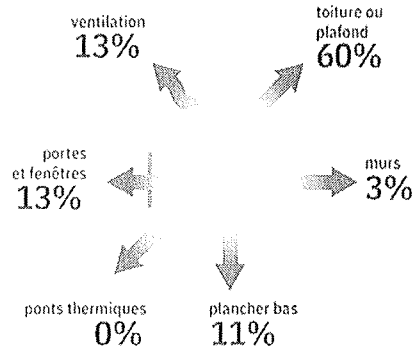
Schéma des déperditions de chaleur

INSUFFISANTE

murs	Murs Sud Ouest en blocs de béton creux donnant sur paroi extérieure, avec isolation intérieure

plancher bas	Planchers de type inconnu donnant sur plancher sur terre-plein, non isolé

toiture/plafond	Plafond inconnu donnant sur paroi extérieure, non isolé

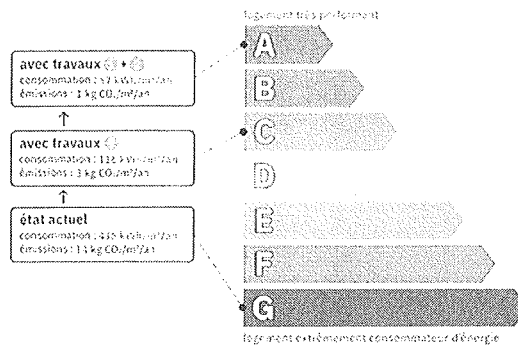
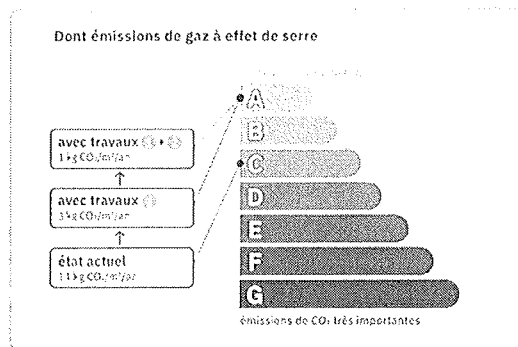
Évolution de la performance énergétique après travaux

1 Les travaux essentiels montant estimé : 15380 à 20820€

lot	description	performance recommandée
toiture et combles	Remplacement de l'isolation existante	$R \geq 7.5 \text{ m}^2 \text{ K/W}$
murs	Isolation des murs par l'intérieur	$R \geq 4.5 \text{ m}^2 \text{ K/W}$
portes et fenêtres	Installation de protections solaires (Volets)	$U_w \leq 1.3 \text{ W/m}^2 \text{ K}$ et $S_w \geq 0.3$
ventilation	Installation d'une VMC Hygro B	
eau chaude sanitaire	Installation chauffe-eau thermodynamique dernière génération	
chauffage	Remplacement des émetteurs électriques existants par des panneaux rayonnants NFC

2 Les travaux à envisager montant estimé : 12070 à 16330€

lot	description	performance recommandée
portes et fenêtres	Installation de fenêtres triple-vitrage	$U_w \leq 1.3 \text{ W/m}^2 \text{ K}$ et $S_w \geq 0.3$
chauffage	Mise en place d'une pompe à chaleur air/air
