# DPE Diagnostic de Performance Énergétique (logement)

N°ADEME : 2277E1184775H  
Etabli le : 28/05/2022  
Valable jusqu'au : 27/05/2032

Adresse : **7, Rue de Provence**  
**77720 MORMANT**  
Type de bien : **Maison Individuelle**  
Année de construction : **2015**  
Surface habitable : **85.2 m²**

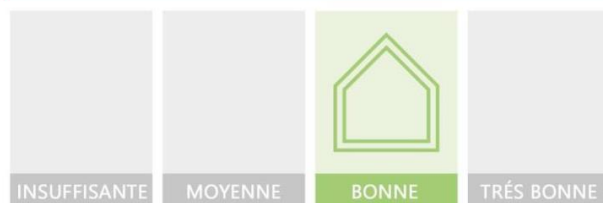
## Performance de l'isolation

| | description | isolation |
|---|---|---|
| <b>Murs</b> | Mur en blocs de béton creux d'épaisseur $\leq 20$ cm avec isolation intérieure (réalisée entre 2013 et 2021) donnant sur l'extérieur<br>Mur en blocs de béton creux d'épaisseur $\leq 20$ cm avec isolation intérieure (réalisée entre 2013 et 2021) donnant sur un garage<br>Mur en placo-plâtre isolé par l'intérieur (environ 10 cm) avec isolation intérieure donnant sur un garage | bonne |
| <b>Plancher bas</b> | Plancher à entrevous isolant donnant sur un terre-plein avec isolation intrinsèque ou en sous-face et sous chape flottante (réalisée entre 2013 et 2021) | bonne |
| <b>Toiture/plafond</b> | Plafond sous solives bois donnant sur un comble fortement ventilé avec isolation intérieure (réalisée entre 2013 et 2021) | moyenne |
| <b>Portes et fenêtres</b> | Porte(s) pvc opaque pleine<br>Porte(s) bois opaque pleine<br>Portes-fenêtres battantes avec soubassement pvc, double vitrage à isolation renforcée<br>Fenêtres battantes pvc, double vitrage à isolation renforcée | bonne |
