Désignation de l'Expert

CONSTAT AMIANTE

Rapport : 2022-06-349_ratel_mesnil_gilbert_rte_bruyere17

17 route de la bruyère _ les bissons
50670 LE MESNIL GILBERT

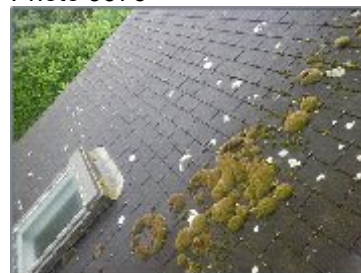
Photo 9976

PRESENCE (Sur jugement personnel de l'opérateur)

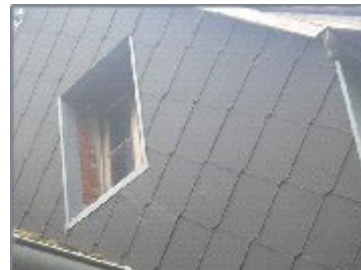
Photo 9977

PRESENCE (Sur jugement personnel de l'opérateur)

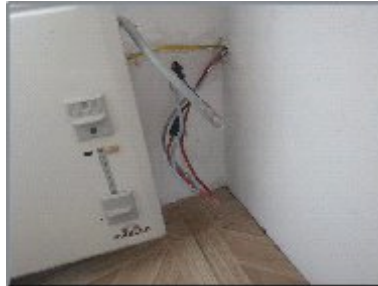
Photo N° 9983 salle de bains

4 - La liaison équipotentielle et installation électrique adaptées aux conditions particulières des locaux contenant une douche ou une baignoire			
	(B6.3.1 a) Local contenant une baignoire ou une douche : l'installation électrique ne répond pas aux prescriptions particulières appliquées à ce local (adéquation entre l'emplacement où est installé le matériel électrique et les caractéristiques de ce dernier – respect des règles de protection contre les chocs électriques liées aux zones).		<p>Salle de bains</p>
