DOSSIER DE DIAGNOSTIC TECHNIQUE

Dossier n°: 10814-1722

3 Rue du Guichet - 4 Rue Saint Michel
23300 - LA SOUTERRAINE

RAPPORT DE MISSION DE REPERAGE DES MATERIAUX ET PRODUITS CONTENANT DE L'AMIANTE.	4
CONSTAT DE RISQUE D'EXPOSITION AU PLOMB (CREP).....	32
DIAGNOSTIC DE PERFORMANCE ENERGETIQUE LOG 1	60
ETAT DES INSTALLATIONS ELECTRIQUES INTERIEURES DES IMMEUBLES A USAGE D'HABITATION LOG 1	74
DIAGNOSTIC DE PERFORMANCE ENERGETIQUE LOG 2	84
ETAT DES INSTALLATIONS ELECTRIQUES INTERIEURES DES IMMEUBLES A USAGE D'HABITATION LOG 2 ...	101
DIAGNOSTIC DE PERFORMANCE ENERGETIQUE LOG 3	111
ETAT DES INSTALLATIONS ELECTRIQUES INTERIEURES DES IMMEUBLES A USAGE D'HABITATION LOG 3 ...	126

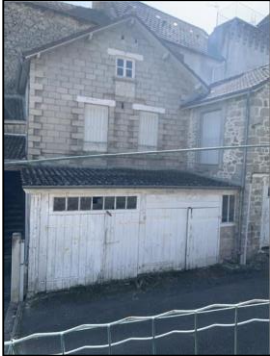
BAT 1-Ext.-Toiture Nord_BAT 1_Ext.	
Type de composant	Fibres ciment
Matériau observé	Toiture : Plaques ondulées de type "fibres ciment contenant de l'amiante" (Fibres-ciment)
Prise d'échantillon	NON Matériaux réputé
Etat de conservation (2)	EP - Evaluation périodique
Observation	Selon plan (visible également du Garage 1)
Conclusion	PRESENCE (Sur jugement personnel de l'opérateur)
	Photo 1

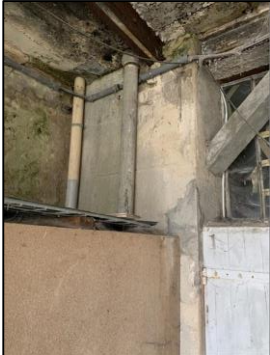
BAT 2-S.sol-Porche_BAT 2_S.sol	
Type de composant	Fibres ciment
Matériau observé	Conduits de fluide : Conduit vertical de type "fibres ciment contenant de l'amiante" (Fibres-ciment)
Prise d'échantillon	NON Matériaux réputé
Etat de conservation (2)	EP - Evaluation périodique
Observation	Selon plan
Conclusion	PRESENCE (Sur jugement personnel de l'opérateur)
	Photo 2

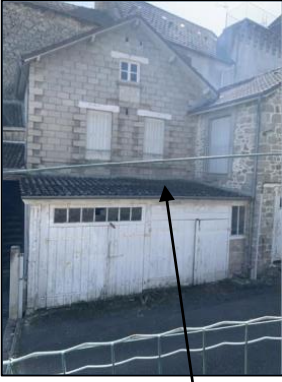
Photo N° 001BAT 1-Ext.-Toiture Nord_BAT 1_Ext.-Toiture-Plaques ondulées de type "fibres ciment contenant de l'amiante" (Fibres-ciment)

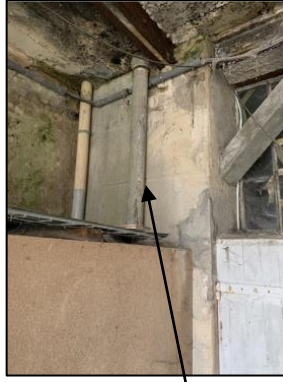
Photo N° 002BAT 2-S.sol-Porche_BAT 2_S.sol-Conduits de fluide-Conduit vertical de type "fibres ciment contenant de l'amiante" (Fibres-ciment)
