Dossier Technique Immobilier

Numéro de dossier : 21/01/06014
Date du repérage : 11/01/2021

Adresse : **6, la Cornulière**

Résumé de l'expertise n° 21/01/06014

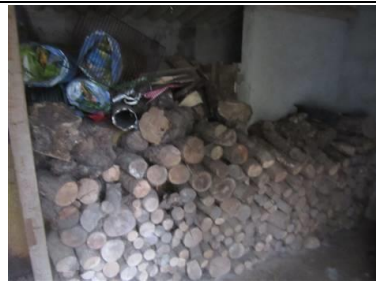
1er étage - Chambre 4	Sol Parquet flottant Mur Peinture Plafond Peinture sous rampant Fenêtre(s) en pvc Porte(s) en bois Remarque : Les murs sont doublés, le mur porteur n'est pas accessible	
1er étage - Chambre 5	Sol Parquet flottant Mur Peinture Plafond Peinture sous rampant Fenêtre Velux bois Porte(s) en bois Remarque : Les murs sont doublés, le mur porteur n'est pas accessible	
Extérieur - Garage	Sol Béton Mur Parpaings, pierres Plafond Eléments de charpente Porte(s) en bois, Porte(s) en PVC	
Extérieur - Chaufferie	Sol Béton Mur Parpaings, pierres Plafond Eléments de charpente Fenêtre(s) en pvc Porte(s) en PVC	
Extérieur - Débarras à bois	Sol Béton Mur Enduit Plafond Eléments de charpente Porte(s) en PVC Remarque : Présence de stockage bois

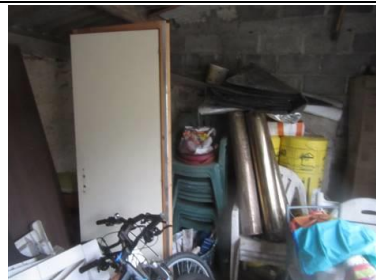
Extérieur - Débarras 2	Sol Béton Mur Parpaings Plafond Eléments de charpente Fenêtre Baie(s) en aluminium Remarque : Présence d'encombrements

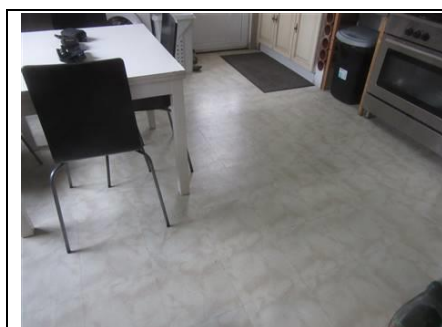
Photo n° Ph003
 Localisation : Rez de chaussée - Cuisine
 Ouvrage : 5 - Planchers et planchers techniques - Revêtements de sols
 Partie d'ouvrage : Dalle de sol
 Description : Dalles de sol 30*30 amiantées

Localisation	Identifiant + Description	Conclusion (justification)	Etat de conservation** et préconisations*	Photo
Rez de chaussée - Cuisine	<p><u>Identifiant:</u> ZPSO-001 <u>Description:</u> Dalles de sol 30*30 amiantées <u>Composant de la construction:</u> 5 - Planchers et planchers techniques - Revêtements de sols <u>Partie à sonder:</u> Dalle de sol <u>Liste selon annexe.13-9 du CSP :</u> B <u>Localisation sur croquis :</u> Non</p>	Présence d'amiante (Sur connaissance de l'opérateur)	<p>Matériau dégradé (étendue ponctuelle)</p> <p>Résultat EP**</p> <p>Préconisation : Il est recommandé de réaliser une évaluation périodique.</p>

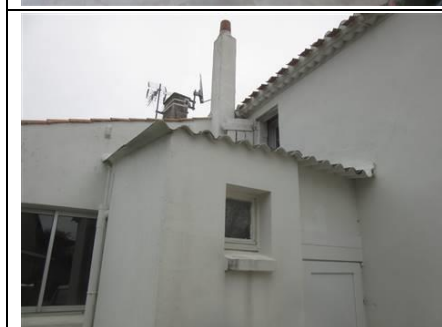
Photo n° Ph004
 Localisation : Rez de chaussée - Wc
 Ouvrage : 1 - Couvertures, Toitures, Terrasses et étanchéités - Plaques ondulées et planes
 Partie d'ouvrage : Plaques en fibres-ciment (y compris plaques « sous tuiles »)
 Description : Toiture au niveau des Wc en plaques ondulées en amiante-ciment

Rez de chaussée - Wc	<p><u>Identifiant:</u> ZPSO-002 <u>Description:</u> Toiture au niveau des WC en plaques ondulées en amiante-ciment <u>Composant de la construction:</u> 1 - Couvertures, Toitures, Terrasses et étanchéités - Plaques ondulées et planes <u>Partie à sonder:</u> Plaques en fibres-ciment (y compris plaques « sous tuiles ») <u>Liste selon annexe.13-9 du CSP :</u> B <u>Localisation sur croquis :</u> Non</p>	Présence d'amiante (Sur connaissance de l'opérateur)	<p>Matériau dégradé (étendue ponctuelle)</p> <p>Résultat EP**</p> <p>Préconisation : Il est recommandé de réaliser une évaluation périodique.</p>

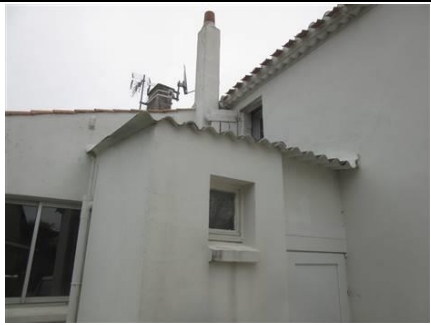
<p>Photo n° Ph005 Localisation : Extérieur - Chaufferie Ouvrage : 1 - Couvertures, Toitures, Terrasses et étanchéités - Plaques ondulées et planes Partie d'ouvrage : Plaques en fibres-ciment (y compris plaques « sous tuiles ») Description : Toiture au niveau des WC/Chaufferie en plaques ondulées en amiant-ciment</p>

Extérieur - Chaufferie	<p><u>Identifiant:</u> ZPSO-002 <u>Description:</u> Toiture au niveau des WC/Chaufferie en plaques ondulées en amiante-ciment <u>Composant de la construction:</u> 1 - Couvertures, Toitures, Terrasses et étanchéités - Plaques ondulées et planes <u>Partie à sonder:</u> Plaques en fibres-ciment (y compris plaques « sous tuiles ») <u>Liste selon annexe.13-9 du CSP :</u> B <u>Localisation sur croquis :</u> Non</p>	Présence d'amiante (Sur connaissance de l'opérateur)	<p>Matériau dégradé (étendue ponctuelle)</p> <p>Résultat EP**</p> <p>Préconisation : Il est recommandé de réaliser une évaluation périodique.</p>

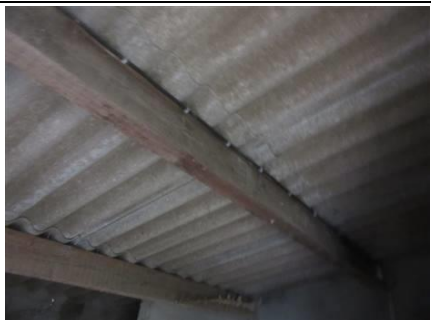
<p>Photo n° Ph006 Localisation : Extérieur - Débarras à bois Ouvrage : 1 - Couvertures, Toitures, Terrasses et étanchéités - Plaques ondulées et planes Partie d'ouvrage : Plaques en fibres-ciment (y compris plaques « sous tuiles ») Description : Toiture au niveau des débarras en plaques ondulées en amiant-ciment</p>

Extérieur - Débarras à bois	<p><u>Identifiant:</u> ZPSO-003 <u>Description:</u> Toiture au niveau des débarras en plaques ondulées en amiante-ciment <u>Composant de la construction:</u> 1 - Couvertures, Toitures, Terrasses et étanchéités - Plaques ondulées et planes <u>Partie à sonder:</u> Plaques en fibres-ciment (y compris plaques « sous tuiles ») <u>Liste selon annexe.13-9 du CSP :</u> B <u>Localisation sur croquis :</u> Non</p>	Présence d'amiante (Sur connaissance de l'opérateur)	<p>Matériau dégradé (étendue ponctuelle)</p> <p>Résultat EP**</p> <p>Préconisation : Il est recommandé de réaliser une évaluation périodique.</p>

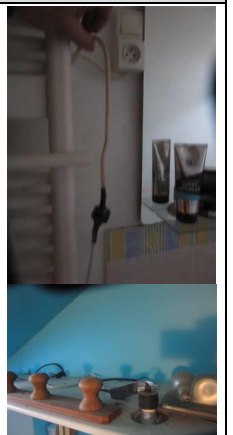
Domaines	Anomalies	Photo
4. La liaison équipotentielle et installation électrique adaptées aux conditions particulières des locaux contenant une douche ou une baignoire	Local contenant une baignoire ou une douche : l'installation électrique ne répond pas aux prescriptions particulières appliquées à ce local (adéquation entre l'emplacement où est installé le matériel électrique et les caractéristiques de ce dernier – respect des règles de protection contre les chocs électriques liées aux zones). Remarques : Installation électrique ne répondant pas aux prescriptions particulières appliquées aux locaux contenant une baignoire ou une douche ; Faire intervenir un électricien qualifié afin de modifier l'installation pour la rendre adaptée aux locaux contenant une douche ou une baignoire

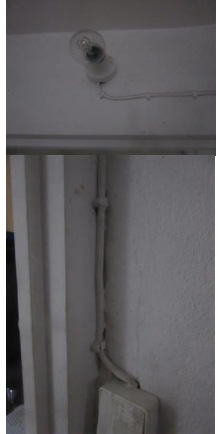
5. Matériels électriques présentant des risques de contacts directs avec des éléments sous tension - Protection mécanique des conducteurs	Au moins un conducteur isolé n'est pas placé sur toute sa longueur dans un conduit, une goulotte ou une plinthe ou une huisserie, en matière isolante ou métallique, jusqu'à sa pénétration dans le matériel électrique qu'il alimente. Remarques : Présence de conducteurs électriques non protégés mécaniquement ; Faire intervenir un électricien qualifié afin d'installer des protections mécanique sur les conducteurs non protégés

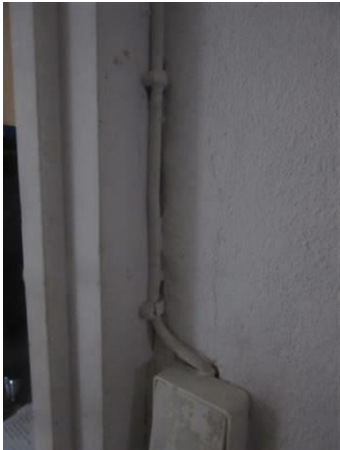
<p>Photo Ph007 Libellé de l'anomalie : B8.3 e Au moins un conducteur isolé n'est pas placé sur toute sa longueur dans un conduit, une goulotte ou une plinthe ou une huisserie, en matière isolante ou métallique, jusqu'à sa pénétration dans le matériel électrique qu'il alimente. Remarques : Présence de conducteurs électriques non protégés mécaniquement ; Faire intervenir un électricien qualifié afin d'installer des protections mécanique sur les conducteurs non protégés</p>

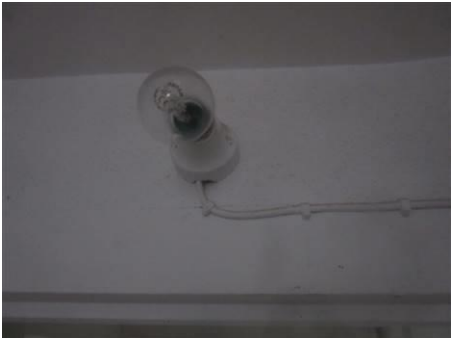
<p>Photo Ph007 Libellé de l'anomalie : B8.3 e Au moins un conducteur isolé n'est pas placé sur toute sa longueur dans un conduit, une goulotte ou une plinthe ou une huisserie, en matière isolante ou métallique, jusqu'à sa pénétration dans le matériel électrique qu'il alimente. Remarques : Présence de conducteurs électriques non protégés mécaniquement ; Faire intervenir un électricien qualifié afin d'installer des protections mécanique sur les conducteurs non protégés</p>

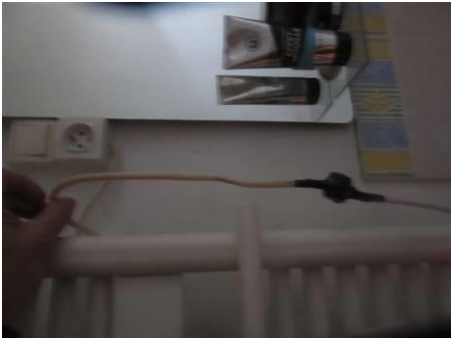
<p>Photo Ph008 Libellé de l'anomalie : B7.3 d L'installation électrique comporte au moins une connexion avec une partie active nue sous tension accessible. Remarques : Présence de connexion de matériel électrique présentant des parties actives nues sous tension ; Faire intervenir un électricien qualifié afin de remplacer les matériels présentant des parties actives nues sous tension</p>

Domaines	Anomalies	Photo
5. Matériels électriques présentant des risques de contacts directs avec des éléments sous tension - Protection mécanique des conducteurs	L'installation électrique comporte au moins une connexion avec une partie active nue sous tension accessible. Remarques : Présence de connexion de matériel électrique présentant des parties actives nues sous tension ; Faire intervenir un électricien qualifié afin de remplacer les matériels présentant des parties actives nues sous tension

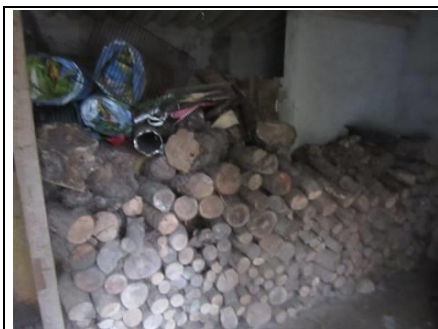
Photo n° Ph001
Localisation : Extérieur - Débarras à bois
Ouvrage : Sol - Béton
Mur - Enduit
Plafond - Eléments de charpente
Porte(s) en PVC
Autre - Remarque : Présence de stockage bois

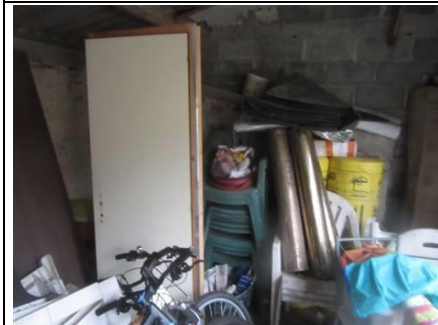
Photo n° Ph002
Localisation : Extérieur - Débarras 2
Ouvrage : Sol - Béton
Mur - Parpaings
Plafond - Eléments de charpente
Fenêtre - Baie(s) en aluminium
Autre - Remarque : Présence d'encombres
