Objet : Envoi des résultats des diagnostics immobiliers

Résumé de l'expertise n° 05/IMO/3218/F.B

Adresse : **23 Rue de Suez**

2ème étage Lot numéro 38,

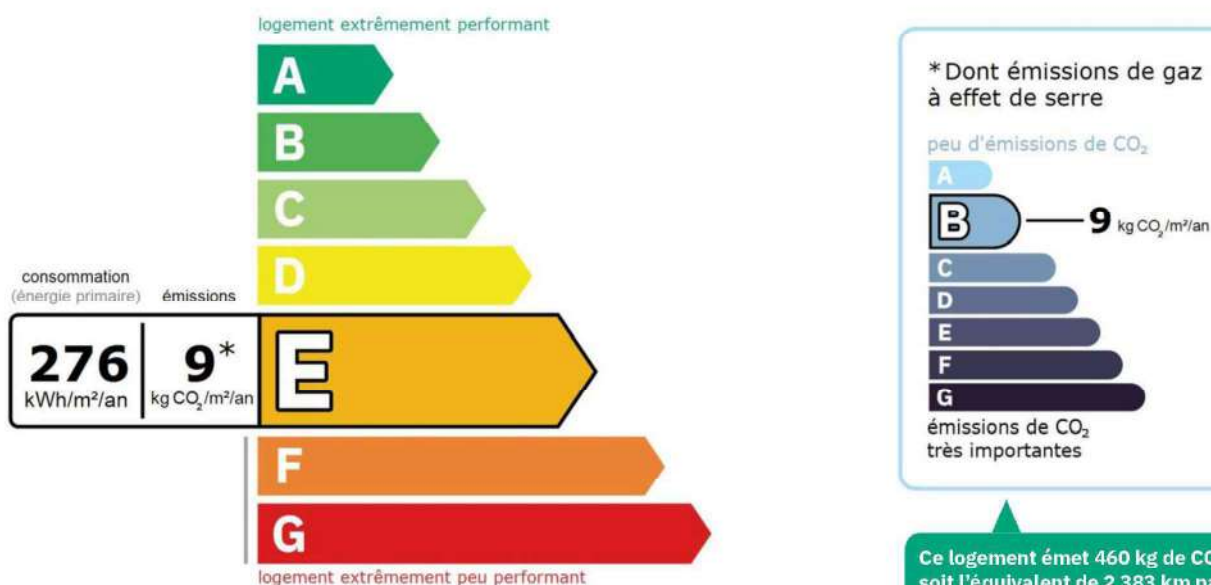
Performance énergétique et climatique

Le niveau de consommation énergétique dépend de l'isolation du logement et de la performance des équipements. Pour l'améliorer, voir pages 4 à 6

Ce logement émet 460 kg de CO₂ par an, soit l'équivalent de 2 383 km parcourus en voiture. Le niveau d'émissions dépend principalement des types d'énergies utilisées (bois, électricité, gaz, fioul, etc.)

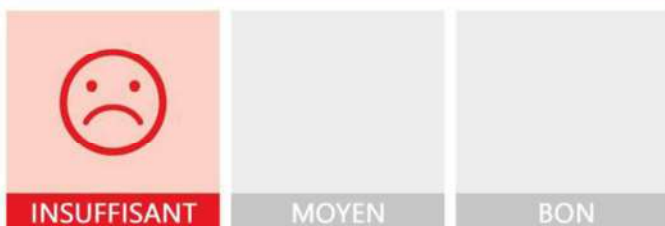
Confort d'été (hors climatisation)*

*Le niveau de confort d'été présenté ici s'appuie uniquement sur les caractéristiques de votre logement (la localisation n'est pas prise en compte).

Équipez les fenêtres de votre logement de volets extérieurs ou brise-soleil.
